| 용역명 | 2015년 하반기 시설물 안전점검용역(3구간 경기점권) |
| 과업기간 | 2015. 08. 05 ~ 2015. 12. 31 |
| 발주처 | 신대구부신고속도로주식회사 |

## ID:주제133표(주행선)-바다판하문

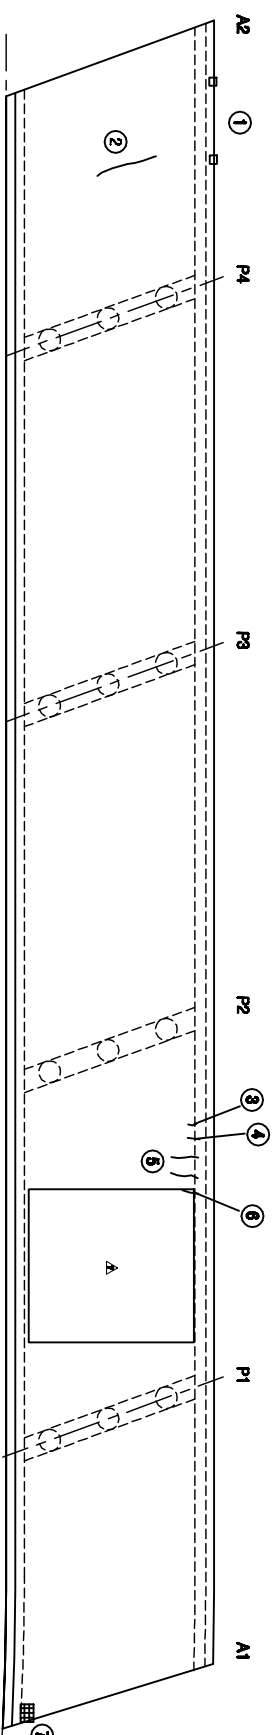
| 도면번호 | 002 |

| 손상 현황 표 | | | | | | | | | | | |
|---|---|---|---|---|---|---|---|---|---|---|---|
| 1 | 구 | 줄기 부각 부위 | | | 2.00 | EA | 2 | | 2.00 | | |
| 2 | 구 | 줄기 | 0.1 | 1.0 | 1.00 | m | 1 | | 1.00 | | |
| 3 | 구 | 줄기 | 0.2 | 0.3 | 0.30 | m | 1 | | 0.30 | | |
| 4 | 구 | 줄기 | 0.2 | 0.5 | 0.50 | m | 1 | | 0.50 | | |
| 5 | 구 | 줄기 | 0.2 | 0.6 | 0.60 | m | 2 | | 1.20 | | |
| 6 | 구 | 줄기 | 0.2 | 0.5 | 0.50 | m | 1 | | 0.50 | | |
| 7 | 신 | 줄기 부각 부위 | | 0.1 | 0.02 | m | 1 | | 0.02 | | |

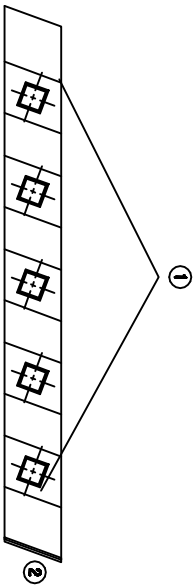
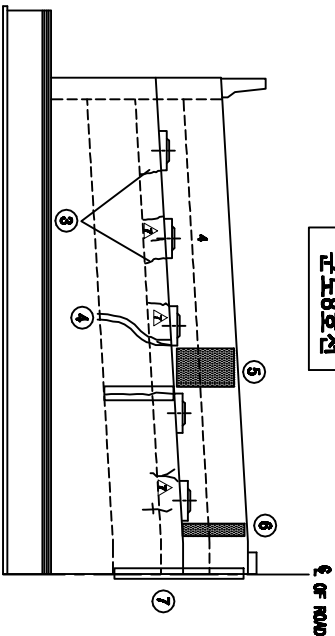
I0:상동IC3교(상행선)-교대 A1

- ⑧ 복법면 이력
- ⑨ ※ 노후블럭 활락(TEA)

| 번호<br>구(구) | 손상내용 | 손상현황 | | | | 경험<br>상대 | 손상<br>비고 |
|---|---|---|---|---|---|---|---|
| 1 구 | 교목재 밀봉 | | | | 5.00 | EA | 5 |
| 2 구 | 실린드 손상 | 1.5 | | | 1.50 | m | 1 |
| 3 구 | 균열 | 0.2 | 1.0 | | 1.00 | m | 2 |
| 4 신 | 보수부 재균열 | 0.2 | 1.0 | | 1.00 | m | 1 |
| 5 구 | 누수출력 | 0.8 | 1.0 | 0.80 | m | | 1 |
| 6 구 | 배관 | 0.2 | 0.8 | 0.16 | m | | 1 |
| 7 구 | 실린드 손상 | | 2.4 | | 2.40 | m | 1 |
| 8 구 | 법면 이력 | | | | 1.00 | EA | 1 |
| 9 신 | 노후블럭 활락 | | | | 7.00 | EA | 7 |

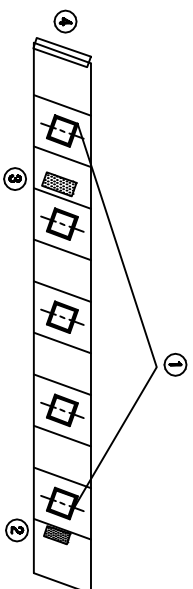
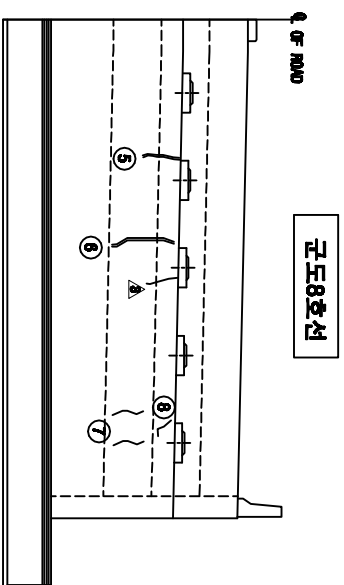
## ID: 상동13공(상행선)-과대 A2

⑨ **※ 간격제 미 제거**  
⑩ **※ 교대 보호법면 낙수(상부 배수관)**

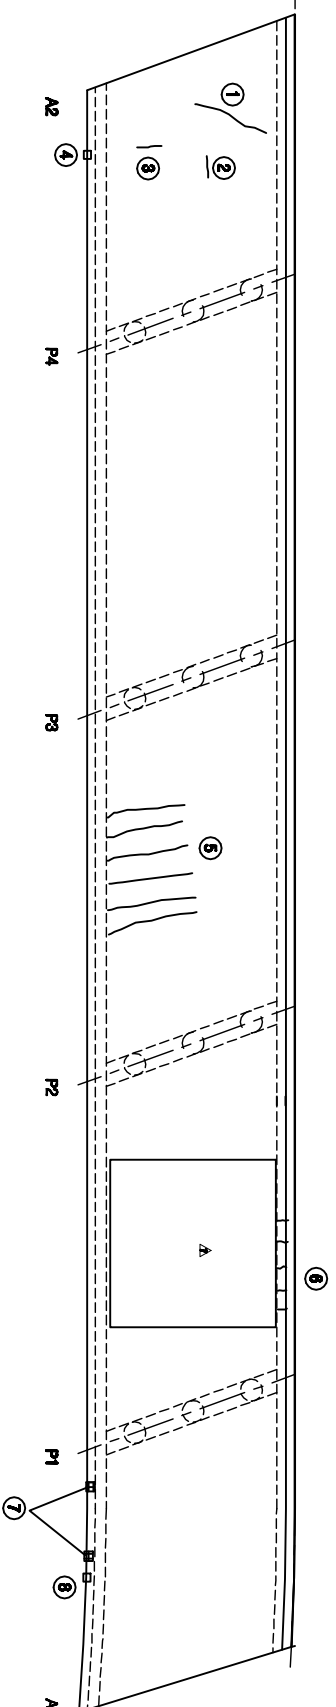
| 도면번호 | 010 |

| 번호<br>구(의) | 산상내용 | 산상현황 | | | | | | 결핵<br>상태 | 손상<br>도량 | 비고 |
|---|---|---|---|---|---|---|---|---|---|---|
| 1 구 | 균열 | 0.1 | 2.5 | | 2.50 | m | 1 | | 2.50 | |
| 2 구 | 균열 | 0.2 | 0.2 | | 0.20 | m | 1 | | 0.20 | |
| 3 구 | 균열 | 0.1 | 0.3 | | 0.30 | m | 1 | | 0.30 | |
| 4 구 | 흄수결구치斷裂 | | | | 1.00 | EA | 1 | | 1.00 | |
| 5 구 | 균열 | 0.1 | 15.0 | | 15.00 | m | 1 | | 15.00 | |
| 6 구 | 균열 | 0.1 | 0.3 | | 0.30 | m | 5 | | 1.50 | |
| 7 신 | 콘크리트 박락 | | 0.1 | | 0.01 | m | 2 | | 0.02 | |
| 8 구 | 흄수결 균열斷裂 | | | | 1.00 | EA | 1 | | 1.00 | |

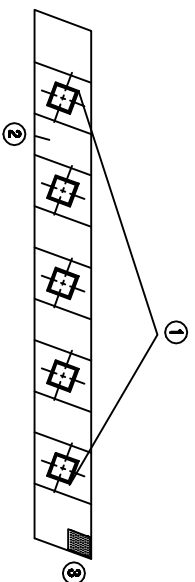
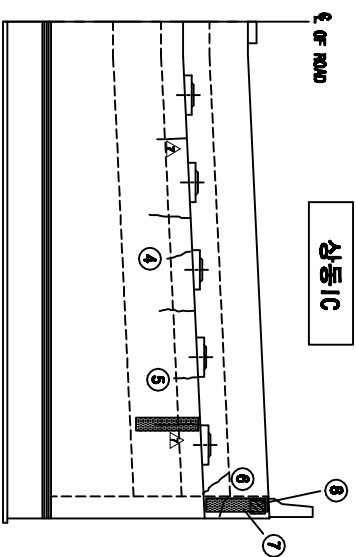
## ID:상동13교(하행선)-교대 A1

| 손상현황표 | | | | | | | | | | | | |
|---|---|---|---|---|---|---|---|---|---|---|---|--|
| 1 | 구 | 교두상 밑받 | | | | | 5.00 | EA | 5 | | 5.00 | |
| 2 | 구 | 교면 | 0.2 | 0.5 | | | 0.50 | m | 1 | | 0.50 | |
| 3 | 구 | 제수 | | 0.1 | 1.0 | | 0.10 | m | 1 | | 0.10 | |
| 4 | 신 | 교면 | 0.1 | 0.3 | | | 0.30 | m | 1 | | 0.30 | |
| 5 | 구 | 교면 | 0.1 | 0.3 | | | 0.30 | m | 1 | | 0.30 | |
| 6 | 구 | 교면 | 0.2 | 0.6 | | | 0.60 | m | 2 | | 1.20 | |
| 7 | 구 | 누수관로 | | 0.2 | 1.0 | | 0.20 | m | 1 | | 0.20 | |
| 8 | 신 | 벽면 | | 0.1 | 0.2 | | 0.02 | m | 1 | | 0.02 | |
| 9 | 구 | 간격제외제거 | | | | | 1.00 | EA | 1 | | 1.00 | |
| 10 | 구 | 결함제외상부 토사유실 | | | | | 1.00 | EA | 1 | | 1.00 | |

⑨ **간격지 미 제거**  
⑩ **점검검개단 상부 토사유출**
