ID:상동IC교(대구)-교면포장

| 공역명 | 2015년 하반기 시설물 안전점검공역(3구간 정기점검) |
| 발주처 | 신대구부산고속도로주식회사 |
| 공역사 | (주)대역브레인<br>daubrain co.,.ltd |

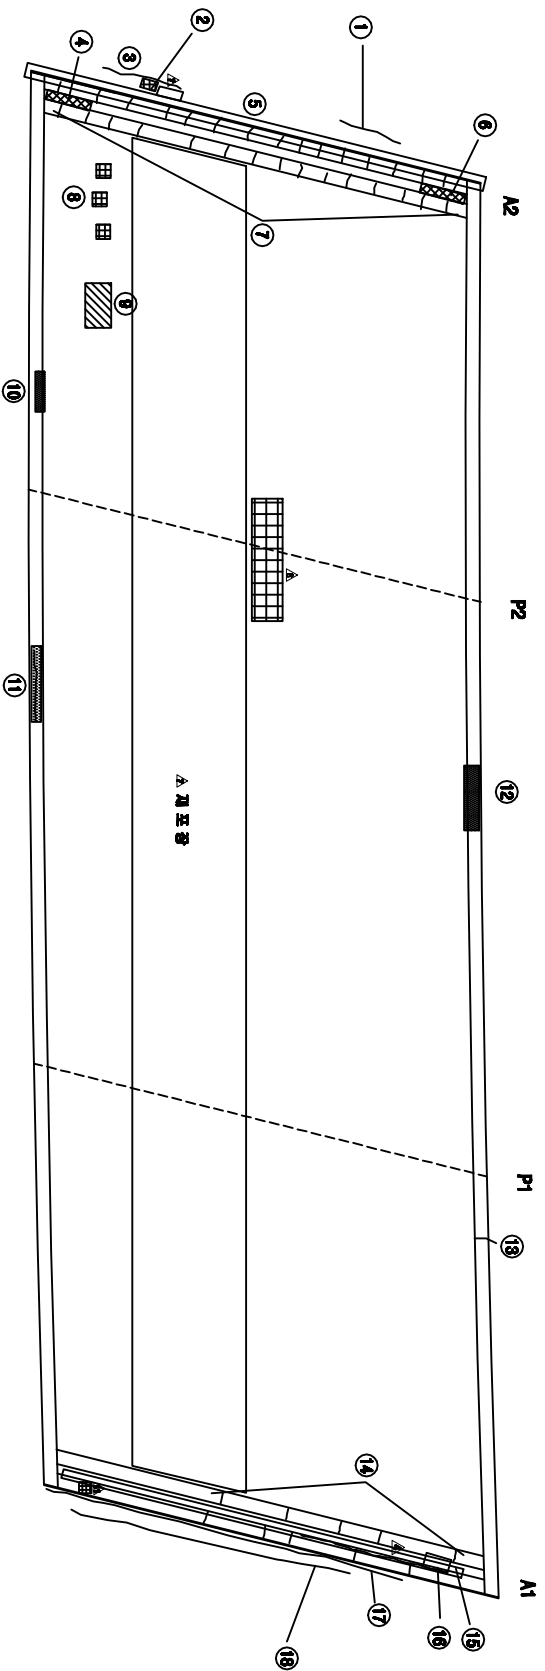
| 도면번호 | 001 |

| 번호<br>구(市) | 산상내용 | 산상현황 | | | | | | 결핵<br>상대 | 산상<br>불량 | 비고 |
|---|---|---|---|---|---|---|---|---|---|---|
| 1 구 | 아스콘 군현 | | 2.0 | | 2.00 | m | 1 | | 2.00 | |
| 2 신 | 도림 | | 0.1 | 0.3 | 0.03 | m | 1 | | 0.03 | |
| 3 구 | 아스콘 군현 | | 4.0 | | 4.00 | m | 1 | | 4.00 | |
| 4 구 | 본래 아스팔트제 | | 1.0 | | 1.00 | m | 1 | | 1.00 | |
| 5 구 | 부도강 철수도로 아력 및 단차 | | 15.0 | | 15.00 | m | 1 | | 15.00 | |
| 6 구 | 본래 아스팔트제 | | 1.0 | | 1.00 | m | 1 | | 1.00 | |
| 7 구 | 부도강 군현 | 0.2 | 0.4 | | 0.40 | m | 30 | | 12.00 | |
| 8 구 | 도림 | | 0.1 | 0.1 | 0.01 | m | 3 | | 0.03 | |
| 9 신 | 관철 | | 1.5 | 1.5 | 2.25 | m | 1 | | 2.25 | |
| 10 구 | 관철부 배터 | | 0.1 | 0.6 | 0.06 | m | 1 | | 0.06 | |
| 11 구 | 관철부 배터 | | 0.1 | 2.0 | 0.20 | m | 1 | | 0.20 | |
| 12 구 | 관철부 배터 | | 0.2 | 1.5 | 0.30 | m | 1 | | 0.30 | |
| 13 구 | 군현 | | 0.4 | | 1.50 | m | 1 | | 1.50 | |
| 14 구 | 부도강 군현 | 0.2 | 0.3 | | 0.30 | m | 10 | | 3.00 | |
| 15 신 | 부도강 부두 산상 | | 0.1 | | 1.00 | m | 1 | | 1.00 | |
| 16 구 | 고려제 산상 | | 0.1 | | 0.10 | m | 1 | | 0.10 | |
| 17 구 | 부도강 철수도로 아력 및 단차 | | 10.0 | | 10.00 | m | 1 | | 10.00 | |
| 18 구 | 아스콘 군현 | | 10.0 | | 10.00 | m | 1 | | 10.00 | |

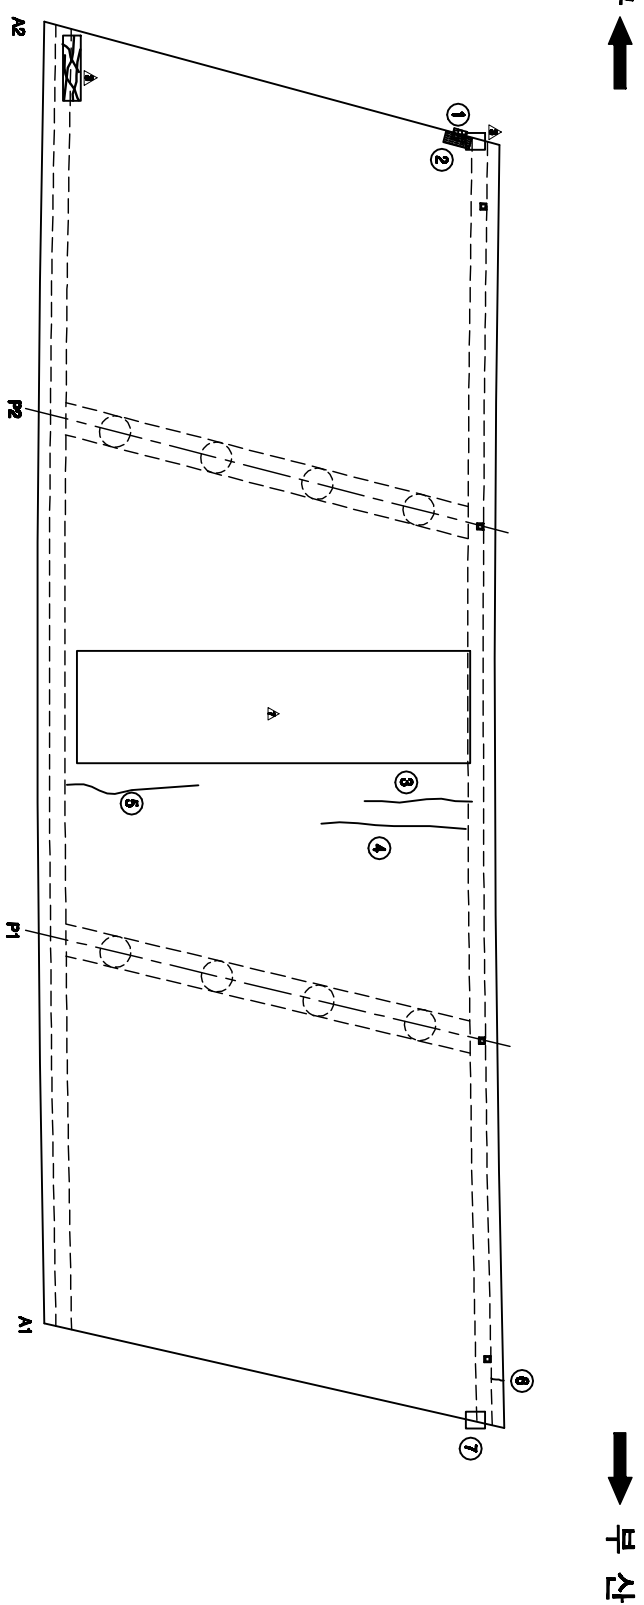
| 도면번호 | 002 |

| 손상 현황 황 표 | | | | | | | | | | | |
|---|---|---|---|---|---|---|---|---|---|---|---|
| 1 구 | 콘크리트 박락 | | 0.1 | 0.2 | 0.02 | m | 1 | | 0.02 | | |
| 2 구 | 누수출력 | | 0.2 | 0.5 | 0.10 | m | 1 | | 0.10 | | |
| 3 구 | 균열 | | 0.2 | 5.0 | | m | 1 | | 5.00 | | |
| 4 구 | 균열 | | 0.2 | 7.00 | | m | 1 | | 7.00 | | |
| 5 구 | 균열 | | 0.2 | 5.00 | | m | 1 | | 5.00 | | |
| 6 신 | 균열 | | 0.1 | 0.30 | | m | 1 | | 0.30 | | |
| 7 구 | 유도배수관 길이 부족 | | | | 1.00 | EA | 1 | | 1.00 | | |

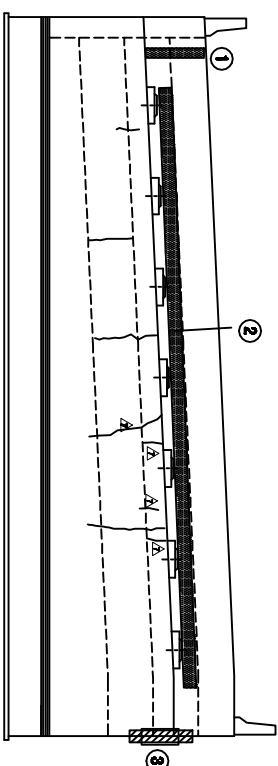
| 도면번호 | 003 |

| 순상 현황 표 | | | | | | | | | | |
|---|---|---|---|---|---|---|---|---|---|---|
| 1 구 | 누수통제 | | 0.2 | 0.8 | 0.16 | m | 1 | | 0.16 | |
| 2 구 | 배관 | | 0.5 | 15.0 | 7.50 | m | 1 | | 7.50 | |
| 3 구 | 실관트 순상 | | 1.0 | | 1.00 | m | 1 | | 1.00 | |
| 4 구 | 배관 보호층에 외부 및 파손 | | | | 1.00 | EA | 1 | | 1.00 | |

④ \* 법면 보호를 위하여 침하 및 공동(약27cm)

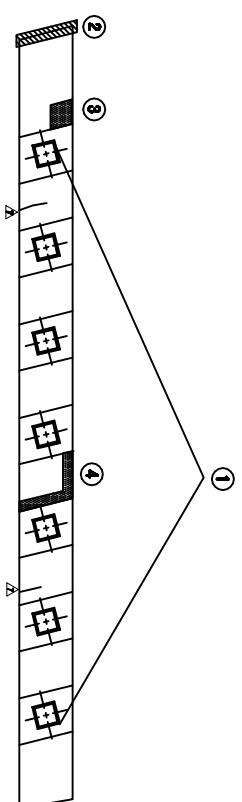
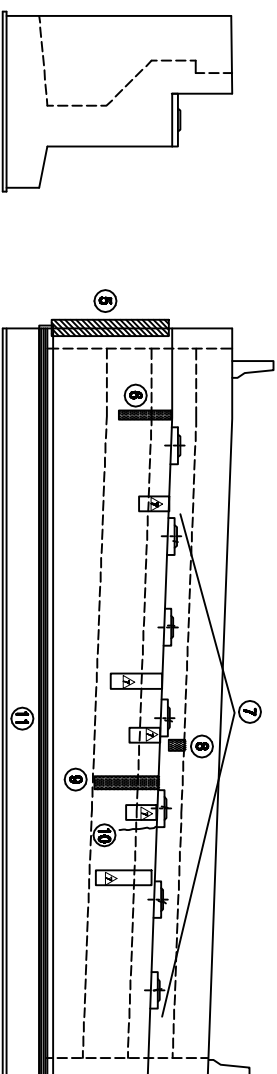
| 도면번호 | 004 |

| 번호<br>구(이) | 선상내용 | 선상현황 | | | | | 정확<br>상대 | 선상<br>불량 | 비고 |
|---|---|---|---|---|---|---|---|---|---|
| 1 구 | 고부제 일별 | | | | 7.00 | EA | 7 | 7.00 | |
| 2 구 | 선상토 선상 | | 1.5 | | 1.50 | m | 1 | 1.50 | |
| 3 구 | 저수 | | 1.0 | 1.0 | 1.00 | m | 1 | 1.00 | |
| 4 구 | 저수 | | 0.3 | 2.0 | 0.60 | m | 1 | 0.60 | |
| 5 신 | 선상토 선상 | | 1.5 | | 1.50 | m | 1 | 1.50 | |
| 6 구 | 부수원지 | | 0.2 | 1.5 | 0.30 | m | 1 | 0.30 | |
| 7 구 | 농장근원 | 0.1 | | | 0.10 | m | 6 | 0.60 | |
| 8 구 | 부수원지 | | 0.5 | 0.5 | 0.25 | m | 1 | 0.25 | |
| 9 구 | 부수원지 | | 0.2 | 1.5 | 0.30 | m | 1 | 0.30 | |
| 10 구 | 근원 | 0.1 | 1.0 | | 1.00 | m | 1 | 1.00 | |
| 11 구 | 부수원지 | | 0.2 | 1.5 | 0.30 | m | 1 | 0.30 | |

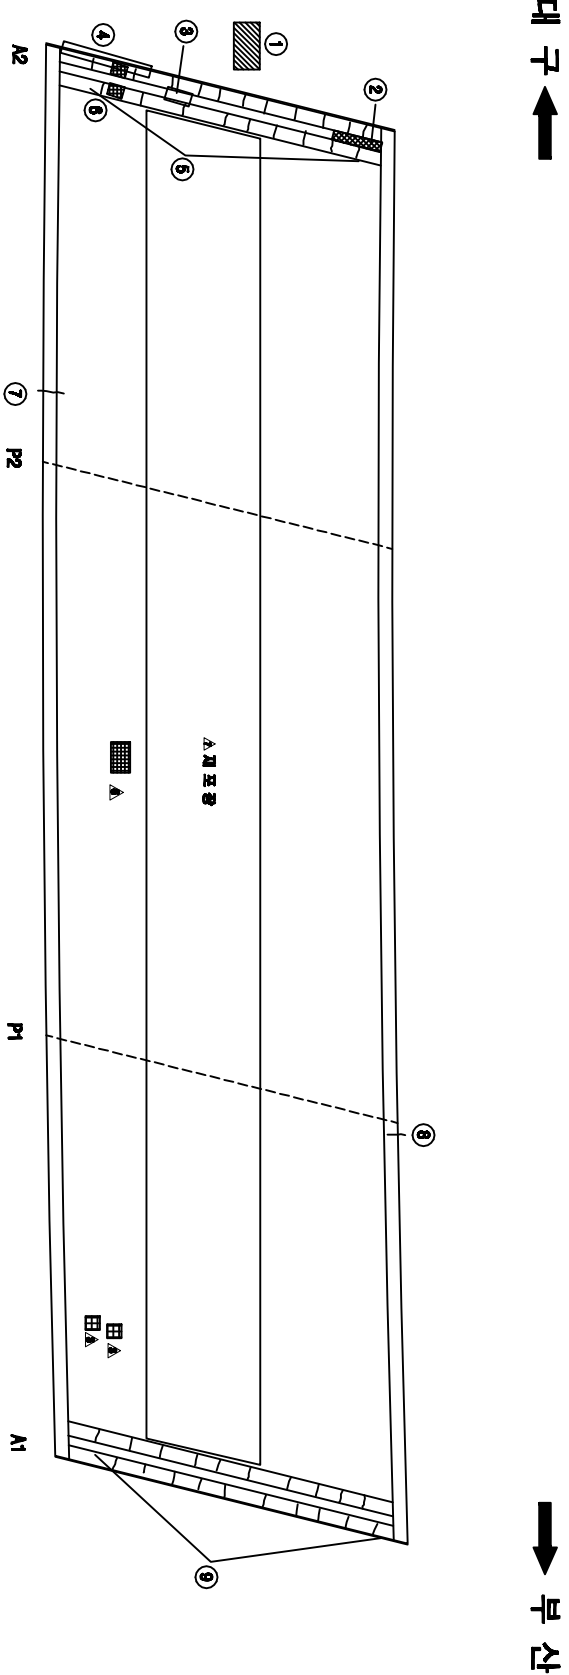
| 도면번호 | 007 |

| 손상 현황 표 | | | | | | | | | | | |
|---|---|---|---|---|---|---|---|---|---|---|---|
| 1 | 구 | 관로 파 | | 1.0 | 1.5 | 1.50 | m | 1 | | 1.50 | |
| 2 | 구 | 관로 파 관로 파 | | 1.0 | | 1.00 | m | 1 | | 1.00 | |
| 3 | 구 | 교차로 손상 | | 0.1 | | 0.10 | m | 1 | | 0.10 | |
| 4 | 구 | 수거로 도로 아레 | | 2.0 | | 2.00 | m | 1 | | 2.00 | |
| 5 | 구 | 수거로 관로 | 0.1 | 0.4 | | 0.40 | m | 19 | | 7.60 | |
| 6 | 구 | 수거로 파 | | 0.1 | 0.1 | 0.01 | m | 2 | | 0.02 | |
| 7 | 구 | 관로 | 0.4 | 1.5 | | 1.50 | m | 1 | | 1.50 | |
| 8 | 구 | 관로 | 0.2 | 0.7 | | 0.70 | m | 1 | | 0.70 | |
| 9 | 구 | 수거로 관로 | 0.1 | 0.4 | | 0.40 | m | 20 | | 8.00 | |

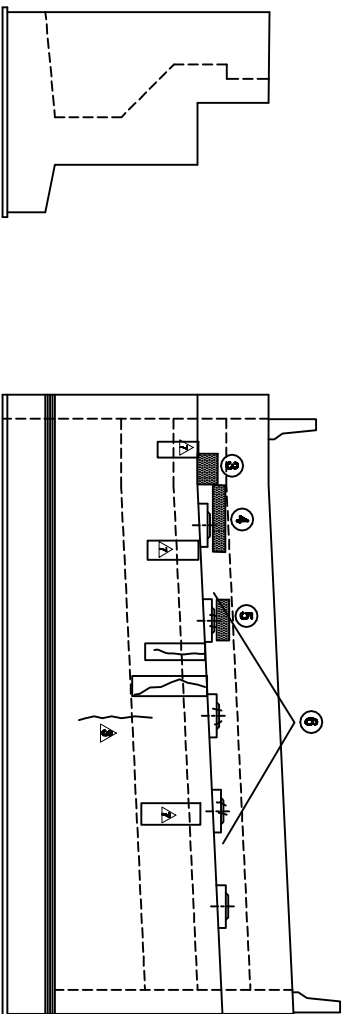
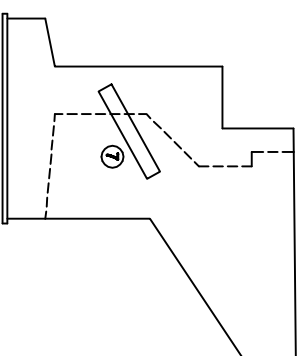
| 도면번호 | 009 |

| 손상 현황 표 | | | | | | | | | | | | |
|---|---|---|---|---|---|---|---|---|--|---|---|---|
| 1 | 구 | 철근 | | 0.5 | 1.2 | 0.60 | m | 1 | | 0.60 | | |
| 2 | 구 | 고려도 입상 | | | | 1.00 | EA | 1 | | 1.00 | | |
| 3 | 구 | 벽면 | | 0.5 | 0.5 | 0.25 | m | 1 | | 0.25 | | |
| 4 | 구 | 벽면 | | 0.5 | 2.0 | 1.00 | m | 1 | | 1.00 | | |
| 5 | 구 | 벽면 | | 0.5 | 1.0 | 0.50 | m | 1 | | 0.50 | | |
| 6 | 구 | 벽면 균열 | 0.1 | 0.1 | | 0.10 | m | 6 | | 0.60 | | |
| 7 | 구 | 벽면 개단 이격 | | | | 1.00 | EA | 1 | | 1.00 | | |
| 8 | 구 | 간격외 이격거 | | | | 1.00 | EA | 1 | | 1.00 | | |
| 9 | 구 | 점판개단 철부 콘크리트 손상 | | | | 1.00 | EA | 1 | | 1.00 | | |

⑧ ※ 간격제 미 제거  
⑨ ※ 점검기간 하루 톤크리트 손실
