ID:울하천교(대구)-교면포장

| 용역명 | 2015년 하반기 시설물 안전점검용역(3구간 정기점검) |
| 과업기간 | 2015. 08. 05 ~ 2015. 12. 31 |
| 발주처 | 신대구부산고속도로주식회사 |

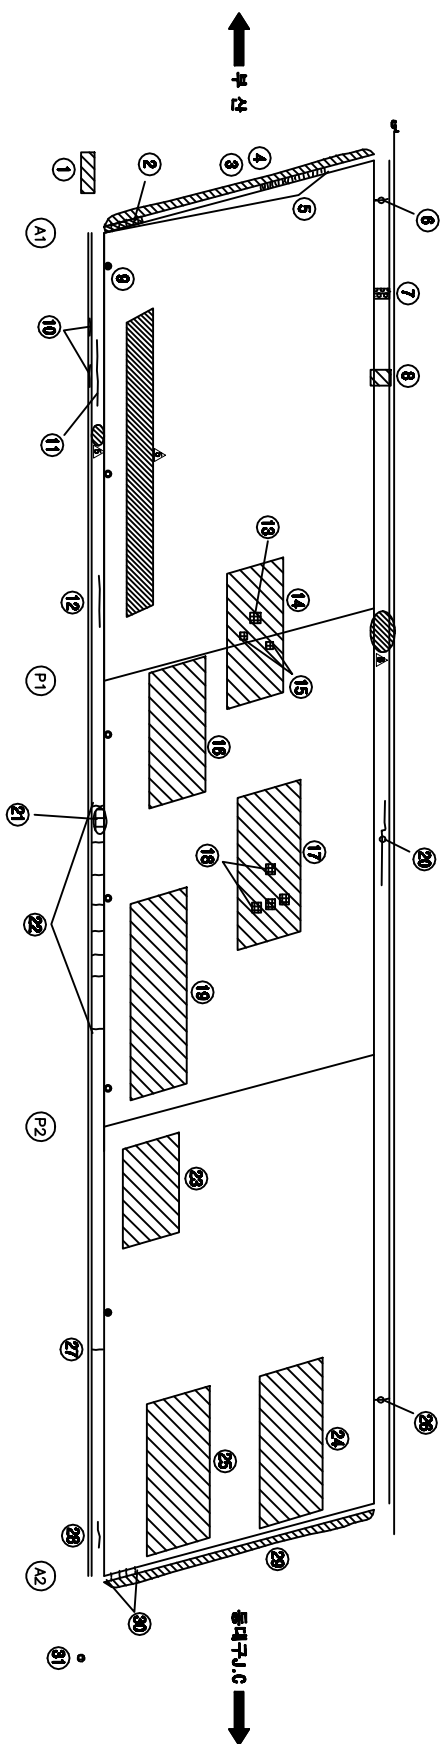
| 손상현황표 | | | | | | | | | |
| 1 구 | 배면 콘크리트 손상 | | 1.0 | 2.0 | 2.00 | m | 1 | 2.00 | |
| 2 구 | 배면 콘크리트 손상 | | 0.5 | | 0.50 | m | 1 | 0.50 | |
| 3 구 | 우단재 경속도로 이격 | | 15.0 | | 15.00 | m | 1 | 15.00 | |
| 4 구 | 우단재 국부박락 | | 0.1 | 15.0 | 1.50 | m | 1 | 1.50 | |
| 5 구 | 우단재 균열 | 0.2 | 7.8 | | 7.80 | m | 1 | 7.80 | |
| 6 구 | 균열 | 0.2 | 0.7 | | 0.70 | m | 1 | 0.70 | |
| 7 구 | 균열부 배면 | 0.1 | 1.0 | 0.10 | | m | 1 | 0.10 | |
| 8 신 | 콘크리트 손상 | | 0.3 | 1.0 | 0.30 | m | 1 | 0.30 | |
| 9 구 | 배수구 이물질외적 | | | | 1.00 | EA | 1 | 1.00 | |
| 10 구 | 균열 | 1.0 | 1.5 | | 1.50 | m | 2 | 3.00 | |
| 11 구 | 균열 | 0.2 | 4.8 | | 4.80 | m | 1 | 4.80 | |
| 12 구 | 균열 | 0.2 | 1.0 | | 1.00 | m | 1 | 1.00 | |
| 13 구 | 균열 | 0.3 | 0.3 | | 0.09 | m | 1 | 0.09 | |
| 14 구 | 균열 | 2.0 | 3.0 | | 6.00 | m | 1 | 6.00 | |
| 15 구 | 균열 | 0.1 | 0.1 | 0.01 | | m | 2 | 0.02 | |
| 16 구 | 균열 | 2.0 | 3.0 | | 6.00 | m | 1 | 6.00 | |
| 17 구 | 균열 | 2.0 | 5.0 | | 10.00 | m | 1 | 10.00 | |
| 18 구 | 포트홀 | 0.2 | 0.2 | | 0.04 | m | 4 | 0.16 | |
| 19 구 | 균열 | 2.0 | 10.0 | | 20.00 | m | 1 | 20.00 | |
| 20 구 | 균열 | 0.2 | 1.2 | | 1.20 | m | 1 | 1.20 | |
| 21 구 | 콘크리트 손상 | 0.3 | 0.5 | | 0.15 | m | 1 | 0.15 | |
| 22 구 | 균열 | 0.1 | 1.2 | | 1.20 | m | 8 | 8.00 | |
| 23 구 | 균열 | 2.0 | 3.0 | | 6.00 | m | 1 | 6.00 | |
| 24 구 | 균열 | 2.0 | 4.0 | | 8.00 | m | 1 | 8.00 | |
| 25 구 | 균열 | 2.0 | 4.0 | | 8.00 | m | 1 | 8.00 | |
| 26 구 | 균열 | 0.2 | 1.0 | | 1.00 | m | 1 | 1.00 | |
| 27 구 | 균열 | 0.1 | 1.2 | | 1.20 | m | 1 | 1.20 | |
| 28 구 | 균열 | 0.1 | 0.5 | | 0.50 | m | 1 | 0.50 | |
| 29 구 | 우단재 경속도로 이격 | 15.0 | | | 15.00 | m | 1 | 15.00 | |
| 30 구 | 우단재 균열 | 0.2 | 2.8 | | 2.80 | m | 1 | 2.80 | |
| 31 구 | 교면방파손 | | | | 1.00 | EA | 1 | 1.00 | |

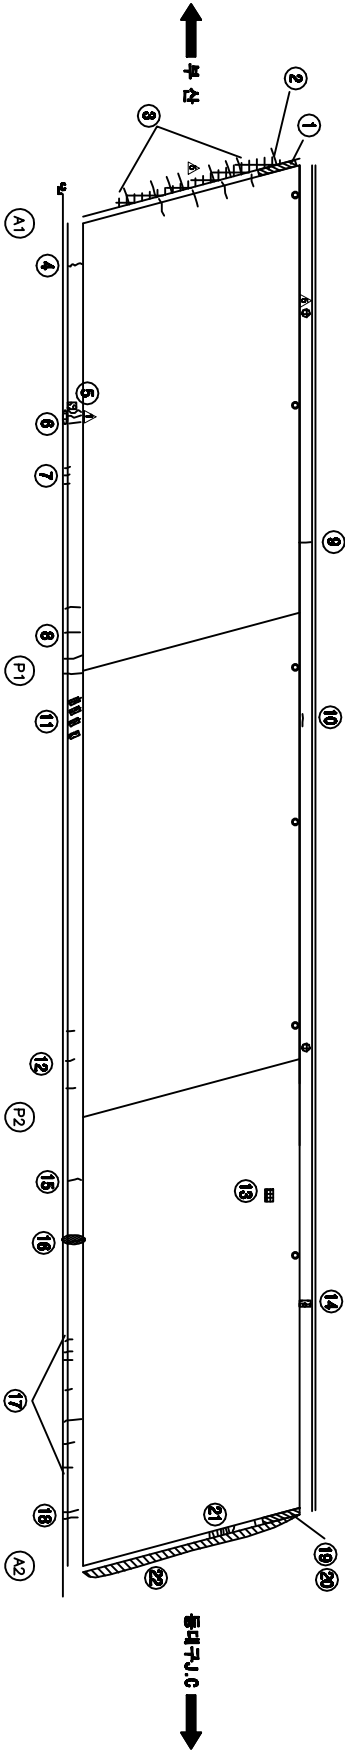
ID:울하천교(부산)-교면포장

손상 현황 표

| 번호<br>구(구) | 손상내용 | 폭 | 손상현황 | | | | 경험<br>상대 | 손상<br>분량 | 비고 |
|---|---|---|---|---|---|---|---|---|---|
| 1 구 | 보행자용도로 | | 1.0 | | 1.00 | m | 1 | 1.00 | |
| 2 구 | 보행자용도로 | 0.3 | 4.0 | | 4.00 | m | 1 | 4.00 | |
| 3 구 | 보행자용도로 | 0.1 | 0.5 | | 0.50 | m | 12 | 6.00 | |
| 4 구 | 보행자용도로 | 0.3 | 0.8 | | 0.80 | m | 1 | 0.80 | |
| 5 구 | 보행자용도로 | 0.1 | 0.2 | 0.02 | m | 2 | | 0.04 | |
| 6 구 | 보행자용도로 | 0.3 | 0.4 | 0.12 | m | 1 | | 0.12 | |
| 7 신 | 보행자용도로 | 0.2 | 1.0 | | 1.00 | m | 3 | 3.00 | |
| 8 신 | 보행자용도로 | 0.2 | 0.6 | | 0.60 | m | 4 | 2.40 | |
| 9 신 | 보행자용도로 | 0.2 | 0.8 | | 0.80 | m | 1 | 0.80 | |
| 10 구 | 보행자용도로 | 0.3 | 0.6 | | 0.60 | m | 1 | 0.60 | |
| 11 구 | 보행자용도로 | 0.2 | 0.7 | 0.14 | m | 4 | | 0.56 | |
| 12 신 | 보행자용도로 | 0.2 | 0.2 | 0.20 | m | 3 | | 0.60 | |
| 13 구 | 보행자용도로 | 0.1 | 0.1 | 0.01 | m | 1 | | 0.01 | |
| 14 구 | 보행자용도로 | 0.1 | 0.5 | 0.05 | m | 1 | | 0.05 | |
| 15 구 | 보행자용도로 | 0.2 | 0.5 | 0.50 | m | 1 | | 0.50 | |
| 16 구 | 보행자용도로 | 0.1 | 0.5 | 0.05 | m | 1 | | 0.05 | |
| 17 신 | 보행자용도로 | 0.2 | 1.6 | | 1.60 | m | 1 | 1.60 | |
| 18 신 | 보행자용도로 | 0.2 | 0.5 | 0.50 | m | 2 | | 1.00 | |
| 19 구 | 보행자용도로 | 1.0 | | 1.00 | m | 1 | | 1.00 | |
| 20 구 | 보행자용도로 | 1.0 | | 1.00 | m | 1 | | 1.00 | |
| 21 구 | 보행자용도로 | 0.2 | 0.4 | 0.40 | m | 9 | | 3.60 | |
| 22 신 | 보행자용도로 | 15.0 | | 15.00 | m | 1 | | 15.00 | |
