## ID:수성IC포(대구)-교면포장

| 용역명 | 2015년 하반기 시책을 안전점검용역(3구간 경기점검) |
| 발주처 | 신대구부산고속도로주식회사 |
| 용역사 | (주)아워브레인<br>OUR BRAIN CO.,LTD |

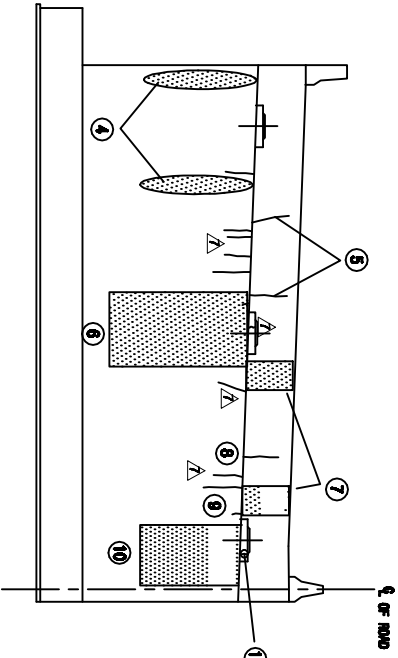
ID:수성IC교(부산)-교대 A2

| 번호 | 구(구) | 손상내용 | 손상현황 | | | | 경험상대 | 손상비고 |
|---|---|---|---|---|---|---|---|---|
| 1 | 구 | 통행간격 | 0.1 | 0.3 | | 0.30 | m | 2 |
| 2 | 구 | Plate 통행 | | | | 1.00 | EA | 1 |
| 3 | 구 | 누수유량 | | 0.3 | 1.0 | 0.30 | m | 1 |
| 4 | 구 | 누수유량 | | 0.4 | 0.5 | 0.20 | m | 2 |
| 5 | 구 | 균열 | 0.2 | 1.5 | | 1.50 | m | 1 |
| 6 | 구 | 누수유량 | | 1.0 | 1.5 | 1.50 | m | 1 |
| 7 | 구 | 누수유량 | | 0.3 | 0.5 | 0.15 | m | 1 |
| 8 | 구 | 균열 | 0.1 | 0.6 | | 0.60 | m | 1 |
| 9 | 구 | 균열 | 0.2 | 0.1 | | 0.10 | m | 1 |
| 10 | 구 | 누수유량 | | 1.2 | 1.5 | 1.80 | m | 1 |
| 11 | 구 | 통행간격 | 0.1 | 0.1 | | 0.10 | m | 1 |
