I0:옥산교(대구)-교면포장

| 용역명 | 2015년 하반기 시설물 안전점검용역(3구간 정기점검) |
| 발주처 | 신대구부산고속도로주식회사 |
| 용역사 | (주)아워브레인<br>OUR BRAIN CO.,LTD |

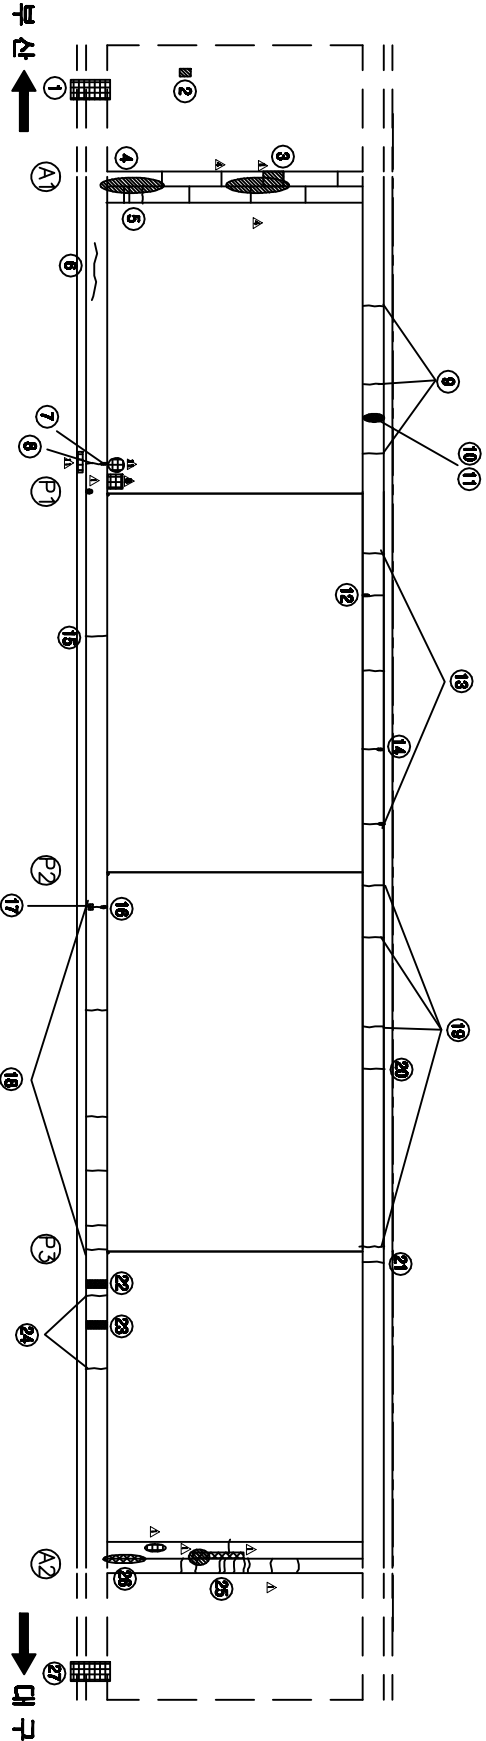
| 도면번호 | 001 |

| 손상현황표 | | | | | | | | | |
| 1 구 | 방수벽 단차 | | | | 1.00 | EA | 1 | 1.00 | |
| 2 신 | 면입 | 0.1 | 0.2 | | 0.02 | m <sup>2</sup> | 1 | 0.02 | |
| 3 구 | 수단면 손상 | 0.4 | 0.4 | | 0.16 | m <sup>2</sup> | 1 | 0.16 | |
| 4 구 | 본체 아스팔트층 | 2.0 | | | 2.00 | m | 1 | 2.00 | |
| 5 구 | 수단면 균열 | 0.1 | 0.1 | | 0.10 | m | 2 | 0.20 | |
| 6 구 | 균열 | 0.2 | 1.0 | | 1.00 | m | 1 | 1.00 | |
| 9 구 | 균열 | 0.2 | 4.0 | | 4.00 | m | 1 | 4.00 | |
| 13 구 | 균열 | 0.2 | 1.0 | | 1.00 | m | 5 | 5.00 | |
| 17 구 | 철근노출 | 0.1 | 0.2 | | 0.02 | m <sup>2</sup> | 1 | 0.02 | |
| 18 구 | 균열 | 0.2 | 1.0 | | 1.00 | m | 5 | 5.00 | |
| 25 구 | 수단면 균열 | 0.2 | 0.3 | | 0.30 | m | 5 | 1.50 | |
| 27 구 | 방수벽 단차 | | | | 1.00 | EA | 1 | 1.00 | |

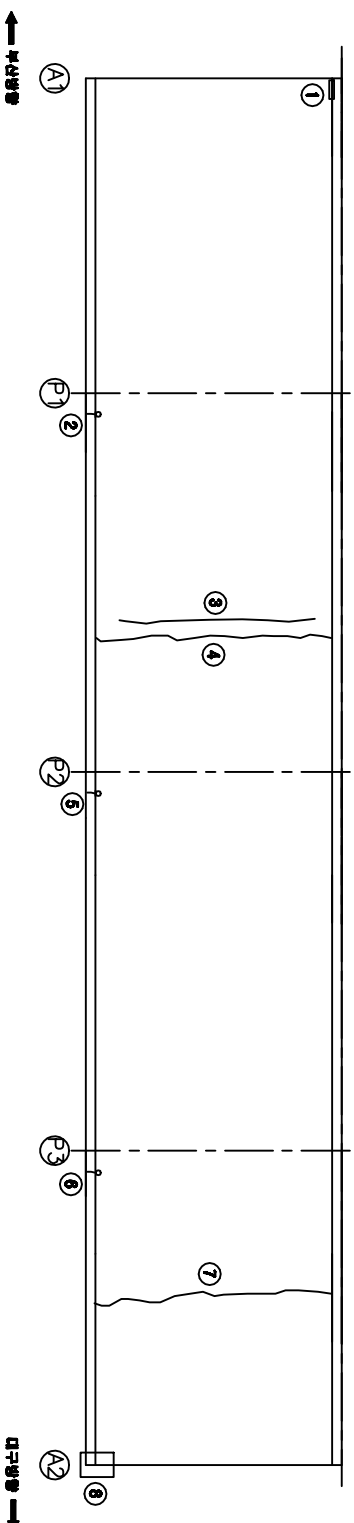
| 도면번호 | 002 |

| 번호<br>구(의) | 산상내용 | 산상현황 | | | | | 결핵<br>상태 | 산상<br>분량 | 비고 |
|---|---|---|---|---|---|---|---|---|---|
| 1 구 | 종장기 종횡비 이격기 | | 0.3 | | 0.30 | m | 1 | 0.30 | |
| 2 구 | 군열부 백두 | 0.2 | 0.3 | | 0.30 | m | 1 | 0.30 | |
| 3 구 | 군열 | 0.2 | 10.0 | | 10.00 | m | 1 | 10.00 | |
| 4 구 | 군열 | 0.2 | 12.0 | | 12.00 | m | 1 | 12.00 | |
| 7 구 | 군열 | 0.2 | 1.2 | | 1.20 | m | 1 | 1.20 | |
| 8 구 | 유드족수주 길이부족 | | | | 1.00 | EA | 1 | 1.00 | |

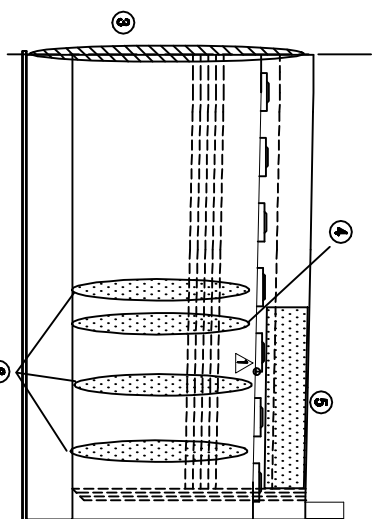
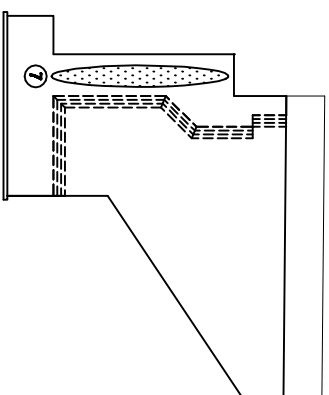
| 도면번호 | 004 |

⑧ \*차수판 앵커 탈락(1EA)

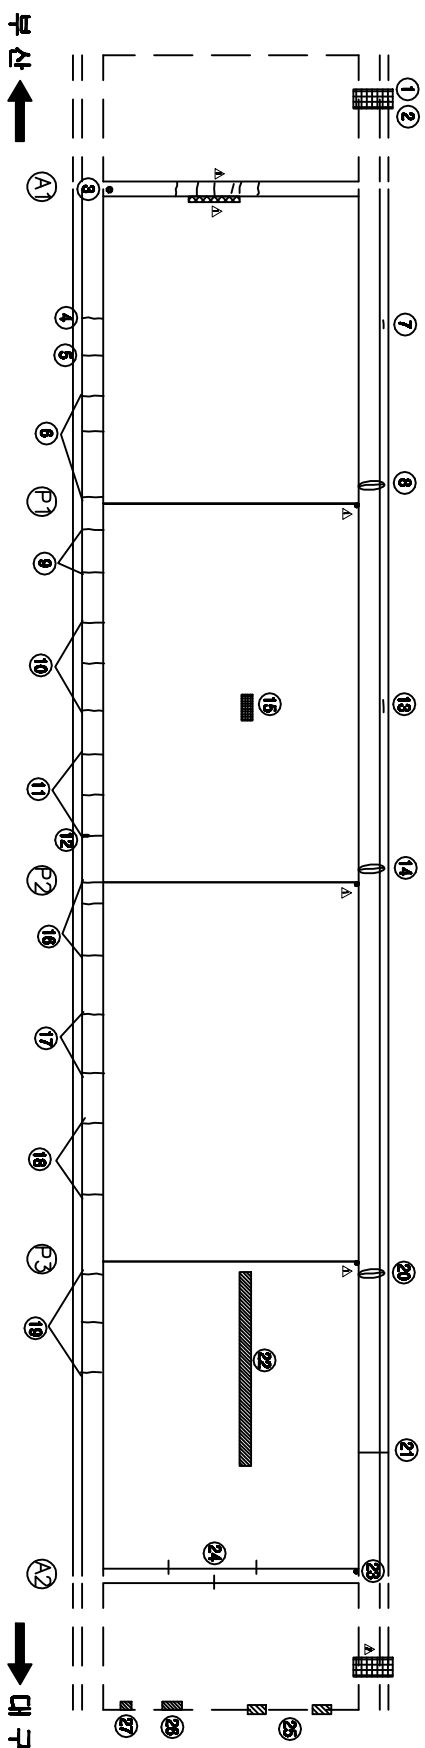
| 도면번호 | 008 |

| 번호<br>(N)<br>구(9) | 수상내용 | 수상현황 | | | | | 결함<br>상태 | 수상<br>내용 | 비고 |
|---|---|---|---|---|---|---|---|---|---|
| 1 | 구 | 방호벽 단차 | | | 1.00 | EA | 1 | 1.00 | |
| 2 | 구 | 방호벽 선인도 손상 | | 4.0 | | m | 1 | 4.00 | |
| 3 | 구 | 부도면 손상 | | 0.2 | 0.3 | 0.06 | ㎡ | 1 | 0.06 |
| 4 | 구 | 군열 | | 0.3 | 1.0 | 1.00 | m | 1 | 1.00 |
| 6 | 구 | 군열 | | 0.3 | 1.0 | 1.00 | m | 3 | 3.00 |
| 15 | 구 | 포토층 | | 0.2 | 0.3 | 0.06 | ㎡ | 1 | 0.06 |
| 22 | 구 | 간벽층 | | 0.2 | 10.0 | 2.00 | ㎡ | 1 | 2.00 |
| 24 | 구 | 부도면 군열 | | 0.2 | 0.3 | 0.30 | m | 8 | 2.40 |
