10:영수표(대구)-교면포장

| 용역명 | 2015년 하반기 시설물 안전점검용역(3구간 정기점검) |
| 발주처 | 신대구부산고속도로주식회사 |
| 용역사 | (주)아워브레인<br>O&R BRAIN CO.,LTD |

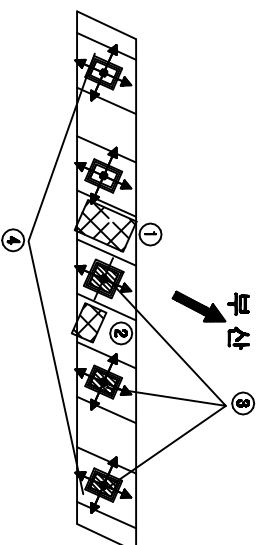
⑩ \*고대 법면(계단식) 콘월(CW 0.3~0.5X6,000)

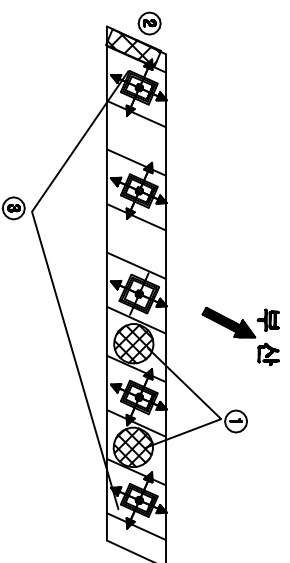
⑧ \*교대 법면(계단식) 준설(CW 0.3X8,000)  
⑨ \*차수판 볼트 톨락(1EA)
