| 용역명 | 2015년 하반기 시설물 안전점검용역(3구간 정기점검) |
| 발주처 | 신대구부산고속도로주식회사 |
| 용역사 | (주)아워브레인<br>OUR BRAIN CO.,LTD |

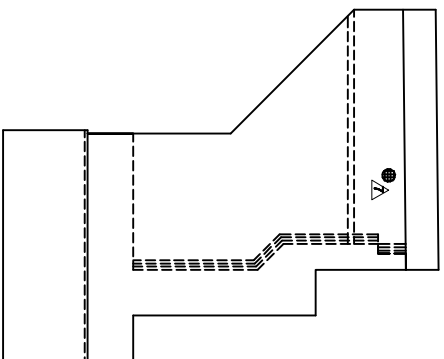
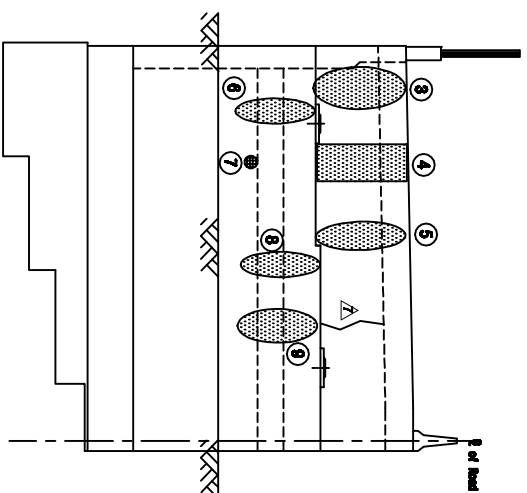
ID:옥수3교(대구)-교대 A1

- (10) \*상·부산 바닥하면 전방부 누수로 인출 범의 토사 유입 및 하부 지면 침입
- (11) \*점진개단 하부(날개벽 우측) 콘크리트 파손 A=0.5X0.5
- (12) \*차수판 볼트 풀림(3EA)

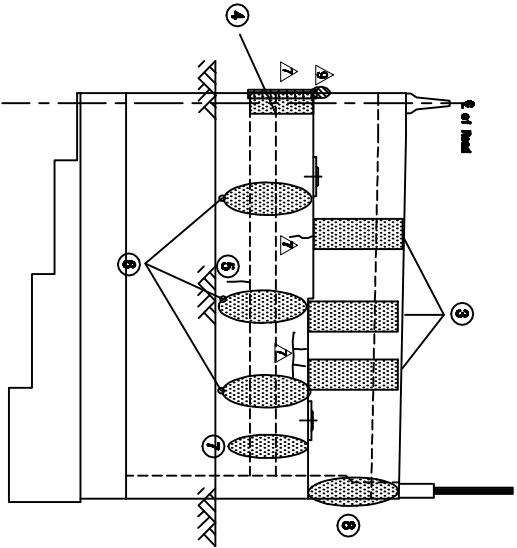
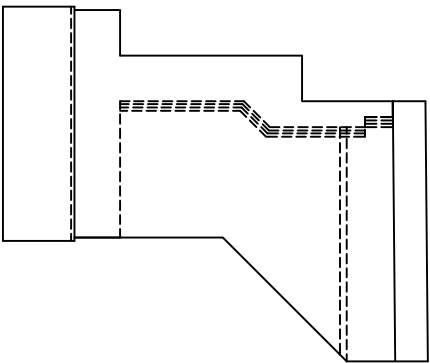
ID:옥수3교(대구)-교대 A2

③ \*상·부상 바닥판하단 철골부 누수로 인한 법면 토사 유실 및 하부 지면 침陷
