| 용역명 | 2015년 하반기 시설물 안전점검용역(8구간 정기점검) |
| 과업기간 | 2015. 09. 05 ~ 2015. 12. 31 |
| 발주처 | 신대구부안고속도로주식회사 |
| 도면번호 | 001 |

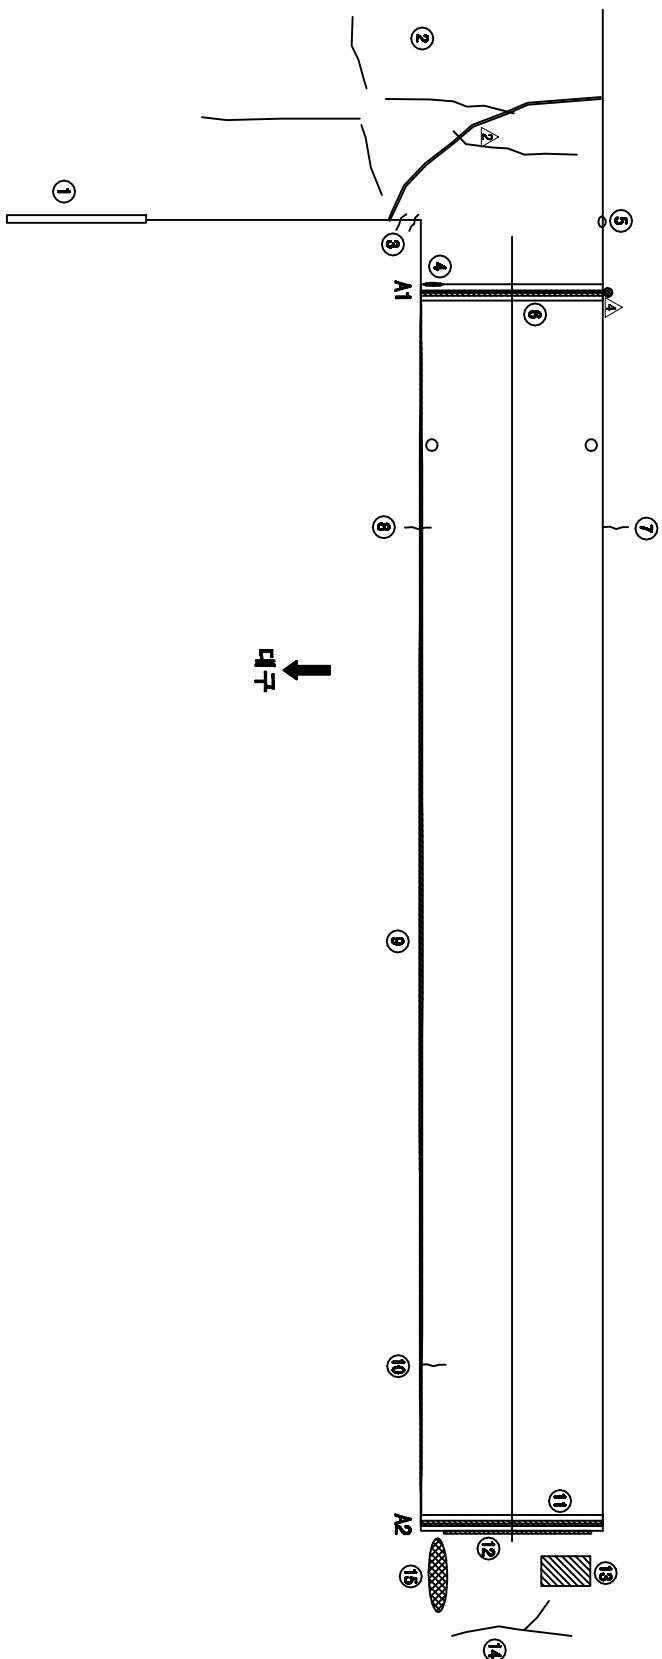
10: 하노이-바다판하면

⑩ \* A2점속부배수구 미설치로 인해 조인트 하부로 우수유입됨

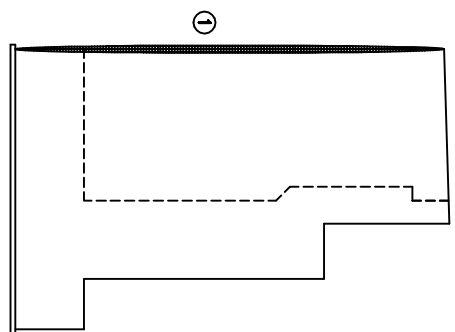
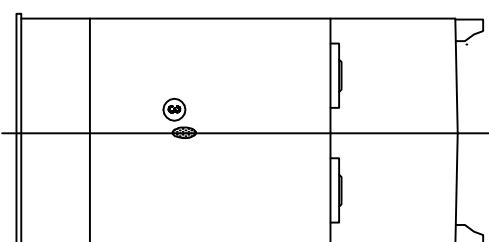
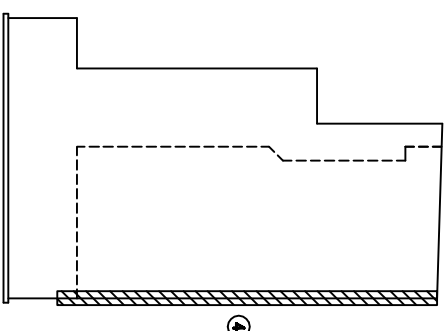
ID:하노북코-교대 A1

⑤ ※ 차수판 별트 락(2EA)

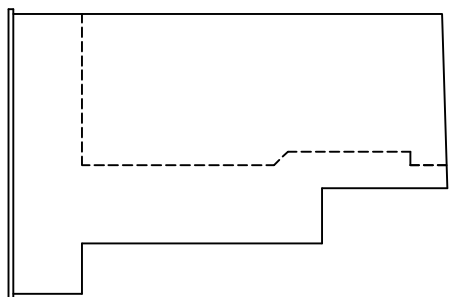
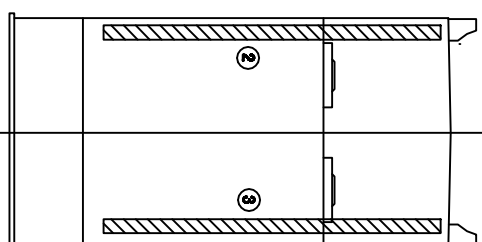
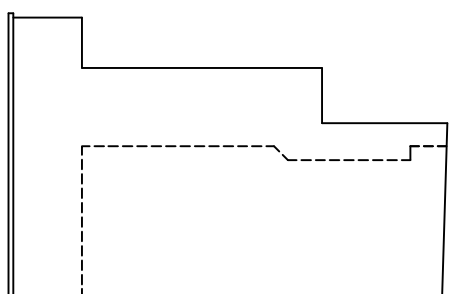
ID:하노북코-코대 A2

④ ※ 차수판 접합점(2EA)
