10:남기1교-교면포장

손상현황표

| 용역명 | 2015년 하반기 시설물 안전점검용역(3구간 정기점검) |

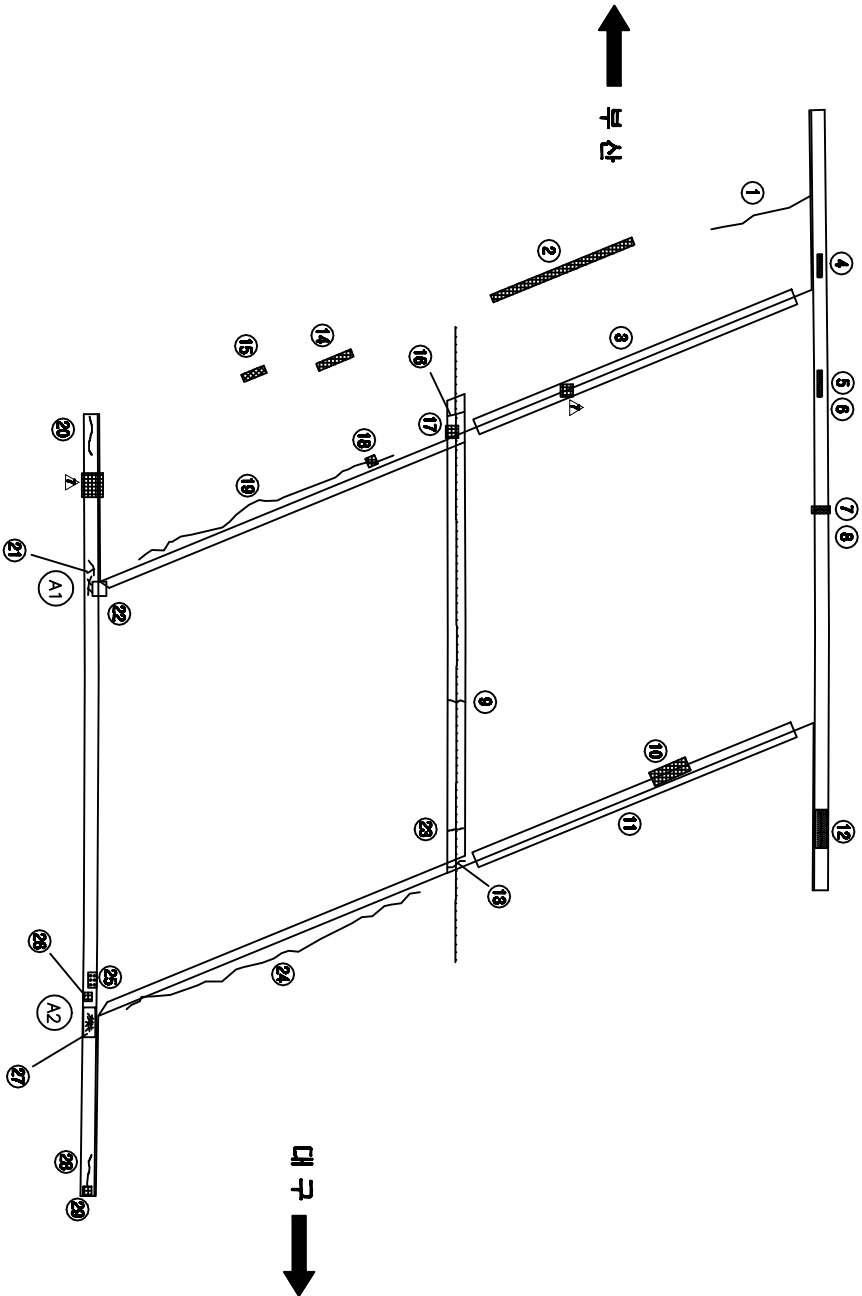
| 번호<br>구(구) | 손상내용 | 손상현황 | | | | | 경험<br>상대 | 손상<br>분량 | 비고 |
|---|---|---|---|---|---|---|---|---|---|
| 1 구 | 아스콘 균열 | | 2.0 | | 2.00 | m | 1 | 2.00 | |
| 2 구 | 아스콘 손상 | | 0.2 | 2.5 | 0.50 | ㎡ | 1 | 0.50 | |
| 3 구 | 보수부 아스콘 균열 | | 7.0 | | 7.00 | m | 1 | 7.00 | |
| 4 구 | 균열부 백화 | | 0.1 | 0.8 | 0.08 | ㎡ | 1 | 0.08 | |
| 5 구 | 균열 | | 1.0 | | 1.00 | m | 1 | 1.00 | |
| 6 구 | 백화 | | 0.1 | 1.0 | 0.10 | ㎡ | 1 | 0.10 | |
| 7 구 | 균열 | | 0.2 | 1.4 | 1.40 | m | 1 | 1.40 | |
| 8 구 | 백화 | | 0.1 | 0.6 | 0.06 | ㎡ | 1 | 0.06 | |
| 9 신 | 균열 | | 0.3 | 1.0 | 1.00 | m | 1 | 1.00 | |
| 10 구 | 아스콘 손상 | | 0.1 | 0.1 | 0.01 | ㎡ | 1 | 0.01 | |
| 11 구 | 보수부 아스콘 균열 | | 7.0 | | 7.00 | m | 1 | 7.00 | |
| 12 구 | 균열부 백화 | | 0.3 | 0.7 | 0.21 | ㎡ | 1 | 0.21 | |
| 13 신 | 균열 | | 0.2 | 1.2 | 1.20 | m | 1 | 1.20 | |
| 14 구 | 아스콘 손상 | | 0.2 | 2.5 | 0.50 | ㎡ | 1 | 0.50 | |
| 15 구 | 아스콘 손상 | | 0.1 | 0.4 | 0.04 | ㎡ | 1 | 0.04 | |
| 16 구 | 균열 | | 0.3 | 1.0 | 1.00 | m | 1 | 1.00 | |
| 17 구 | 콘크리트 박리 | | 0.1 | 0.3 | 0.03 | ㎡ | 1 | 0.03 | |
| 18 구 | 폭발 | | 0.1 | 0.4 | 0.04 | ㎡ | 1 | 0.04 | |
| 19 구 | 아스콘 균열 | | 5.0 | | 5.00 | m | 1 | 5.00 | |
| 20 구 | 균열 | | 0.3 | | 0.30 | m | 1 | 0.30 | |
| 21 구 | 양상균열 | | 1.0 | 1.0 | 1.00 | ㎡ | 1 | 1.00 | |
| 22 구 | 철골토 손상 | | 1.0 | | 1.00 | m | 1 | 1.00 | |
| 23 구 | 균열 | | 1.0 | 1.2 | 1.20 | m | 1 | 1.20 | |
| 24 구 | 아스콘 균열 | | 5.0 | | 5.00 | m | 1 | 5.00 | |
| 25 구 | 백화 | | 0.1 | 0.2 | 0.02 | ㎡ | 1 | 0.02 | |
| 26 구 | 콘크리트 박리 | | 0.1 | 0.1 | 0.01 | ㎡ | 1 | 0.01 | |
| 27 구 | 양상균열 | | 1.0 | 1.0 | 1.00 | ㎡ | 1 | 1.00 | |
| 28 구 | 균열 | | 0.3 | 0.3 | 0.30 | m | 1 | 0.30 | |
| 29 구 | 콘크리트 박리 | | 0.1 | 0.1 | 0.01 | ㎡ | 1 | 0.01 | |

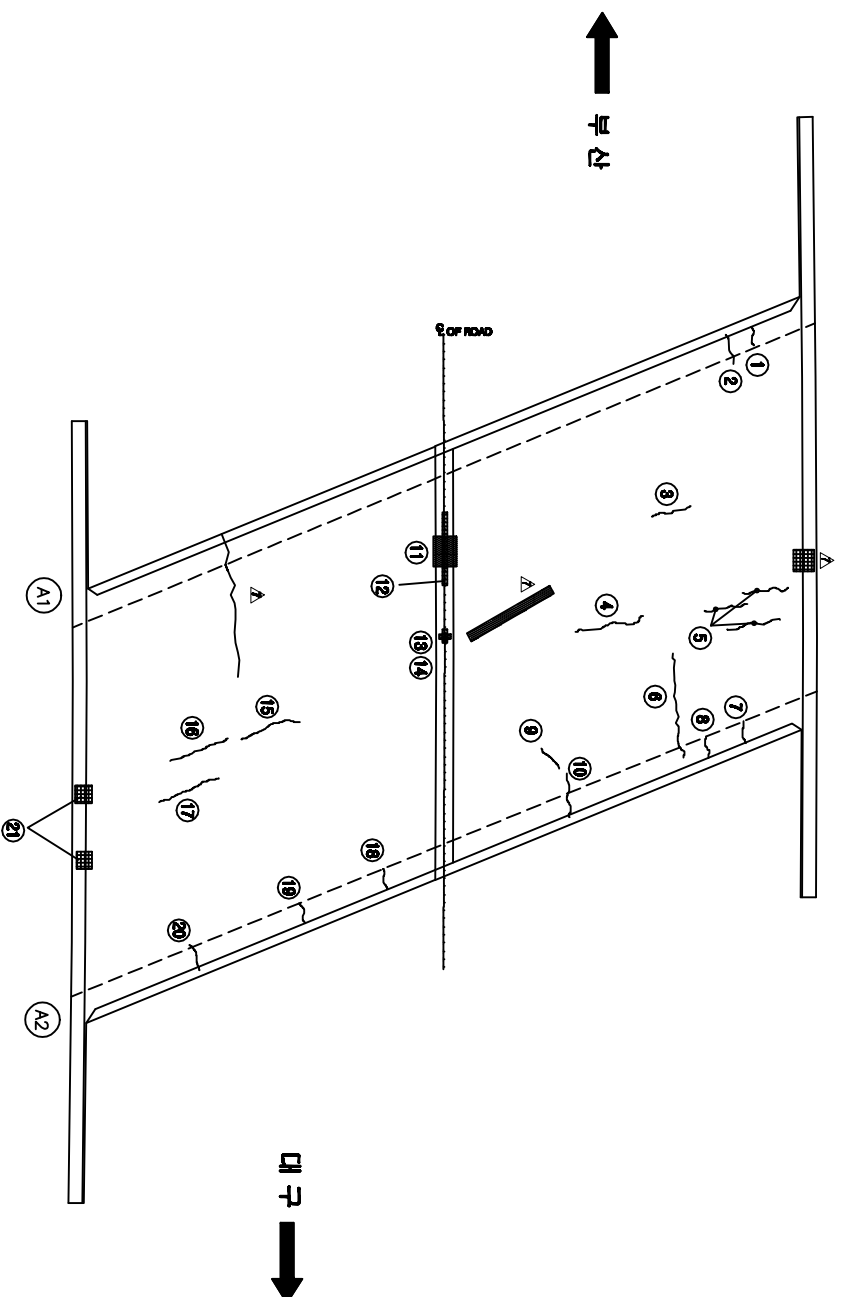
10: 남기교-바닥판하면

| 번호<br>구(의) | 산상내용 | 산상현황 | | | | | 결합<br>상대 | 산상<br>불량 | 비고 | |
|---|---|---|---|---|---|---|---|---|---|---|
| 1 구 | 균형 | 0.2 | 0.7 | | 0.70 | m | 1 | | 0.70 | |
| 2 구 | 균형 | 0.1 | 1.0 | | 1.00 | m | 1 | | 1.00 | |
| 3 구 | 균형 | 0.2 | 0.7 | | 0.70 | m | 1 | | 0.70 | |
| 4 구 | 균형 | 0.1 | 1.0 | | 1.00 | m | 1 | | 1.00 | |
| 5 구 | 균형 | 0.1 | 1.0 | | 1.00 | m | 3 | | 3.00 | |
| 6 구 | 균형 | 0.2 | 2.2 | | 2.20 | m | 1 | | 2.20 | |
| 7 구 | 균형 | 0.1 | 0.6 | | 0.60 | m | 1 | | 0.60 | |
| 8 구 | 균형 | 0.1 | 0.9 | | 0.90 | m | 1 | | 0.90 | |
| 9 구 | 균형 | 0.2 | 0.5 | | 0.50 | m | 1 | | 0.50 | |
| 10 구 | 균형 | 0.2 | 1.2 | | 1.20 | m | 1 | | 1.20 | |
| 11 구 | 누수유격 | | 0.5 | 0.5 | 0.25 | m | 1 | | 0.25 | |
| 12 구 | 실범트 산상 | | 2.0 | | 2.00 | m | 1 | | 2.00 | |
| 13 구 | 누수유격 | | 0.2 | 0.2 | 0.04 | m | 1 | | 0.04 | |
| 14 구 | 실범트 산상 | | 0.3 | | 0.30 | m | 1 | | 0.30 | |
| 15 구 | 균형 | 0.1 | 1.0 | | 1.00 | m | 1 | | 1.00 | |
| 16 구 | 균형 | 0.2 | 1.0 | | 1.00 | m | 1 | | 1.00 | |
| 17 구 | 균형 | 0.1 | 1.0 | | 1.00 | m | 1 | | 1.00 | |
| 18 구 | 균형 | 0.1 | 0.6 | | 0.60 | m | 1 | | 0.60 | |
| 19 구 | 균형 | 0.1 | 0.7 | | 0.70 | m | 1 | | 0.70 | |
| 20 구 | 균형 | 0.2 | 0.6 | | 0.60 | m | 1 | | 0.60 | |
| 21 구 | 문크리트 벽화 | | 0.2 | 0.3 | 0.06 | m | 2 | | 0.12 | |
