10:폐학1교(대구)-교면포장

| 용역명 | 2015년 하반기 시설물 안전점검용역(3구간 경기점검) |
| 발주처 | 신대구부산고속도로주식회사 |

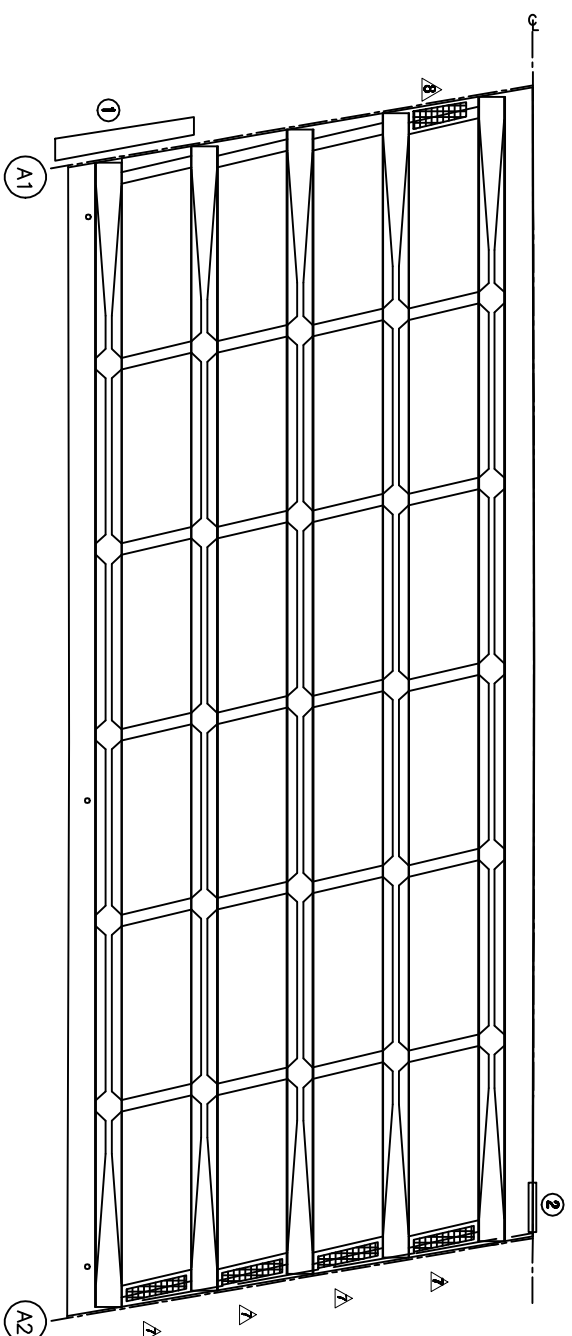
| 도면번호 | 002 |

③ \* A1, A2측 총변과 밀착(유간 부족)

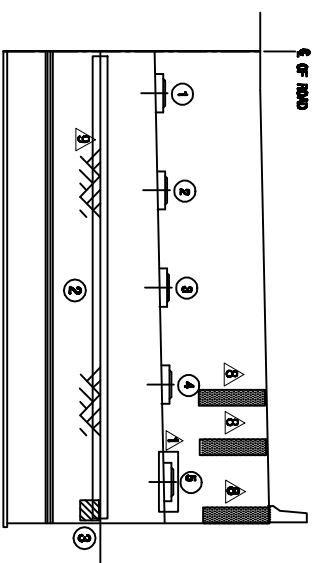
| 도면번호 | 005 |

④ \* 점검계단 상부 손상 A=0.5X0.5  
⑤ \* 간격제 미제거  
⑥ \* 우측점검계단 이력

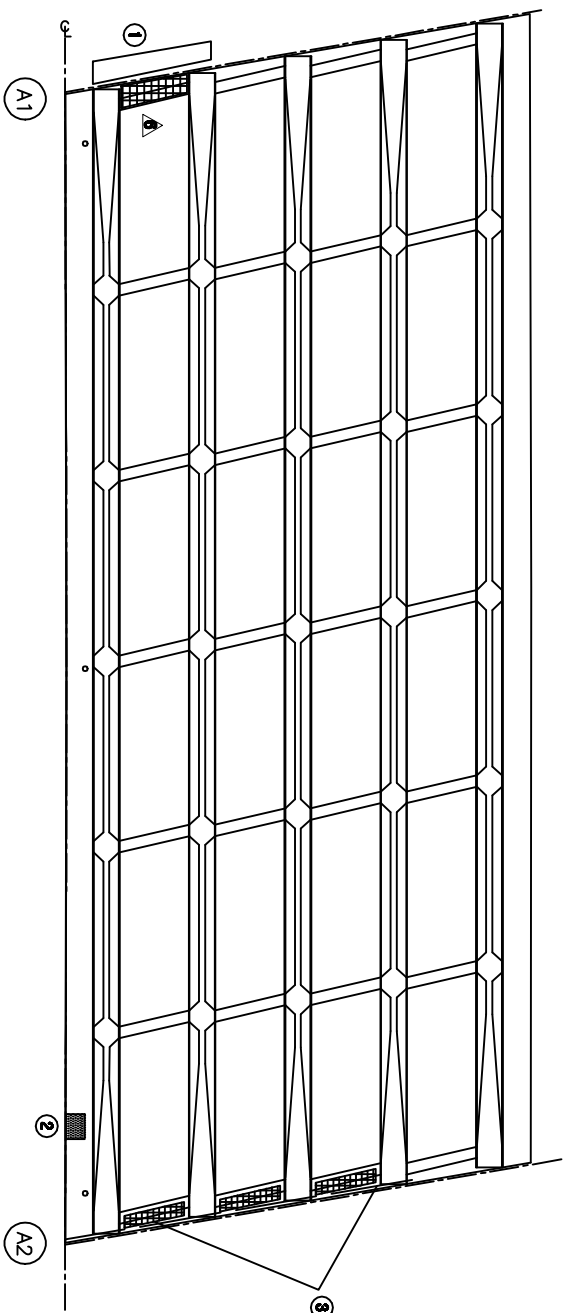
| 도면번호 | 007 |

④ \* A1, A2측 통변과 밀착(유간 부동)

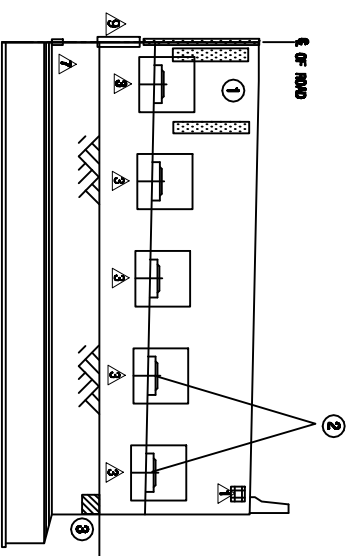
| 도면번호 | 008 |

- ④ \* 간격제 미제거  
⑤ \* 차수판 볼트 탈락 (1EA)  
⑥ \* 점검개단 이격
