## ID:삼량진IC포(대구)-표면포장

| 용역명 | 2015년 하반기 시설물 안전점검용역(3구간 정기점검) |
| 발주처 | 신대구부산고속도로주식회사 |
| 도면번호 | 001 |

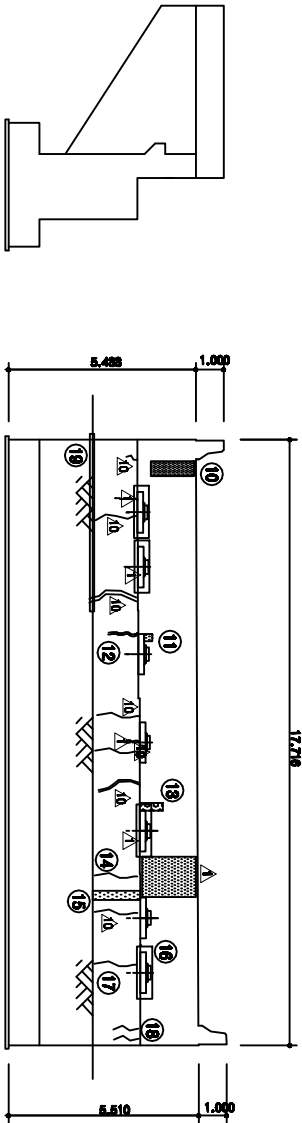
ID:삼랑진IC교(대구)-교대 A1

㉔ \*점선로 이력 및 계단 초입구원

| 번호<br>구(구) | 손상내용 | 손상현황 | | | | 결함<br>상태 | 손상<br>분량 | 비고 |
| 1 구 | 날개벽크리크트 균열 | 0.1 | 0.1 | | 0.10 | m | 2 | 0.20 |
| 2 신 | 무수확물물 균열 | 0.1 | 0.1 | | 0.10 | m | 2 | 0.20 |
| 3 구 | 날개벽크리크트 균열 | 0.1 | 0.1 | | 0.10 | m | 2 | 0.20 |
| 6 구 | 계수 | 1.0 | 1.0 | | 1.00 | m | 1 | 1.00 |
| 10 구 | 누수유역 | | 1.0 | 0.3 | 0.30 | m | 1 | 0.30 |
| 14 구 | 균열 | 0.2 | 1.0 | | 1.00 | m | 1 | 1.00 |
| 19 구 | 법면 이력 | | 4.0 | | 4.00 | m | 1 | 4.00 |
| 20 구 | 점선로 이력 및 계단 초입구원 | | | | | | | |

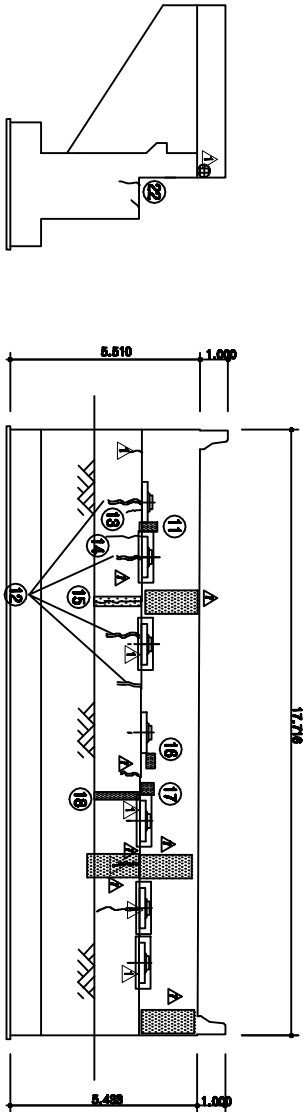
ID:삼랑진IC교(대구)-교대 A2

⑮ \* 범람 이력  
⑯ \* 범람 하부 해부물 A=1.5X1.5  
⑰ \* 점진로 개단 이력 및 하부 손상

| 번호<br>구(구) | 손상내용 | 손상현황 | | | | 결함<br>상태 | 손상<br>분량 | 비고 |
| 1 구 | 균열 | 0.2 | 0.3 | | 0.30 m | 3 | 0.90 | |
| 3 구 | 범람로크리트 균열 | 0.2 | 0.3 | | 0.30 m | 1 | 0.30 | |
| 10 구 | 범람로크리트 손상 및 물크리노출 | 0.1 | 0.1 | 0.01 | m <sup>2</sup> | 1 | 0.01 | |
| 12 구 | 보수부 재균열 | 0.2 | 1.0 | | 1.00 m | 4 | 4.00 | |
| 20 구 | 범람 하부 해부물 | 1.5 | 1.5 | 2.25 | m <sup>2</sup> | 1 | 2.25 | |
| 21 구 | 점진로 개단 이력 및 하부 손상 | | | | | | | |

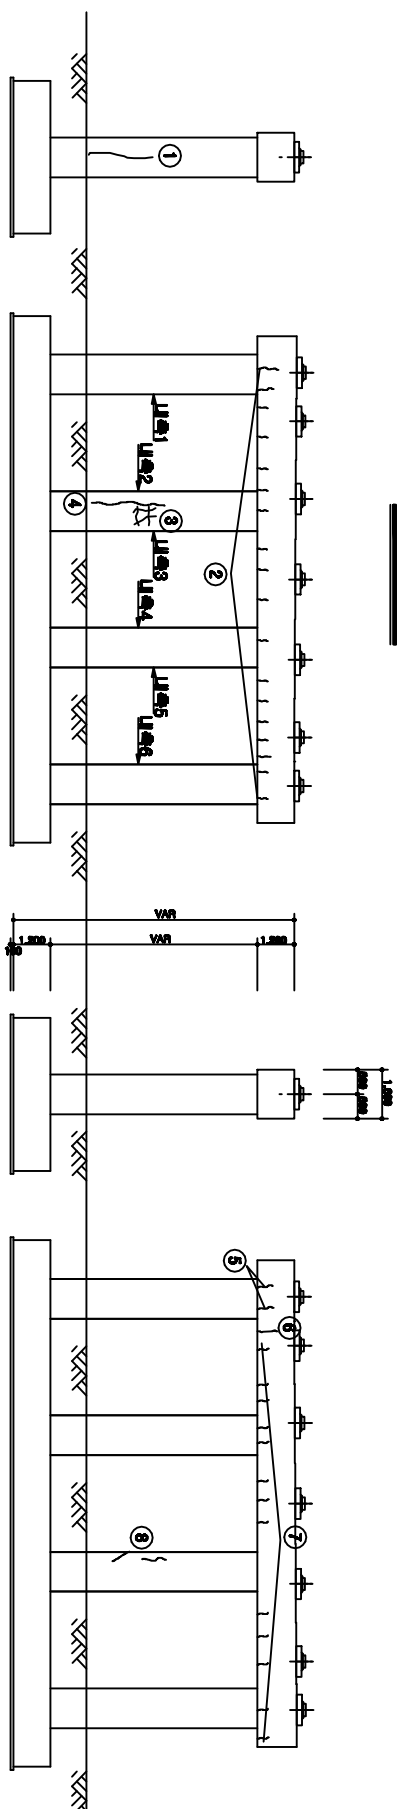
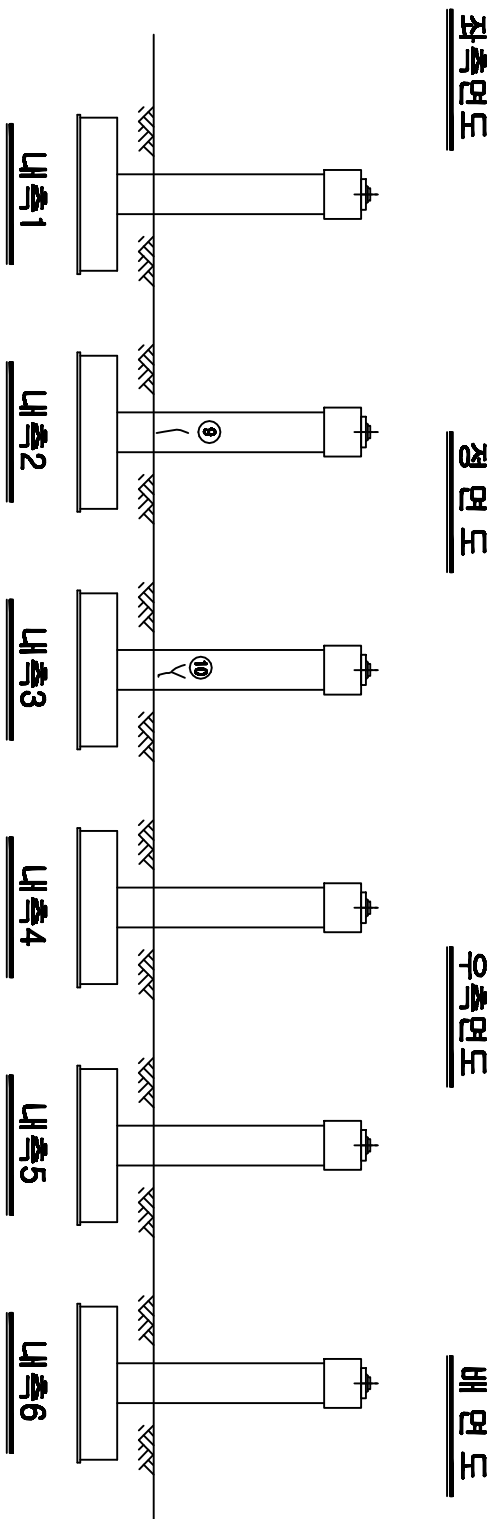
## ID:삼량진IC포(대구)-표각 P2

| 번호<br>구(구) | 신상내용 | 손상현황 | | | | | 결함<br>상태 | 손상<br>비율 | 비고 |
| 1 구 | 균열 | 0.2 | 2.0 | | 2.00 | m | 1 | 2.00 | |
| 2 구 | 균열 | 0.1 | 0.2 | | 0.20 | m | 18 | 3.60 | |
| 3 구 | 양상균열 | | 1.0 | 1.0 | 1.00 | ㎡ | 1 | 1.00 | |

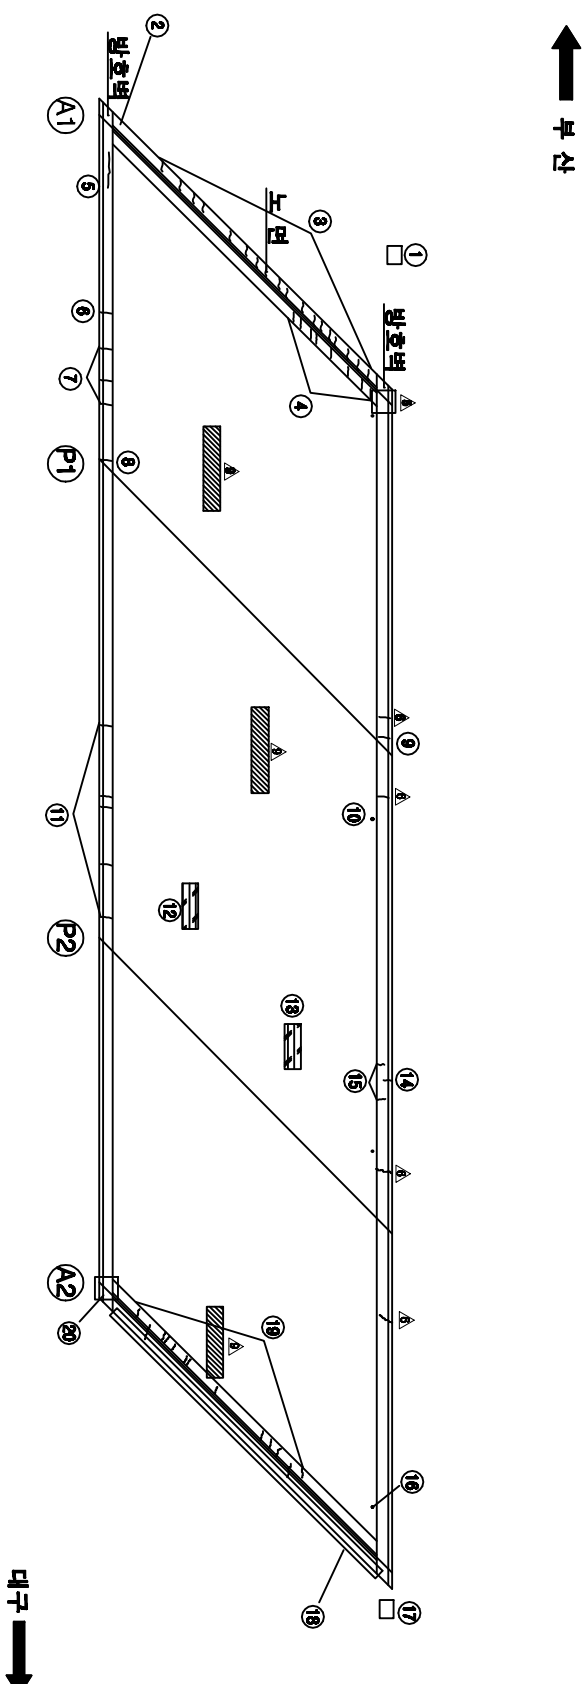
## ID:삼량진IC포(부산)-표면포장

| 손상 현황 표 | | | | | | | | | |
| 1 | 구 | 정수리 | 1.2 | | 1.20 | m | 1 | 1.20 | |
| 2 | 구 | 정수리 | 15.0 | | 15.00 | m | 1 | 15.00 | |
| 3 | 구 | 정수리 | 0.2 | 0.5 | 0.50 | m | 18 | 8.50 | |

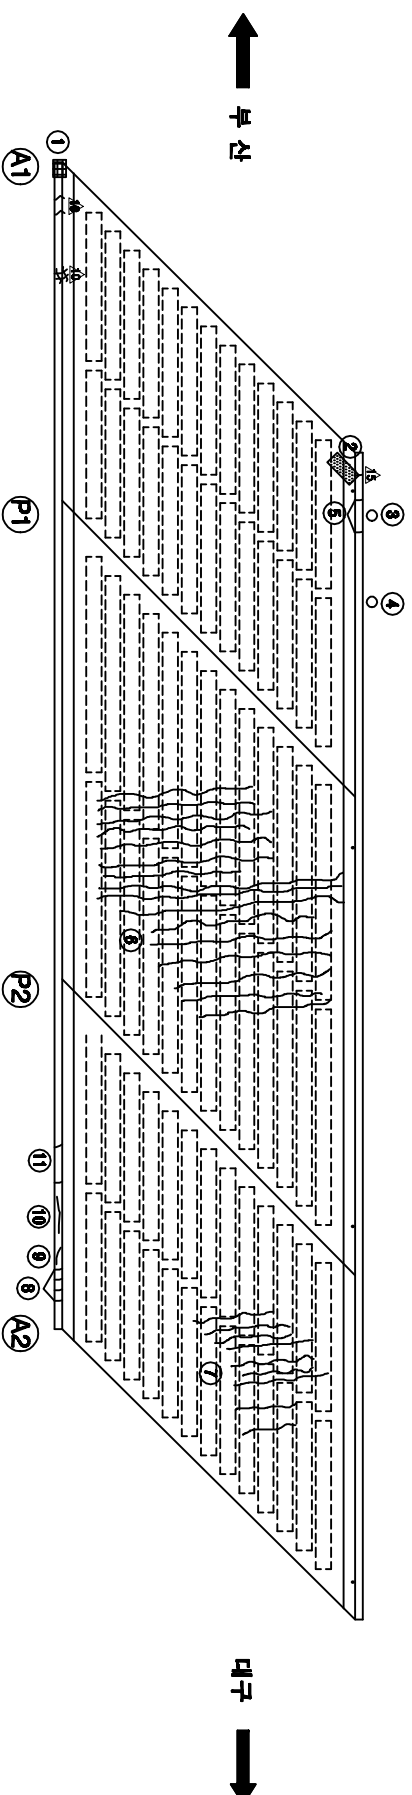
ID:삼량진IC포(부산)-바다편하면

| 번호<br>구(의) | 신청내용 | 신청현황 | | | | | 결정<br>사유 | 신청<br>불량 | 비고 |
| 1 | 신 | | 0.3 | 0.3 | 0.09 | m <sup>2</sup> | 1 | 0.09 | |
| 6 | 구 | | 0.1 | 8.0 | 8.00 | m | 21 | 168.00 | |
| 7 | 구 | | 0.1 | 4.0 | 4.00 | m | 9 | 36.00 | |

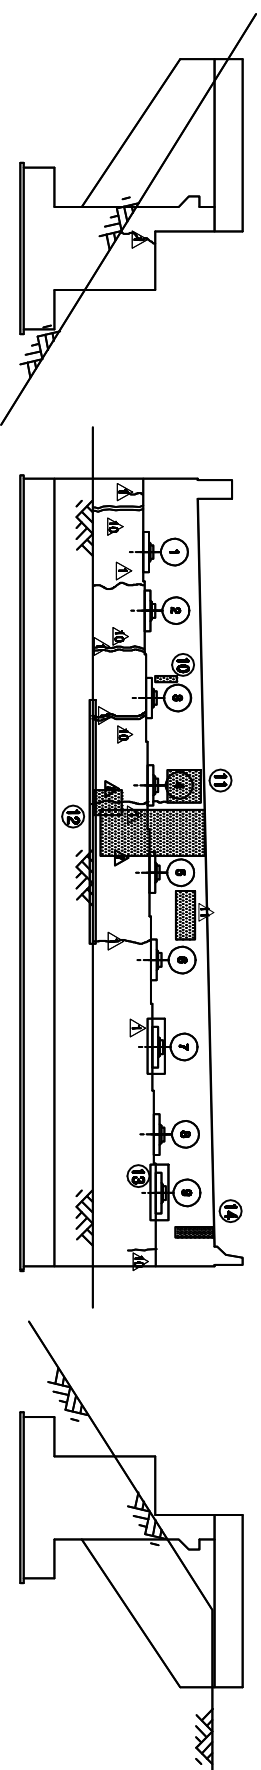
## ID:삼량진IC포(부산)-교대 A2

| 번호<br>구(의) | 소식내용 | 소식전황 | | | | | 결합<br>상태 | 순차<br>물량 | 비고 |
| 1 신 | 배정관리트 간월 | 0.2 | 0.1 | | 0.10 | m | 1 | | 0.10 |
| 2 구 | 재수 | | 1.0 | 1.0 | 1.00 | m | 1 | | 1.00 |
| 12 구 | 배당 어려 | | 5.0 | | 5.00 | m | 1 | | 5.00 |
| 15 구 | 재수관 열기 열박 | | | | 2.00 | EA | 2 | | 2.00 |
