ID:여차표(대구)-거터 S1

| 용역명 | 2015년 하반기 시설물 안전점검용역(3구간 정기점검) |
| 발주처 | 신대구부신고속도로주식회사 |

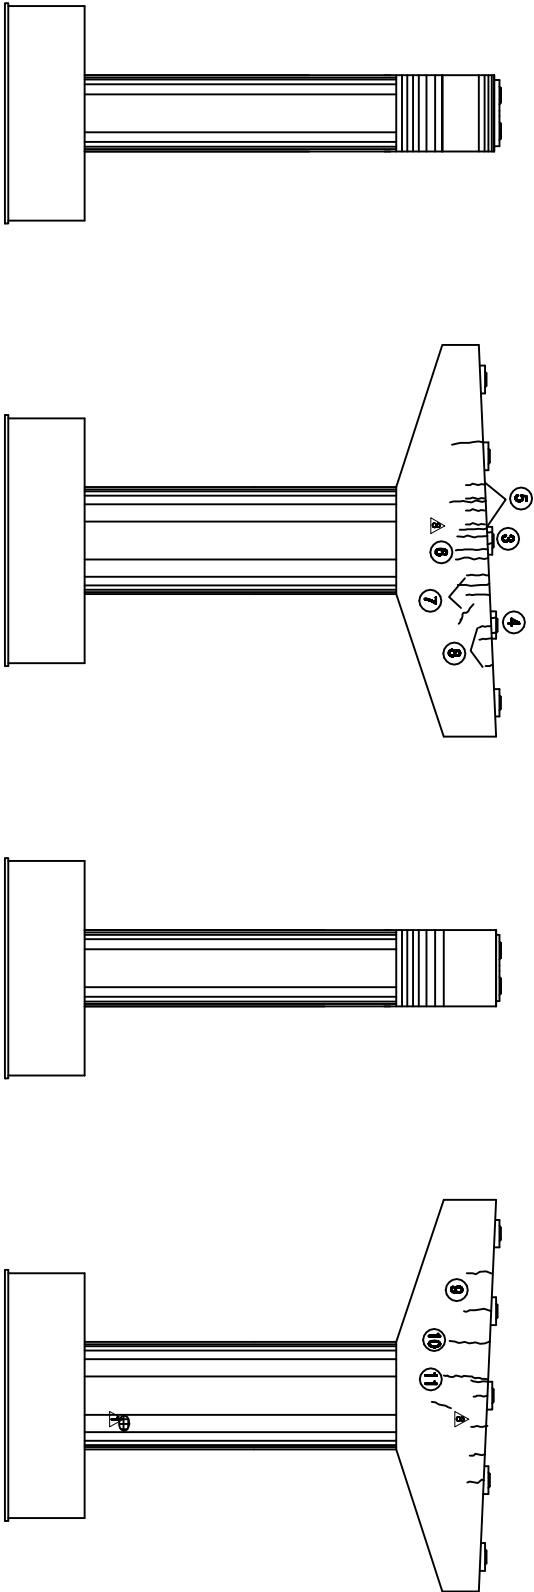
평면도

| 번호<br>구(구) | 손상내용 | 손상현황 | | | | 결함<br>상태 | 손상<br>분량 | 비고 |
|---|---|---|---|---|---|---|---|---|
| 1 | 구 | 스트리트 파스 | | | 1.00 | EA | 1 | 1.00 |
| 2 | 신 | 무수확물 | 0.1 | 0.1 | 0.10 | m | 1 | 0.10 |
| 3 | 신 | 보통콘크리트 | 0.1 | 0.1 | 0.10 | m | 2 | 0.20 |
| 4 | 신 | 보통콘크리트 | 0.1 | 0.1 | 0.10 | m | 2 | 0.20 |
| 5 | 신 | 보통콘크리트 | 0.1 | 0.4 | 0.40 | m | 5 | 2.00 |
| 6 | 신 | 보통콘크리트 | 0.3 | 1.0 | 1.00 | m | 1 | 1.00 |
| 7 | 신 | 보통콘크리트 | 0.2 | 0.7 | 0.70 | m | 3 | 2.10 |
| 8 | 신 | 보통콘크리트 | 0.2 | 0.3 | 0.30 | m | 3 | 0.90 |
| 9 | 신 | 보통콘크리트 | 0.2 | 0.5 | 0.50 | m | 2 | 1.00 |
| 10 | 신 | 보통콘크리트 | 0.2 | 0.7 | 0.70 | m | 1 | 0.70 |
| 11 | 신 | 보통콘크리트 | 0.2 | 0.9 | 0.90 | m | 1 | 0.90 |

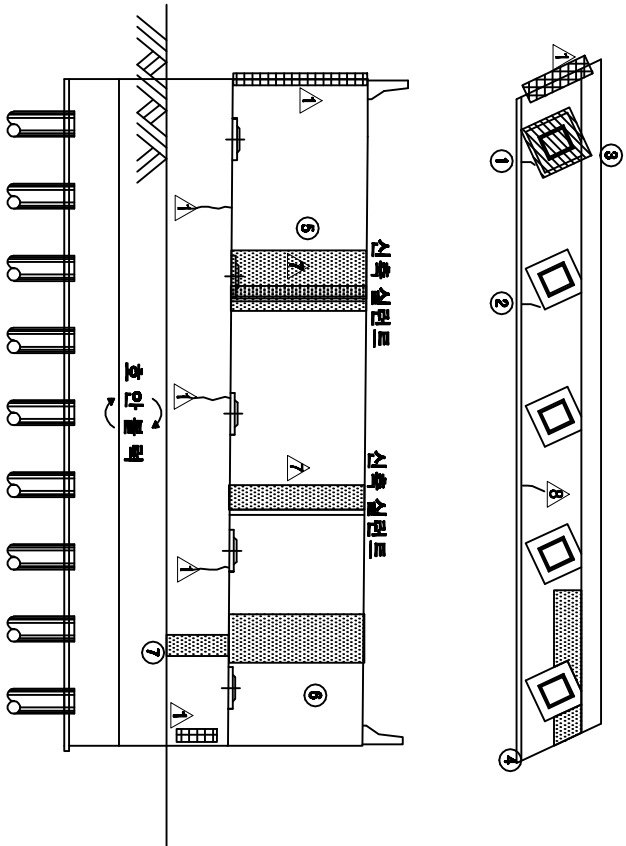
정면도

⑨ \* 변면 보호공 침하  
A=0.5X0.5

| 번호<br>구(구) | 손상내용 | 손상현황 | | | | 결함<br>상태 | 손상<br>분량 | 비고 |
|---|---|---|---|---|---|---|---|---|
| 1 | 구 | 균열 | 0.2 | 0.3 | 0.30 | m | 1 | 0.30 |
| 2 | 구 | 균열 | 0.2 | 0.3 | 0.30 | m | 1 | 0.30 |
| 3 | 구 | 균열 | 0.2 | 0.3 | 0.30 | m | 1 | 0.30 |
| 4 | 구 | 균열 | 0.2 | 0.3 | 0.30 | m | 1 | 0.30 |
| 5 | 구 | 균열 | 0.2 | 0.3 | 0.30 | m | 1 | 0.30 |
| 6 | 구 | 균열 | 0.2 | 0.3 | 0.30 | m | 1 | 0.30 |
| 7 | 구 | 균열 | 0.2 | 0.3 | 0.30 | m | 1 | 0.30 |
| 8 | 구 | 균열 | 0.2 | 0.3 | 0.30 | m | 1 | 0.30 |
| 9 | 구 | 균열 | 0.2 | 0.3 | 0.30 | m | 1 | 0.30 |
| 10 | 구 | 균열 | 0.2 | 0.3 | 0.30 | m | 1 | 0.30 |

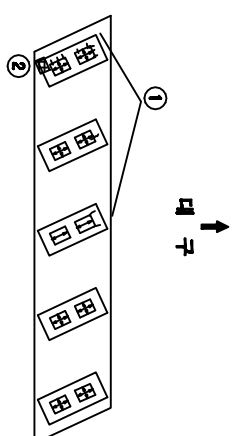
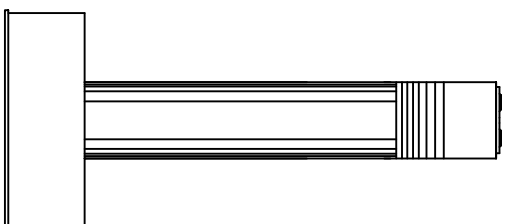
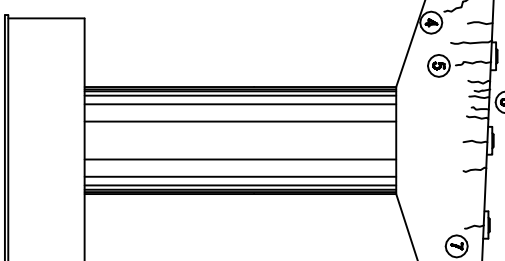
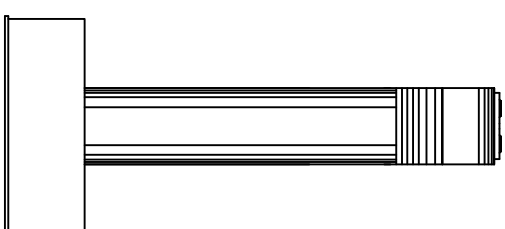
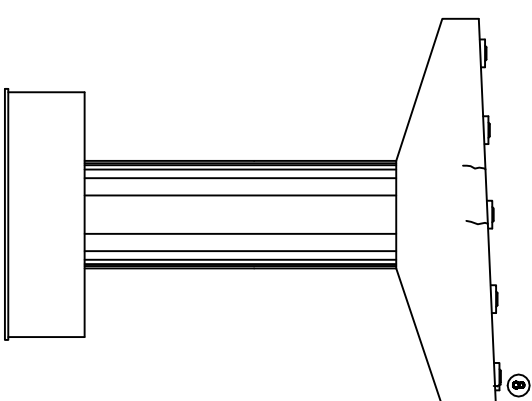
ID:여차교(부산)-교각 P1

| 번호<br>(구) | 신상내용 | 신상현황 | | | | | 결혼<br>상태 | 신상<br>불량 | 비고 |
|---|---|---|---|---|---|---|---|---|---|
| 1 신 | 무수학졸업 군열 | 0.1 | 0.1 | | 0.10 | m | 11 | | 1.10 |
| 2 구 | 법정판크리트 재포설리 | | 0.1 | 0.3 | 0.03 | m | 1 | | 0.03 |
| 3 신 | 군열 | 0.1 | 0.8 | | 0.80 | m | 1 | | 0.80 |
| 4 신 | 군열 | 0.1 | 1.2 | | 1.20 | m | 1 | | 1.20 |
| 5 신 | 군열 | 0.1 | 0.4 | | 0.40 | m | 1 | | 0.40 |
| 6 신 | 군열 | 0.1 | 0.3 | | 0.30 | m | 2 | | 0.30 |
| 7 구 | 군열 | 0.1 | 0.3 | | 0.30 | m | 2 | | 0.30 |
| 8 신 | 법정판크리트 군열 | 0.1 | 0.1 | | 0.10 | m | 1 | | 0.10 |
