#### 4) 터널 절토사면 외관조사 결과

#### [남천터널 시·종점부 절토사면 현황]

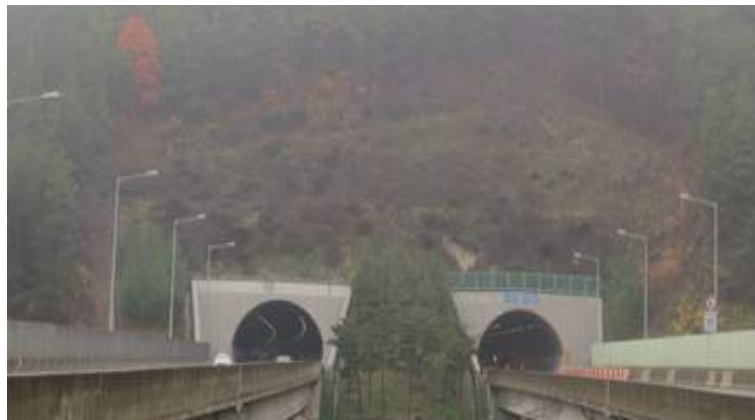
(시점부 절토사면 전경)

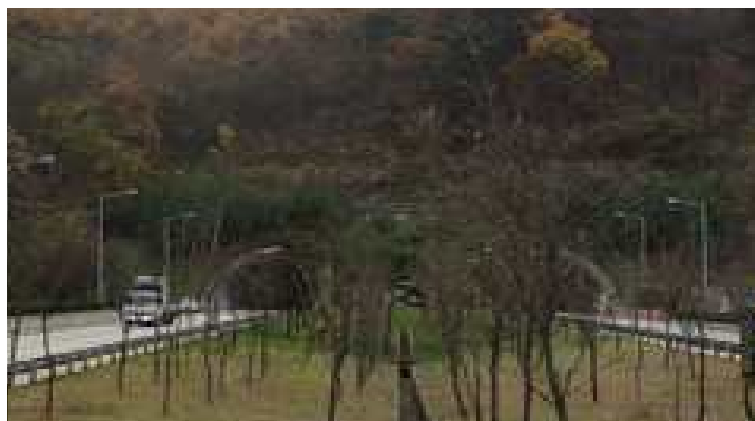
(종점부 절토사면 전경)

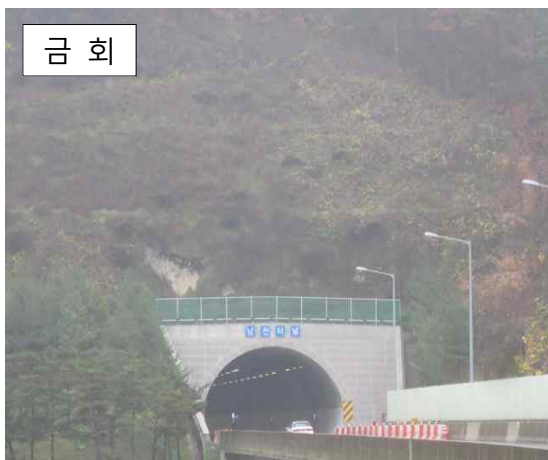
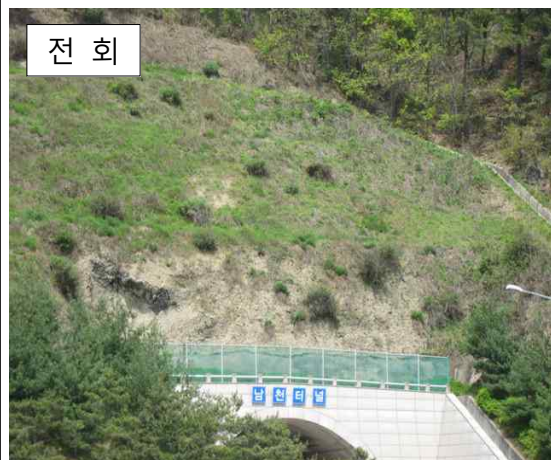
| 현 황 | 1 녹생토유실 ⇨ 주의관찰 | | |

| 손상유형 | 위치 및 수량 | 조치내용 | 비고 |
|---|---|---|---|
| 표층유실 | STA.0+5~+25m 2단 녹생토유실 A=20m*5m | 주의관찰 | |

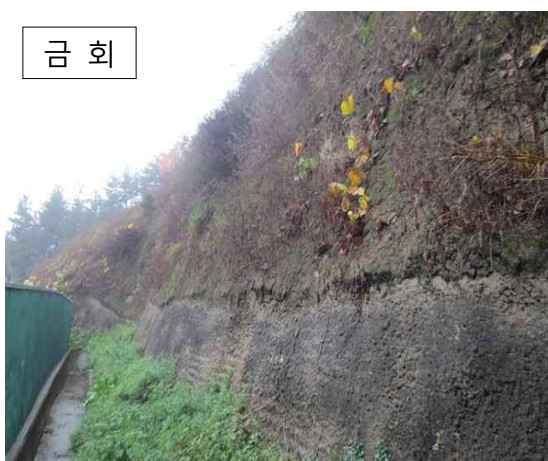
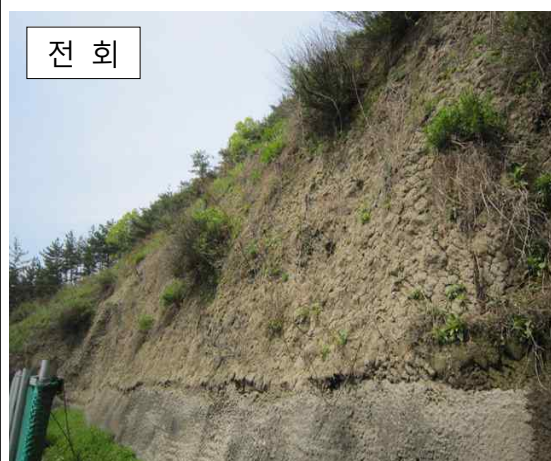
| 현 황 | 1 녹생토유실 ⇨ 주의관찰 | | |

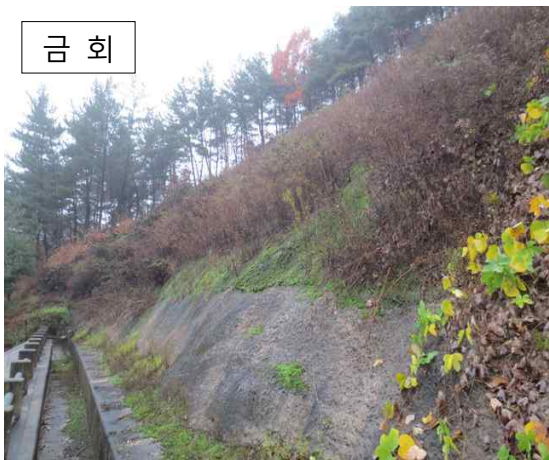
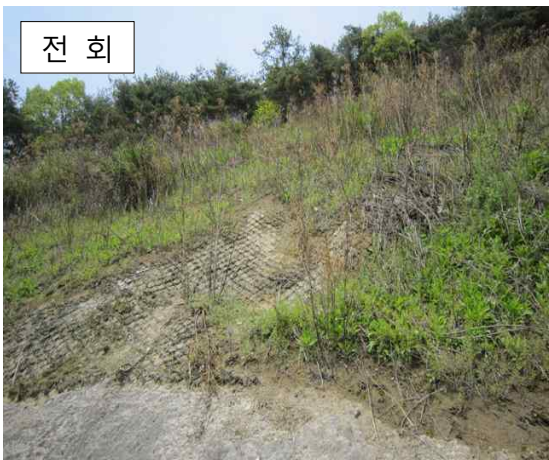
| 현 황 | 2 녹생토유실 ⇨ 주의관찰 | | |

| 손상유형 | 위치 및 수량 | 조치내용 | 비고 |
|---|---|---|---|
| | STA.0-10m 2단 식생불량 A=4m*2m | 주의관찰 | |

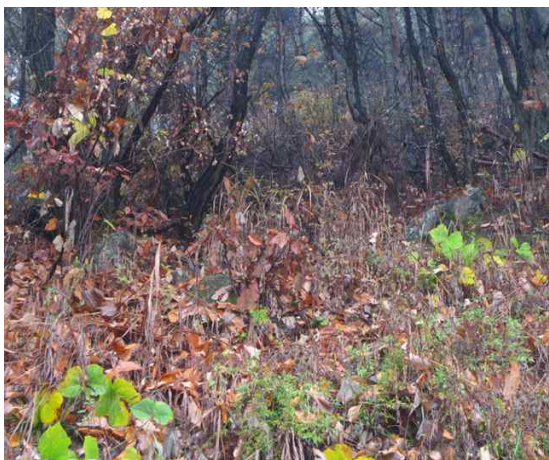
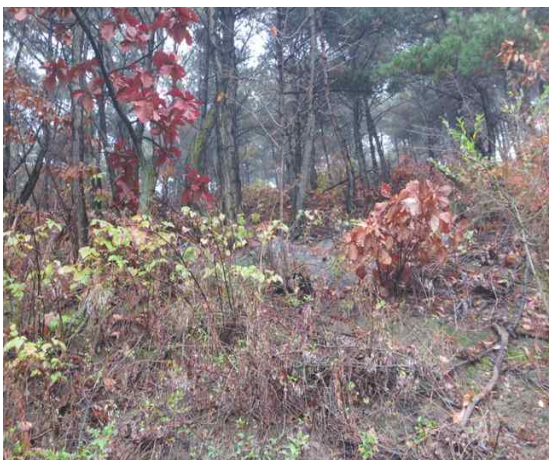
| 현 황 | 3 상단부 암괴 ⇨ 주의관찰 | | |

| 손상유형 | 위치 및 수량 | 조치내용 | 비고 |
|---|---|---|---|
| 낙석위험 | STA.0-15m 상단부 암괴 | 주의관찰 | |

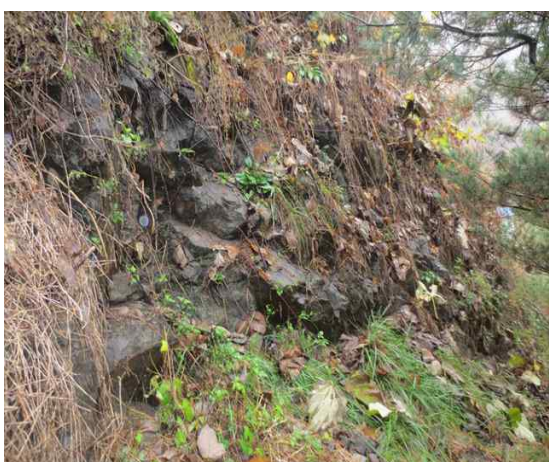
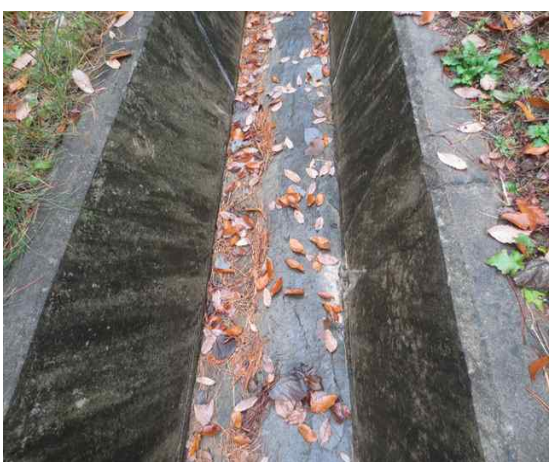
| 현 황 | 4 절리부 누수 ⇨ 주의관찰 | 현 황 | 5 측구 균열 ⇨ 균열보수 |

| 손상유형 | 위치 및 수량 | 조치내용 | 비고 |
|---|---|---|---|
| | STA.0-30m 산마루측구 균열 L=6m (3EA) | 균열보수 | |
| 기 타 | STA.0+30m 2단 절리부 누수 | 주의관찰 | |

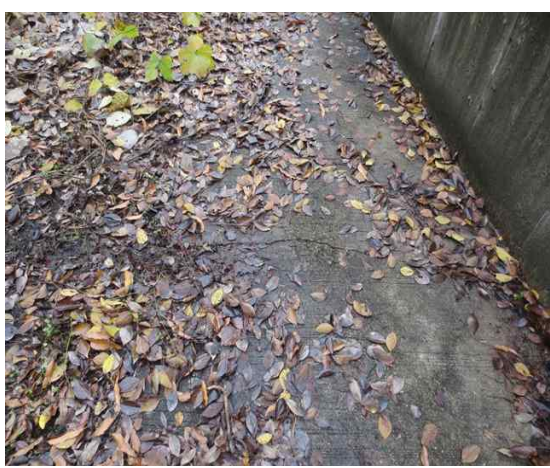
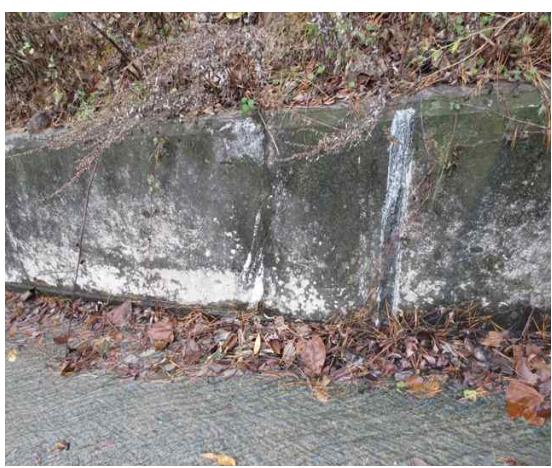
| 현 황 | 1 배수로 균열 ⇨ 균열보수 | 현 황 | 2 측구 균열 ⇨ 균열보수 |

| 손상유형 | 위치 및 수량 | 조치내용 | 비고 |
|---|---|---|---|
| 배수시설 | 1소단배수로 균열 L=6m (3EA) | 균열보수 | |
| | 산마루측구 균열 L=6m (3EA) | 균열보수 | |

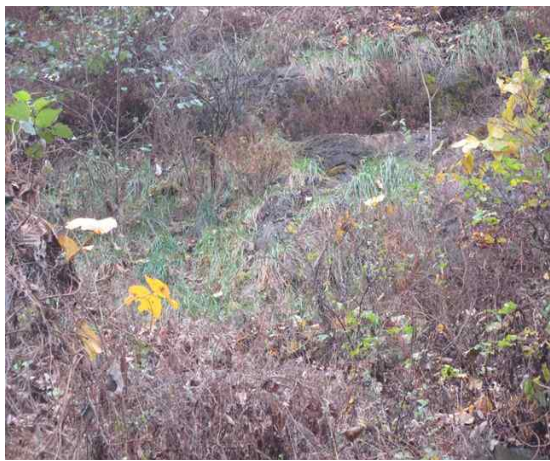
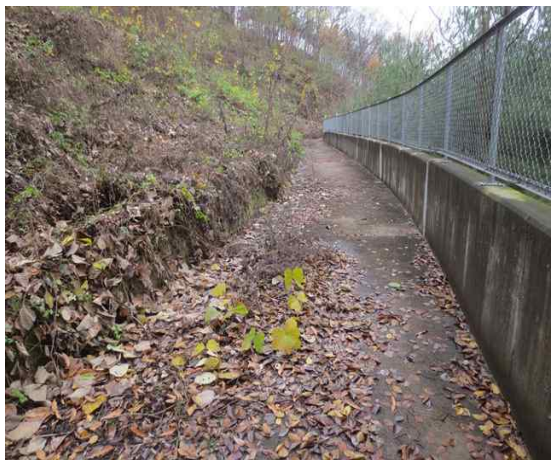
- 상단부 암반노출구간은 발달된 절리를 중심으로 이완암 및 뜯돌이 조사되었으며, 사면방향과 유사한 방향의 절리가 형성됨. 기 발생한 손상은 이격거리 확보 및 1소단배수로 낙석방지책 설치로 본선유입의 위험성은 낮은 것으로 판단되나, 진행성 여부에 대한 주의관찰이 필요함.
- 기 발생된 갭문 상단 배수로 실란트 파손 및 이격, 산마루측구 균열 등은 진전은 미미하나, 보수가 필요함.

| 현 황 | 3 암반노출 ⇨ 주의관찰 | 현 황 | 4 전경 ⇨ 양호 |

| 손상유형 | 위치 및 수량 | 조치내용 | 비고 |
|---|---|---|---|
| 낙석위험 | STA.0+25m 상단부 암노출 | 주의관찰 | |
