#### 4) 터널 절토사면 외관조사 결과

[청도2터널 시·종점부 절토사면 현황]

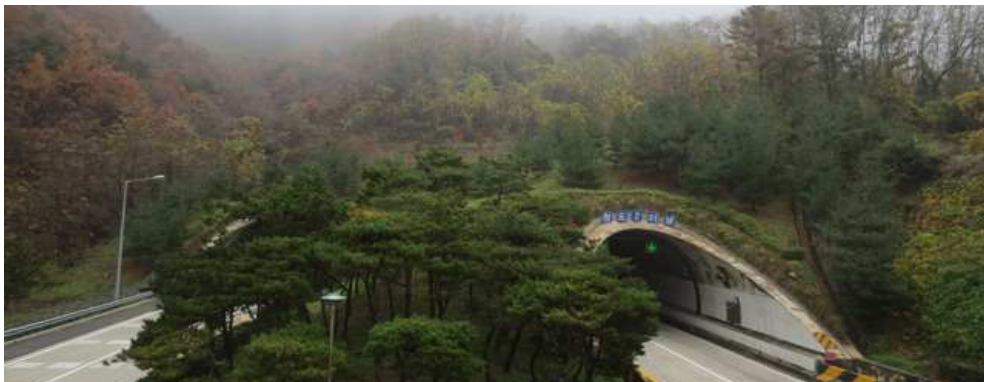
(1구간 시점부 절토사면 정면 전경)

- 연장 113m, 최대높이 41m인 제1구간 사면은 총 7단으로 구성되었으며, Bell Mouth 상부의 1, 2, 3단은 성토사면이고 4, 5, 6, 7단은 절토사면임.
- 인장균열 등의 파괴징후는 없는 것으로 조사되었으며, 안정성에 큰 문제는 없는 것으로 판단되나, 산마루측구 일부 개소에서 균열이 확인됨.

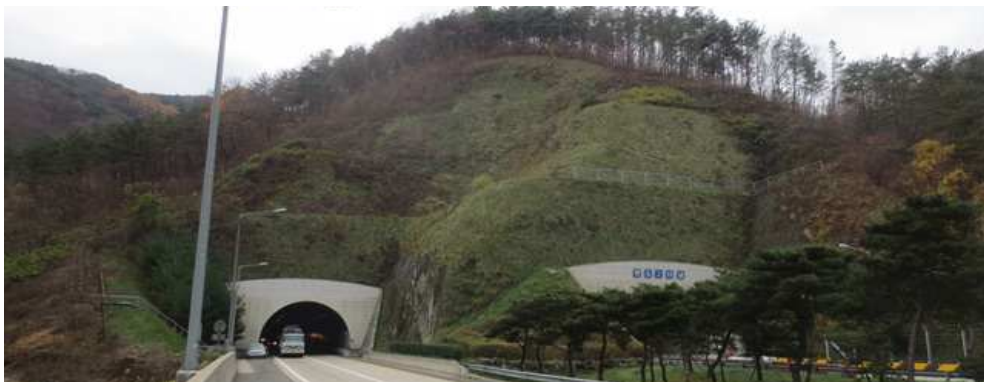
(3구간 중점부 절토사면 정면 전경)

- 연장 133m, 최대높이 48m인 제3구간 사면은 상행선측 사면은 5단으로, 하행선측 사면은 3단으로 구성된 절토사면이며, 사면전체에 녹생토가 시공되어 있고, 일부 좌·우측 사면어깨부에 거적덮기+Seed와 코어넷이 시공됨.
- 1~5단 사면부에 급한 경사에 의한 녹생토 유실 및 탈락은 일부 진전이 된 것으로 확인됨.
- 상행선 상부에 일부 뜬돌이 적치되어 있어 정비 및 낙석방지울타리 등의 조치가 필요함.
- 점검계단 시설의 난간(손잡이) 부분에 연결 상태가 불량한 개소가 조사되었으며, 상부자연사면은 경사가 급하여 점검 이동시 안전사고의 위험이 있으므로 점검계단 추가 설치가 요망됨.

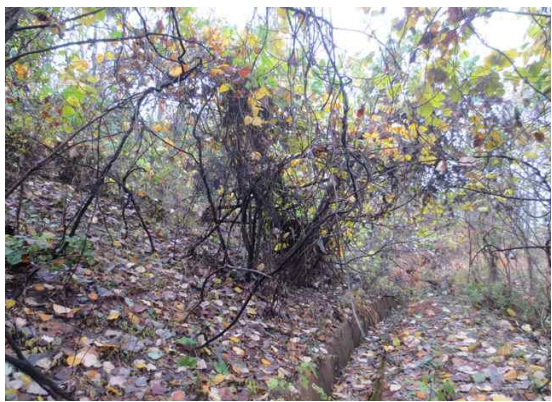
| 위 치 | 1구간 상단부 전경 | 위 치 | 2구간 하단부 전경 |
| 현 황 | 1 수목 ⇨ 주의관찰 | 현 황 | 2 심한풍화구간 ⇨ 주의관찰 |

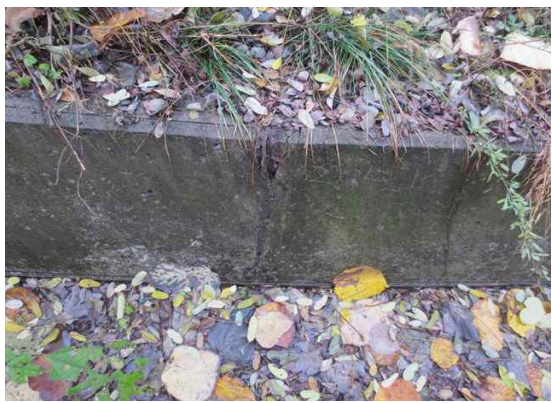
| 위 치 | 2구간 우측 STA.58+660 | 위 치 | 2구간 1단 측구 |
| 현 황 | 3 측구 균열 ⇨ 균열보수 | 현 황 | 4 뒷채움 유실 ⇨ 주의관찰 |

| 손상유형 | 위치 및 수량 | 조치내용 | 비고 |
|---|---|---|---|
| 배수시설 | 우측 산마루측구 균열 L=3m (2EA)<br>정면 산마루측구 균열 (2EA) | 균열보수<br>균열보수 | |

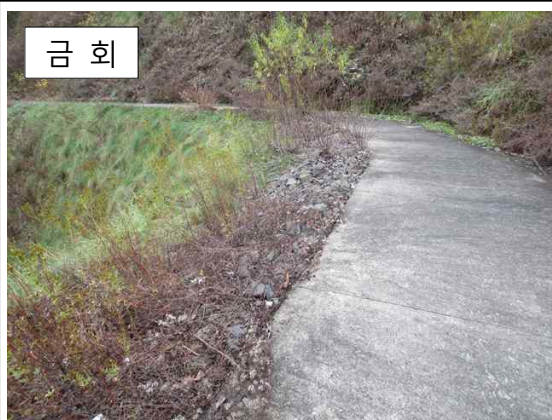
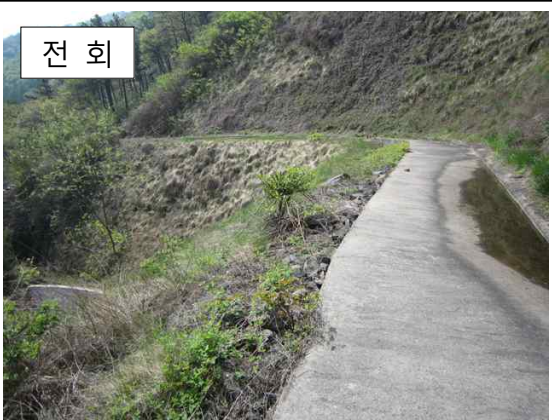
| 현 황 | 2 뜬돌 적치 ⇨ 정비 | | |

| 손상유형 | 위치 및 수량 | 조치내용 | 비고 |
|---|---|---|---|
| 낙석위험 | 정면 STA.0-5m 5단 코어넷 내부 낙석<br>정면 STA.0+0m 2단 상부 뜯돌적치<br>우측 STA.60+330m~+340m 1단 전석다수 L=10m | 주의관찰<br>정비<br>방호벽 | |

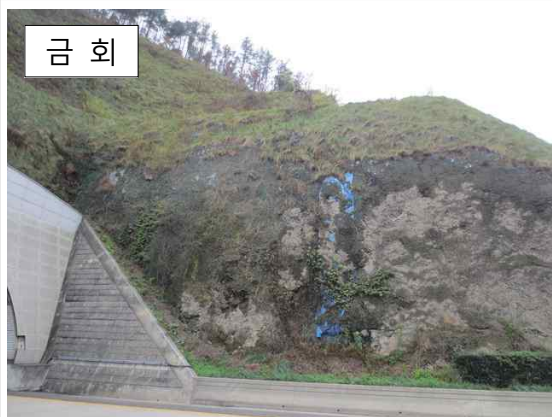
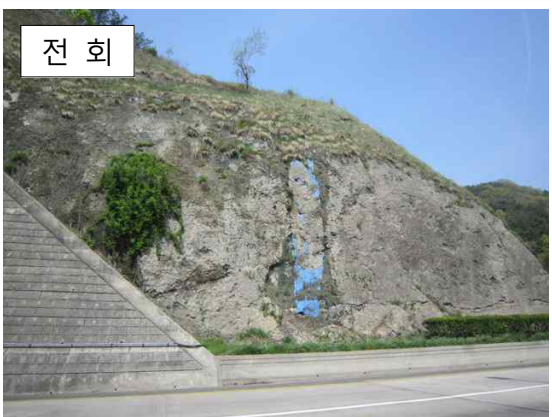
| 현 황 | 3 녹생토유실 ⇨ 주의관찰 | | |

| 손상유형 | 위치 및 수량 | 조치내용 | 비고 |
|---|---|---|---|
| 표층유실 | 정면 STA.0-5m 1단 녹생토유실 A=20m*10m<br>정면 STA.0-5m 3단 녹생토유실 A=15m*7m<br>우측 STA.60+270m 3단 녹생토 유실 A=2m*2m<br>우측 STA.60+280m~+300m 1단 녹생토 유실 A=20m*20m | 주의관찰<br>주의관찰<br>주의관찰<br>주의관찰 | |

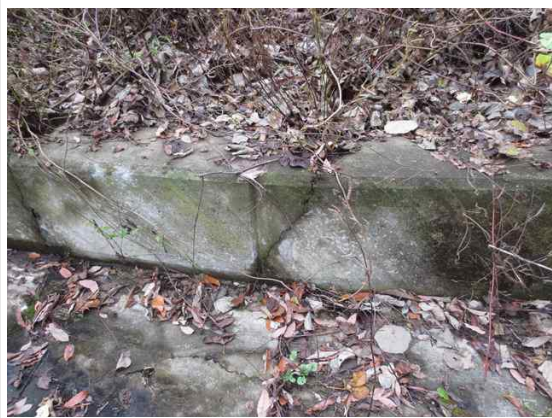
| 위 치 | 3구간 3단 사면 STA.0-30 | 위 치 | 3구간 점검계단 STA.0-30 |
| 현 황 | 4 측구 파손⇨ 단면보수 | 현 황 | 5 점검계단 연장 |

| 손상유형 | 위치 및 수량 | 조치내용 | 비고 |
|---|---|---|---|
| 배수시설 | 정면 산마루측구 손상 A=0.1m*2m*4EA<br>정면 산마루측구 균열 L=11m (5EA)<br>정면 STA.0-20m 1소단배수로 균열<br>정면 STA.0+30m 1소단배수로 체수<br>우측 STA.60+275m 1소단배수로 균열 L=2m | 단면보수<br>균열보수<br>균열보수<br>주의관찰<br>균열보수 | |
