#### 4) 터널 절토사면 외관조사 결과

[청도1터널 시·종점부 절토사면 현황]

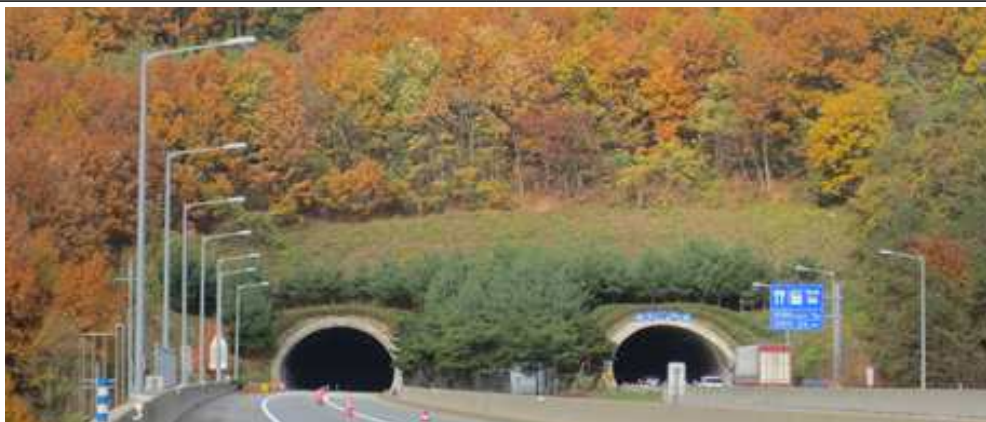
(시점부 절토사면 전경)

- 보호공은 녹생토가 전반적으로 시공되어 있으며 2·3단 사면 우측 일부구간에 거적덮기가 Bell Mouth주변과 1단 소단에는 수목식재가 시공됨.
- 갯문 배후 4단 사면에 기 발생한 인장균열부는 현재 식생이 양호.
- 갯문 배후사면은 큰 유역면적으로 표면수 및 침투수에 의한 중·상단부에 의한 표층유실, 수목전도 위험 등이 확인되었으며, 강우시 추가 손상의 우려가 있으므로 보수 및 주의관찰이 요망됨.
- 산마루측구는 일부구간에서 국부적으로 균열 및 파손이 조사됨.

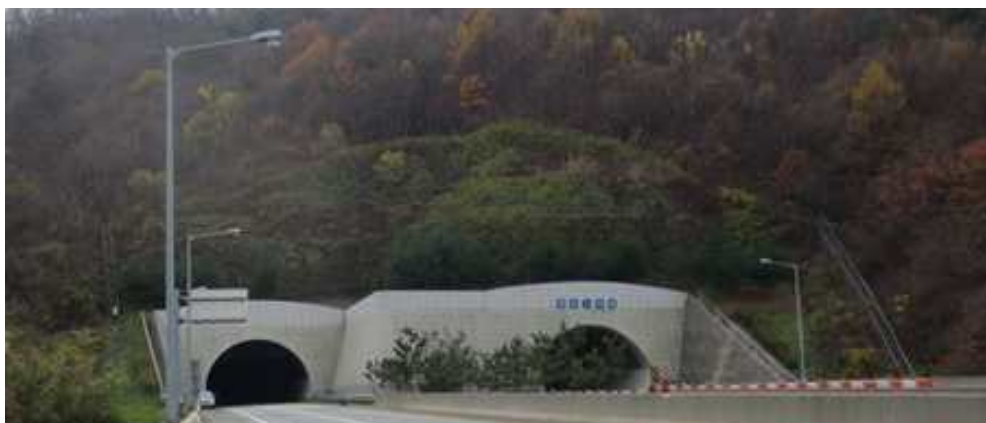
(중점부 절토사면 전경)

- 보호공은 녹생토공법이 적용되었으며, 1소단에는 수목식재가 시공되어있다. 상행선 갱문 좌측사면 일부에는 거적덮기가 시공됨.
- 2단 사면부에 급한 경사에 의한 녹생토 유실 및 하부 퇴적이 전반적으로 발생된 상태임.
- 산마루측구 일부에서 균열 및 누수 등의 손상이 국부적으로 발생.
- 우측 사면부에 토석류가 발달되어 있으나, 본선유입 가능성은 적은편임.
- 상부 자연사면부의 암피노출부는 낙석 가능성은 적으나, 역학적인 형상이 불리하므로 주의관찰이 필요함.

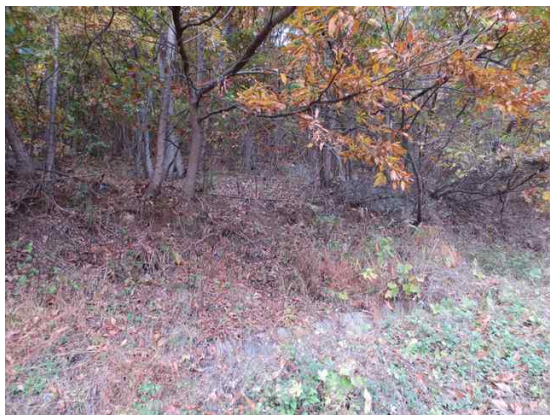
| 현 황 | 1 표층유실 ⇨ 주의관찰 | 현 황 | 2 표층유실 ⇨ 주의관찰 |

| 손상유형 | 위치 및 수량 | 조치내용 | 비고 |
|---|---|---|---|
| 표층유실 | 정면 STA.0+30m 상단부 침식, 수목전도위험<br>정면 STA.0-20m 상단부 표층유실 A=3m*10m | 주의관찰, 벌목<br>주의관찰 | |

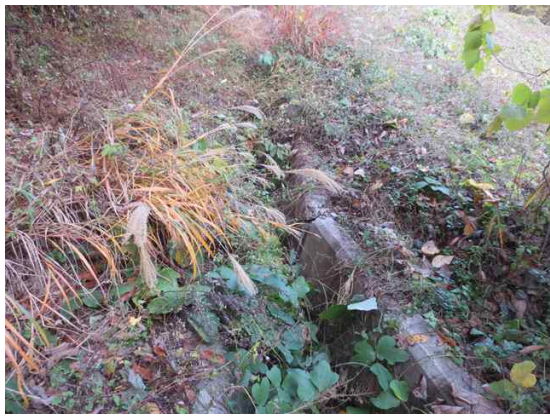
| 현 황 | 3 측구파손 ⇨ 단면보수 | 현 황 | 4 뒷채움부족 ⇨ 주의관찰 |

| 손상유형 | 위치 및 수량 | 조치내용 | 비고 |
|---|---|---|---|
| 배수시설 | 산마루측구 균열 L=3m (2EA)<br>정면 STA.0-30m 산마루측구 파손 A=1m*1m | 균열보수<br>단면보수 | |

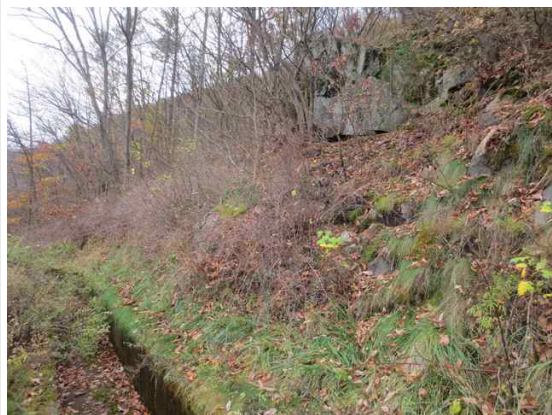
| 현 황 | 1 암피노출 ⇨ 주의관찰 | | 현 황 | 2 토석류 ⇨ 주의관찰 | |

| 손상유형 | 위치 및 수량 | 조치내용 | 비고 |
|---|---|---|---|
| 낙석위험 | STA.0+10m 상단부 암괴노출<br>STA.0+40m 우측사면 토석류 | 주의관찰<br>주의관찰 | |

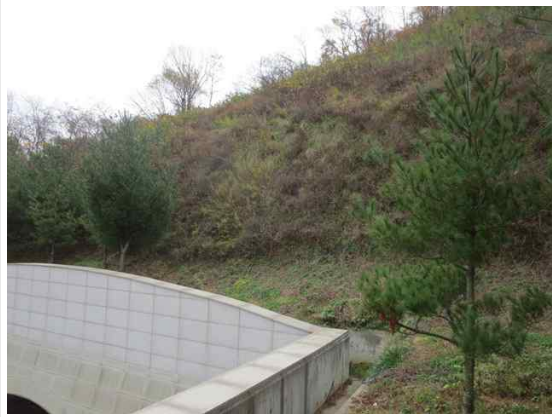
| 현 황 | 3 녹생토 유실 ⇨ 주의관찰 | | | | |

| 손상유형 | 위치 및 수량 | 조치내용 | 비고 |
|---|---|---|---|
| 표층유실 | STA.0-25m~+25m 2단 녹생토유실 A=50m*10m | 주의관찰 | |
