#### 4) 터널 절토사면 외관조사 결과

[고정3터널 시·종점부 절토사면 현황]

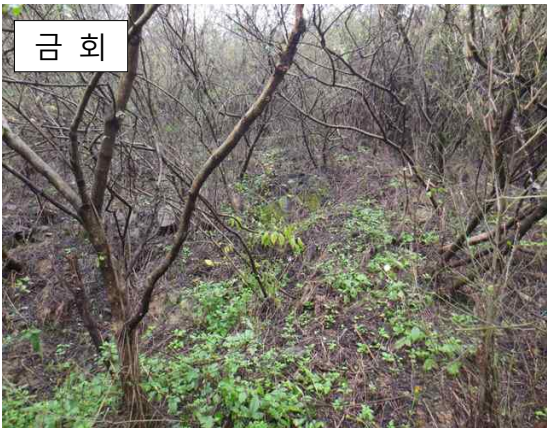
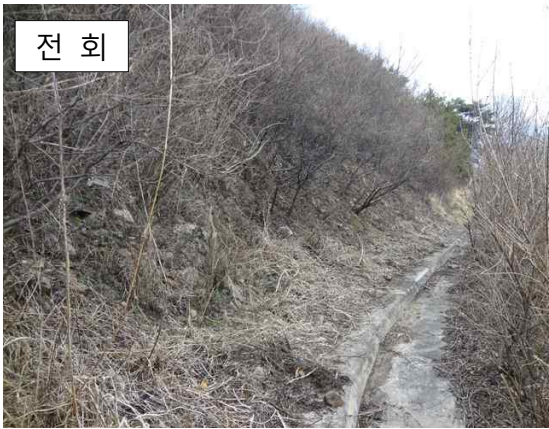
| 현 황 | 1 세굴 ⇨ 주의관찰 | | |

| 손상유형 | 위치 및 수량 | 조치내용 | 비고 |
|---|---|---|---|
| | 정면 STA.0-25m 5단 세굴 A=1m*5m | 주의관찰 | |

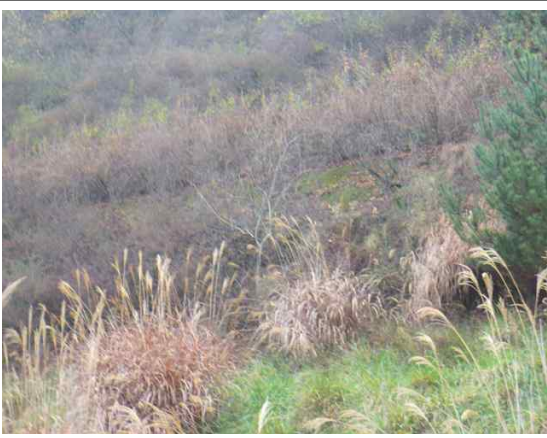
| 현 황 | 2 식생불량 ⇨ 주의관찰 | 현 황 | 3 식생불량 ⇨ 주의관찰 |

| 손상유형 | 위치 및 수량 | 조치내용 | 비고 |
|---|---|---|---|
| | 정면 STA.0-25m 4단 식생불량 A=10m*5m | 주의관찰 | |

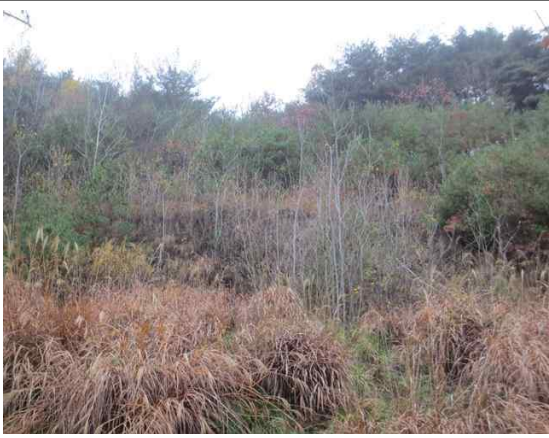
| 손상유형 | 위치 및 수량 | 조치내용 | 비고 |
|---|---|---|---|
| | 정면 STA.0+5~+25m 4단 식생불량 A=20m*5m | 주의관찰 | |

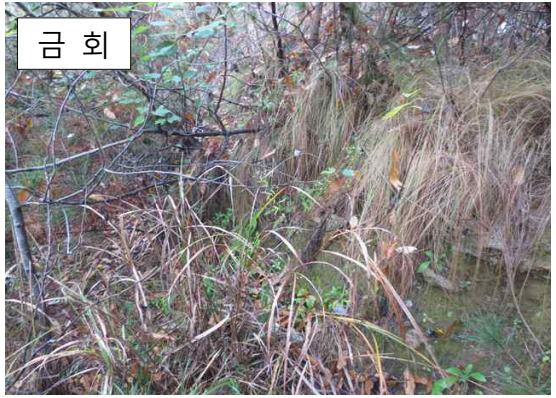
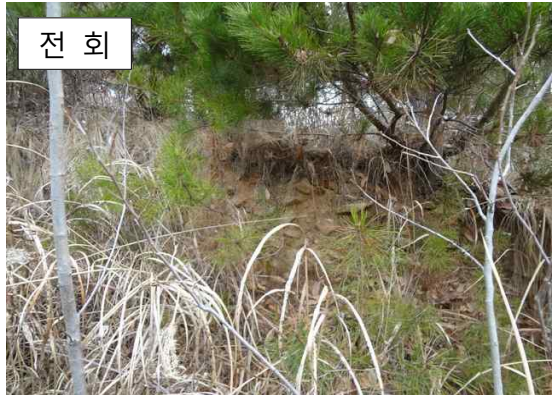
| 위 치 | 2구간 4단 사면부 STA.41+730 |

| 현 황 | 1 표층유실 ⇨ 주의관찰 |

| 손상유형 | 위치 및 수량 | 조치내용 | 비고 |
|---|---|---|---|
| 표층유실 | 우측 STA.41+730m 4단 표층유실 A=5m*1m | 주의관찰 | |

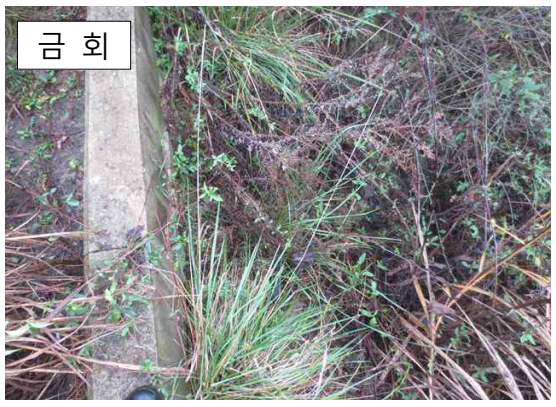
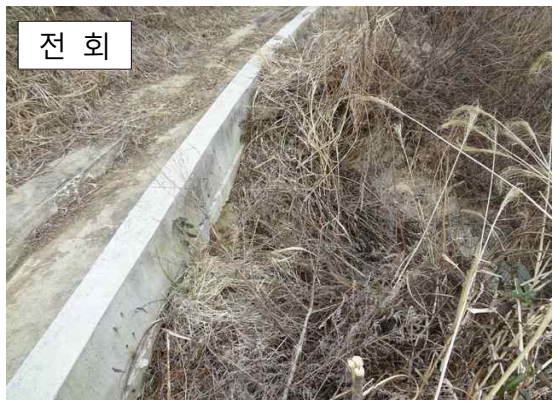
- 사면보호공법으로 전반적으로 녹생토+코아넷이 시공되어 있음.
- STA.41+750 3~4단 사면 표층유실에 대한 보수부 재손상이 조사되었으며, 강우시 우수 유입에 의한 추가 손상의 우려가 있으므로 주의관찰 및 조치가 필요함. 그 외, 국부적인 암노출, 세굴 및 배수시설의 균열이 조사됨.

| 현 황 | 1 표층유실 보수부 재손상 ⇨ 주의관찰 |

| 손상유형 | 위치 및 수량 | 조치내용 | 비고 |
|---|---|---|---|
| | 좌측 STA.41+750m 3~4단 표층침식 A=4m*10m | 녹생토 | |

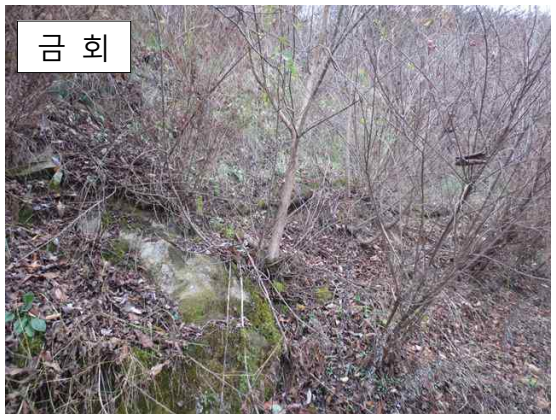
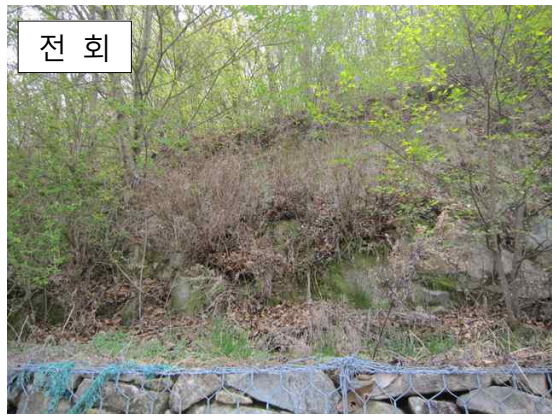
| 위 치 | 4구간 상단부 STA.0+30 |

| 현 황 | 1 표층유실 ⇨ 주의관찰 |

| 손상유형 | 위치 및 수량 | 조치내용 | 비고 |
|---|---|---|---|
| | 정면 STA.0+25, +35m 상단부 표층유실<br>A=10m*5m*2EA | 주의관찰 | |

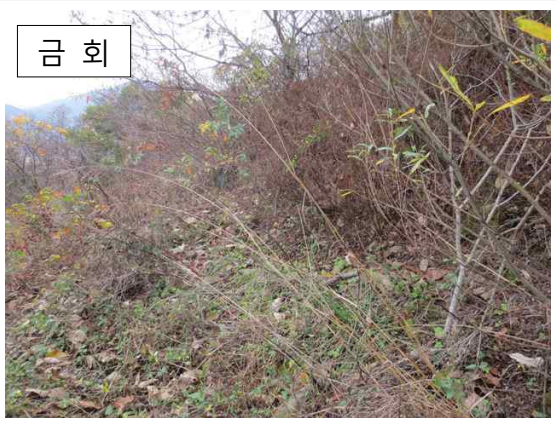
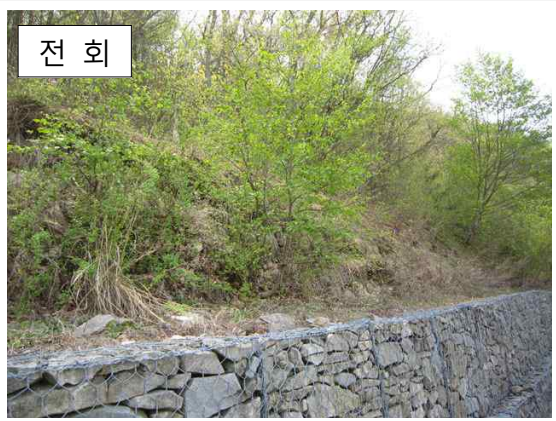
| 위 치 | 4구간 상단부 STA.0-10 |

| 현 황 | 2 표층유실 ⇨ 주의관찰 |

| 손상유형 | 위치 및 수량 | 조치내용 | 비고 |
|---|---|---|---|
| 표층유실 | 정면 STA.0+0m 상단부 표층유실<br>A=10m*5m*2EA | 주의관찰 | |

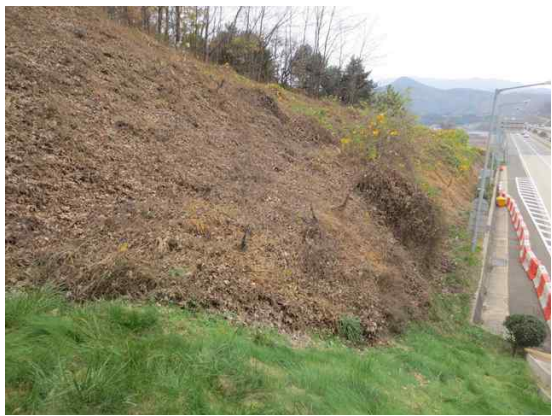
| 현 황 | 1 식생양호 ⇨ 주의관찰 | 현 황 | 2 식생양호 ⇨ 주의관찰 |

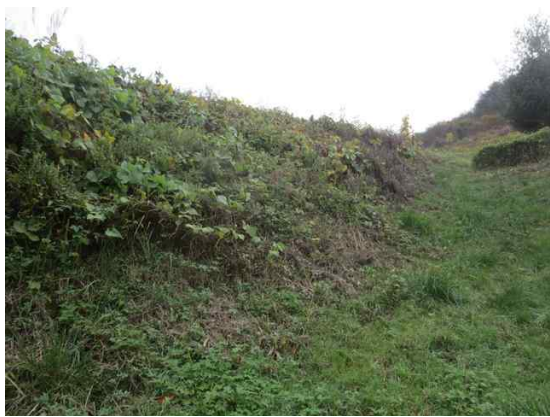
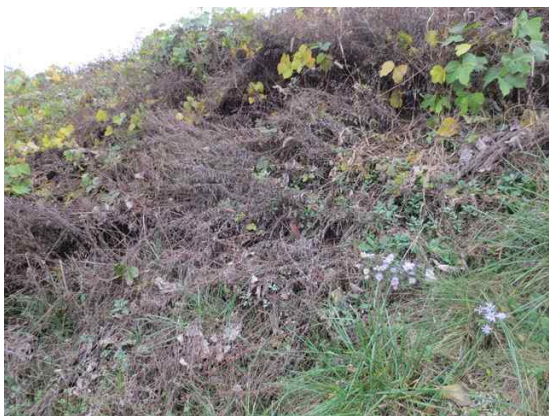
| 위 치 | 6구간 1단 사면부 STA.42+370 | | |

| 현 황 | 1 편책시공부 ⇨ 주의관찰 | | |
