#### 4) 터널 절토사면 외관조사 결과

#### [고정2터널 시·종점부 절토사면 현황]

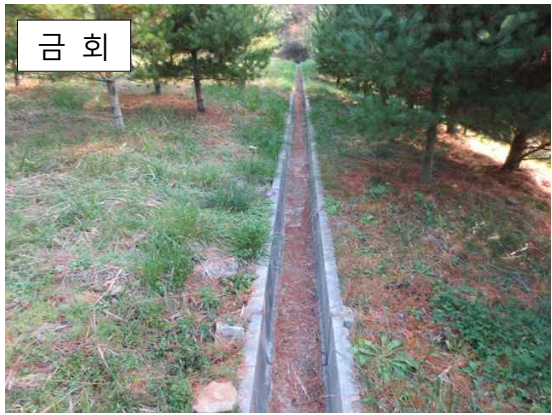
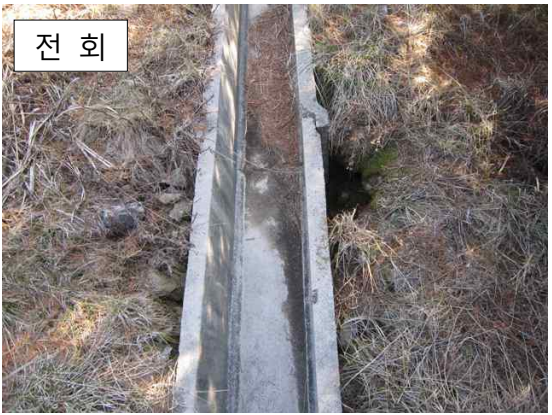
| 위 치 | 1구간 2단 소단측구 STA.0+5 |

- 보호공법으로 1단 사면은 거적덮기+Seed, 2단 사면은 Seed+수목식재, 3~8단 사면은 녹생토+코아넷으로 시공되어 있으며, 3단 사면 일부구간에 솟크리트가 시공되어 있음.
- 소단배수로에 발생한 체수를 유도하기 위한 배수관으로 인해 하부 세굴이 일부 발생한 것으로 확인된바, 정비가 요망됨.
- 소단측구에 뒷채움 부족한 배수로 하부 우수 유입에 의한 파손 등이 추가 손상이 우려되므로 유도배수관 설치가 필요함.
- 기 발생한 녹생토 유실, 절리부 누수 및 배수로 균열 등의 손상은 보수 및 진전 유무에 대한 주의관찰이 필요함.

| 현 황 | 1 지하수 유출 및 세굴 ⇨ 배수로 정비 |

| 손상유형 | 위치 및 수량 | 조치내용 | 비고 |
|---|---|---|---|
| | 정면 STA.0+5m 2단 소단측구부 세굴 A=2m*10m | 정비 | |

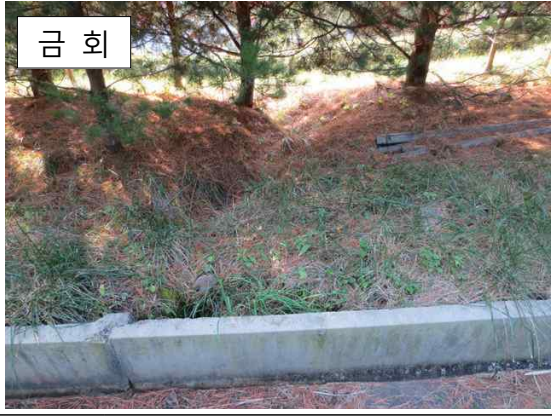
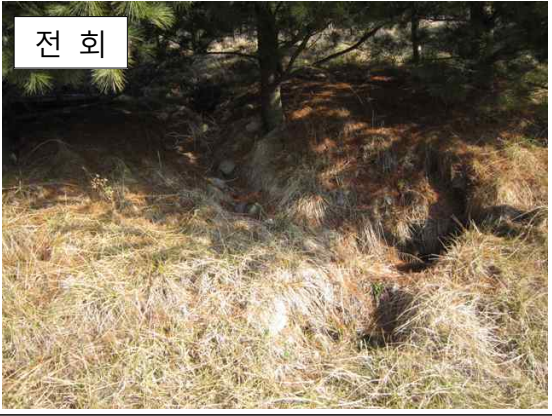
| 위 치 | 1구간 2단 소단측구 STA.0+5 |

| 현 황 | 1 지하수 유출 및 세굴 ⇨ 배수로 정비 |

| 손상유형 | 위치 및 수량 | 조치내용 | 비고 |
|---|---|---|---|
| | 정면 STA.0+5m 2단 소단 배수로 뒷채움부족 | 정비 | |

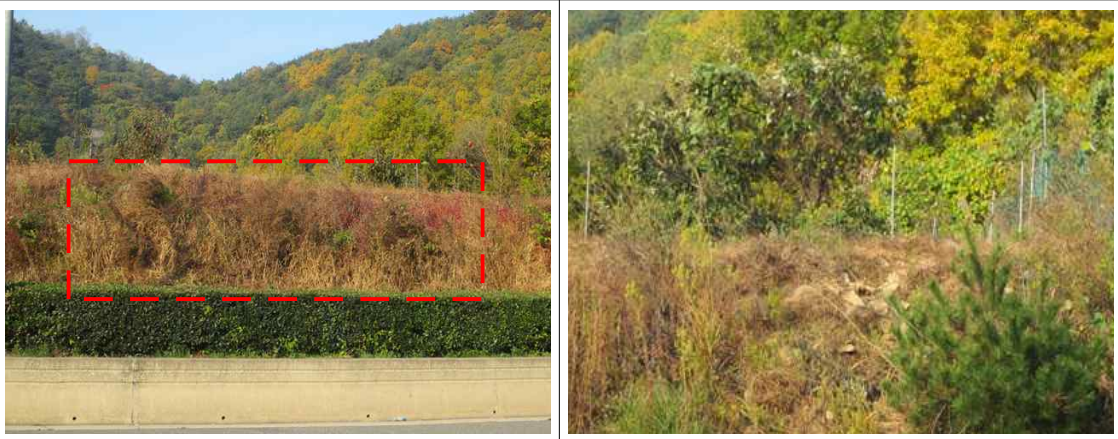
| 위 치 | 2구간 1단 사면부 STA.40+220 |

| 현 황 | 1 식생불량 ⇨ 주의관찰 |

| 손상유형 | 위치 및 수량 | 조치내용 | 비고 |
|---|---|---|---|
| 표층유실 | 좌측 STA.40+220~+250m 1단 식생불량 A=30m*10m | 주의관찰 | |

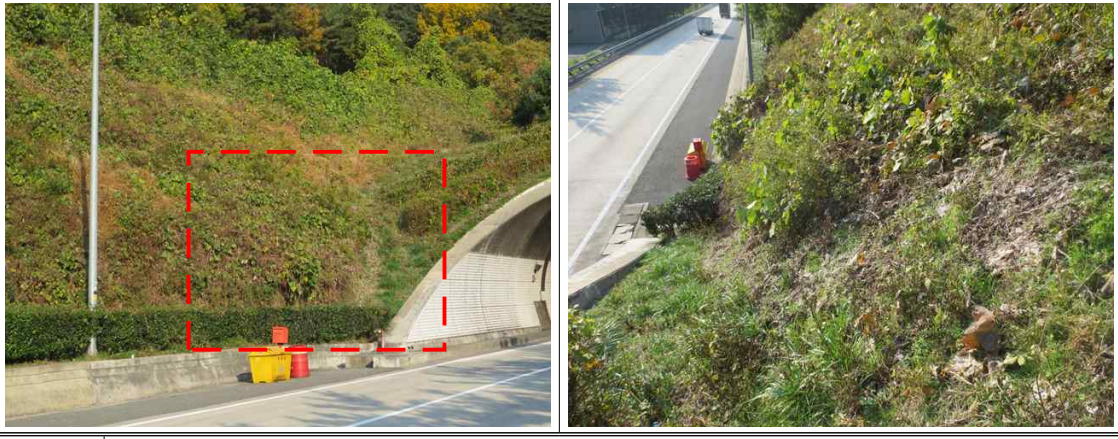
| 위 치 | 2구간 1단 사면부 STA.40+300 |

| 현 황 | 2 녹생토유실 ⇨ 주의관찰 |

| 손상유형 | 위치 및 수량 | 조치내용 | 비고 |
|---|---|---|---|
| | 좌측 STA.40+300m 1단 녹생토유실 A=10m*3m | 주의관찰 | |

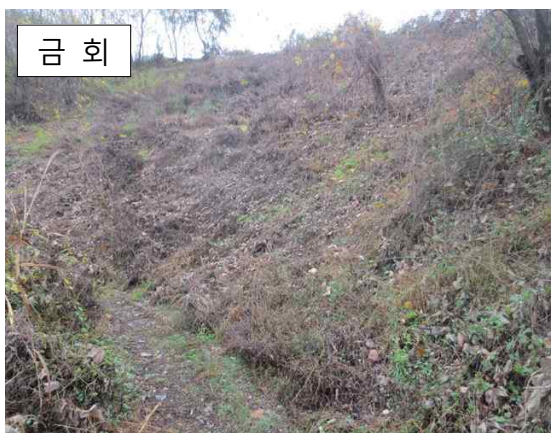
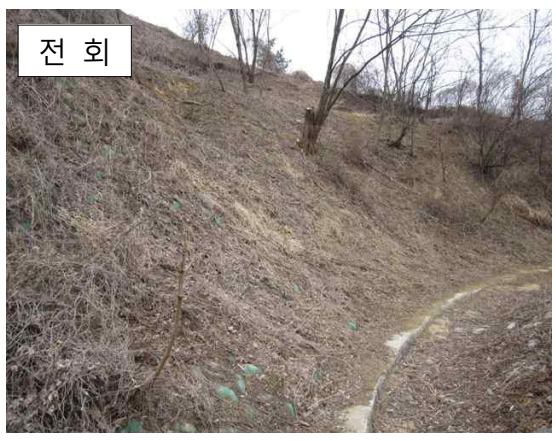
| 위 치 | 3구간 3단 사면부 STA.0+35 |

| 현 황 | 1 표층유실 ⇨ 주의관찰 |

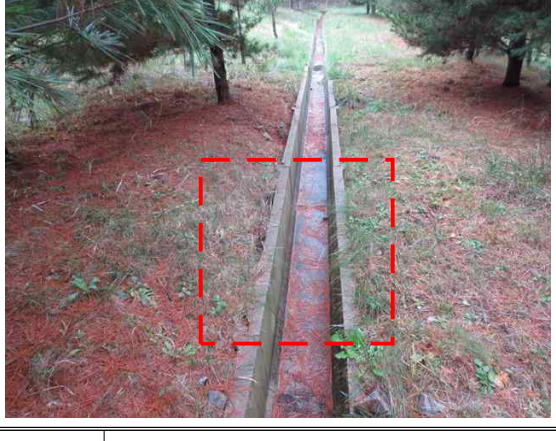
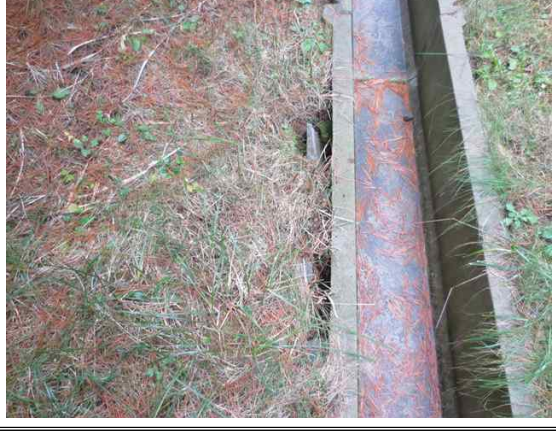
| 위 치 | 3구간 1단 소단부 STA.0-15 |

- 사면보호공법으로 1단 사면은 거적덮기+Seed, 2단 사면은 Seed+수목식재, 3~7단 사면은 녹생토로 시공되어 있음.
- 주요 손상으로는 표층유실, 식생불량, 배수시설의 균열 및 체수 등이 조사됨.
- 1소단 측구 뒷채움 부족으로 인한 유실 발생됨.
- 하행선 갯문 우측에 국부적인 표층유실이 발생됨.

| 현 황 | 2 측구 뒷채움 부족 ⇨ 정비 |

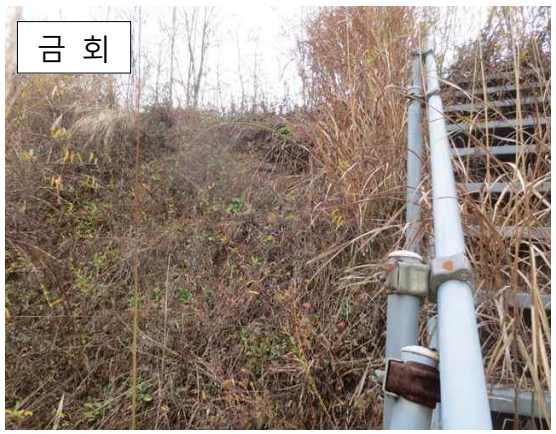
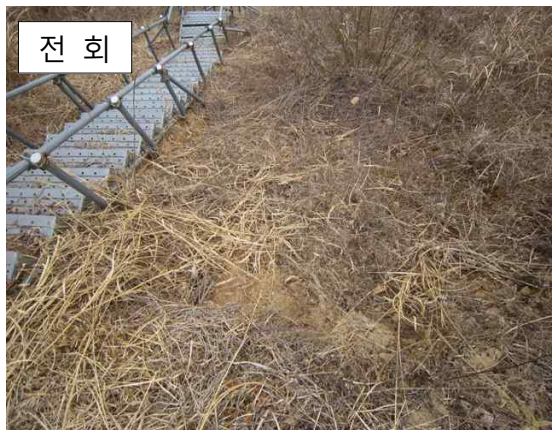
| 위 치 | 4구간 4단 사면부 STA.41+350 |

- 보호공법으로 1단 사면은 거적덮기+Seed, 2단 사면은 거적덮기+Seed와 녹생토+코아넷을 구간별로 적용하였으며, 3~7단 사면은 녹생토로 시공됨.
- 1단 암반노출 구간 세굴 및 절리부 누수는 지속적인 주의관찰이 필요함.
- 3~4단 발생한 표층유실부는 강우시 우수유입에 의한 추가 손상의 우려가 있으므로 보수가 요망됨.

| 현 황 | 1 표층유실 ⇨ 주의관찰 |

| 손상유형 | 위치 및 수량 | 조치내용 | 비고 |
|---|---|---|---|
| | 우측 STA.41+360m 4단 표층유실 A=10m*5m | 주의관찰 | |

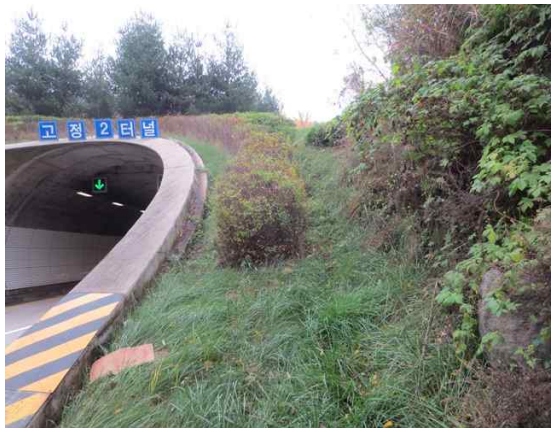
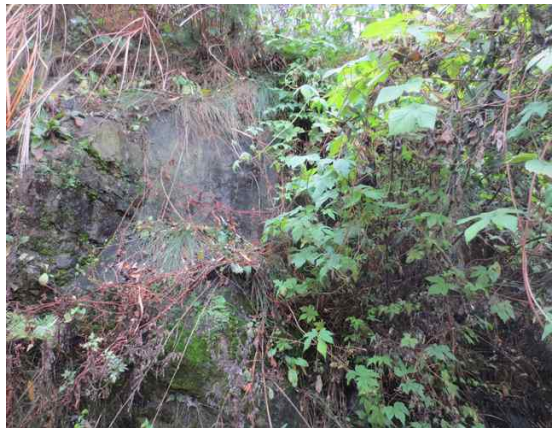
| 위 치 | 4구간 1단 사면부 STA.41+370 |

| 현 황 | 2 지하수 누수 및 세굴 ⇨ 주의관찰 |

| 손상유형 | 위치 및 수량 | 조치내용 | 비고 |
|---|---|---|---|
| | 우측 STA.41+370m 1단 세굴 A=1m*3m | 주의관찰 | |
