#### 4) 터널 절토사면 외관조사 결과

#### [고정1터널 시·종점부 절토사면 현황]

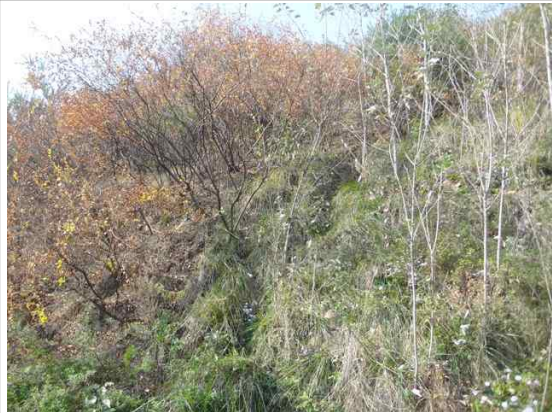
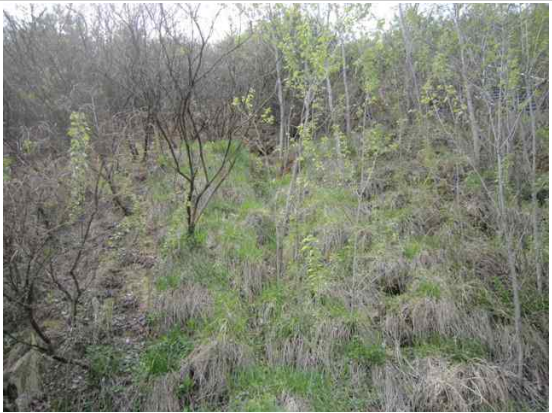
| 현 황 | 1 표층유실, 세굴 ⇨ 주의관찰 | | |

| 손상유형 | 위치 및 수량 | 조치내용 | 비고 |
|---|---|---|---|
| | 좌측 STA.38+540m 5~7단 세굴 A=5m*15m | 주의관찰 | |

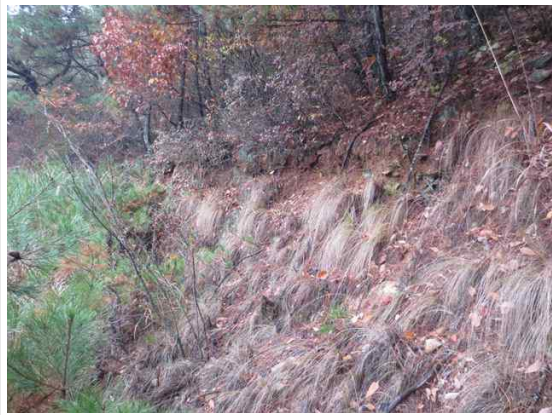
| 현 황 | 2 표층유실 ⇨ 주의관찰 | 현 황 | 3 암구간 뜯돌 ⇨ 주의관찰 |

| 손상유형 | 위치 및 수량 | 조치내용 | 비고 |
|---|---|---|---|
| | 좌측 STA.38+590m 자연사면 표층유실 A=10m*5m | 주의관찰 | |

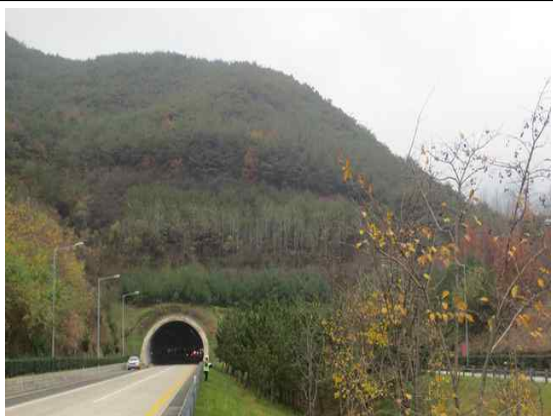
- 사면보호공법으로 성토부인 1단 사면은 거적덮기+Seed, 2단 사면은 법면녹화+록볼트, 3단 사면은 법면녹화로 시공되어 있으며, 4~7단 사면은 녹생토가 시공되어 있고 암반이 노출된 일부 구간에만 법면녹화가 적용되어 있음.
- 사면의 구배, 사면보호공, 산마루 측구 및 소단 등 전반적인 시공 상태가 전반적으로 양호함.

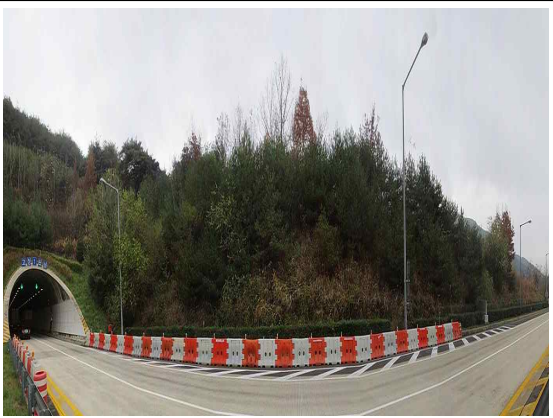
- 사면보호공으로 1, 2, 5단 사면에 녹생토+코아넷이, 3, 4단 사면에는 법면녹화 공법이 적용되었으며, 전반적인 시공상태는 양호한 것으로 조사됨.
- 제3구간 사면은 사면내 중요손상 및 붕괴징후가 없으며, 절취구배, 보호공법의 적용, 부대시설 상태 등 전반적인 사면의 시공상태가 양호함.
