#### 4) 터널 절토사면 외관조사 결과

[삼랑진터널 시·종점부 절토사면 현황]

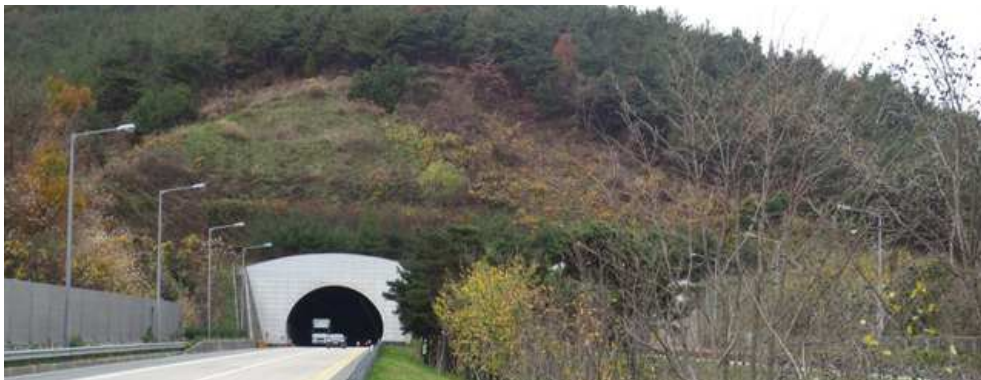
(시점부 절토사면 전경)

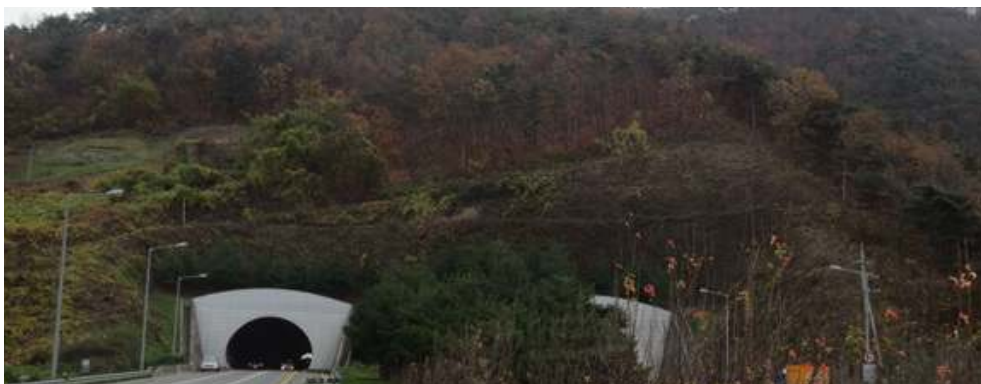
(중점부 절토사면 전경)

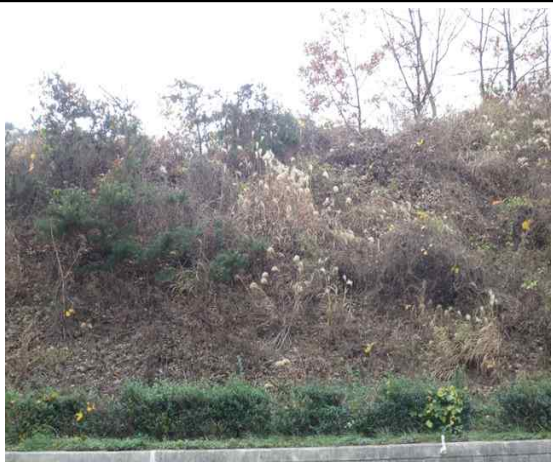
| 현 황 | 1 녹생토 유실 ⇨ 주의관찰 | 현 황 | 2 표층유실 ⇨ 주의관찰 |

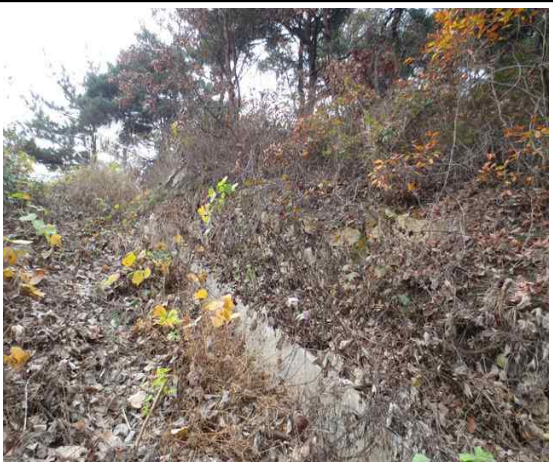
| 손상유형 | 위치 및 수량 | 조치내용 | 비고 |
|---|---|---|---|
| | 정면 STA.0+0m 자연사면 표층유실 A=4m*1m | 주의관찰 | |

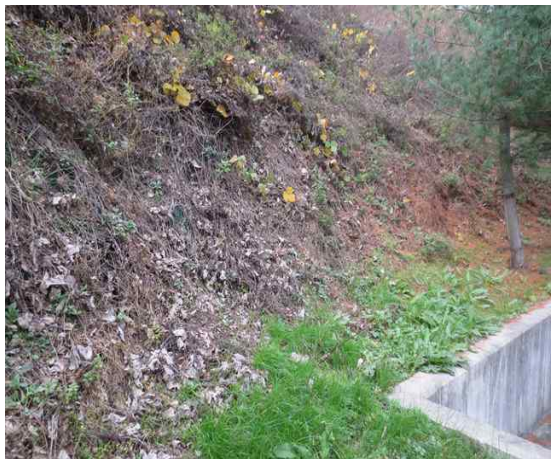
| 현 황 | 3 녹생토 유실 ⇨ 주의관찰 | 현 황 | 4 녹생토 유실 ⇨ 주의관찰 |

| 손상유형 | 위치 및 수량 | 조치내용 | 비고 |
|---|---|---|---|
| | 정면 STA.0-20m 2단 녹생토유실 A=10m*2m | 주의관찰 | |

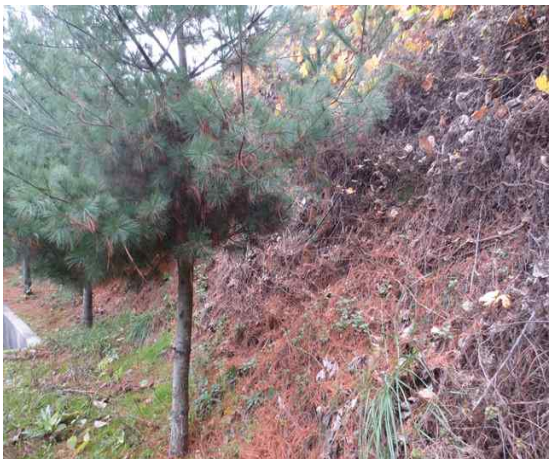
| 손상유형 | 위치 및 수량 | 조치내용 | 비고 |
|---|---|---|---|
| | 정면 STA.0+25m 2단 표층유실 A=3m*1m | 주의관찰 | |

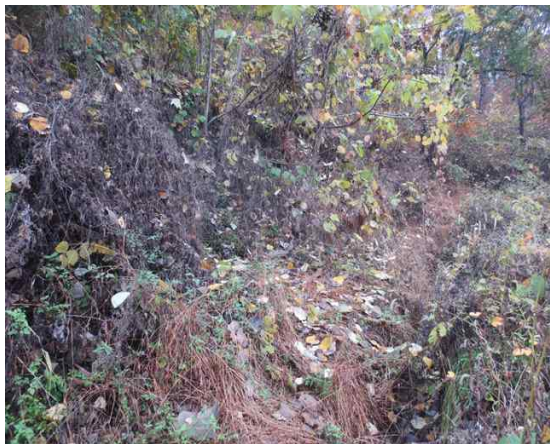
| 현 황 | 1 토석류 ⇨ 주의관찰 | 현 황 | 2 녹생토 유실 ⇨ 주의관찰 |

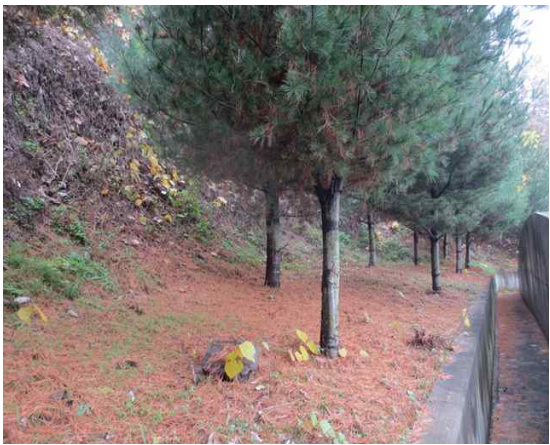
| 손상유형 | 위치 및 수량 | 조치내용 | 비고 |
|---|---|---|---|
| | 정면 STA.0-10~-20m 2단 녹생토 유실 A=10m*10m | 주의관찰 | |

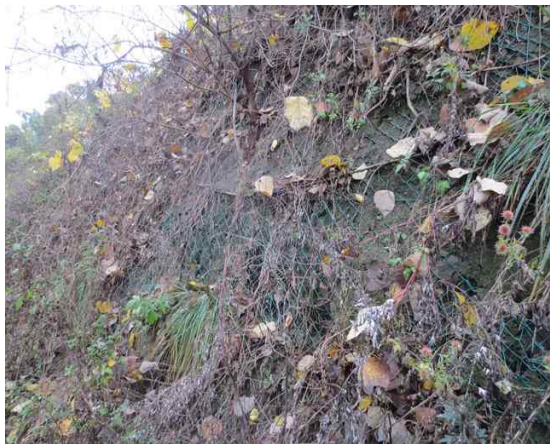
| 현 황 | 3 녹생토 유실 ⇨ 주의관찰 | 현 황 | 4 녹생토 유실 ⇨ 주의관찰 |

| 손상유형 | 위치 및 수량 | 조치내용 | 비고 |
|---|---|---|---|
| 표층유실 | 정면 STA.0+10~30m 3단 녹생토 유실 A=20m*2m | 주의관찰 | |

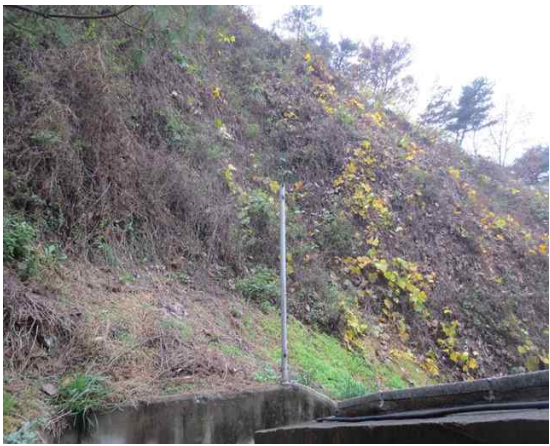
| 손상유형 | 위치 및 수량 | 조치내용 | 비고 |
|---|---|---|---|
| | 우측 STA.23+815m 1단 녹생토 유실 A=10m*10m | 주의관찰 | |
