#### 4) 터널 절토사면 외관조사 결과

#### [생림2터널 시·종점부 절토사면 현황]

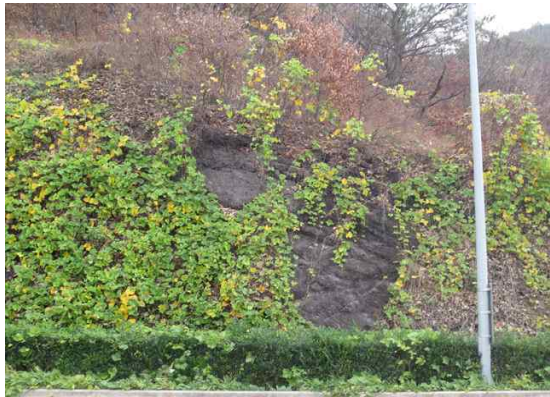
| 위 치 | 1구간 1단 사면부 STA.0+30 | 위 치 | 1구간 상단부 STA.0+60 |
| 현 황 | 1 뜯돌 ⇨ 주의관찰 | 현 황 | 2 표층유실 ⇨ 주의관찰 |

| 손상유형 | 위치 및 수량 | 조치내용 | 비고 |
|---|---|---|---|
| 낙석위험 | STA.0+30m 상행 1단 뜯돌 | 주의관찰 | |

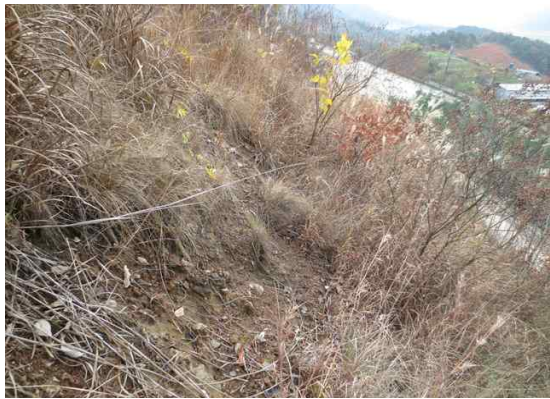
| 위 치 | 1구간 1단 사면부 STA.0+90 | 위 치 | 1구간 2단 사면부 STA.0+180 |
| 현 황 | 3 표층유실 ⇨ 주의관찰 | 현 황 | 4 녹생토유실 ⇨ 주의관찰 |

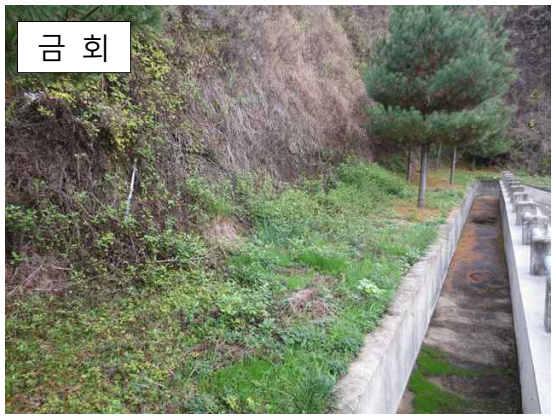
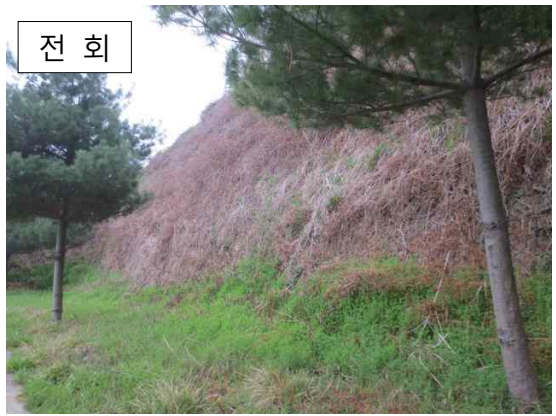
| 위 치 | 2구간 1단 사면부 STA.0+70 |

| 현 황 | 1 녹생토 유실(A=10m*3m) ⇨ 주의관찰 |

| 손상유형 | 위치 및 수량 | 조치내용 | 비고 |
|---|---|---|---|
| | STA.0+70m 하행 1단 녹생토유실 A=10m*3m | 주의관찰 | |

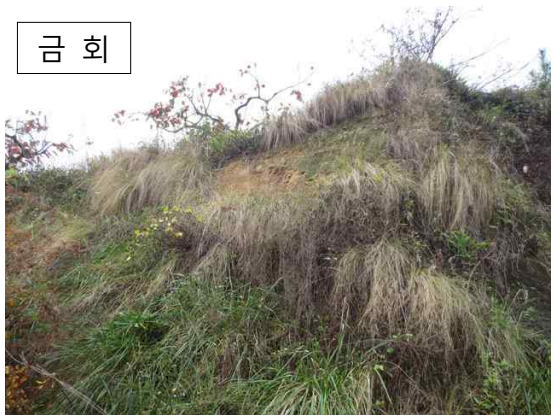
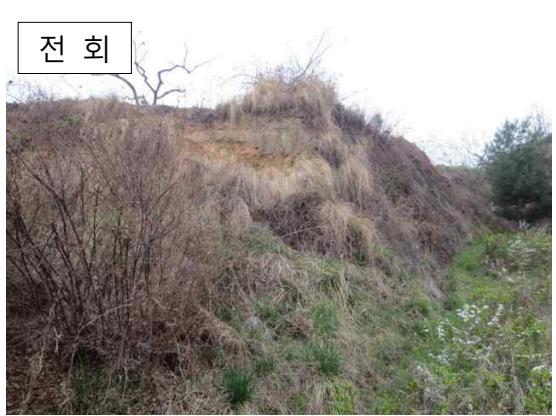
| 위 치 | 2구간 1단 사면부 STA.0+90 |

| 현 황 | 2 슛크리트 파손 및 표층유실(A=10m*10m) ⇨ 주의관찰 |

| 손상유형 | 위치 및 수량 | 조치내용 | 비고 |
|---|---|---|---|
| | STA.0+90m 하행 1단 표층유실 A=10m*10m | 주의관찰 | |
| | STA.0+90m 하행 1단 숏크리트 파손 | 단면보수 | |

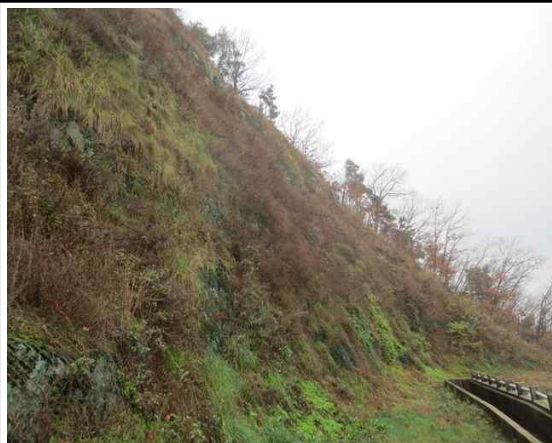
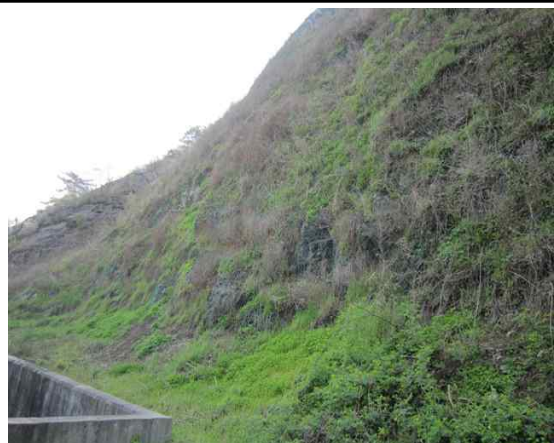
| 현 황 | 1 녹생토 유실 및 하부 퇴적 ⇨ 주의관찰 | | |

| 손상유형 | 위치 및 수량 | 조치내용 | 비고 |
|---|---|---|---|
| 표층유실 | STA.0+5~45m 1단 전반적 녹생토 유실 | 주의관찰 | |

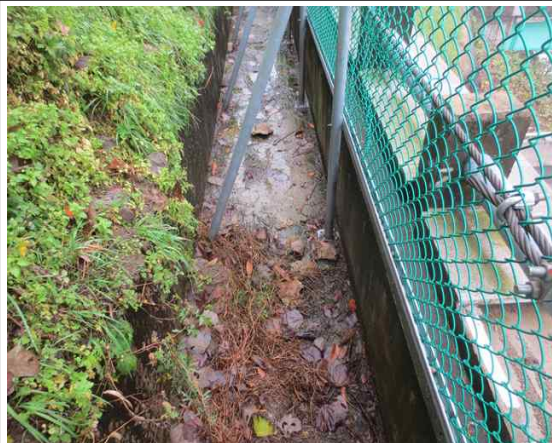
| 위 치 | 갱문배면 STA.0+50 | 위 치 | 3구간 상단부 STA.0+50 |
| 현 황 | 2 토사 퇴적 ⇨ 정비 | 현 황 | 3 뜬돌 ⇨ 정비 |

| 손상유형 | 위치 및 수량 | 조치내용 | 비고 |
|---|---|---|---|
| 배수시설 | STA.0+50m 상행 배수로 토사퇴적 | 정비 | |
