#### 4) 터널 절토사면 외관조사 결과

[생림1터널 시·종점부 절토사면 현황]

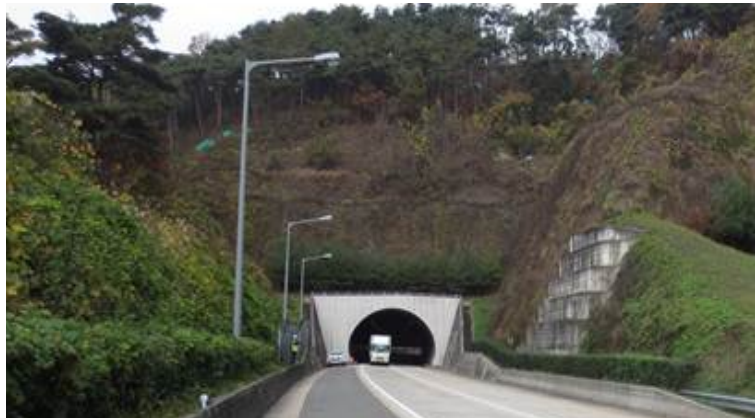
(시점부 절토사면 전경)

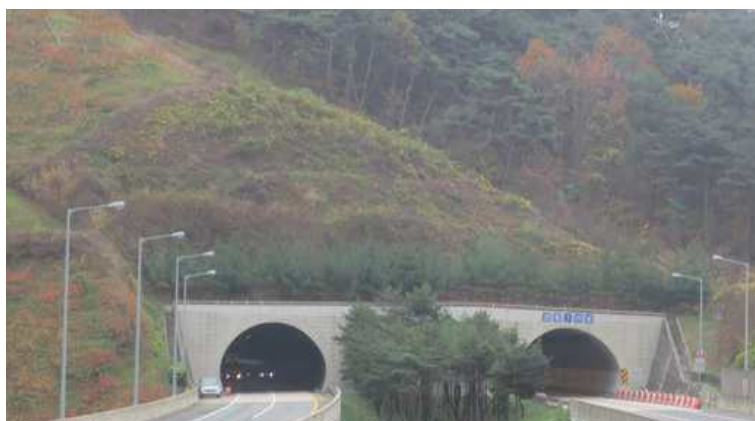
(중점부 절토사면 전경)

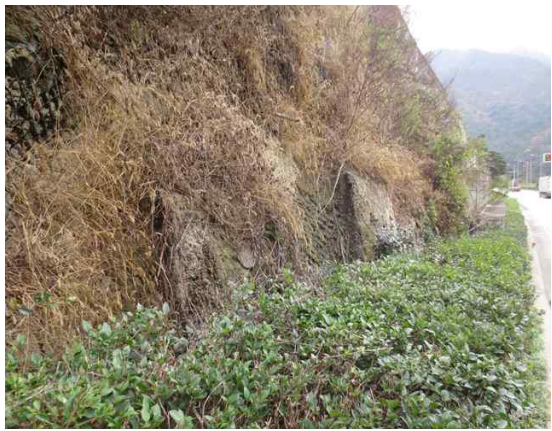
| 현 황 | 1 녹생토 유실 ⇨ 주의관찰 | 현 황 | 2 녹생토 유실 ⇨ 주의관찰 |

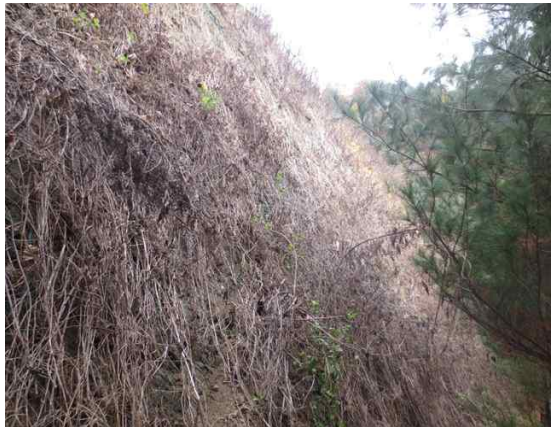
| 현 황 | 3 녹생토 유실 ⇨ 주의관찰 | 현 황 | 4 녹생토 유실 ⇨ 주의관찰 |

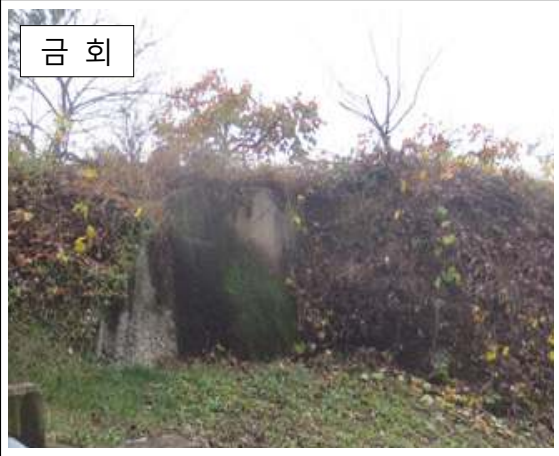
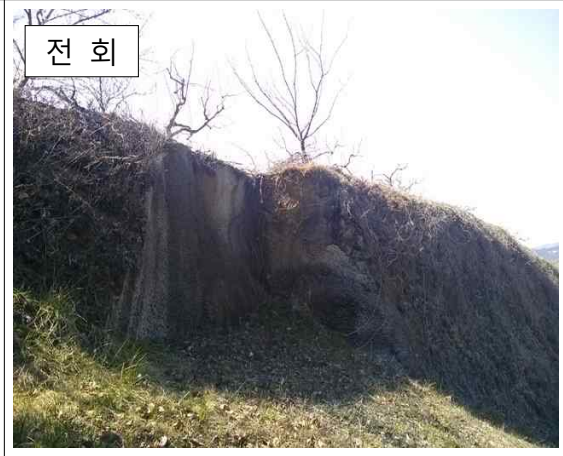
| 위 치 | 1단 사면부 STA.0+35 |

| 현 황 | 1 숏크리트 탈락 ⇨ 주의관찰 |

| 손상유형 | 위치 및 수량 | 조치내용 | 비고 |
|---|---|---|---|
| 낙석위험 | STA.0+40m 1단 슛크리트 파손 A=2m*1.5m | 주의관찰 | |

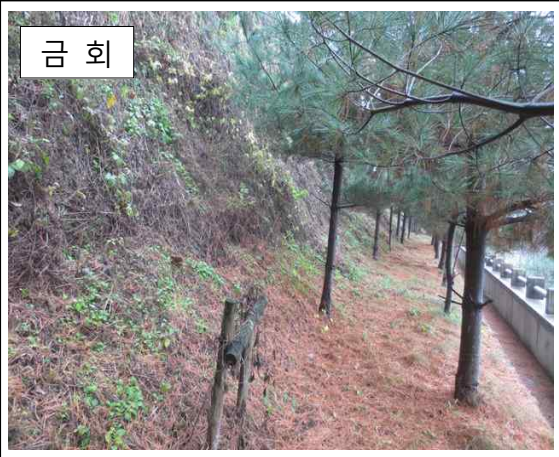
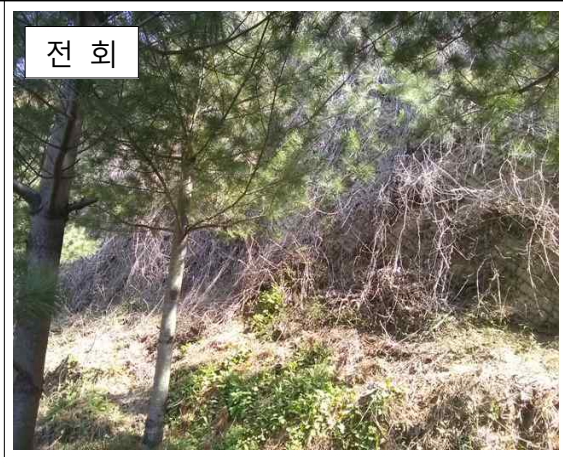
| 위 치 | 1단 사면부 STA.0+90 |

| 현 황 | 1 녹생토 유실(A=15m*5m) ⇨ 주의관찰 |

| 손상유형 | 위치 및 수량 | 조치내용 | 비고 |
|---|---|---|---|
| 표층유실 | STA.0+80~+90m 1단 녹생토유실 A=15m*5m | 주의관찰 | |
