#### 4) 터널 절토사면 외관조사 결과

[무척산터널 시·종점부 절토사면 현황]

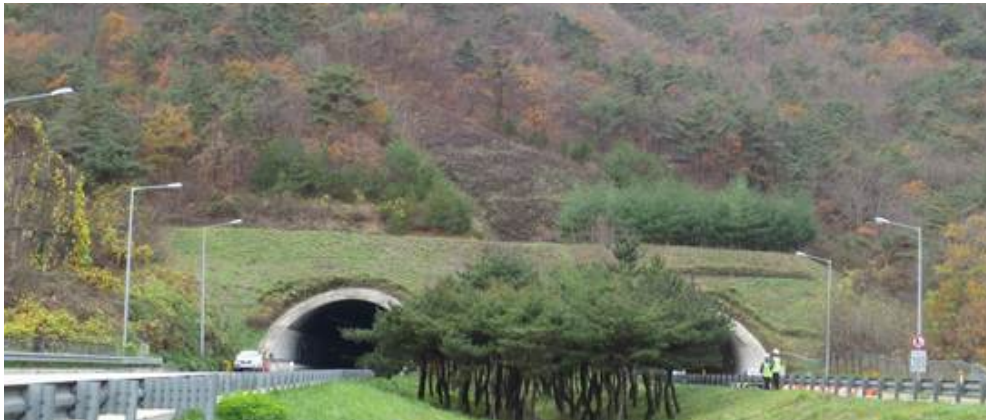
(시점부 절토사면 전경)

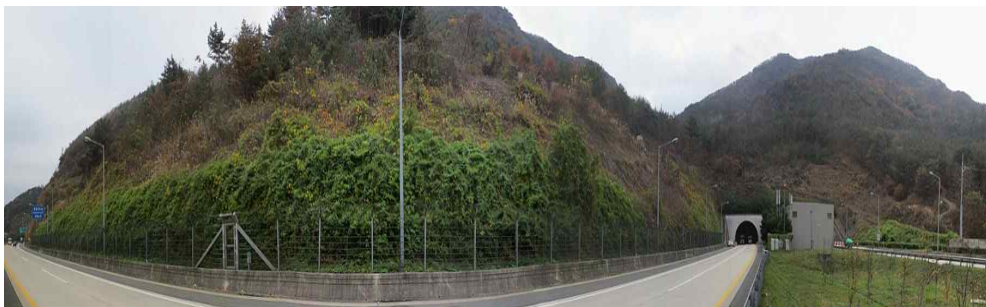
(중점부 절토사면 전경)

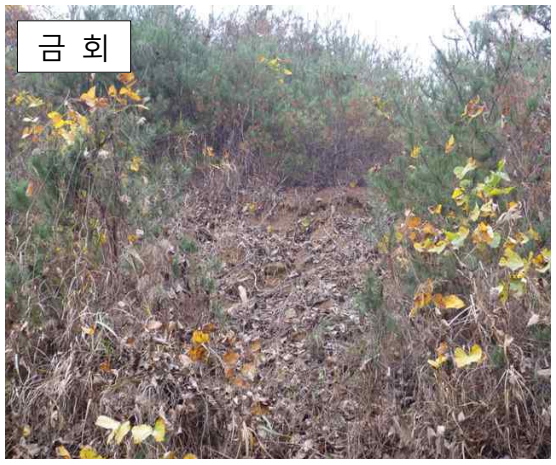
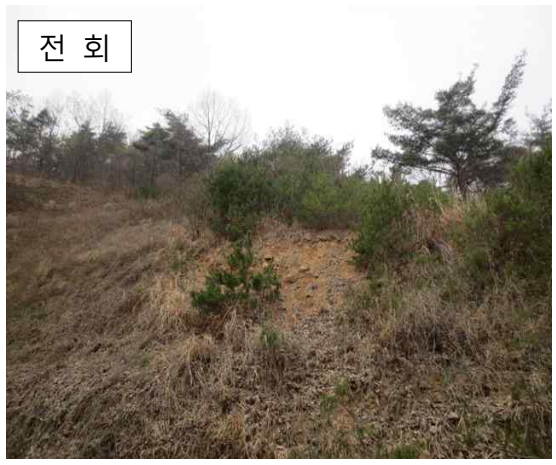
| 위 치 | 2단 사면부 STA.0+10~20 |

| 현 황 | 1 표층유실 ⇨ 물탈격자블럭 |

| 손상유형 | 위치 및 수량 | 조치내용 | 비고 |
|---|---|---|---|
| 표층유실 | STA.0+10m 2단 세굴 A=20m*10m<br>STA.0+55m 2단 표층유실 A=10m*3m<br>STA.0+60~90m 2단 표층유실 A=40m*10m<br>STA.0+80~100m 1단 녹생토 유실 A=20m*3m | 물탈격자블럭<br>주의관찰<br>주의관찰<br>주의관찰 | |

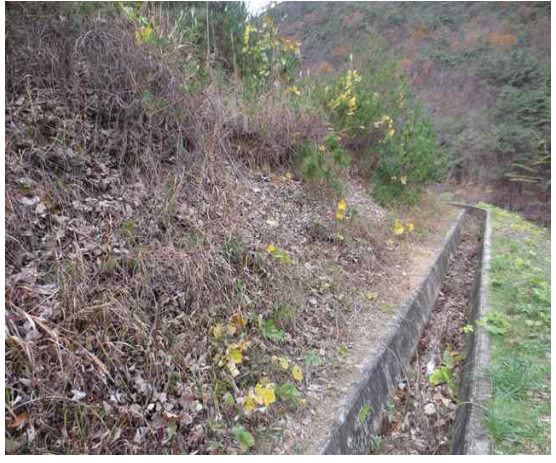
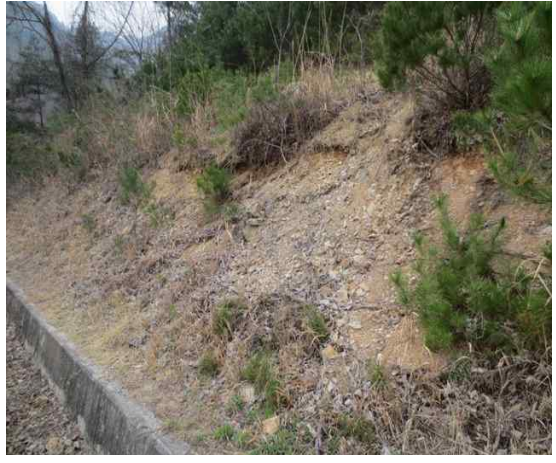
| 위 치 | 2단 사면부 STA.0+60~90 |

| 현 황 | 2 표층유실 ⇨ 주의관찰 |

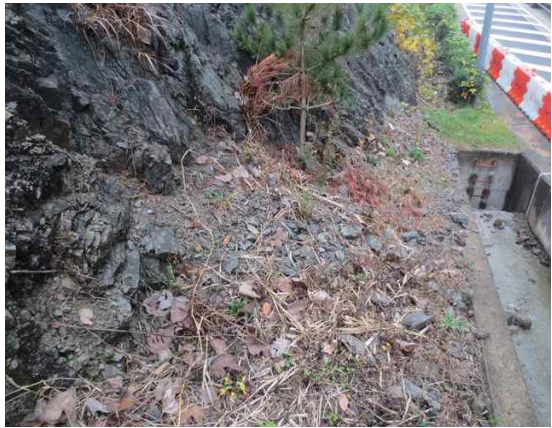
| 현 황 | 1 뜯돌 ⇨ 주의관찰 | 현 황 | 2 녹색토유실 ⇨ 주의관찰 |

| 손상유형 | 위치 및 수량 | 조치내용 | 비고 |
|---|---|---|---|
| 낙석위험 | STA.0+30m 1단 뜯돌 및 부석 A=30m*10m<br>STA.0+145m 1단 심한풍화<br>STA.0+245m 1단 슛크리트 파손 A=10m*5m | 표면보호공<br>주의관찰<br>단면보수 | |

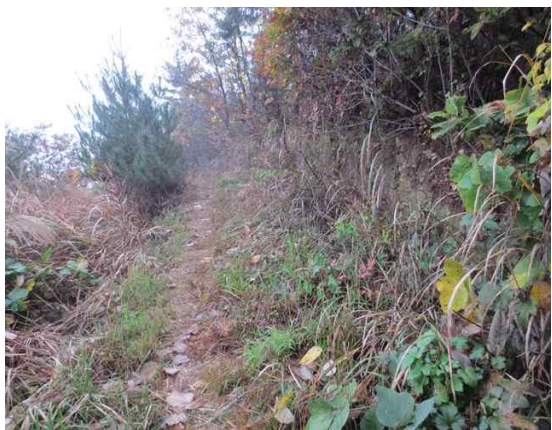
| 현 황 | 3 표층유실 ⇨ 주의관찰 | 현 황 | 4 녹색토유실 ⇨ 주의관찰 |
