#### 4) 터널 절토사면 외관조사 결과

[상동2터널 시·종점부 절토사면 현황]

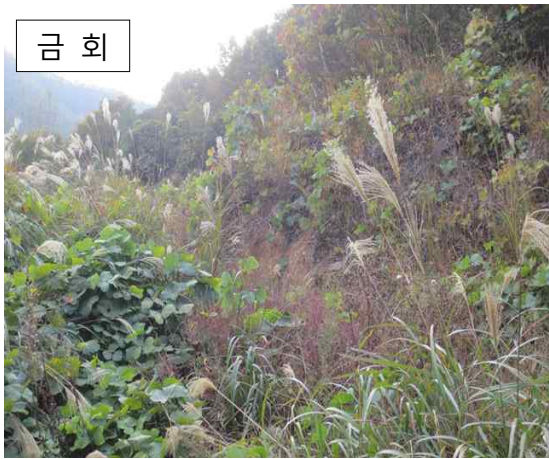
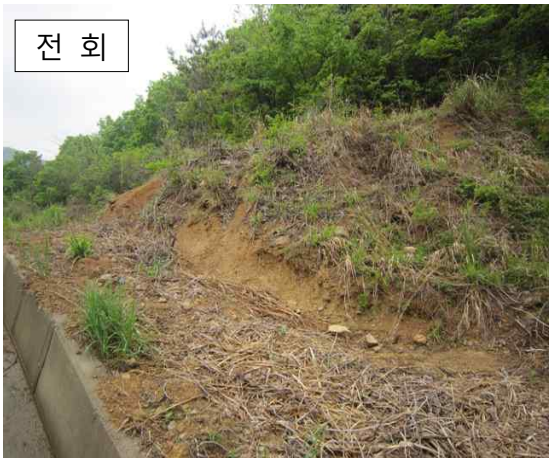
| 현 황 | 1 표층유실 및 세굴 ⇨ 주의관찰 | | |

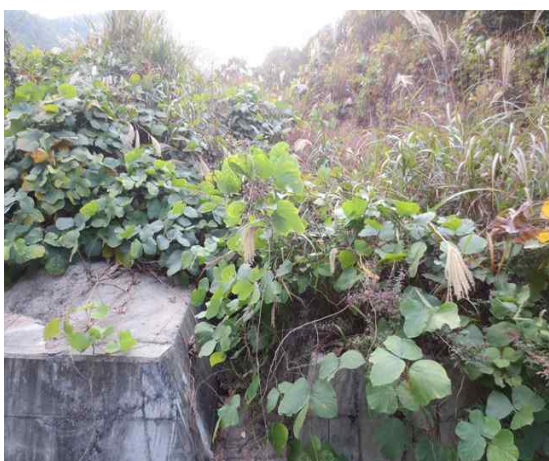
| 현 황 | 2 측구 식생 ⇨ 제초 | 현 황 | 3 몰탈격자블럭 ⇨ 양호 |

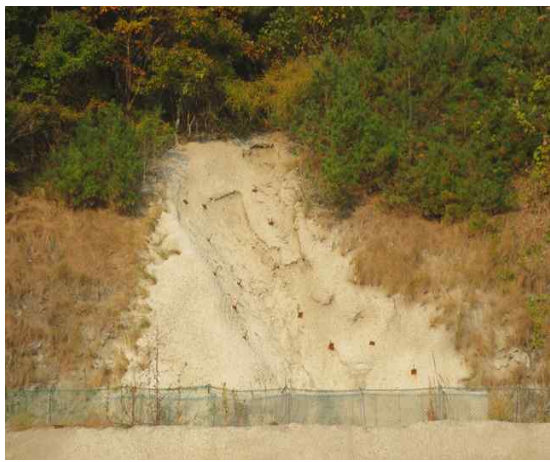
| 현 황 | 1 락볼트 보강 ⇨ 양호 | 현 황 | 2 표층유실 ⇨ 주의관찰 |

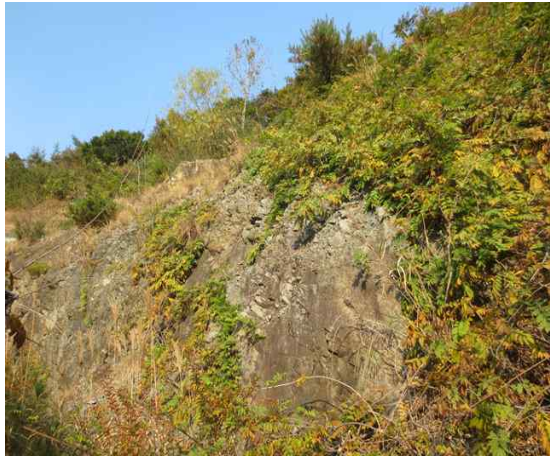
| 현 황 | 3 이완암 ⇨ 주의관찰 | 현 황 | 4 이완암 ⇨ 방호벽 |

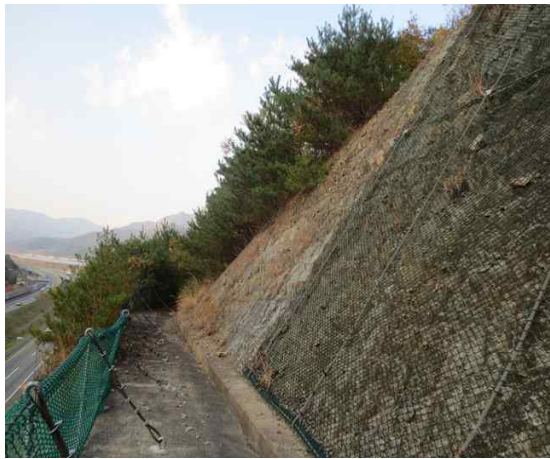
| 현 황 | 1 이완암 ⇨ 주의관찰 | 현 황 | 2 이완암 ⇨ 주의관찰 |

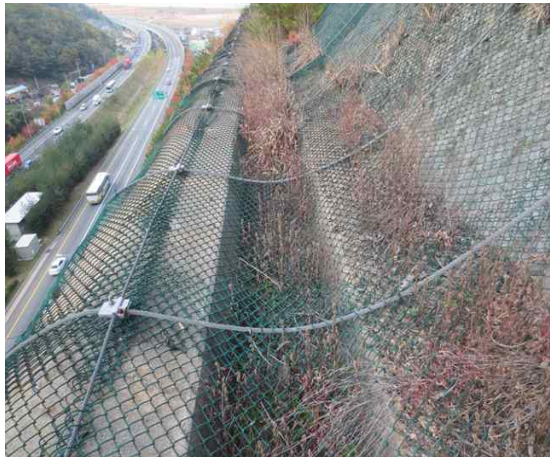
| 현 황 | 3 토사퇴적 ⇨ 정비 | 현 황 | 4 표층유실 ⇨ 주의관찰 |

| 손상유형 | 위치 및 수량 | 조치내용 | 비고 |
|---|---|---|---|
| | 좌측(상행선) 2소단 배수로 토사퇴적 L=20m | 정비 | |

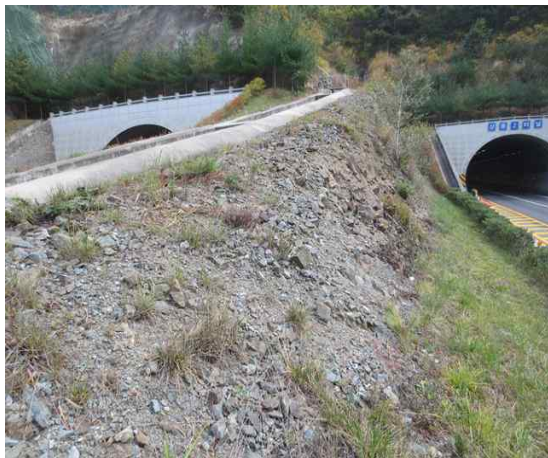
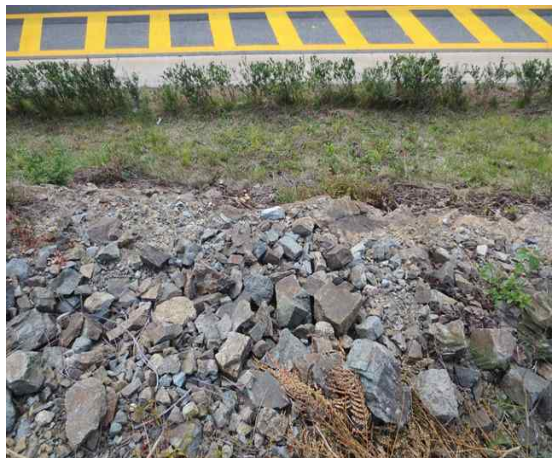
| 현 황 | 1 뜯돌 ⇨ 방호벽 | | |

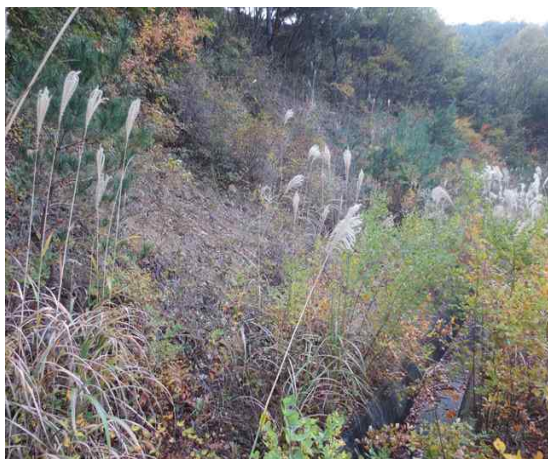
| 현 황 | 2 표층유실 ⇨ 주의관찰 | 현 황 | 3 토석류 ⇨ 주의관찰 |
