#### 4) 터널 절토사면 외관조사 결과

#### [상동1터널 시·종점부 절토사면 현황]

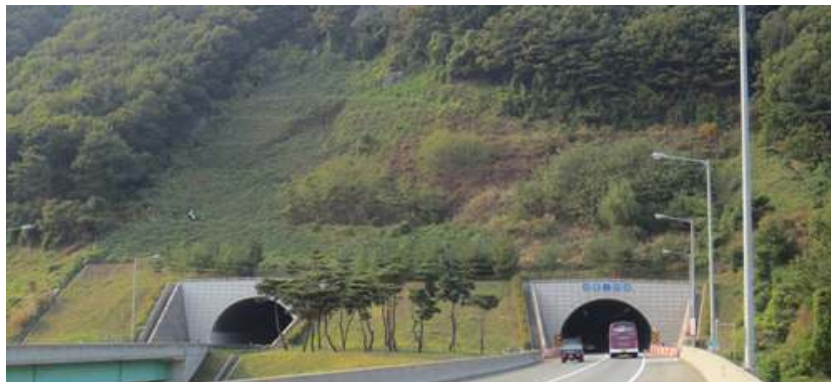
(시점부 절토사면 전경)

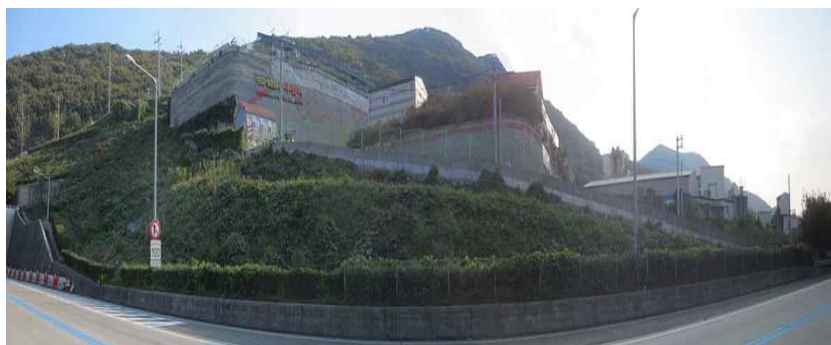
(중점부 절토사면 전경)

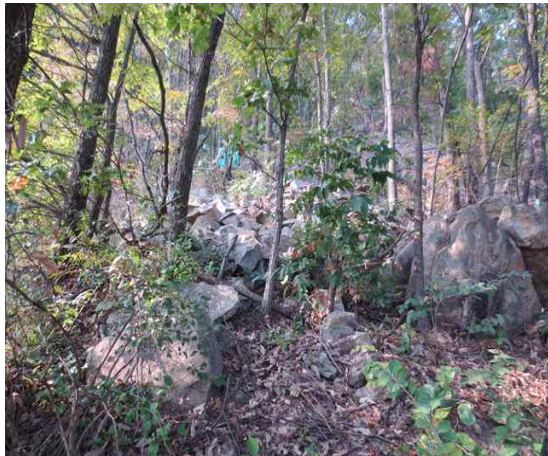
| 현 황 | 1 암괴 ⇨ 주의관찰 | | 현 황 | 2 암괴 ⇨ 주의관찰 | |

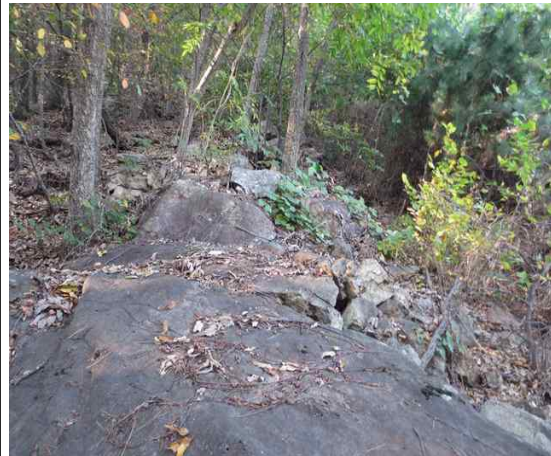
| 손상유형 | 위치 및 수량 | 조치내용 | 비고 |
|---|---|---|---|
| 기 타 | STA.0+80m 자연사면 암반 | 주의관찰 | |

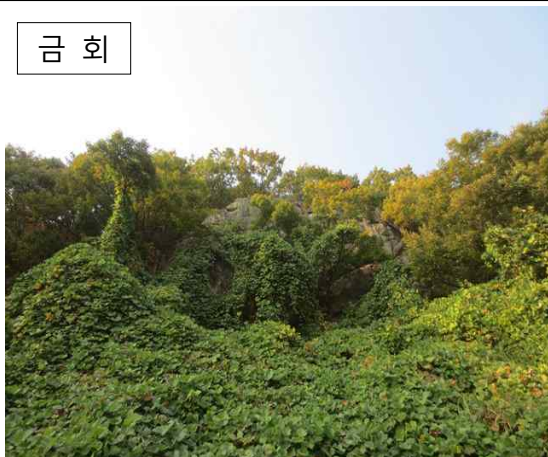
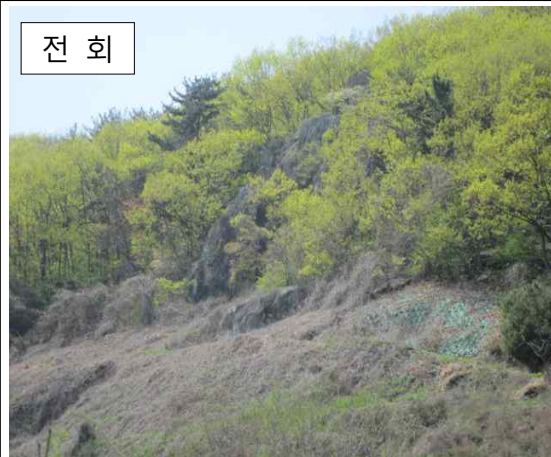
| 현 황 | 3 암괴 ⇨ 주의관찰 | | | | |

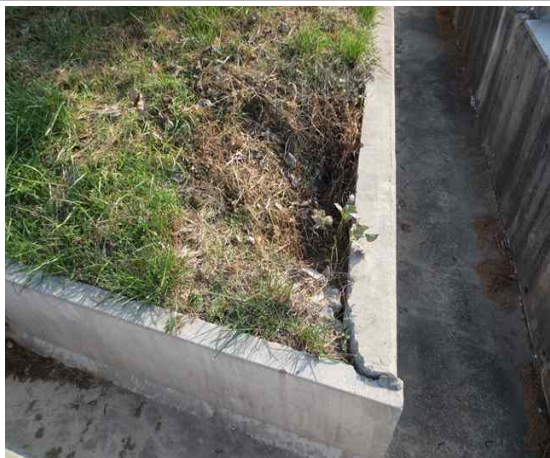
| 현 황 | 1 배수로 뒷채움 유실 ⇨ 정비 | 현 황 | 2 배수로 파손 ⇨ 단면보수 |

| 손상유형 | 위치 및 수량 | 조치내용 | 비고 |
|---|---|---|---|
| 표층유실 | STA.0+150m 갯문배수로 뒷채움유실 A=1m*1m | 주의관찰 | |

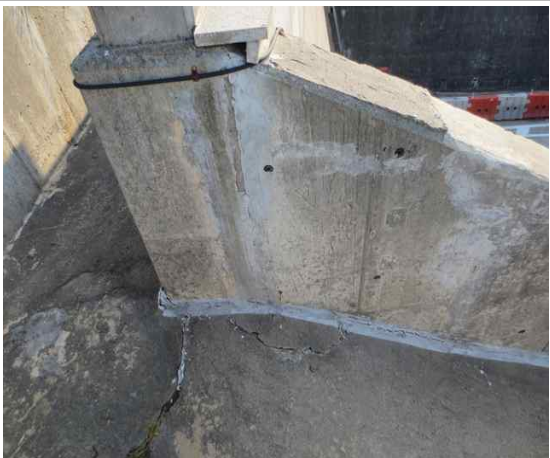
| 손상유형 | 위치 및 수량 | 조치내용 | 비고 |
|---|---|---|---|
| | STA.0+120m 갯문배수로 파손 A=0.5m*1m | 단면보수 | |

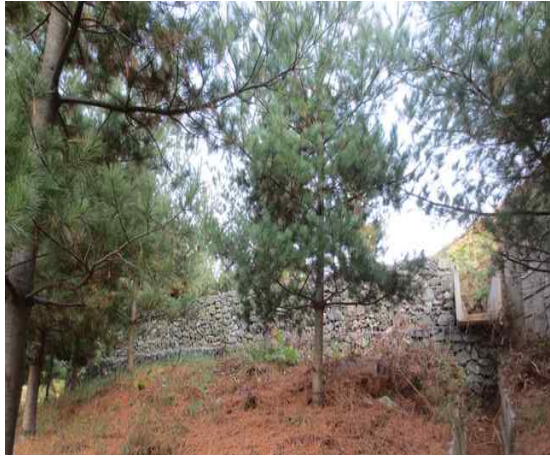
| 현 황 | 3 개비온 ⇨ 양호 | 현 황 | 4 돌망태공 ⇨ 양호 |
