## 제3장 현장조사 및 시험

목주교는 충청남도 천안시 목천읍 운전리에 위치한 교량으로써, 2004년 8월에 준공되어 약 11년의 공용기간이 경과되었고, 일반국도 21호선에 위치하고 있다. 교량의 연장은 390.0m의 9경간 1층 시설물로써, 상부구조는 강박스 거더(STB)형식 4련으로 시공되어 있으며, 하부구조는 교각 8기(Ⅱ형)와 교대 2기(역T형)로 구성되어 있다.

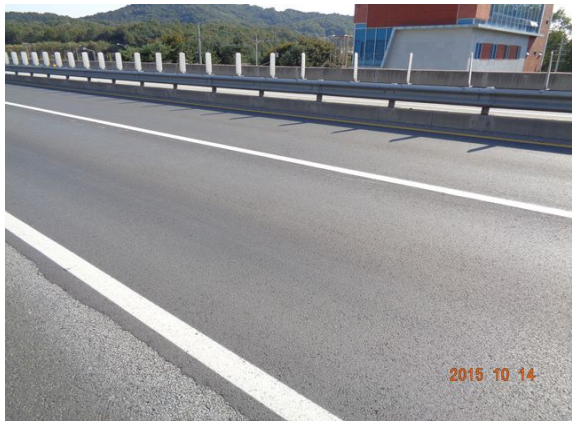
| 현황 | S4 토사퇴적 | 현황 | S1 재포장 |

| 대책 | 청소 | 대책 | - |

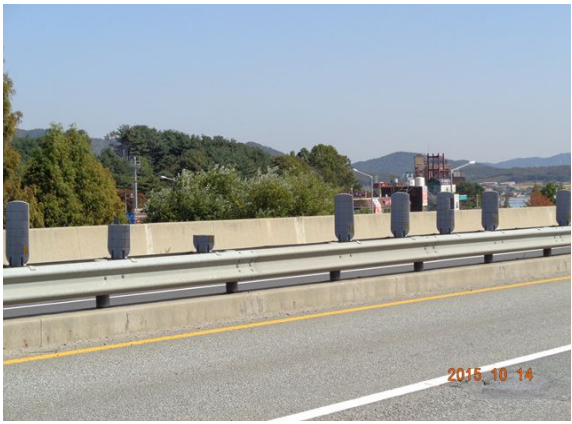
| 현황 | S2 중분대 차광판 파손 | 현황 | S2 중분대 박락 및 철근노출 |

| 대책 | 교체 | 대책 | 단면보수 |

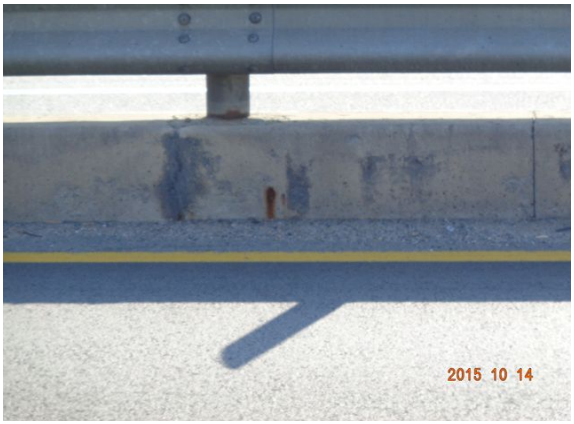
외관조사결과 방호벽 균열 및 재균열, 망상균열, 철근노출 및 파손, 텔리네이트 파손 등이 조사되었고, 발생한 균열은 전차에 비해 신규손상이 일부 발생하였다. 균열 구간은 건조 수축 및 수화열에 의한 비구조적 균열이며 0.3mm이상 균열은 주입보수 등의 조치가 필요하며, 0.3mm미만 균열 구간은 그 정도가 경미한 미세균열이므로, 즉각적인 보수조치 보다는 향후 손상의 진전 정도에 따라 일괄적인 표면보수를 실시하는 것이 바람직 할 것으로 판단되다. 텔리네이트, 차광판 파손은 외부 충격 등에 의한 것으로 사용성 확보를 위하여 교체 등의 조치가 필요하다. 기존 손상인 철근노출 및 파손 구간은 피복두께 부족, 외부 충격으로 인하여 발생한 손상으로 단면보수 등의 조치가 필요하다.

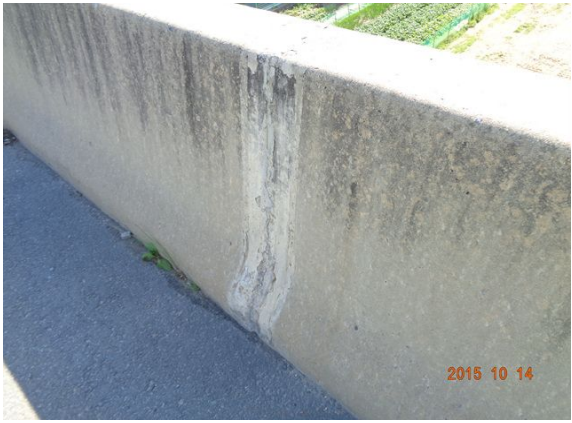
| 현황 | S1 재균열 | 현황 | S5 텔리네이터 파손 |

| 대책 | 지속적 관찰 후 조치(표면처리) | 대책 | 교체 |

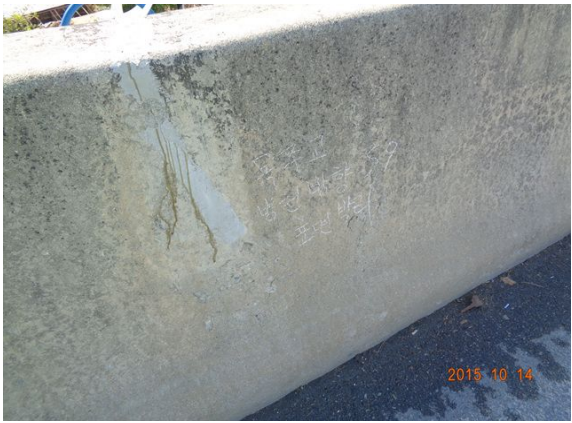
| 현황 | S9 박리 | 현황 | S7 망상균열 |

| 대책 | 단면보수 | 대책 | 지속적 관찰 후 조치(표면처리) |

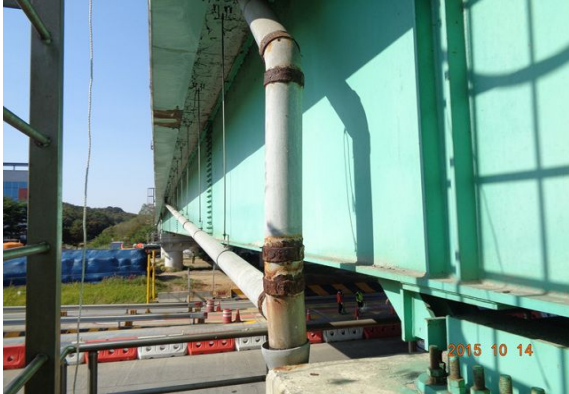
외관조사결과 배수구 막힘과 배수관 파손, 배수관 부식(전개소)이 조사되었으며, 배수구 막힘은 공용 중 반복적인 통행 차량에 의한 토사퇴적으로 이는 우천시 체수를 유발하여 차량 주행성 및 사용성에 문제가 될 수 있으므로 주기적인 배수구 청소가 필요한 상태이고, 배수관 파손 및 부식은 공용기간 증가로 인하여 발생한 손상으로 상부슬래브와 배수관을 이어주는 접속부 및 배수관 접속부 전개소가 부식이 된 상태이다. 배수관 파손 및 부식은 구조적 손상은 아니나, 현재 부식의 상태가 심하고 부식의 추가 손상 우려가 존재하므로 교체 등의 조치를 권장한다.

| 현황 | S4 배수관 부식 | 현황 | S1 배수관 파손 |

| 대책 | 교체 | 대책 | 교체 |

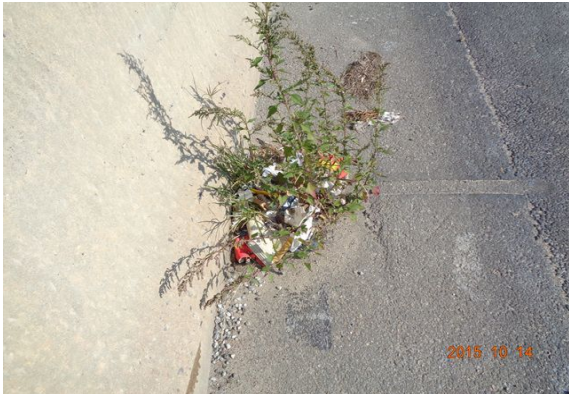
| 현황 | S2 배수구 막힘 | 현황 | S2 배수구 막힘 |

| 대책 | 청소 | 대책 | 청소 |

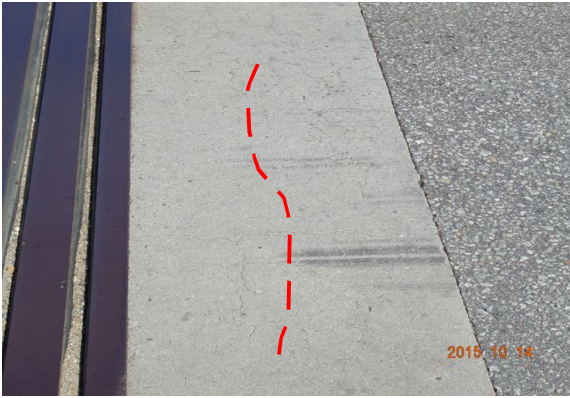
외관조사결과 후타재 균열, 망상균열, 본체 토사퇴적, 본체 부식 등이 발생한 상태로 조사되었다. 후타재 균열, 망상균열은 건조수축에 의한 시공초기 균열로서 그 정도가 경미한 상태이므로 현 상태에서의 보수조치 보다는 지속적 관찰을 실시한 후, 손상 진전시 표면처리 등의 보수를 실시하는 것이 바람직 할 것으로 판단되며, 토사 퇴적 및 부식 구간은 장기공용에 인한 손상으로 청소 및 지속적인 관찰이 필요하다.

| 현황 | A1 후타재 균열 | 현황 | A2 후타재 균열 |

| 대책 | 주의관찰 후 조치 | 대책 | 주의관찰 후 조치(체결) |

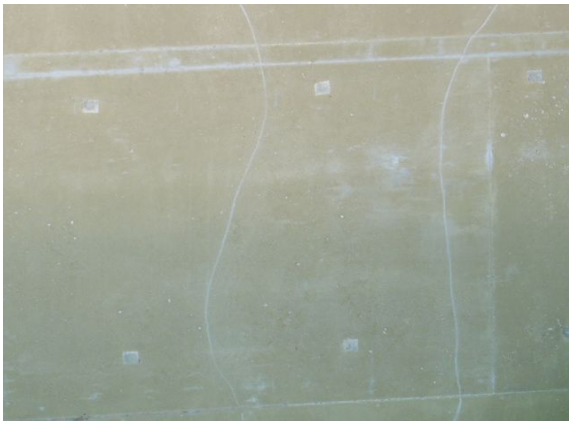
| 현황 | S2 균열 | 현황 | S2 망상균열 |

| 대책 | 지속적 관찰 후 조치(표면처리) | 대책 | 지속적 관찰 후 조치(표면처리) |

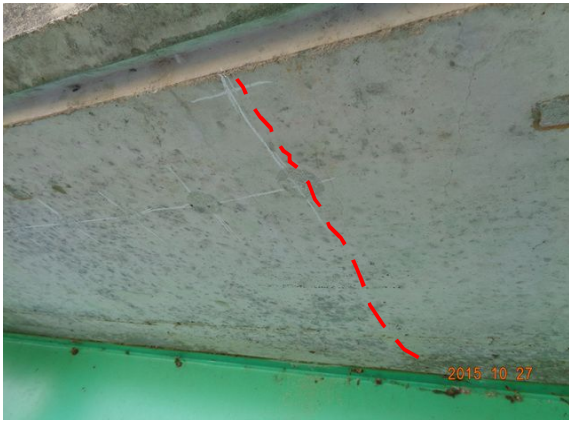
| 현황 | S3 균열 | 현황 | S6 재료분리 |

| 대책 | 지속적 관찰 후 조치(표면처리) | 대책 | 지속적 관찰 후 조치(단면보수) |

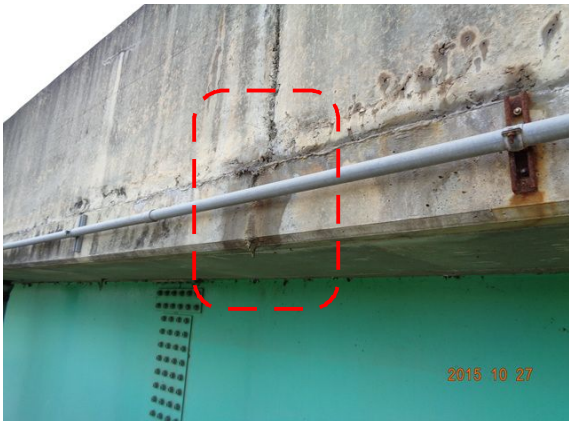
| 현황 | S7 백태 | 현황 | S1 철근노출 |

| 대책 | 지속적 관찰 후 조치(표면처리) | 대책 | 지속적 관찰 후 조치(단면보수) |

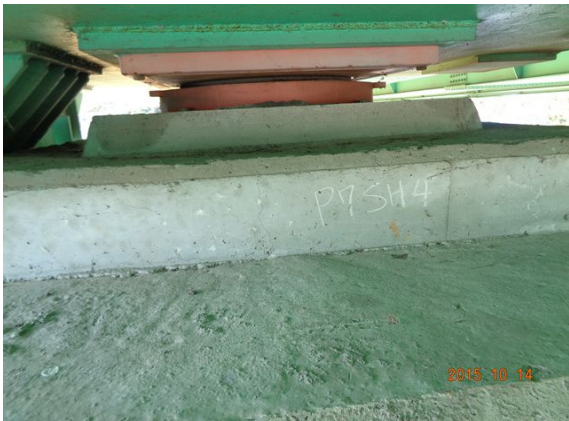
| 현황 | P7-SH4 받침콘크리트 균열 | 현황 | P8-SH1 받침콘크리트 균열 |

| 대책 | 지속적 관찰 후 조치(표면처리) | 대책 | 지속적 관찰 후 조치(표면처리) |

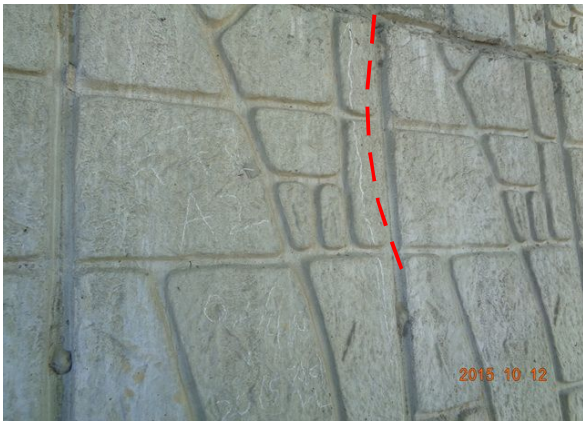
| 현황 | A2 cw=0.3mm미만 균열 | 현황 | A2 철근노출 |

| 대책 | 지속적 관찰 후 조치(표면처리) | 대책 | 지속적 관찰 후 조치(단면보수) |

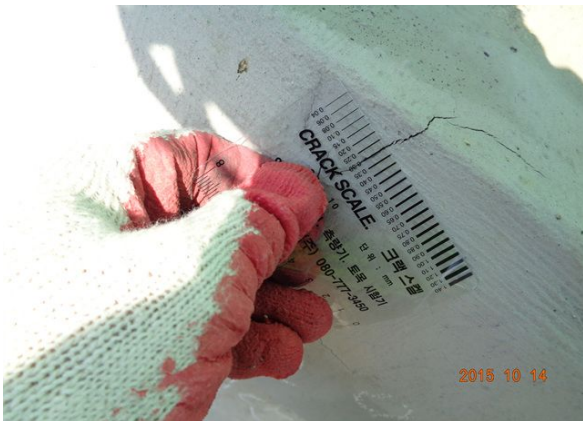
교대 및 교각은 균열 및 망상균열, 재균열, 콘크리트 파손, 철근노출, 백태 등이 발생한 상태로, 균열 및 망상균열 구간은 시공초기 건조수축에 의한 비구조적 균열로 주의관찰이 요망되나, 폭 0.3mm이상의 균열은 주입보수 등의 조치가 필요하다. 교각 P3 우측 코핑 하면에 발생한 교축직각방향의 폭 0.2mm균열은 휨균열로 판단되며, 주의관찰 후 손상의 진전시 주입보수 등의 조치가 요망된다.

| 현황 | P3 코핑부 0.3mm 이상 균열 | 현황 | P6 기둥부 박락 |

| 대책 | 주입보수 | 대책 | 지속적 관찰 후 조치(단면보수) |

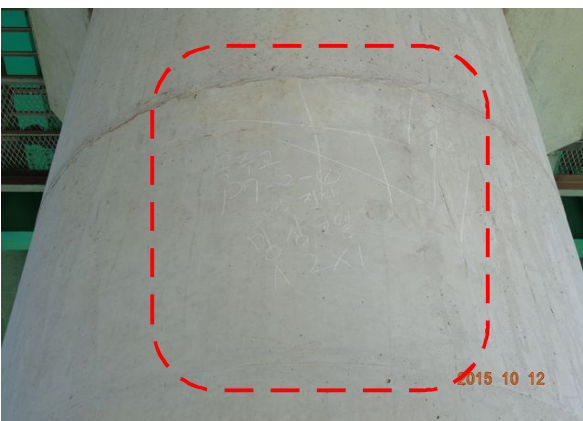
| 현황 | P7 기둥부 망상균열 | 현황 | P8 코핑부 재료분리 |

| 대책 | 지속적 관찰 후 조치(표면처리) | 대책 | 지속적 관찰 후 조치(표면처리) |

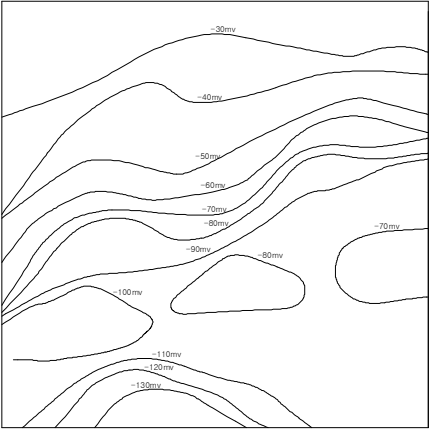
| 위치 | 철근부식도 | 평가 |
|---|---|---|
| A1 흥벽 | | 90% 이상의 확률로 부식없음 |

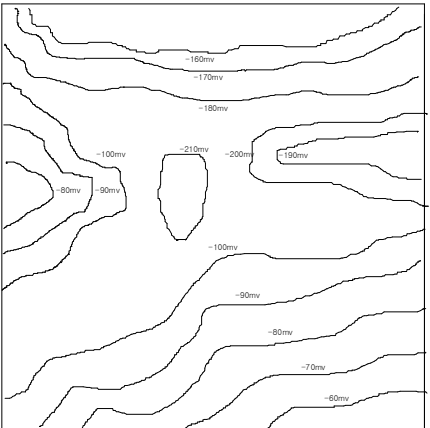
| 위치 | 철근부식도 | 평가 |
|---|---|---|
| P2 코핑부 | | 불명확 |

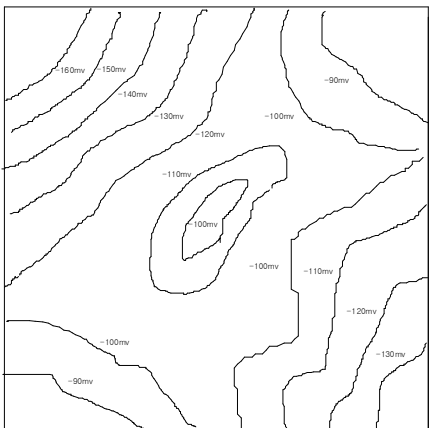
| 위치 | 철근부식도 | 평가 |
|---|---|---|
| P6 기둥부 | | 90% 이상의 확률로 부식없음 |
