## **제8장 보수 · 보강 및 유지관리방안**

# 제8장 보수·보강 및 유지관리방안

## 8.1 보수·보강방안

### 8.1.1 손상별 보수·보강방안 및 우선순위 선정

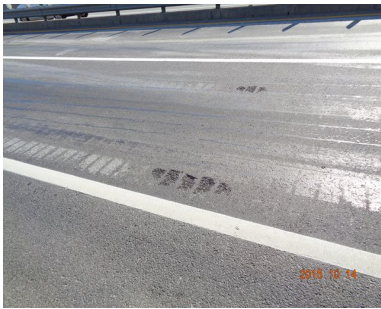
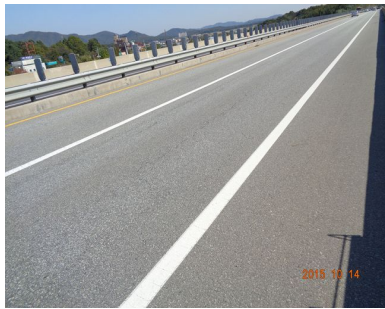
| 구 분 | 주요 손상내용 | 점검 내용 및 현황 사진 | |
|---|---|---|---|
| 교면 포장 | <ul style="list-style-type: none"> <li>아스콘 마모</li> <li>아스콘 균열</li> </ul> | <ul style="list-style-type: none"> <li>기 발생된 손상부 손상 진전 여부 확인</li> </ul> | |
| | | <p>(아스콘 패임)</p> | <p>(아스콘 균열)</p> |

| 부 재 | 손상 내용 | 손상물량 | 단위 | 보수방안 | 우선 순위 |
|---|---|---|---|---|---|
| | 아스콘패임 | 1.0 | m <sup>2</sup> | 아스콘 패칭 | 2 |
| | 아스콘균열 | 45 | m | 아스콘 패칭 | 2 |

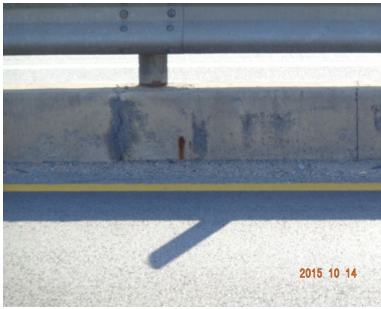
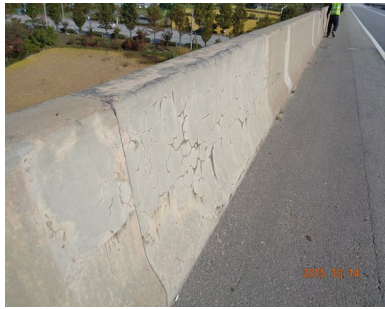
| 구 분 | 주요 손상내용 | 점검 내용 및 현황 사진 | |
|---|---|---|---|
| 난간 연석 | <ul style="list-style-type: none"> <li>균열, 망상균열</li> <li>철근노출</li> <li>박리, 박락</li> </ul> | <ul style="list-style-type: none"> <li>기 발생된 손상부 손상 진전 여부 확인</li> <li>균열부 및 단면손상부 손상 진전 및 신규 발생 여부 확인</li> </ul> | |
| | | <p>(철근노출)</p> | <p>(망상균열)</p> |

| 부 재 | 손상 내용 | 손상물량 | 단위 | 보수방안 | 우선 순위 |
|---|---|---|---|---|---|
| | 보수부망상균열 | 2.5 | m <sup>2</sup> | 표면처리 | 2 |
| | 철근노출 및 파손 | 3.3 | m <sup>2</sup> | 단면보수(t=30)(방청) | 1 |

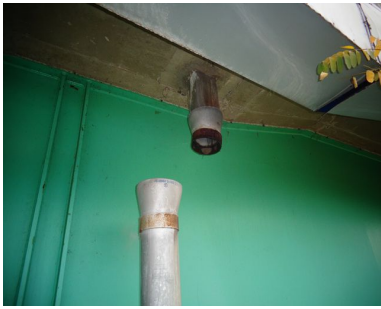
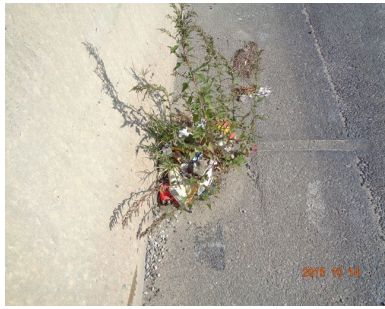
| 구 분 | 주요 손상내용 | 점검 내용 및 현황 사진 | |
|---|---|---|---|
| 배수 시설 | <ul style="list-style-type: none"> <li>배수구 막힘</li> <li>배수관 길이부족</li> </ul> | <ul style="list-style-type: none"> <li>상부 이물질퇴적에 의한 체수(차량 주행성 확보)발생 여부 확인</li> <li>배수관 파손에 의한 구조물 열화 여부 확인</li> </ul> | |
| | | <p>(하부 배수관 파손)</p> | <p>(상부 배수구 막힘)</p> |

| 부 재 | 손상 내용 | 손상물량 | 단위 | 보수방안 | 우선 순위 |
|---|---|---|---|---|---|
| | 배수관파손 | 1 | ea | 정비(교체) | 3 |
| | 배수구막힘 | 42 | ea | 정비(청소) | 3 |

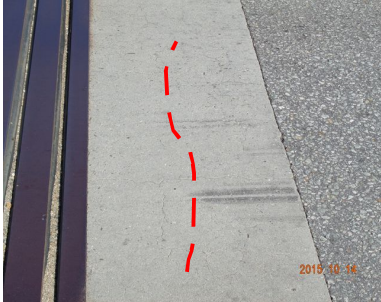
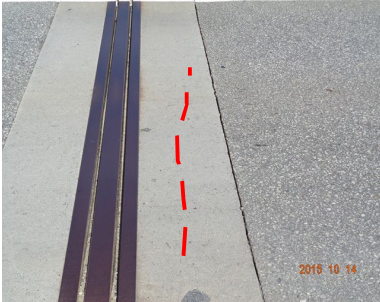
| 구 분 | 주요 손상내용 | 점검 내용 및 현황 사진 |
|---|---|---|
| 신축<br>이음 | <ul style="list-style-type: none"> <li>후타재 균열</li> </ul> | <ul style="list-style-type: none"> <li>본체 및 후타재 손상에 의한 차량 주행성 확보 여부 확인</li> </ul> |
| | | <div style="display: flex; justify-content: space-around;"> </div> <div style="display: flex; justify-content: space-around;"> <p>(후타재 균열)</p> <p>(후타재 균열)</p> </div> |

| 부 재 | 손상 내용 | 손상물량 | 단위 | 보수방안 | 우선 순위 |
|---|---|---|---|---|---|
| | 후타재 균열 | 7.9 | m | 표면처리 | 2 |

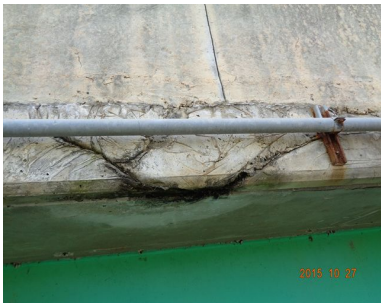
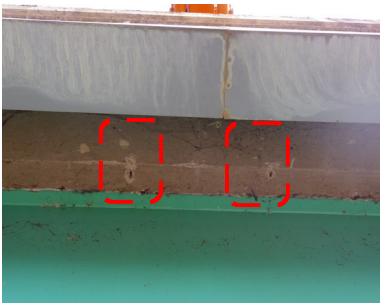
| 구 분 | 주요 손상내용 | 점검 내용 및 현황 사진 |
|---|---|---|
| 바닥판<br>하면 | <ul style="list-style-type: none"> <li>균열, 균열/백태</li> <li>재료분리</li> <li>철근노출</li> </ul> | <ul style="list-style-type: none"> <li>기 발생된 손상부 손상 진전 여부 확인</li> <li>균열부 및 단면손상부 손상 진전 여부 확인</li> <li>상부(교면,보도부) 손상에 따른 누수/백태 발생 여부 확인</li> </ul> |
| | | <div style="display: flex; justify-content: space-around;"> </div> <div style="display: flex; justify-content: space-around;"> <p>(콘크리트 재료분리)</p> <p>(철근노출)</p> </div> |

| 부 재 | 손상 내용 | 손상물량 | 단위 | 보수방안 | 우선 순위 |
|---|---|---|---|---|---|
| | 재료분리 | 0.38 | m <sup>2</sup> | 단면보수(t=10)(몰탈) | 2 |
| | 철근노출 | 0.7 | m <sup>2</sup> | 단면보수(t=30)(방청) | 2 |

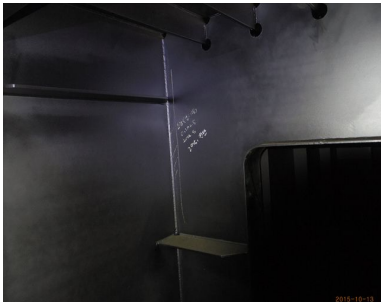
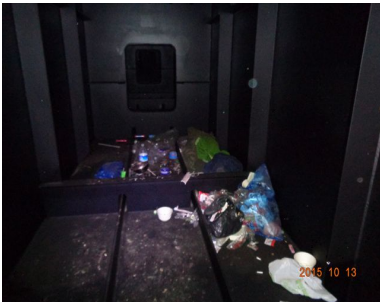
| 구 분 | 주요 손상내용 | 점검 내용 및 현황 사진 |
|---|---|---|
| 거더 | <ul style="list-style-type: none"> <li>도장손상</li> <li>이물질퇴적</li> </ul> | <ul style="list-style-type: none"> <li>기 발생된 손상부 손상 진전 여부 확인</li> </ul> |
| | | <div style="display: flex; justify-content: space-around;"> </div> <div style="display: flex; justify-content: space-around;"> <p>(도장손상)</p> <p>(이물질 퇴적)</p> </div> |

| 부 재 | 손상 내용 | 손상물량 | 단위 | 보수방안 | 우선 순위 |
|---|---|---|---|---|---|
| 거더 내부 | 도장불량 | 1.21 | m <sup>2</sup> | 재도장 | 2 |
| | 이물질퇴적 | 45.75 | m <sup>2</sup> | 정비(청소) | 3 |

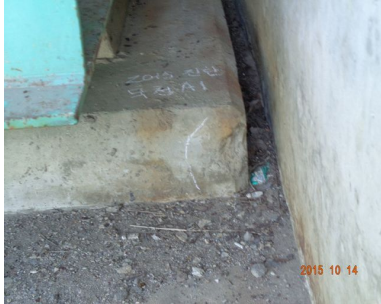
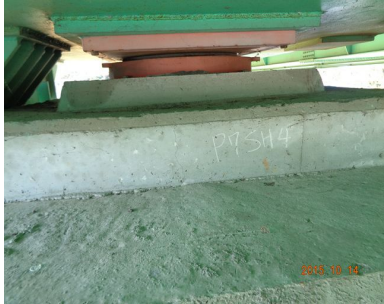
| 구 분 | 주요 손상내용 | 점검 내용 및 현황 사진 |
|---|---|---|
| 받침<br>장치 | <ul style="list-style-type: none"> <li>• 받침 몰탈 파손</li> <li>• 받침 몰탈 균열</li> </ul> | <ul style="list-style-type: none"> <li>• 과도한 변형, 부풀음 및 갈라짐 발생 여부 확인</li> <li>• 받침 이동 상태 및 연단 확보 여부 확인</li> </ul> |
| | | <div style="display: flex; justify-content: space-around;"> <div style="text-align: center;"> <p>(받침 파손)</p> </div> <div style="text-align: center;"> <p>(받침 몰탈 균열)</p> </div> </div> |

| 부 재 | 손상 내용 | 손상물량 | 단위 | 보수방안 | 우선 순위 |
|---|---|---|---|---|---|
| 받침 장치 | 균열cw=0.3mm미만 | 1.8 | m | 표면처리 | 2 |
| | 파손 | 0.01 | m <sup>2</sup> | 단면보수(t=20)(몰탈) | 2 |

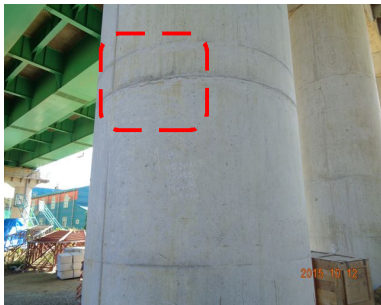
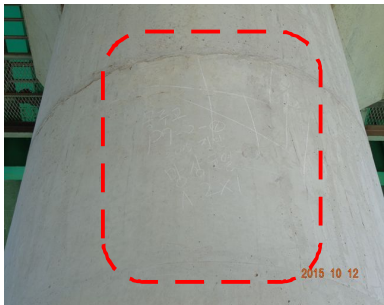
| 구 분 | 주요 손상내용 | 점검 내용 및 현황 사진 |
|---|---|---|
| 교대<br>교각 | <ul style="list-style-type: none"> <li>• 균열, 균열/백태</li> <li>• 철근노출</li> <li>• 박리/박락</li> <li>• 누수흔적</li> </ul> | <ul style="list-style-type: none"> <li>• 균열 및 단면손상부 손상 진전 여부 확인</li> <li>• 신축이음 하부 누수에 의한 열화 발생 여부 확인</li> </ul> |
| | | <div style="display: flex; justify-content: space-around;"> <div style="text-align: center;"> <p>(박락)</p> </div> <div style="text-align: center;"> <p>(망상균열)</p> </div> </div> |

| 부 재 | 손상 내용 | 손상물량 | 단위 | 보수방안 | 우선 순위 |
|---|---|---|---|---|---|
| | 망상균열 | 43.75 | m <sup>2</sup> | 표면처리 | 2 |
| | 철근노출 박락(t=30), 파손 | 1.54 | m <sup>2</sup> | 단면보수(t=30)(방청) | 1 |
