## 제3장 현장조사 및 시험

신계1교는 충청남도 천안시 목천읍 신계리에 위치한 교량으로 2004년 8월에 준공되어 약 11년의 공용기간이 경과되었고, 일반국도 21호선에 위치하고 있다. 교량의 연장은 130m의 3경간의 1종 시설물로써, 상부구조는 강박스 거더(STB)형식이 4련 시공되어 있다. 하부구조는 교각 2기(라멘식)와 교대 2기(중력식)로 구성되어 있다.

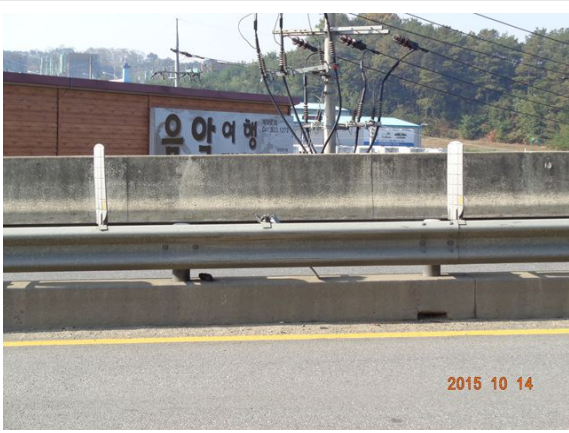
발생된 균열은 전차에 비해 신규손상이 일부 발생하였다. 균열 구간은 건조수축 및 수화열에 의해 시공초기에 발생한 비구조적 균열이며 그 정도가 경미한 미세균열이므로, 즉각적인 보수조치 보다는 향후 손상 진전 정도에 따라 일괄적인 표면보수를 실시하는 것이 바람직 할 것으로 판단된다. 텔리네이트 파손은 외부충격에 의한 것으로 사용성 확보를 위하여 교체가 필요하다. 중분대에 발생한 기존 손상인 철근노출 구간은 피복두께 부족, 외부충격으로 인하여 발생한 손상으로 단면보수 등의 조치가 필요하며, 차광판 파손은 교체가 요망된다.

| 현황 | S2 중분대 차광판 파손 | 현황 | 중분대 박락 및 철근노출 |

| 대책 | 교체 | 대책 | 단면보수 |

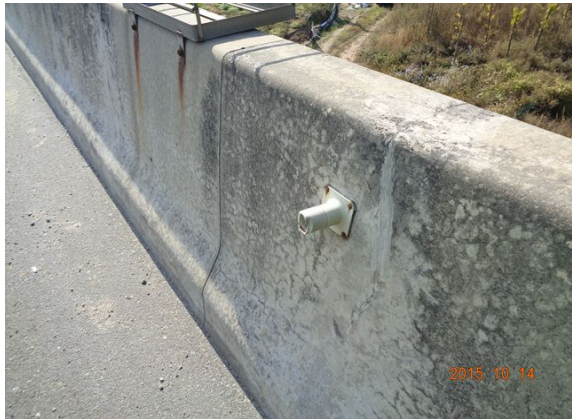
| 현황 | S2 텔리네이터 파손 | 현황 | S3 텔리네이터 파손 |

| 대책 | 교체 | 대책 | 교체 |

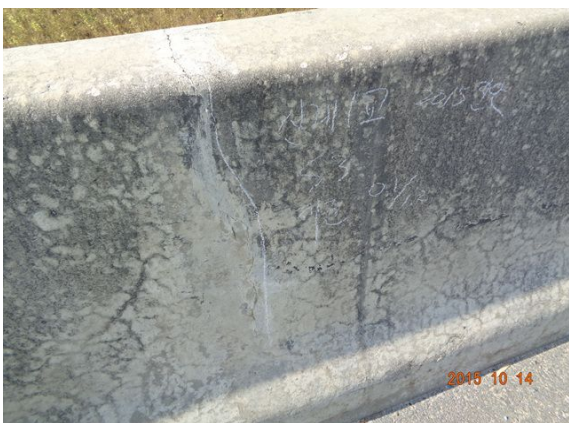
| 현황 | S3 재균열 | 현황 | S3 균열 |

| 대책 | 지속적 관찰 후 표면처리 | 대책 | 지속적 관찰 후 표면처리 |

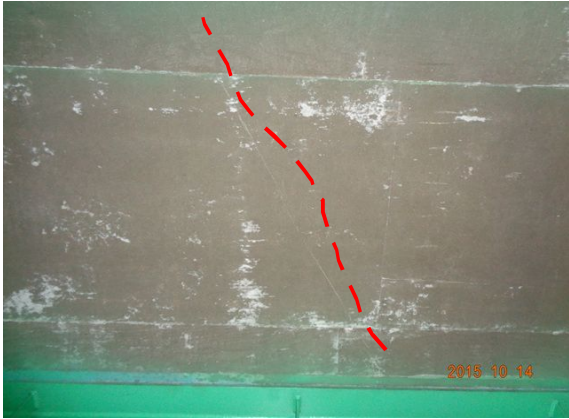
균열 및 망상균열은 기존 점검시 누락된 손상으로 시공초기 건조수축에 의해 발생한 미세균열로 지속적인 관찰 후 진전시 표면처리 등의 조치가 요망되며, 콘크리트 박락 구간은 시공불량에 의한 손상으로 단면보수가 필요하다.

| 현황 | S1 균열 | 현황 | S3 망상균열 |

| 대책 | 주의관찰 후 조치 | 대책 | 주의관찰 후 조치 |

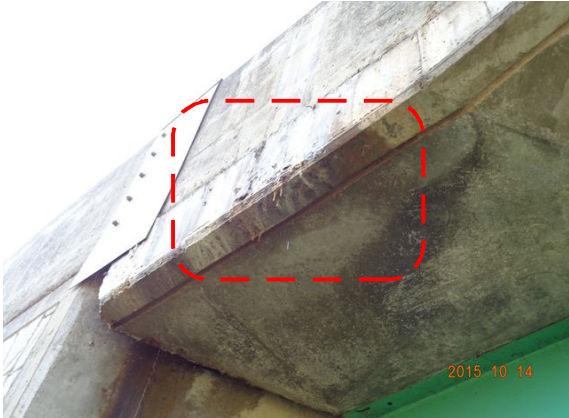
콘크리트 백태는 캔틸레버 측면과 방호벽 사이에 발생한 손상으로 강우시 우수유입에 의하여 발생하였고, 손상이 미미하므로 지속적인 관찰 후 표면처리 등의 조치가 요망된다.

| 현황 | S3 백태 | 현황 | S3 데크플레이트 부식 |

| 대책 | 주의관찰 후 조치 | 대책 | 주의관찰 후 조치 |

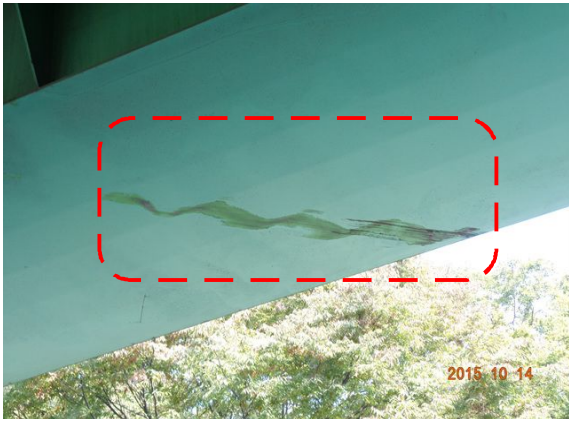
기 발생된 도장손상(도장긁힘, 도장부식, 도장탈락)은 시공미흡 및 외부 충격에 의한 손상으로 지속적인 관찰 후 진전시 재도장을 실시하고, 거더내부에 발생한 우수유입흔적, 이물질퇴적은 청소 및 시건장치를 실시하여 유지관리를 하는 것이 바람직하다.

| 현황 | G2-S1 도장 균열 | 현황 | G2-S3 도장 탈락 |

| 대책 | 주의관찰 후 조치(재도장) | 대책 | 주의관찰 후 조치(재도장) |

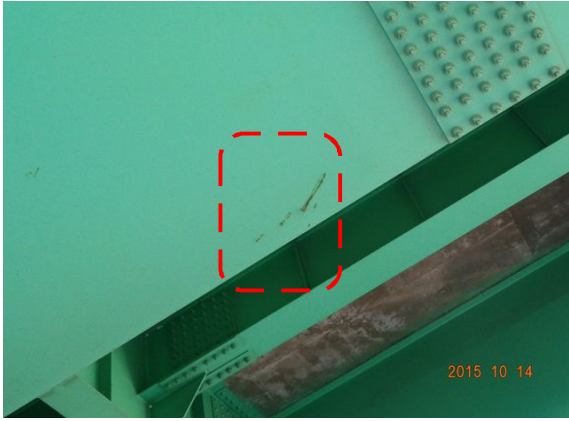
| 현황 | G1-S2 도장 균열 | 현황 | G1-S1 이물질퇴적 |

| 대책 | 주의관찰 후 조치(재도장) | 대책 | 청소 |

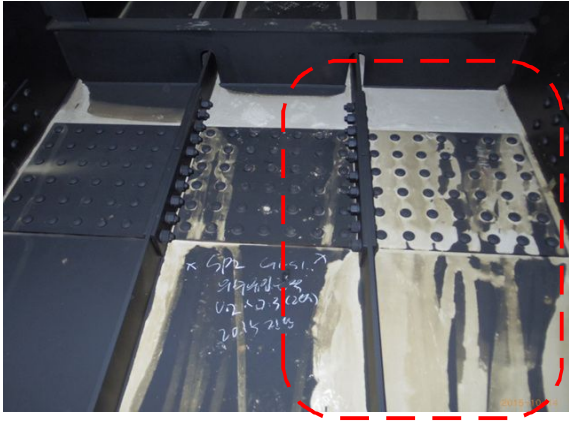
| 현황 | G1-S1 우수유입흔적 | 현황 | G4-S2 도장 불량 |

| 대책 | 청소 | 대책 | 주의관찰 후 조치(재도장) |

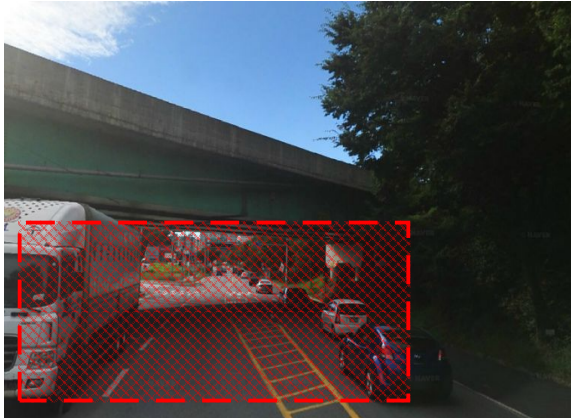
신계1교 하부에 시도(충절로)가 지나고 있으며, 도로에서 거더까지의 거리가 4.8m로 조사되었다. 하부 중차량 통행이 잦아 높이제한 구조물 또는 높이제한 표지판 등의 설치가 필요할 것으로 사료된다.

| 현황 | 하부 도로 | 현황 | 하부 도로 |

| 대책 | 하부 높이제한장치 설치 요망 | 대책 | 하부 높이제한장치 설치 요망 |

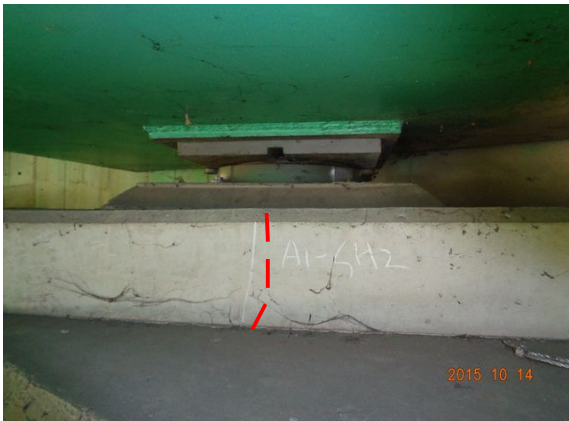
외관조사결과 본체 파손, 편기, 신축기능 불량 등 구조적 손상은 조사되지 않았으나, 국부적인 받침장치 부식, 받침콘크리트 균열 등이 조사되었다. 기 손상부는 공용기간 증가 및 시공초기 건조수축에 의한 손상으로 주의관찰 후 손상의 진전시 표면처리, 재도장을 실시하는 것이 바람직하다.

| 현황 | A1-SH2 받침콘크리트 균열 | 현황 | A1-SH3 받침콘크리트 균열 |

| 대책 | 지속적 관찰 후 조치(표면처리) | 대책 | 지속적 관찰 후 조치(표면처리) |

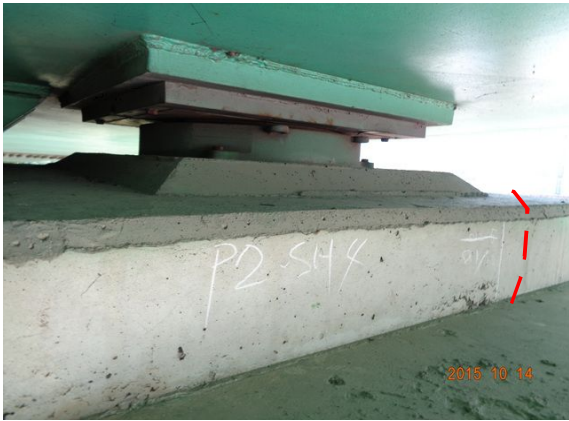
| 현황 | P2-SH4 받침콘크리트 균열 | 현황 | A2-SH2 플레이트 부식 |

| 대책 | 지속적 관찰 후 조치(표면처리) | 대책 | 지속적 관찰 후 조치(재도장) |

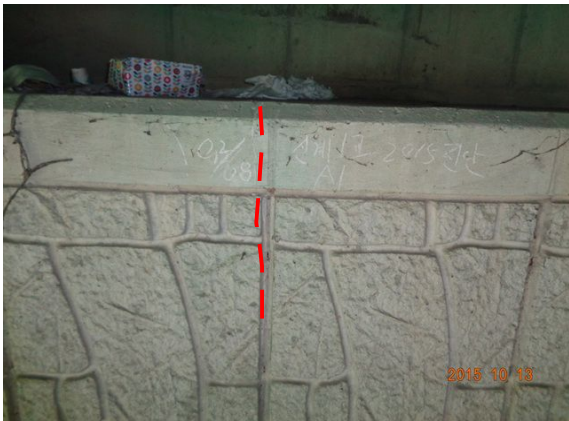
교대 및 교각은 미세균열 및 망상균열, 누수흔적, 콘크리트 파손이 발생한 상태로, 균열 및 망상균열은 시공초기 건조수축에 의한 비구조적 균열로 현 상태에서의 보수조치 보다는 향후 일괄적인 균열 표면보수를 실시하는 것이 바람직 할 것으로 판단된다. 교각 코핑부 하면에 발생한 균열은 휨균열로 판단되며, 주의관찰 후 손상의 진전시 주입보수 등의 조치가 필요하다.

| 현황 | A1 cw=0.3mm미만 균열 | 현황 | A2 cw=0.3mm미만 균열 |

| 대책 | 지속적 관찰 후 조치(표면처리) | 대책 | 지속적 관찰 후 조치(표면처리) |

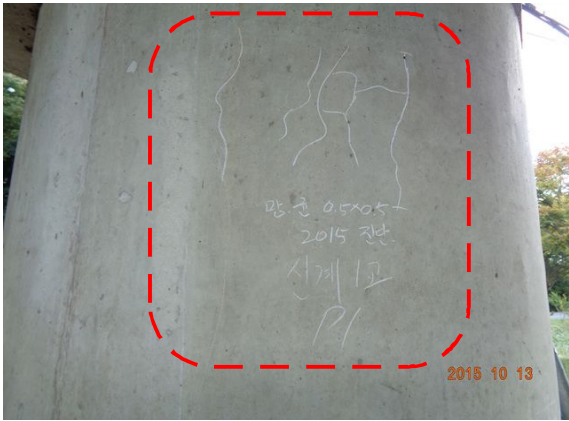
| 현황 | P1 기둥부 망상균열 | 현황 | A1 점검로 계단 하부 유실 |

| 대책 | 지속적 관찰 후 조치(표면처리) | 대책 | 지속적 관찰 |

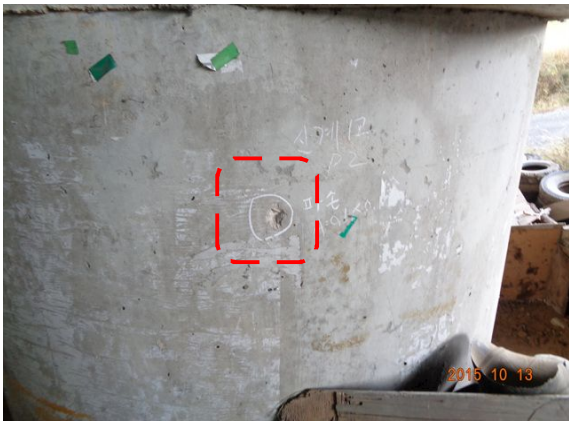
기존 손상인 누수흔적, 콘크리트 파손은 경미하므로 주의관찰 후 보수가 요망된다.

| 현황 | P2 기둥부 파손 | 현황 | P2 기존 보수 |

| 대책 | 지속적 관찰 후 조치(단면보수) | 대책 | - |

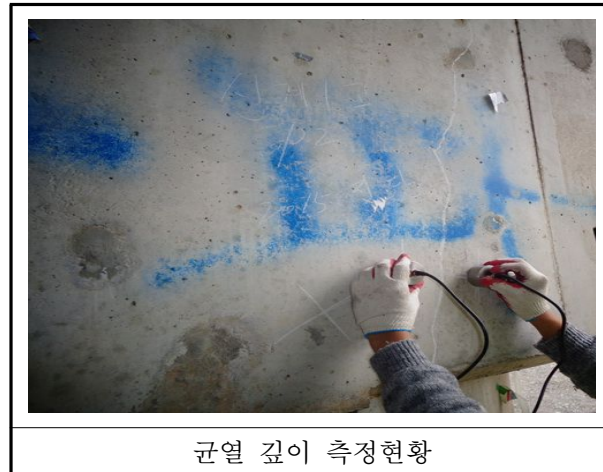
균열 깊이 측정결과 총 3개소 피복두께 이상 균열깊이는 없는 것으로 나타났으며, 피복 두께 50% 미만으로 균열이 진행되지 않은 것으로 측정되어 지속적 관찰 후 진전시 표면처리 등의 조치가 필요 한 것으로 판단된다.
