## **제8장 보수 · 보강 및 유지관리방안**

# 제8장 보수·보강 및 유지관리방안

## 8.1 보수·보강방안

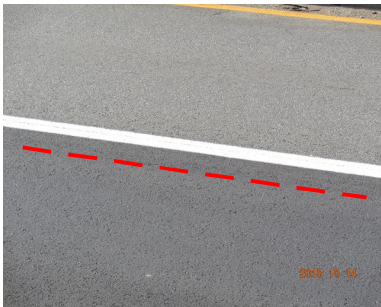
| 부 재 | 손상 내용 | 손상물량 | 단위 | 보수방안 | 우선 순위 |
|---|---|---|---|---|---|
| 교면포장 | 아스콘 균열 | 4 | m | 아스콘 팻칭 | 2 |

| 구 분 | 주요 손상내용 | 점검 내용 및 현황 사진 |
|---|---|---|
| 교면 포장 | • 아스콘 균열 | • 기 발생된 손상부 손상 진전 여부 확인<br><br>(아스콘 균열) |

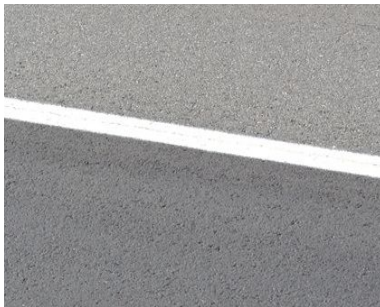
| 구 분 | 주요 손상내용 | 점검 내용 및 현황 사진 |
|---|---|---|
| | | <br>아스콘 균열) |

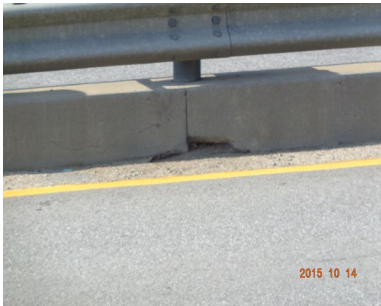
| 부 재 | 손상 내용 | 손상물량 | 단위 | 보수방안 | 우선 순위 |
|---|---|---|---|---|---|
| | 박락 및 철근노출 | 10.5 | m <sup>2</sup> | 단면보수(t=30)(방청) | 1 |

| 구 분 | 주요 손상내용 | 점검 내용 및 현황 사진 |
|---|---|---|
| 난간 연석 | • 균열, 망상균열<br>• 철근노출<br>• 박리, 박락 | • 기 발생된 손상부 손상 진전 여부 확인<br>• 균열부 및 단면손상부 손상 진전 및 신규 발생 여부 확인<br><br>(박락) |

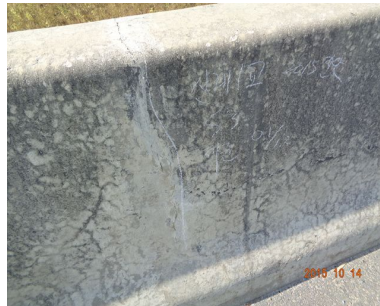
| 구 분 | 주요 손상내용 | 점검 내용 및 현황 사진 |
|---|---|---|
| | | <br>(재균열) |

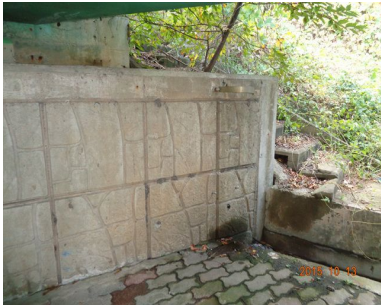
| 구 분 | 주요 손상내용 | 점검 내용 및 현황 사진 |
|---|---|---|
| 배수 시설 | • 배수구 막힘<br>• 배수관 길이부족 | • 상부 이물질퇴적에 의한 체수(차량 주행성 확보)발생 여부 확인<br>• 배수관 파손에 의한 구조물 열화 여부 확인<br><br>(하부 배수관 파손) |

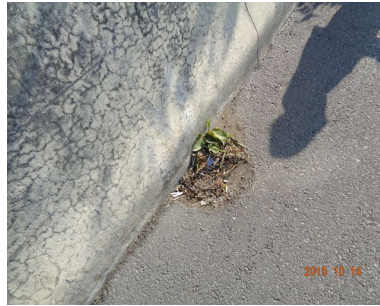
| 부 재 | 손상 내용 | 손상물량 | 단위 | 보수방안 | 우선 순위 |
|---|---|---|---|---|---|
| 배수시설 | 배수구막힘 | 7 | ea | 정비(청소) | 3 |

| 구 분 | 주요 손상내용 | 점검 내용 및 현황 사진 |
|---|---|---|
| | | <br>(상부 배수구 막힘) |

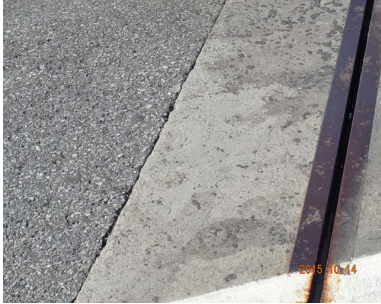
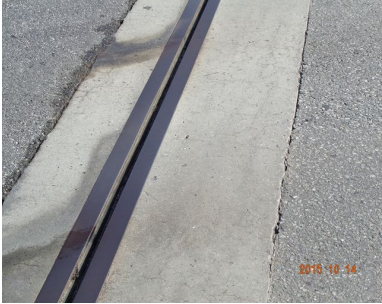
| 부 재 | 손상 내용 | 손상물량 | 단위 | 보수방안 | 우선 순위 |
|---|---|---|---|---|---|
| 신축이음 | 후타재균열 | 16.25 | m | 표면처리 | 2 |

| 구 분 | 주요 손상내용 | 점검 내용 및 현황 사진 |
|---|---|---|
| | | <div style="display: flex; justify-content: space-around;"> </div> <div style="display: flex; justify-content: space-around;"> <p>(후타재 균열)</p> <p>(후타재 균열)</p> </div> |

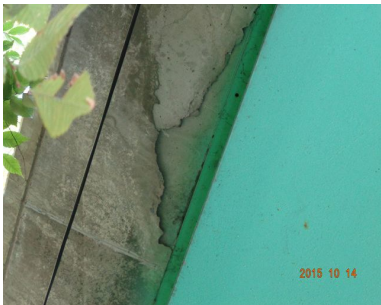
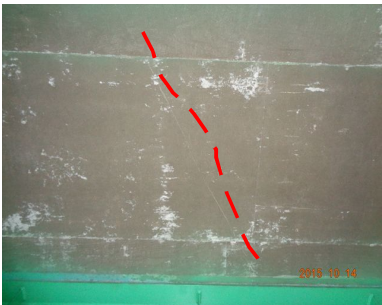
| 부 재 | 손상 내용 | 손상물량 | 단위 | 보수방안 | 우선 순위 |
|---|---|---|---|---|---|
| 바닥판 하면 | cw=0.3mm미만 균열 | 16.5 | m | 표면처리 | 2 |
| | 박락 | 1.5 | m <sup>2</sup> | 단면보수(t=20)(몰탈) | 1 |

| 구 분 | 주요 손상내용 | 점검 내용 및 현황 사진 |
|---|---|---|
| | | <div style="display: flex; justify-content: space-around;"> </div> <div style="display: flex; justify-content: space-around;"> <p>(콘크리트박락)</p> <p>(균열)</p> </div> |

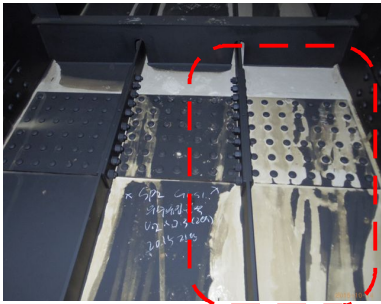
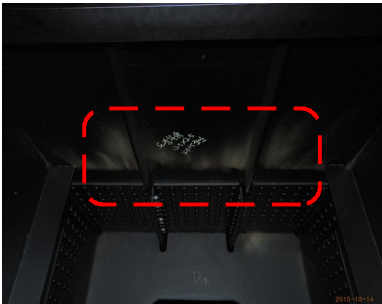
| 부 재 | 손상 내용 | 손상물량 | 단위 | 보수방안 | 우선 순위 |
|---|---|---|---|---|---|
| | 도장불량 | 1.49 | m <sup>2</sup> | 재도장 | 2 |
| | 우수유입흔적 | 51 | m <sup>2</sup> | 정비(청소) | 3 |

| 구 분 | 주요 손상내용 | 점검 내용 및 현황 사진 |
|---|---|---|
| | | <div style="display: flex; justify-content: space-around;"> </div> <div style="display: flex; justify-content: space-around;"> <p>(우수유입흔적)</p> <p>(도장불량)</p> </div> |

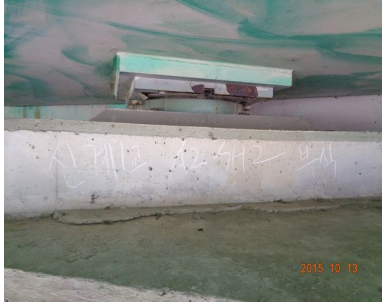
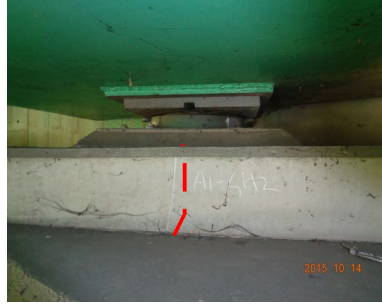
| 부 재 | 손상 내용 | 손상물량 | 단위 | 보수방안 | 우선 순위 |
|---|---|---|---|---|---|
| 받침장치 | 받침콘크리트균열<br>cw=0.3mm미만 | 2.4 | m <sup>2</sup> | 표면처리 | 2 |
| | PLATE 부식 | 1 | 개소 | 재도장 | 2 |

| 구 분 | 주요 손상내용 | 점검 내용 및 현황 사진 |
|---|---|---|
| | | <div style="display: flex; justify-content: space-around;"> </div> <div style="display: flex; justify-content: space-around;"> <p>(받침 파손)</p> <p>(받침 몰탈 균열)</p> </div> |

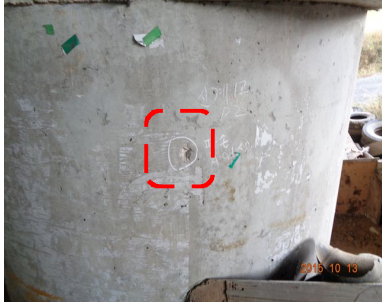
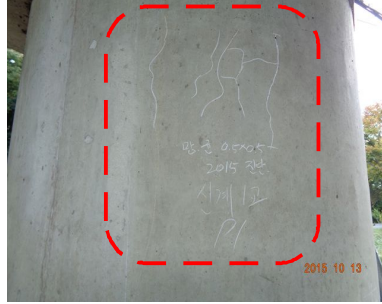
| 부 재 | 손상 내용 | 손상물량 | 단위 | 보수방안 | 우선 순위 |
|---|---|---|---|---|---|
| | 망상균열 | 2.25 | m <sup>2</sup> | 표면처리 | 2 |
| | 파손 | 0.01 | m <sup>2</sup> | 단면보수(t=10)(몰탈) | 2 |

| 구 분 | 주요 손상내용 | 점검 내용 및 현황 사진 |
|---|---|---|
| | | <div style="display: flex; justify-content: space-around;"> </div> <div style="display: flex; justify-content: space-around;"> <p>(파손)</p> <p>(망상균열)</p> </div> |

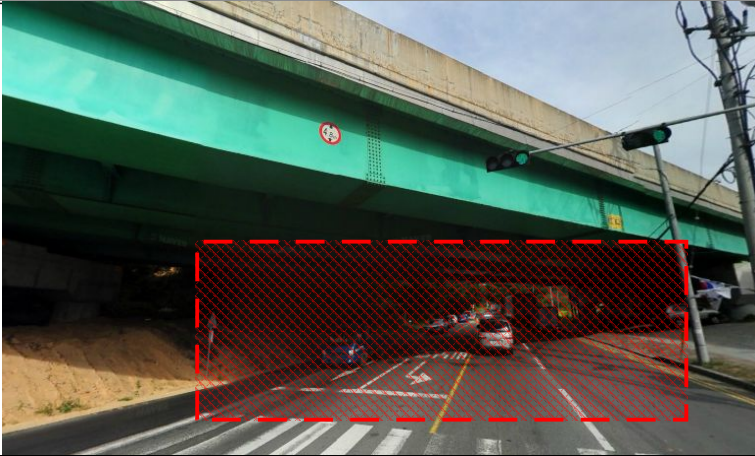
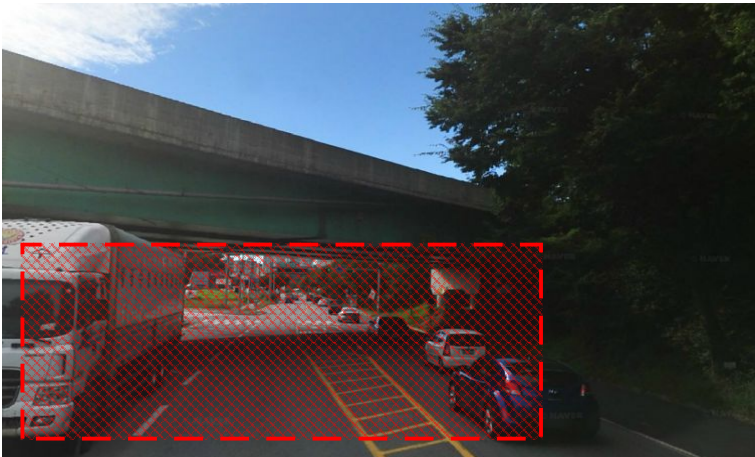
| 하부사진 | | 높이제한 장치 종류 | |
|---|---|---|---|
| 목천IC<br>방향 | | 제한봉+표지판<br>(추천안) | |

| 하부사진 | | 높이제한 장치 종류 | |
|---|---|---|---|
| 하부에 시도(충절로)가 지나고 있으며, 도로에서 거더까지의 거리가 4.8m로 조사되었다. 하부 중차량 통행이 잦아 높이제한 표지판, 제한봉 등의 설치가 필요하다 | | 높이제한 구조물<br>(H빔+표지판) | |
