## 제3장 현장조사 및 시험

### 3.1 개 요

원남교(상)는 충청남도 아산시 음봉면 원남리에 위치하며, 2004년에 준공되어 약 11년 동안 공용중인 교량이며, 연장은 330m이고 편도2차선으로 구성되어 있다. 하부구조는 교대의 경우 역T형, 교각은 T형으로 구성되어있다.

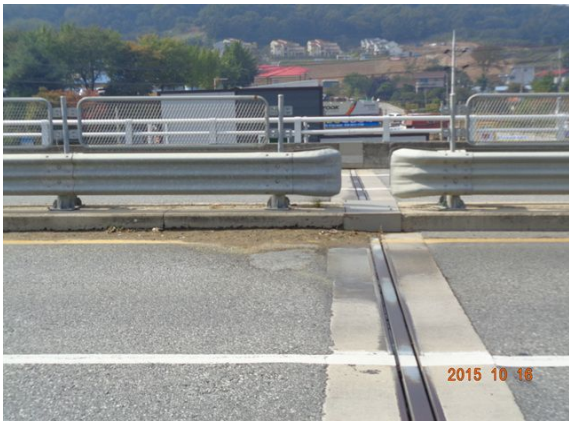
| 현황 | S3 토사퇴적 | 현황 | S6 보수불량 |

| 대책 | 청소 | 대책 | 지속적 관찰 후 조치(아스콘 패칭) |

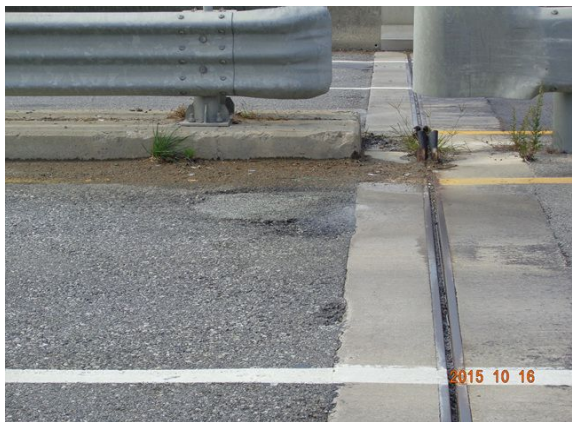
| 현황 | S6 소성변형 | 현황 | S7 보수불량 |

| 대책 | 지속적 관찰 후 조치(아스콘 패칭) | 대책 | 지속적 관찰 후 조치(아스콘 패칭) |

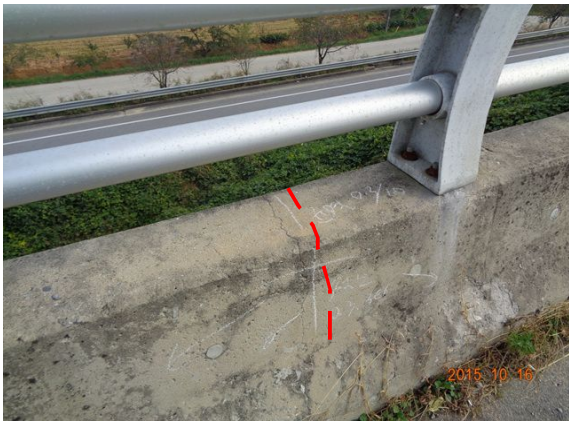
| 현황 | S1 균열 | 현황 | S1 텔리네이터 탈락 |

| 대책 | 지속적 관찰 후 조치(주입보수) | 대책 | 교체 |

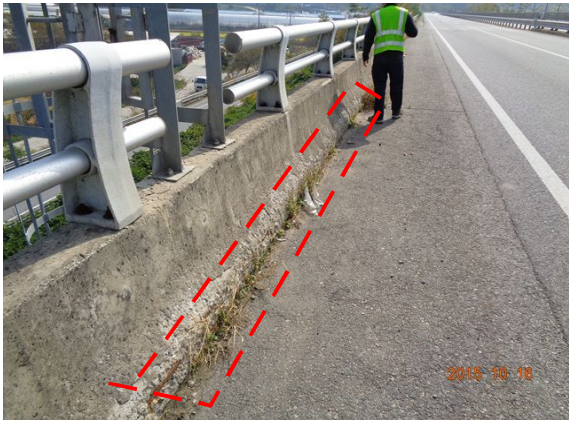
외관조사결과 방호벽 콘크리트 열화, 균열, 박락 및 철근노출, 파손, 텔리네이트 탈락 등이 조사되었고, 콘크리트 열화는 전차점검에 비해 증가하였다. 콘크리트 열화 및 철근노출은 방호벽의 사용성 및 내구성 증진을 위하여 하단부 전구간 단면보수 및 내구수명 연장을 위한 표면처리 등의 조치가 권장된다. 텔리네이트 및 가드레일 변형은 외부충격에 의한 손상으로 사용성 확보를 위해 교체가 필요하며, 신규로 발생한 균열은 손상이 경미하므로 지속적 관찰 후 진전시 균열보수가 필요하다.

| 현황 | S1 측면 전구간 열화 | 현황 | S5 측면 전구간 열화 |

| 대책 | 단면보수+표면처리 | 대책 | 단면보수+표면처리 |

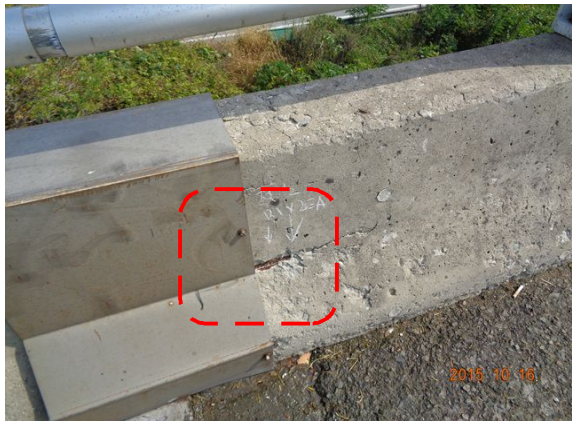
| 현황 | S4 철근노출 | 현황 | S7 철근노출 |

| 대책 | 단면보수 | 대책 | 단면보수 |

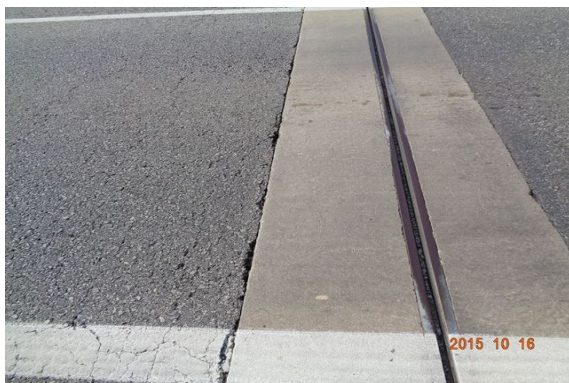
외관조사결과 후타재 망상균열, 본체 토사퇴적이 발생된 상태이다. 후타재 망상균열은 시공초기 건조수축에 의한 손상으로 현 상태에서의 보수조치 보다는 지속적 관찰을 실시한 후, 손상 진전시 보수를 실시하는 것이 바람직 할 것으로 판단되며, 본체 토사퇴적은 장기간 공용으로 인한 손상으로 청소 및 지속적인 관찰이 필요하다.

| 현황 | A1 후타재 망상균열 | 현황 | A2 후타재 망상균열 |

| 대책 | 지속적 관찰 후 조치(표면처리) | 대책 | 지속적 관찰 후 조치(표면처리) |

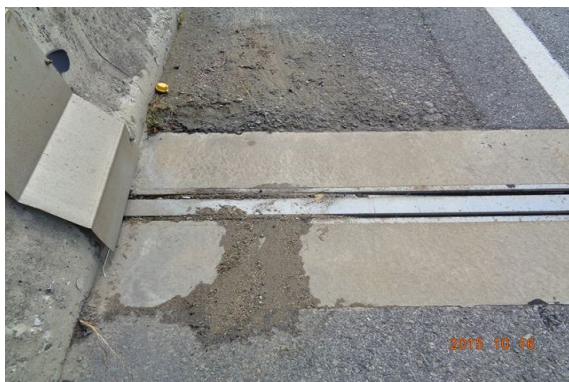
| 현황 | P3 이물질퇴적 | 현황 | A2 이물질퇴적 |

| 대책 | 청소 | 대책 | 청소 |

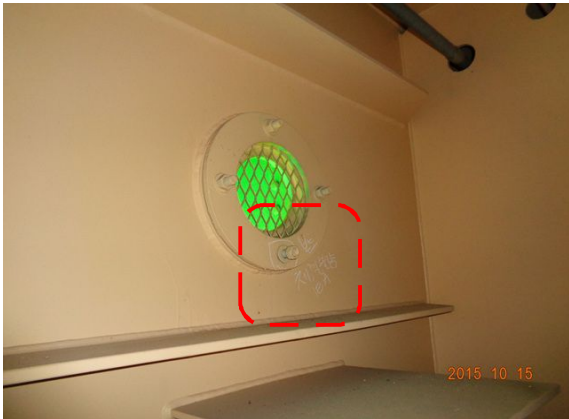
| 현황 | G1-S1 환기구 볼트 체결불량 | 현황 | G1-S2 부식 |

| 대책 | 재체결 | 대책 | 주의관찰 후 조치(재도장) |

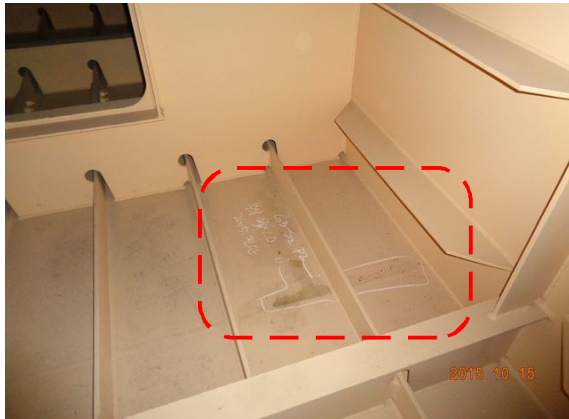
도장손상(긁힘, 박리)은 시공미흡 및 외부충격에 의한 손상으로 지속적인 관찰 후 진전시 재도장을 실시하는 것이 바람직하며, 우수유입, 매공미처리, 누수흔적은 시공초기 및 공용 중에 발생한 손상으로 정비(청소)가 필요하며, 이물질 퇴적은 외부인 출입에 의한 손상으로 금회 점검시 시건장치를 체결하였다.

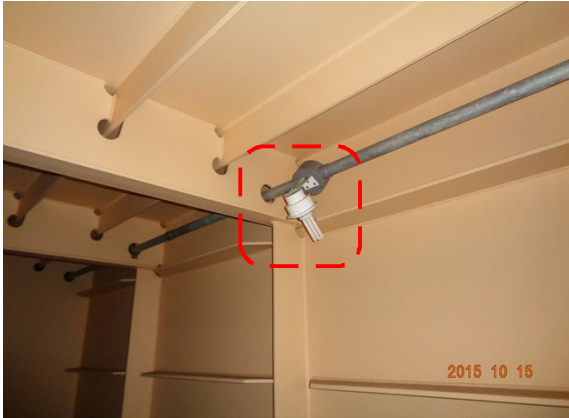
| 현황 | G1-S4 조명등 커버 탈락 | 현황 | G2-S1 매공미처리 |

| 대책 | 재체결 | 대책 | 청소 |

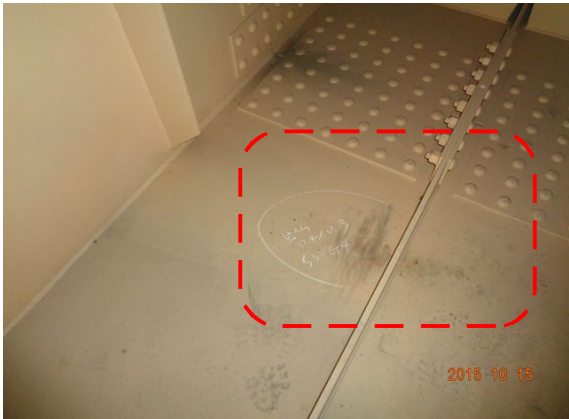
| 현황 | G2-S3 부식 | 현황 | G2-S7 누수흔적 |

| 대책 | 주의관찰 후 조치(재도장) | 대책 | 청소 |

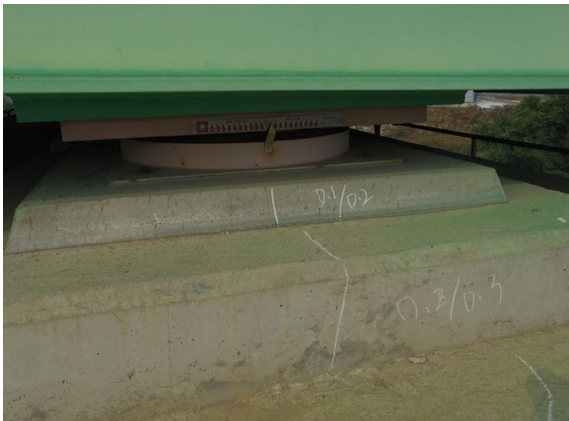
외관조사결과 본체 파손, 편기, 신축기능 불량 등의 구조적 손상은 조사되지 않았으나, 국부적인 받침장치 부식, 받침콘크리트 및 무수축물탈 균열, 재료분리, 파손, 볼트부식이 조사되었다. 기 손상부는 공용기간 증가 및 건조수축에 의한 손상으로 주의관찰 후 손상의 진전시 보수를 실시하는 것이 바람직하다.

| 현황 | P1-SH1 받침 균열 | 현황 | P1-SH4 재료분리 |

| 대책 | 지속적 관찰 후 조치(표면처리) | 대책 | 지속적 관찰 후 조치(표면처리) |

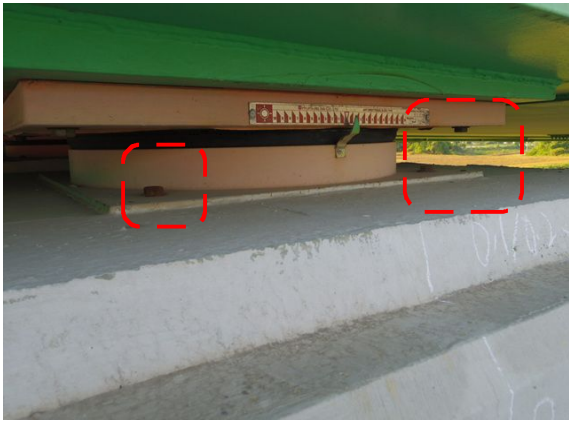
| 현황 | P5-SH1 볼트 부식 | 현황 | P6-SH2 부식 |

| 대책 | 재도장 | 대책 | 재도장 |

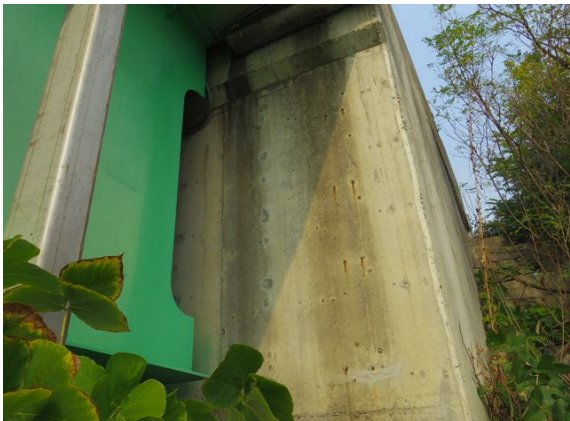
| 현황 | A2 표면변색 | 현황 | P1 코핑부 망상균열 |

| 대책 | 지속적 관찰 후 조치 | 대책 | 지속적 관찰 후 조치(표면처리) |

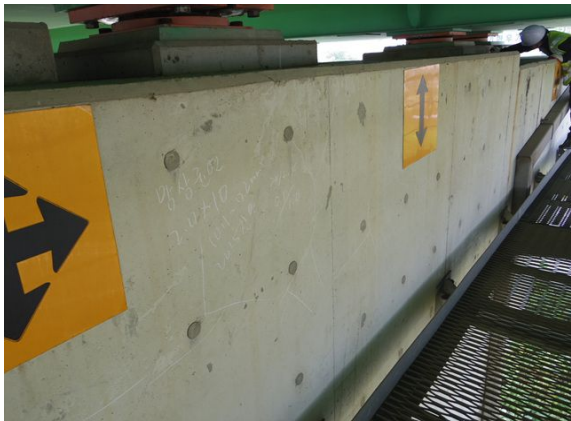
교대 및 교각은 균열 및 망상균열, 콘크리트 파손, 표면변색 등이 발생한 상태이다. 균열 및 망상균열은 시공초기에 발생한 비구조적 균열로서 0.3mm이상의 균열은 주입보수가 필요하며, 0.3mm미만의 균열 및 표면변색, 콘크리트 파손은 현 상태에서의 보수조치 보다는 향후 일괄적인 표면보수를 실시하는 것이 바람직 할 것으로 판단된다. 교대 A2에 신축이음부를 통한 누수가 발생하여 교대 상면에 체수흔적이 남아 있는 것이 조사되었고, 이는 우천시 지속적인 주의관찰 후, 유도배수시설 설치 등의 조치가 요망된다.

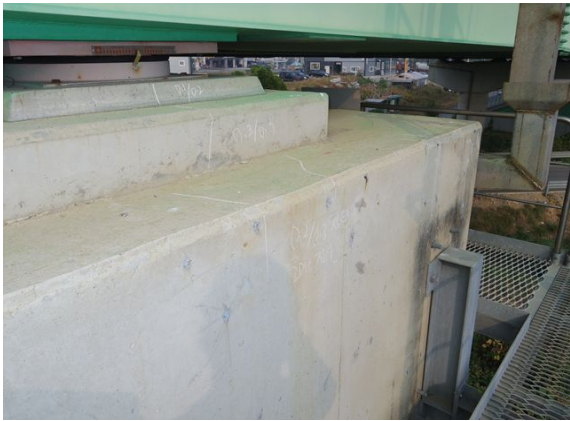
| 현황 | P1 코핑부 균열 | 현황 | P3 코핑부 망상균열 |

| 대책 | 지속적 관찰 후 조치(표면처리) | 대책 | 지속적 관찰 후 조치(표면처리) |

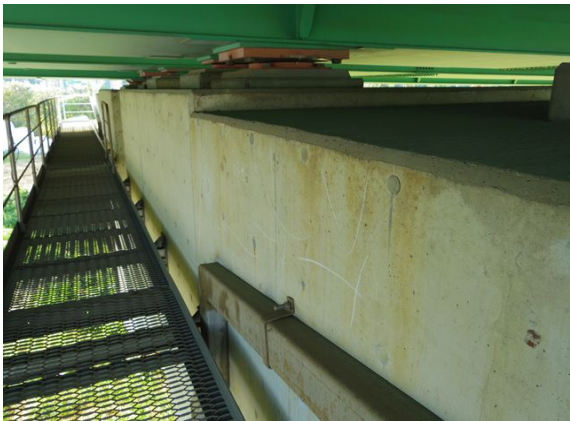
| 현황 | P4 기둥부 망상균열 | 현황 | P6 코핑부 균열 |

| 대책 | 지속적 관찰 후 조치(표면처리) | 대책 | 지속적 관찰 후 조치(표면처리) |

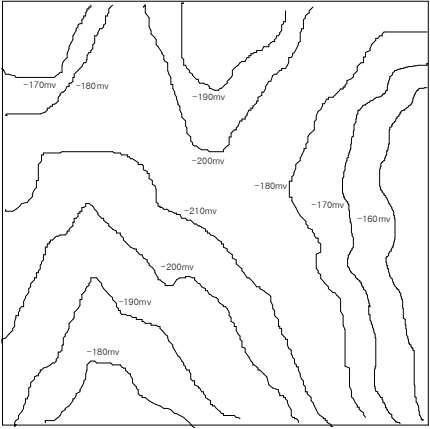
| 위치 | 철근부식도 | 평가 |
|---|---|---|
| A2 흉벽 | | 불명확 |

측정결과, P3, P5 전위차는  $-70\text{mV} \sim -160\text{mV}$  정도의 분포를 나타내고 있으며, 측정결과를 전위에 의한 철근부식 평가기준과 비교·검토할 때 현재 대상 구조물의 부식확률은 약 10% 이하로 콘크리트 단면이 건전한 구간에 대해서는 철근부식이 활성화 될 가능성은 크지 않은 것으로 판단되며, A2 흉벽 전위차는  $-160\text{mV} \sim -210\text{mV}$  정도의 분포를 나타내고 있으며, 측정결과 전위에 의한 철근부식 평가기준과 비교·검토할 때 현재 대상 구조물의 부식확률은 약 10% 이하로 콘크리트 단면이 건전한 구간에 대해서는 철근부식이 활성화 될 가능성은 크지 않으나, 일부 구간은 불명확한 것으로 나타났다.
