## 제3장 현장조사 및 시험

## 3.1 개 요

원남교(하)는 충청남도 아산시 음봉면 원남리에 위치하며, 2004년에 준공되어 약 11년 동안 공용중인 교량이며, 연장은 330m이고 차로수는 편도2차선으로 구성되어 있다. 하부구조는 교대의 경우 역T형, 교각은 T형으로 구성되어있다.

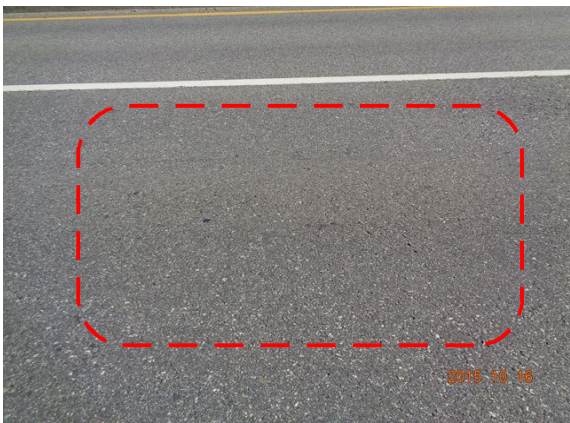
| 현황 | S6 아스콘 망상균열 | 현황 | S7 보수불량 |

| 대책 | 지속적 관찰 후 조치 | 대책 | 지속적 관찰 후 조치(아스콘 패칭) |

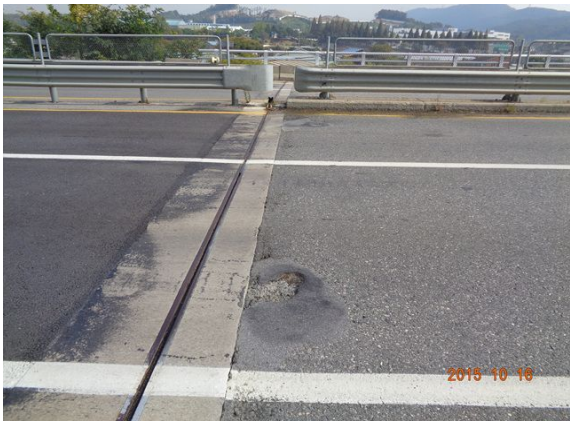
| 현황 | S7 보수불량 | 현황 | S7 토사퇴적 |

| 대책 | 지속적 관찰 후 조치(아스콘 패칭) | 대책 | 청소 |

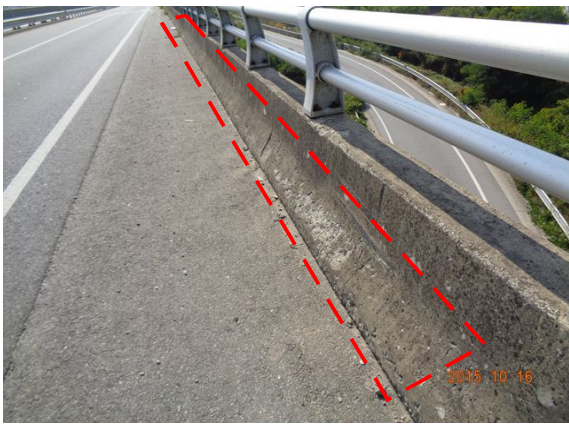
외관조사결과 방호벽 철근노출, 텔리네이트 탈락, 방호벽 및 중분대 콘크리트 열화가 조사되었고, 방호벽 측면 콘크리트 열화는 전차점검에 비해 손상이 증가하였다. 콘크리트 열화 및 철근노출은 방호벽의 사용성 및 내구성 증진을 위하여 하단부 전구간 단면보수 및 내구수명 연장을 위한 표면처리 조치가 권장된다. 텔리네이트 탈락은 외부충격에 의한 손상으로 교체가 필요하다.

| 현황 | S1 측면 전구간 열화 | 현황 | S1 측면 중분대 전구간 열화 |

| 대책 | 단면보수+표면처리 | 대책 | 단면보수 |

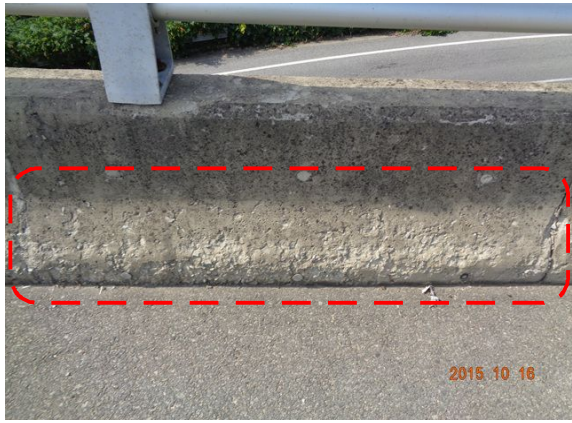
| 현황 | S6 측면 전구간 열화 | 현황 | S7 측면 전구간 열화 |

| 대책 | 단면보수+표면처리 | 대책 | 단면보수+표면처리 |

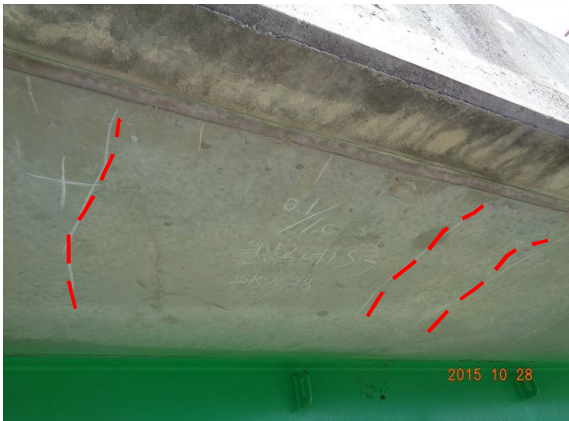
미세균열은 기존 점검시 누락된 손상으로 시공초기 건조수축에 의해 발생한 균열로서 지속적인 관찰 후 진전시 표면처리 등의 조치가 필요하며, 백태, 재료분리, 파손은 손상이 경미하므로 지속적인 주의관찰이 요망된다.

| 현황 | S3 중앙측 캔틸레버 균열 | 현황 | S5 중앙측 캔틸레버 균열 |

| 대책 | 지속적 관찰 후 조치(표면처리) | 대책 | 지속적 관찰 후 조치(표면처리) |

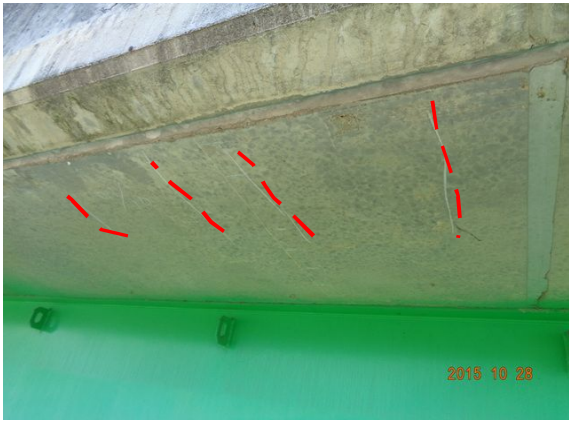
| 현황 | S5 캔틸레버 균열 | 현황 | S7 캔틸레버 균열 |

| 대책 | 지속적 관찰 후 조치(표면처리) | 대책 | 지속적 관찰 후 조치(표면처리) |

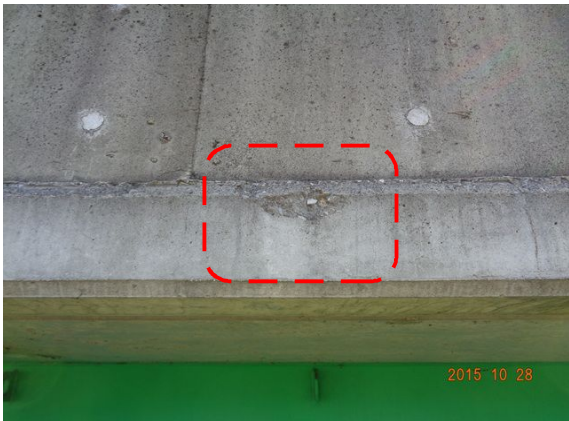
| 현황 | S5 측면 파손 | 현황 | S7 캔틸레버 백태 |

| 대책 | 지속적 관찰 후 조치(단면보수) | 대책 | 지속적 관찰 후 조치(표면처리) |

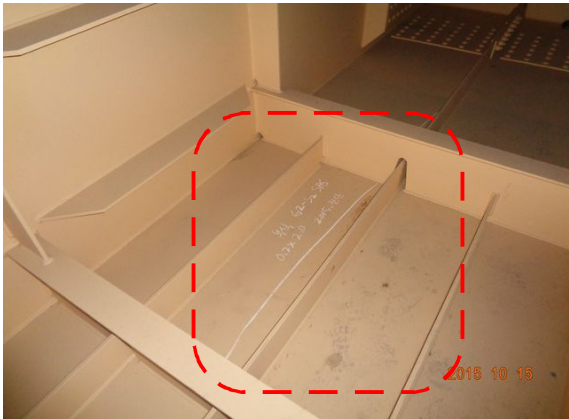
| 현황 | G2-S2 부식 | 현황 | G2-S2 부식 |

| 대책 | 지속적 관찰 후 조치(재도장) | 대책 | 주의관찰 후 조치(재도장) |

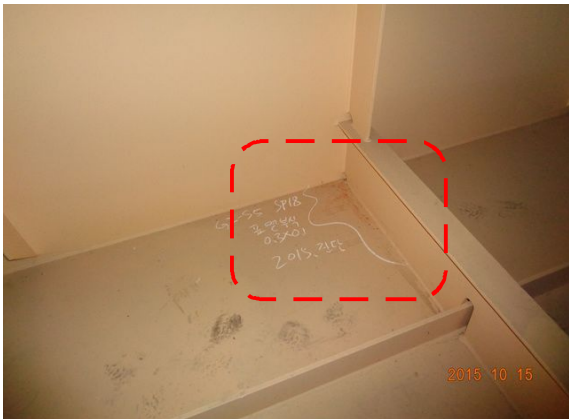
| 현황 | G2-S5 표면부식 | 현황 | G1-S1 매공미처리 |

| 대책 | 지속적 관찰 후 조치(재도장) | 대책 | 청소 |

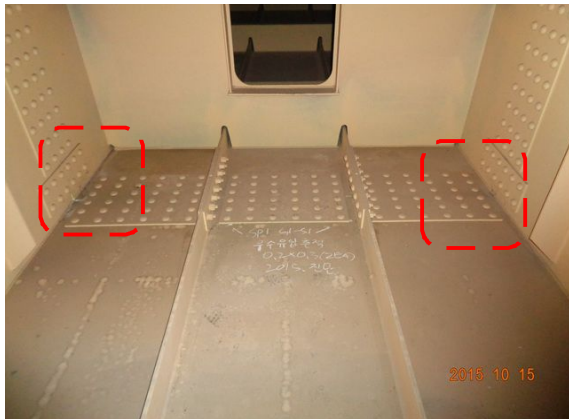
거더내부에 발생한 누수흔적, 매공미처리는 시공초기에 발생한 손상으로 청소 등의 조치가 필요하며, 이물질 퇴적은 외부인 출입에 의한 손상으로 금회 점검시 시건장치를 체결하였다.

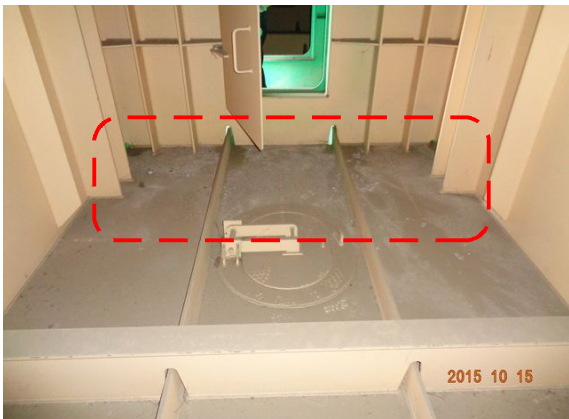
| 현황 | G1-S3 이물질퇴적 | 현황 | G1-S1 누수흔적 |

| 대책 | 청소 | 대책 | 청소 |

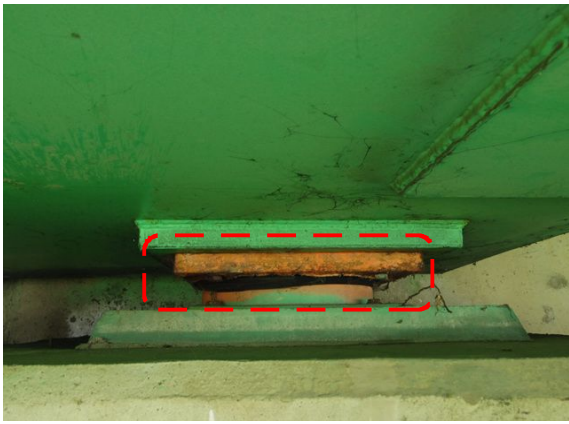
외관조사결과 본체 파손, 편기, 신축기능 불량 등 구조적 손상은 조사되지 않았으나, 국부적인 받침장치 부식, 받침콘크리트 및 무수축물탈 균열, 볼트부식, 앵커볼트 부식이 조사되었다. 기 손상부는 공용기간 증가 및 건조수축에 의한 손상으로 주의관찰 후 손상의 진전시 보수를 실시하는 것이 바람직하다.

| 현황 | A2-SH2 받침 부식 | 현황 | A2-SH3 받침 부식 |

| 대책 | 지속적 관찰 후 조치(재도장) | 대책 | 지속적 관찰 후 조치(재도장) |

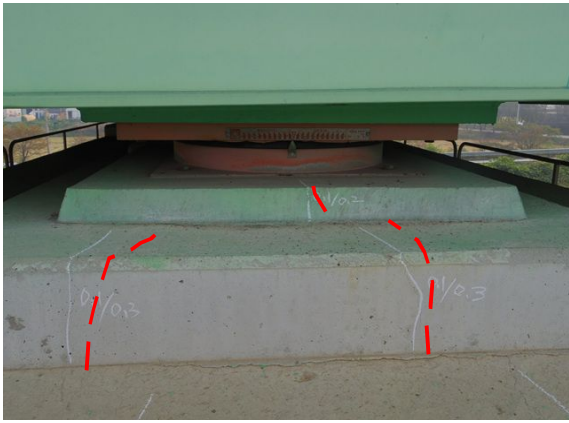
| 현황 | P1-SH1 받침 균열 | 현황 | P1-SH1 받침 균열 |

| 대책 | 지속적 관찰 후 조치(표면처리) | 대책 | 지속적 관찰 후 조치(표면처리) |

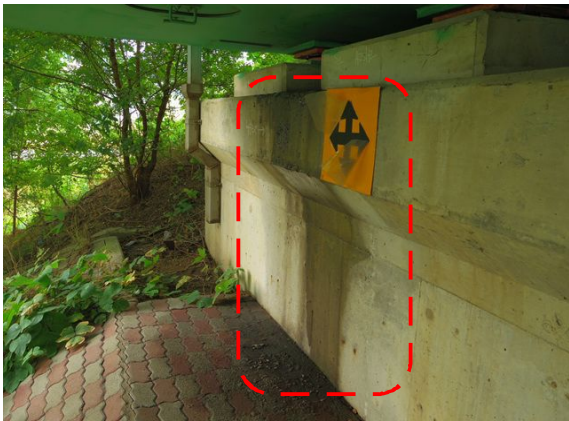
교대 및 교각은 균열 및 망상균열, 들뜸, 누수흔적 등이 발생한 상태이다. 균열 및 망상균열은 시공초기 건조수축에 의한 비구조적 균열로 0.3mm이상의 균열은 주입보수가 필요하며, 0.3mm미만의 균열 및 파손, 신축이음 하부를 통한 누수흔적은 현 상태에서의 보수조치보다는 향후 일괄적인 보수를 실시하는 것이 바람직 할 것으로 판단된다.

| 현황 | A2 누수흔적 | 현황 | P1 코핑부 망상균열 |

| 대책 | 지속적 관찰 후 조치 | 대책 | 지속적 관찰 후 조치(표면처리) |

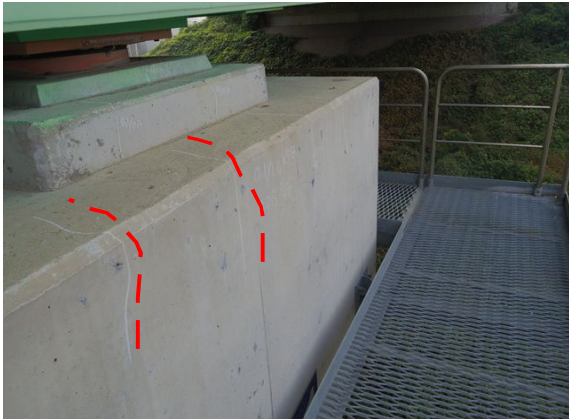
| 현황 | P1 코핑부 균열 | 현황 | P3 코핑부 망상균열 |

| 대책 | 지속적 관찰 후 조치(표면처리) | 대책 | 지속적 관찰 후 조치(표면처리) |
