## 제8장 보수 · 보강 및 유지관리방안

# 제8장 보수·보강 및 유지관리방안

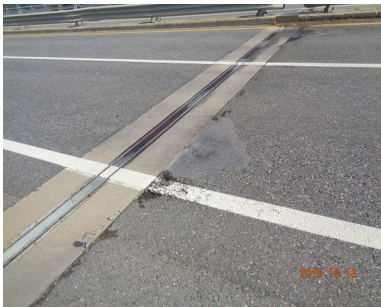
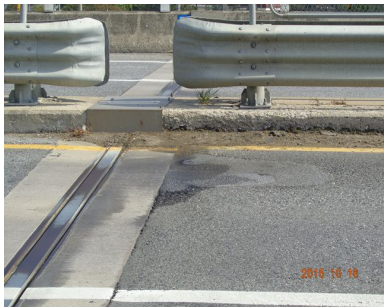
| 부 재 | 손상 내용 | 손상물량 | 단위 | 보수방안 | 우선 순위 |
|---|---|---|---|---|---|
| 교면포장 | 보수불량 | 3.71 | m <sup>2</sup> | 아스콘 팻칭 | 2 |

| 구 분 | 주요 손상내용 | 점검 내용 및 현황 사진 |
|---|---|---|
| | | <p>(보수 불량) (보수 불량)</p> |

| 구 분 | 주요 손상내용 | 점검 내용 및 현황 사진 |
|---|---|---|
| 교면 포장 | • 보수불량 | <ul style="list-style-type: none"> <li>• 기 발생된 손상부 손상 진전 여부 확인</li> </ul> |

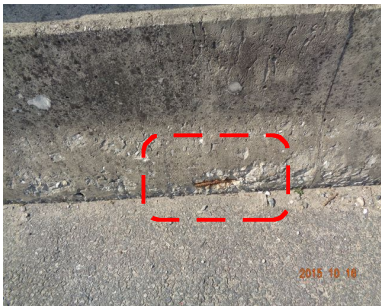
| 부 재 | 손상 내용 | 손상물량 | 단위 | 보수방안 | 우선 순위 |
|---|---|---|---|---|---|
| | 철근노출 | 5.7 | m <sup>2</sup> | 단면보수(t=30)(방청) | 1 |

| 구 분 | 주요 손상내용 | 점검 내용 및 현황 사진 |
|---|---|---|
| | | <p>(철근노출) (열화)</p> |

| 부 재 | 손상 내용 | 보수방안 | 손상<br>물량 | 단위 | 보수<br>물량 | 단위 | 단가<br>(천원) | 공사비<br>(천원) |
|---|---|---|---|---|---|---|---|---|
| 방호벽 | 철근노출 | 단면보수(t=30) | 5.7 | m <sup>2</sup> | 6.56 | m <sup>2</sup> | 250 | 1,640 |

| 구 분 | 주요 손상내용 | 점검 내용 및 현황 사진 |
|---|---|---|
| 난간 연석 | <ul style="list-style-type: none"> <li>• 열화</li> <li>• 철근노출</li> <li>• 박리, 박락</li> </ul> | <ul style="list-style-type: none"> <li>• 기 발생된 손상부 손상 진전 여부 확인</li> <li>• 균열부 및 단면손상부 손상 진전 및 신규 발생 여부 확인</li> </ul> |

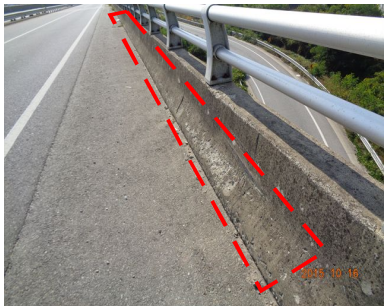
| 부 재 | 손상 내용 | 손상물량 | 단위 | 보수방안 | 우선 순위 |
|---|---|---|---|---|---|
| | 콘크리트열화 | 208.0 | m <sup>2</sup> | 단면보수(t=30)(방청) | 2 |

| 부 재 | 손상 내용 | 보수방안 | 손상<br>물량 | 단위 | 보수<br>물량 | 단위 | 단가<br>(천원) | 공사비<br>(천원) |
|---|---|---|---|---|---|---|---|---|
| 방호벽 | 콘크리트열화 | 단면보수(t=30) | 208.0 | m <sup>2</sup> | 239.20 | m <sup>2</sup> | 250 | 59,800 |

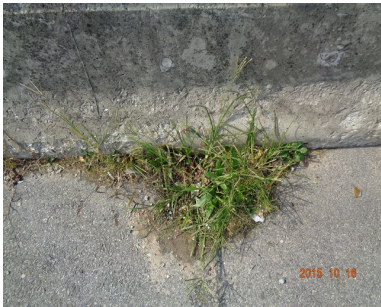
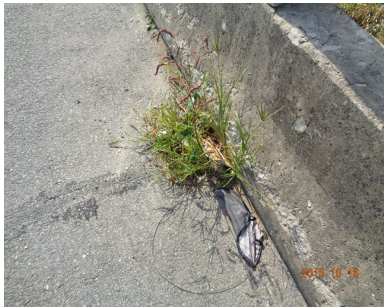
| 부 재 | 손상 내용 | 손상물량 | 단위 | 보수방안 | 우선 순위 |
|---|---|---|---|---|---|
| 배수시설 | 배수구막힘 | 13 | ea | 정비(청소) | 3 |

| 구 분 | 주요 손상내용 | 점검 내용 및 현황 사진 |
|---|---|---|
| | | <p>(상부 배수구 막힘) (상부 배수구 막힘)</p> |

| 구 분 | 주요 손상내용 | 점검 내용 및 현황 사진 |
|---|---|---|
| 배수 시설 | <ul style="list-style-type: none"> <li>• 배수구 막힘</li> <li>• 배수관 부식</li> </ul> | <ul style="list-style-type: none"> <li>• 상부 이물질퇴적에 의한 체수(차량 주행성 확보)발생 여부 확인</li> <li>• 배수관 파손에 의한 구조물 열화 여부 확인</li> </ul> |

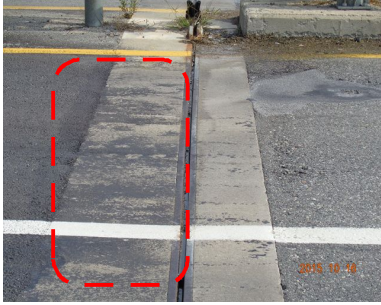
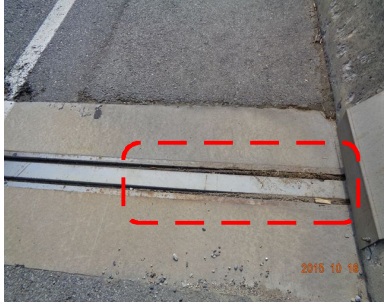
| 부 재 | 손상 내용 | 손상물량 | 단위 | 보수방안 | 우선 순위 |
|---|---|---|---|---|---|
| | 후타재망상균열 | 12.32 | m <sup>2</sup> | 지속적관찰 | 3 |

| 구 분 | 주요 손상내용 | 점검 내용 및 현황 사진 |
|---|---|---|
| | | <div style="display: flex; justify-content: space-around;"> </div> <div style="display: flex; justify-content: space-around;"> <p>(후타재 망상균열)</p> <p>(후타재 망상균열)</p> </div> |

| 구 분 | 주요 손상내용 | 점검 내용 및 현황 사진 |
|---|---|---|
| 신축<br>이음 | <ul style="list-style-type: none"> <li>후타재 균열</li> <li>이물질퇴적</li> </ul> | <ul style="list-style-type: none"> <li>본체 및 후타재 손상에 의한 차량 주행성 확보 여부 확인</li> <li>기 발생된 손상부 손상 진전 여부 확인</li> </ul> |

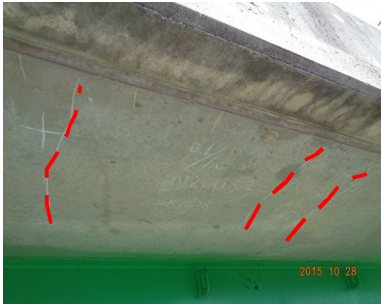
| 부 재 | 손상 내용 | 손상물량 | 단위 | 보수방안 | 우선 순위 |
|---|---|---|---|---|---|
| 바닥판<br>하면 | cw=0.3mm미만 균열 | 240.4 | m | 표면처리 | 2 |

| 구 분 | 주요 손상내용 | 점검 내용 및 현황 사진 |
|---|---|---|
| | | <div style="display: flex; justify-content: space-around;"> </div> <div style="display: flex; justify-content: space-around;"> <p>(균열)</p> <p>(백태)</p> </div> |

| 구 분 | 주요 손상내용 | 점검 내용 및 현황 사진 |
|---|---|---|
| 바닥판<br>하면 | <ul style="list-style-type: none"> <li>균열, 균열/백태</li> <li>재료분리</li> </ul> | <ul style="list-style-type: none"> <li>기 발생된 손상부 손상 진전 여부 확인</li> <li>균열부 및 단면손상부 손상 진전 여부 확인</li> <li>상부(교면,보도부) 손상에 따른 누수/백태 발생 여부 확인</li> </ul> |

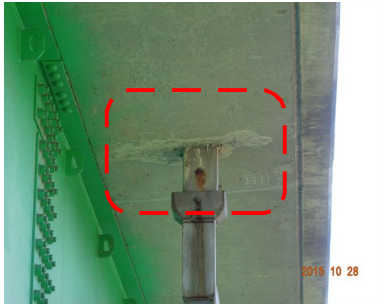
| 부 재 | 손상 내용 | 손상물량 | 단위 | 보수방안 | 우선 순위 |
|---|---|---|---|---|---|
| | 백태 | 0.04 | m <sup>2</sup> | 표면처리 | 2 |

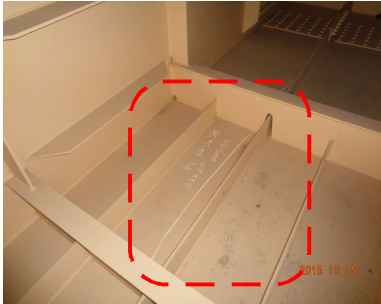
| 부 재 | 손상 내용 | 손상물량 | 단위 | 보수방안 | 우선 순위 |
|---|---|---|---|---|---|
| | 부식 | 0.43 | m <sup>2</sup> | 채도장 | 2 |

| 구 분 | 주요 손상내용 | 점검 내용 및 현황 사진 |
|---|---|---|
| | | <div style="display: flex; justify-content: space-around;"> </div> <div style="display: flex; justify-content: space-around;"> <p>(부식)</p> <p>(이물질퇴적)</p> </div> |

| 구 분 | 주요 손상내용 | 점검 내용 및 현황 사진 |
|---|---|---|
| 거더 | <ul style="list-style-type: none"> <li>도장손상</li> <li>이물질퇴적</li> <li>누수흔적</li> </ul> | <ul style="list-style-type: none"> <li>기 발생된 손상부 손상 진전 여부 확인</li> </ul> |

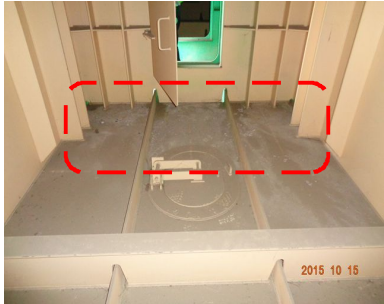
| 부 재 | 손상 내용 | 손상물량 | 단위 | 보수방안 | 우선 순위 |
|---|---|---|---|---|---|
| | 이물질퇴적 | 15 | m <sup>2</sup> | 정비(청소) | 3 |

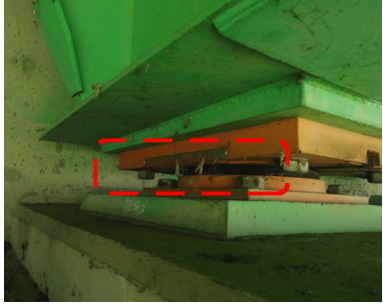
| 부 재 | 손상 내용 | 손상물량 | 단위 | 보수방안 | 우선 순위 |
|---|---|---|---|---|---|
| | 받침부식 | 0.37 | m <sup>2</sup> | 채도장 | 2 |

| 구 분 | 주요 손상내용 | 점검 내용 및 현황 사진 |
|---|---|---|
| | | <div style="display: flex; justify-content: space-around;"> </div> <div style="display: flex; justify-content: space-around;"> <p>(도장 손상)</p> <p>(받침 물탈 균열)</p> </div> |

| 구 분 | 주요 손상내용 | 점검 내용 및 현황 사진 |
|---|---|---|
| 받침<br>장치 | <ul style="list-style-type: none"> <li>• 받침 물탈 균열</li> <li>• 받침 도장손상</li> </ul> | <ul style="list-style-type: none"> <li>• 과도한 변형, 부풀음 및 갈라짐 발생 여부 확인</li> <li>• 받침 이동 상태 및 연단 확보 여부 확인</li> </ul> |

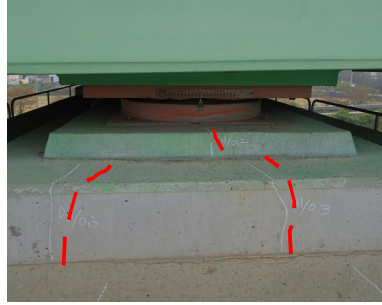
| 부 재 | 손상 내용 | 손상물량 | 단위 | 보수방안 | 우선 순위 |
|---|---|---|---|---|---|
| 받침<br>장치 | 무수축몰탈균열 | 5.42 | m <sup>2</sup> | 표면처리 | 2 |

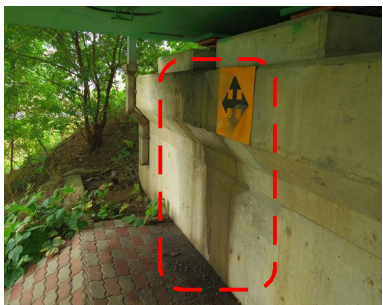
| 부 재 | 손상 내용 | 손상물량 | 단위 | 보수방안 | 우선 순위 |
|---|---|---|---|---|---|
| 교대<br>교각 | 누수흔적 | 5 | m <sup>2</sup> | 지속적관찰 | 3 |

| 구 분 | 주요 손상내용 | 점검 내용 및 현황 사진 |
|---|---|---|
| | | <div style="display: flex; justify-content: space-around;"> </div> <div style="display: flex; justify-content: space-around;"> <p>(누수흔적)</p> <p>(망상균열)</p> </div> |

| 구 분 | 주요 손상내용 | 점검 내용 및 현황 사진 |
|---|---|---|
| 교대<br>교각 | <ul style="list-style-type: none"> <li>• 균열, 균열/백태</li> <li>• 누수흔적</li> </ul> | <ul style="list-style-type: none"> <li>• 균열 및 단면손상부 손상 진전 여부 확인</li> <li>• 신축이음 하부 누수에 의한 열화 발생 여부 확인</li> </ul> |

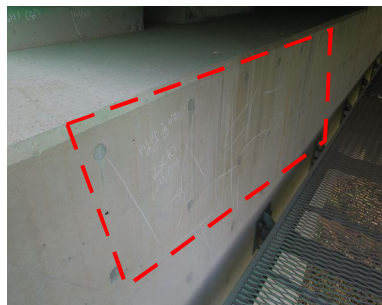
| 부 재 | 손상 내용 | 손상물량 | 단위 | 보수방안 | 우선 순위 |
|---|---|---|---|---|---|
| | 망상균열 | 154.15 | m <sup>2</sup> | 표면처리 | 2 |
