## **제 2 장    목 주 교**

# 제2장 목주교

| 구 분 | | 내 용 | | 구 분 | | 내 용 | |
|---|---|---|--|---|---|---|--|
| 시설물명 | | 목주교 | | 시설물번호 | | BR2004-0001953 | |
| 시설물위치 | | 충청남도 천안시 목천읍 운전리 | | | | | |

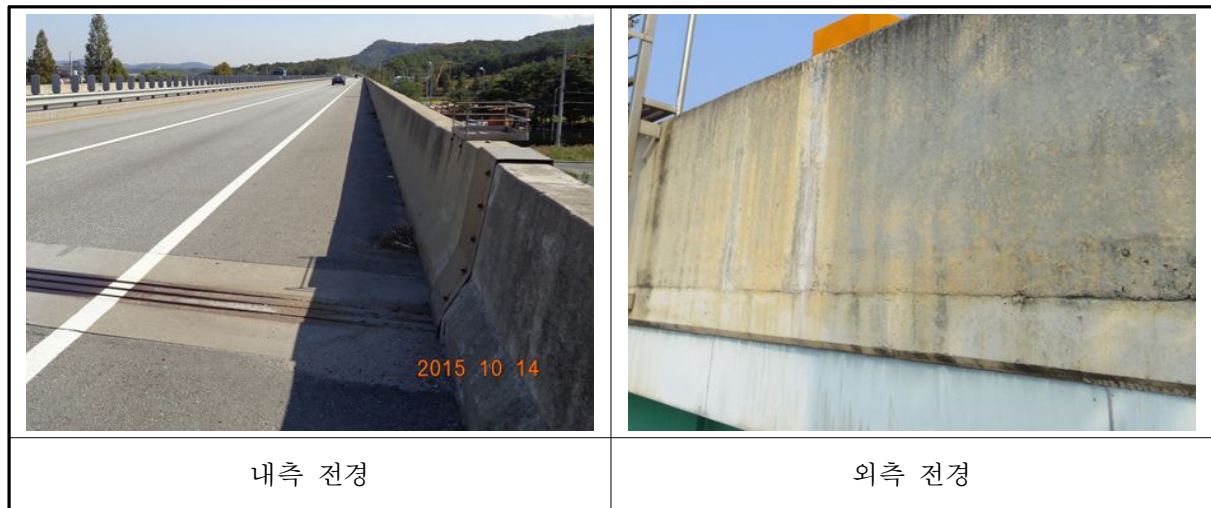
외관조사결과 방호벽 균열 및 재균열, 망상균열, 철근노출 및 파손, 텔리네이트 파손 등이 조사되었고, 발생한 균열은 전차에 비해 신규손상이 일부 발생하였다. 균열 구간은 건조수축 및 수화열에 의한 비구조적 균열이며 0.3mm이상 균열은 주입보수 등의 조치가 필요하며, 0.3mm미만 균열 구간은 그 정도가 경미한 미세균열이므로, 즉각적인 보수조치 보다는 향후 손상의 진전 정도에 따라 일괄적인 표면보수를 실시하는 것이 바람직 할 것으로 판단되다. 텔리네이트, 차광판 파손은 외부 충격 등에 의한 것으로 사용성 확보를 위하여 교체 등의 조치가 필요하다. 기존 손상인 철근노출 및 파손 구간은 피복두께 부족, 외부 충격으로 인하여 발생한 손상으로 단면보수 등의 조치가 필요하다.

| 부 재 | 손상 내용 | 손상물량 | 단위 | 보수방안 | 우선 순위 |
|---|---|---|---|---|---|
| 방호벽 | cw=0.3mm미만 균열 | 8.4 | m | 표면처리 | 2 |
| | cw=0.3mm이상 균열 | 2.4 | m | 주입보수(에폭시) | 1 |

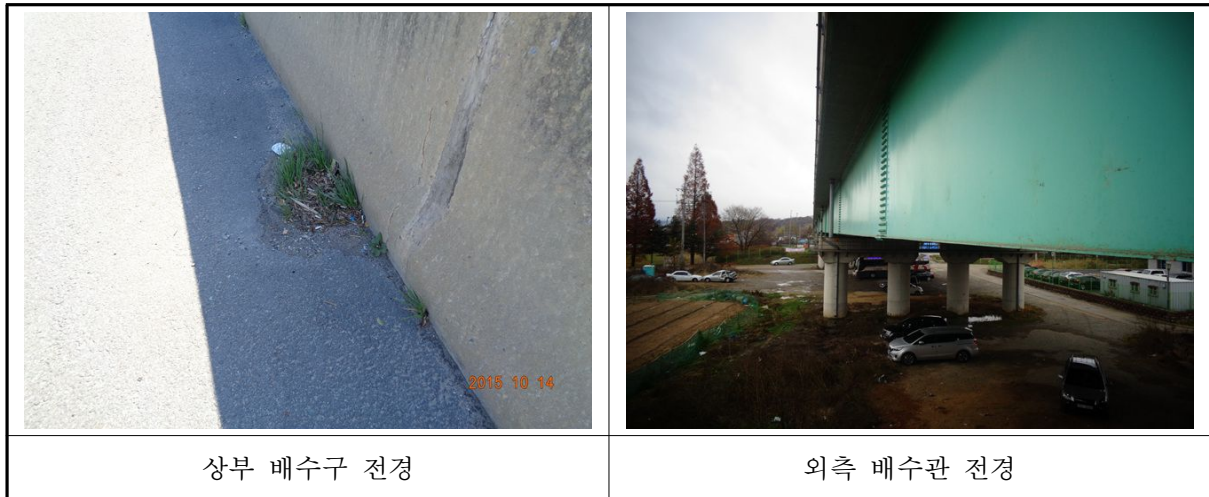
외관조사결과 배수구 막힘과 배수관 파손, 배수관 부식(전개소)이 조사되었으며, 배수구 막힘은 공용 중 반복적인 통행 차량에 의한 토사퇴적으로 이는 우천시 체수를 유발하여 차량 주행성 및 사용성에 문제가 될 수 있으므로 주기적인 배수구 청소가 필요한 상태이고, 배수관 파손 및 부식은 공용기간 증가로 인하여 발생한 손상으로 전구간 교체가 필요하다.

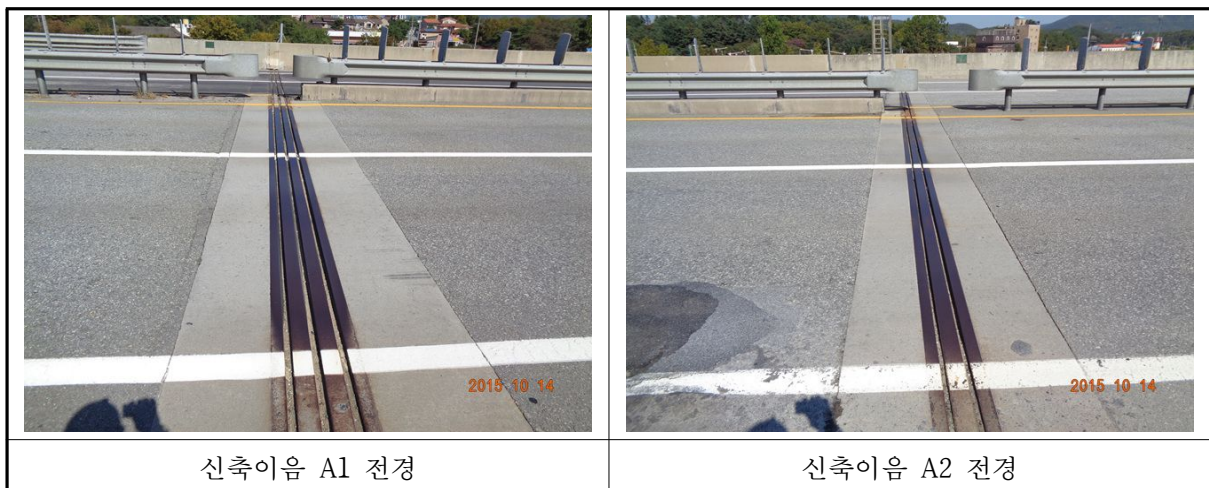
외관조사결과 후타재 균열, 망상균열, 본체 토사퇴적, 본체 부식 등이 발생한 상태로 조사되었다. 후타재 균열, 망상균열은 건조수축에 의한 시공초기 균열로서 그 정도가 경미한 상태이므로 현 상태에서의 보수조치 보다는 지속적 관찰을 실시한 후, 손상 진전시 표면처리 등의 보수를 실시하는 것이 바람직 할 것으로 판단되며, 토사 퇴적 및 부식 구간은 장기공용에 인한 손상으로 청소 및 지속적인 관찰이 필요하다.

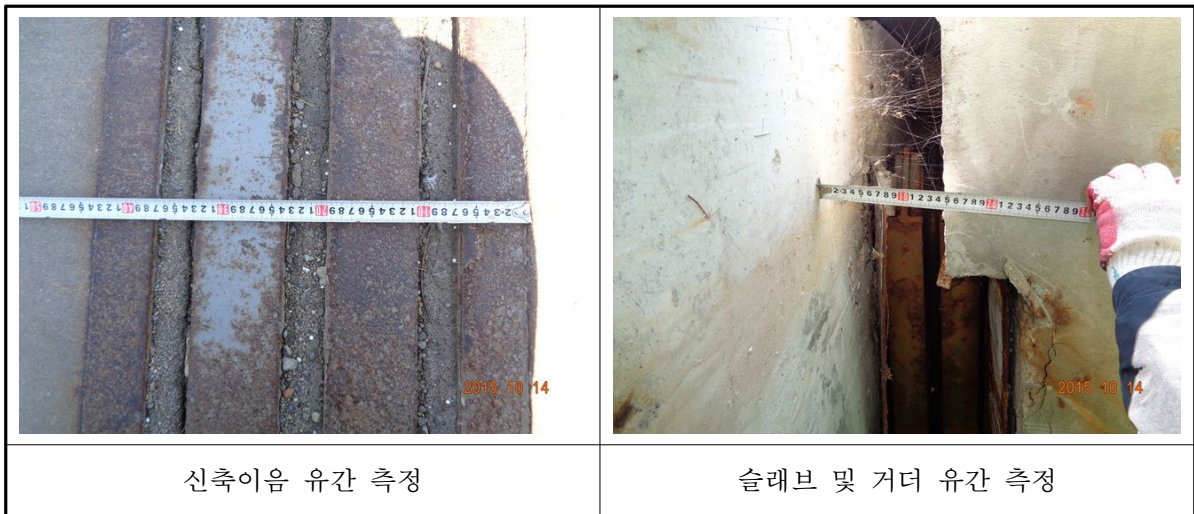
유간(신축이음, 슬래브, 거더) 측정결과를 토대로 온도변화에 따른 유간 변화량 검토결과, 하절기 최대 신장시 유간 여유량이 충분한 상태였으며, 동절기 최대 수축시 역시 허용 이동량 범위 내로 유간에 따른 교량의 안전성의 문제는 없을 것으로 판단된다.

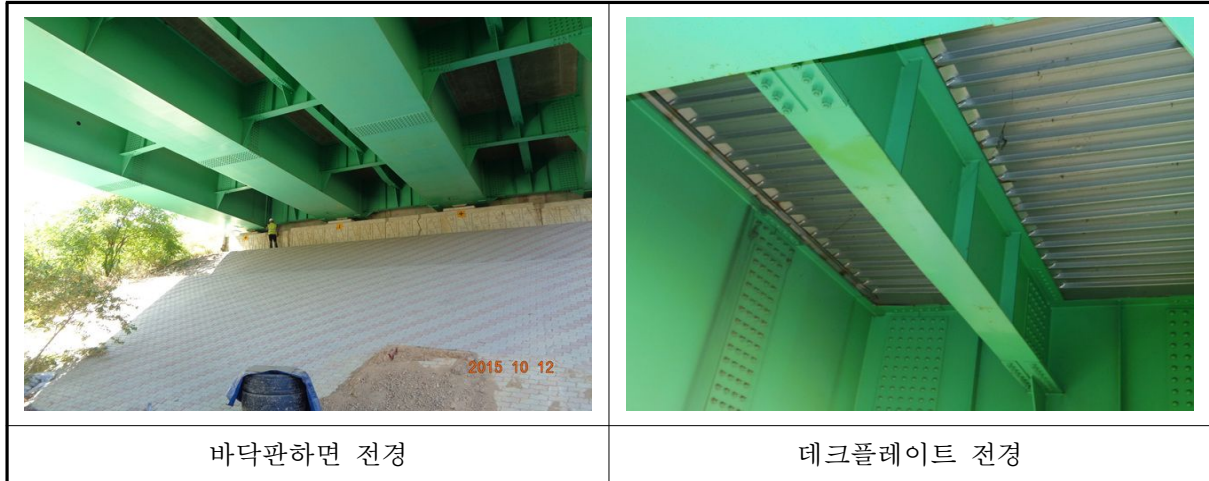
외관조사결과, 균열 및 망상균열, 백태, 박락, 철근노출 등이 발생한 상태로 조사되었다.

균열 및 망상균열은 기존 점검시 누락된 손상으로 판단되며, 기손상부는 시공초기 건조수축에 의해 발생한 균열로 지속적인 관찰 후 진전시 주입보수, 표면처리 등의 조치가 필요하다. 콘크리트 박락, 철근노출, 재료분리 구간은 시공불량 및 외부 충격에 의한 손상으로 단면보수 등의 조치가 필요하며, 콘크리트 백태 구간은 손상이 경미하므로 지속적인 관찰 후 진전시 표면처리 등의 조치가 요구된다.

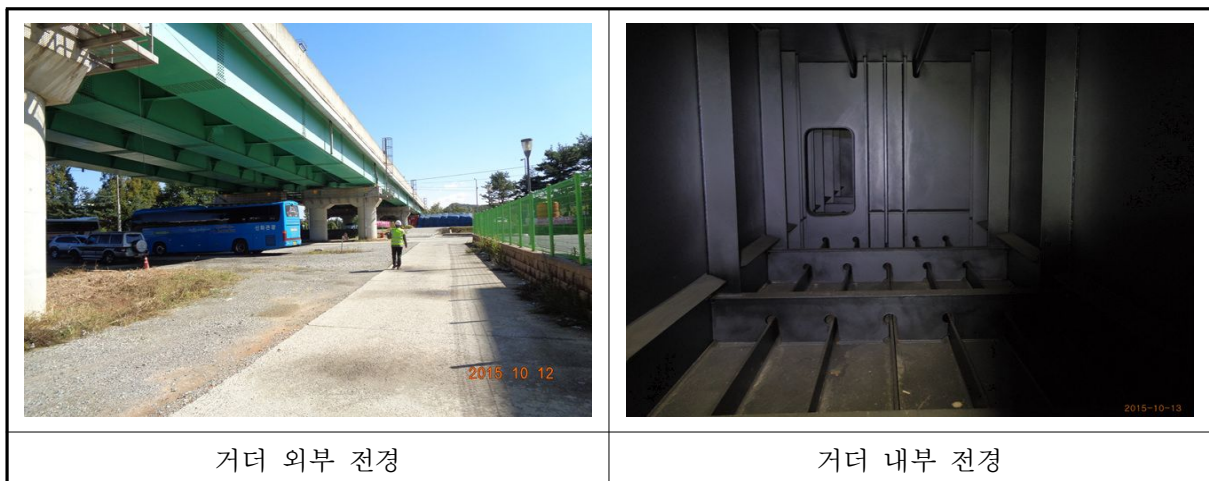
거더 및 가로보 거더외부에 도장긱힘, 도장탈락, 점부식이 조사되었으며, 거더내부 이물질퇴적, 도장불량, 우수유입흔적, 부식이 조사되었다. 가로보는 손상이 없는 양호한 상태이다.

기 발생된 도장손상(도장긱힘, 도장부식, 도장탈락)은 시공미흡 및 외부충격에 의한 손상으로 지속적인 관찰 후 진전시 재도장이 필요하며, 거더내부에 발생한 우수유입 흔적 구간은 스플라이스부를 통한 우수유입으로 판단되며, 이물질퇴적은 외부인 출입에 의한 손상으로 우수유입 및 이물질퇴적은 청소, 시건장치 체결을 통한 유지관리가 요망된다.

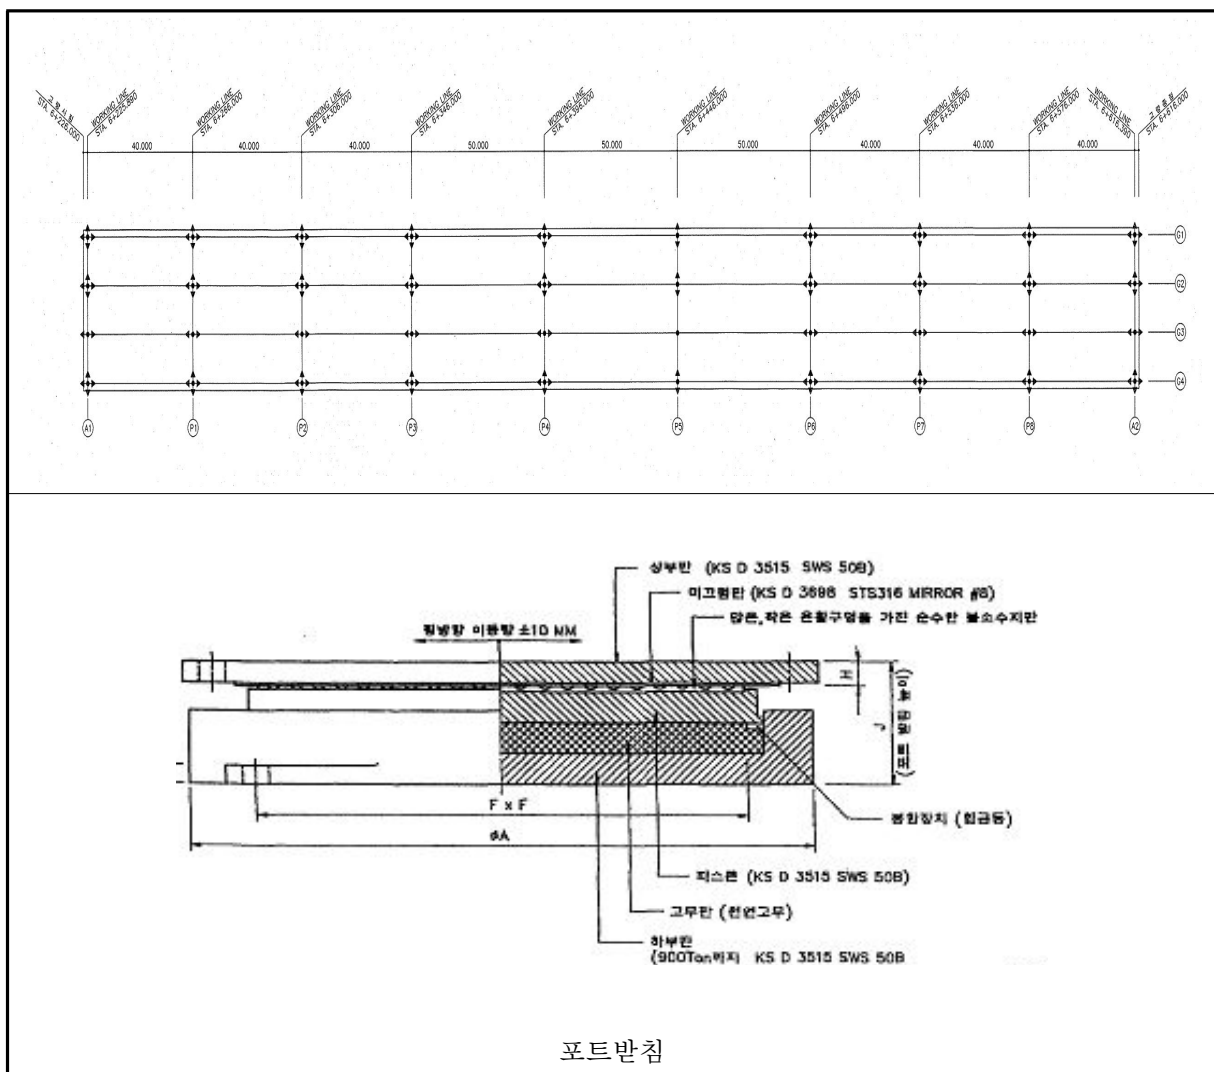
외관조사결과 본체 파손, 편기, 신축기능 불량 등 구조적 손상은 조사되지 않았으나, 국부적인 받침장치 부식, 받침콘크리트 및 무수축물탈 균열, 재료분리, 콘크리트 파손, 전단키 접착불량 등이 조사되었다. 기 손상부는 공용기간 증가 및 건조수축에 의한 손상으로 주의관찰 후 손상의 진전시 표면처리, 채도장 등의 조치가 요망되며, 전단키 접착불량은 전차 점검에 비해 수량이 다소 줄었으나, 접착흔적은 유지하고 있는 바, 손상이 남아 있는 것으로 사료되며, 지속적인 관찰이 필요하다.

받침장치의 이동량 검토결과, A2 받침에서 최대신장시(하절기) 이동여유량이 6mm 정도 부족한 것으로 계산 되었으나, 실제 받침의 이동여유량 부족에 의한 영향은 미미한 것으로 판단된다. 다만, 계산량이 다소 부족하므로 하절기에 A2 받침의 이동량에 대한 주기적인 점검이 요망된다.

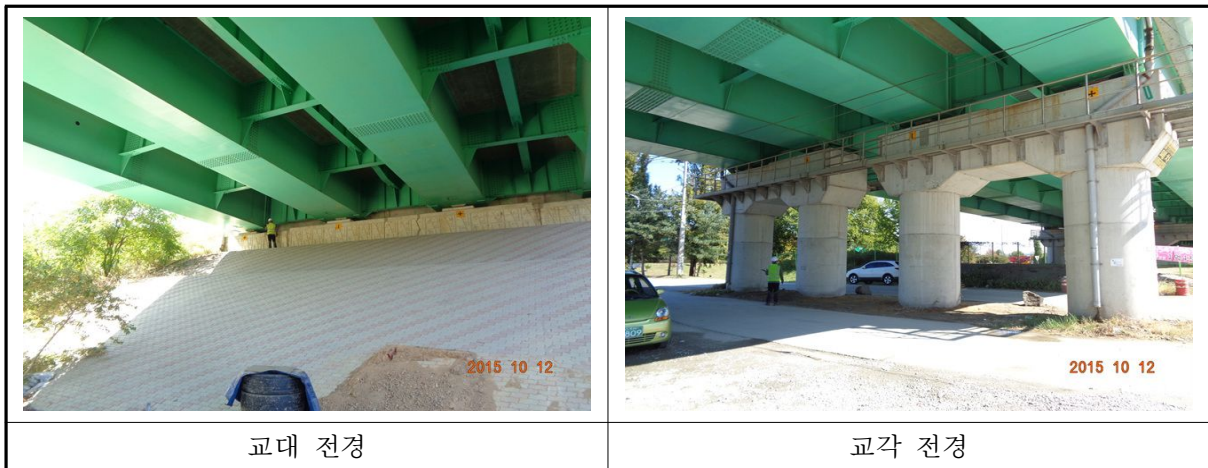
교대 및 교각은 균열 및 망상균열, 재균열, 콘크리트 파손, 철근노출, 백태 등이 발생한 상태로, 균열 및 망상균열 구간은 시공초기 건조수축에 의한 비구조적 균열로 주의관찰이 요망되나, 폭 0.3mm이상의 균열은 주입보수 등의 조치가 필요하다. 교각 P3 우측 코핑 하면에 발생한 교축직각방향의 폭 0.2mm균열은 휨균열로 판단되며, 주의관찰 후 손상의 진전시 주입보수 등의 조치가 요망된다. 기존 손상인 철근노출, 백태, 재료분리 등의 손상은 주기적인 관찰이 필요하며, 손상부 규모가 미미하므로 현 상태에서의 보수조치 보다는 향후 손상의 진전시 단면보수, 표면처리 등의 조치가 요구된다.

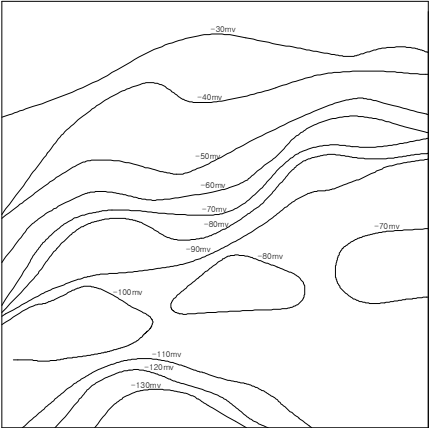
| 위치 | 철근부식도 | 평가 |
|---|---|---|
| A1 흥벽 | | 90% 이상의 확률로 부식없음 |

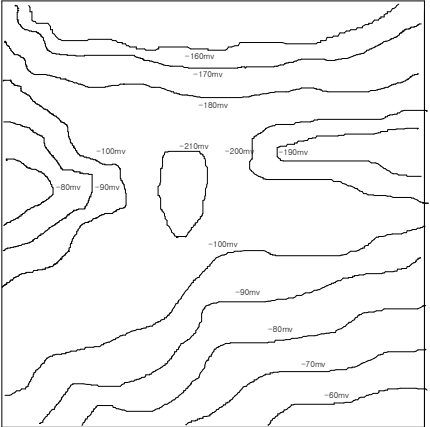
| 위치 | 철근부식도 | 평가 |
|---|---|---|
| P2 코핑부 | | 불명확 |

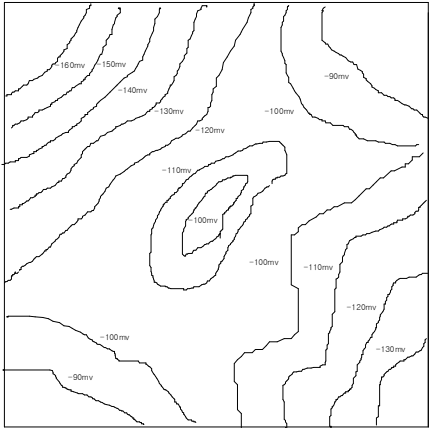
| 위치 | 철근부식도 | 평가 |
|---|---|---|
| P6 기둥부 | | 90% 이상의 확률로 부식없음 |

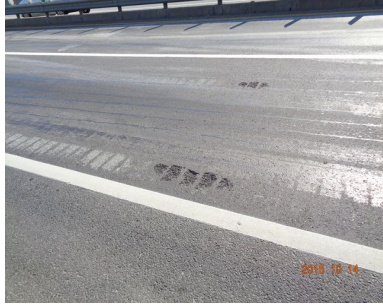
| 구 분 | 주요 손상내용 | 점검 내용 및 현황 사진 |
|---|---|---|
| | | <p>(아스콘 패임)</p> |

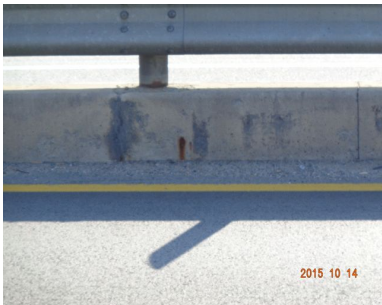
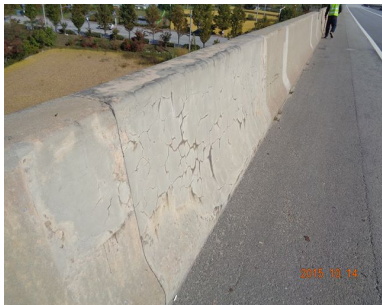
| 구 분 | 주요 손상내용 | 점검 내용 및 현황 사진 |
|---|---|---|
| | | <div style="display: flex; justify-content: space-around;"> <div style="text-align: center;"> <p>(철근노출)</p> </div> <div style="text-align: center;"> <p>(망상균열)</p> </div> </div> |

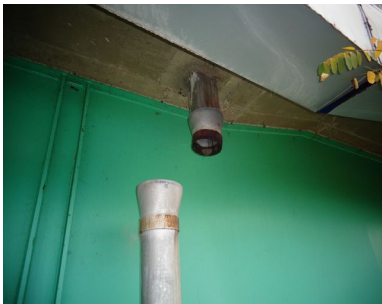
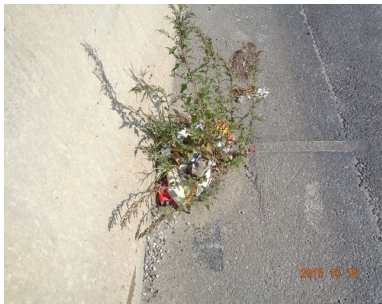
| 구 분 | 주요 손상내용 | 점검 내용 및 현황 사진 |
|---|---|---|
| | | <div style="display: flex; justify-content: space-around;"> <div style="text-align: center;"> <p>(하부 배수관 파손)</p> </div> <div style="text-align: center;"> <p>(상부 배수구 막힘)</p> </div> </div> |

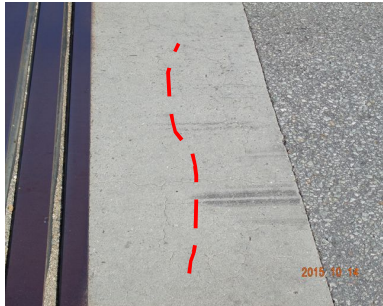
| 구 분 | 주요 손상내용 | 점검 내용 및 현황 사진 |
|---|---|---|
| | | <p>(후타재 균열)</p> |

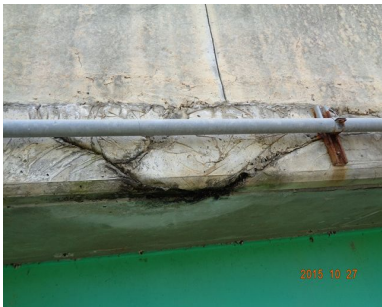
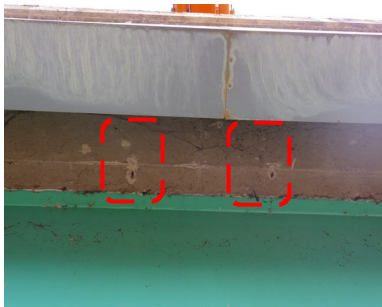
| 구 분 | 주요 손상내용 | 점검 내용 및 현황 사진 |
|---|---|---|
| | | <p>(콘크리트 재료분리)</p> <p>(철근노출)</p> |

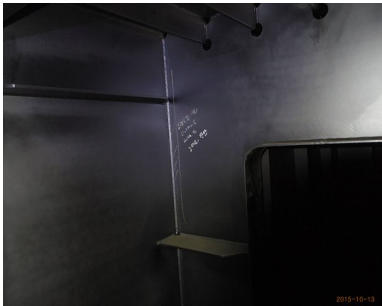
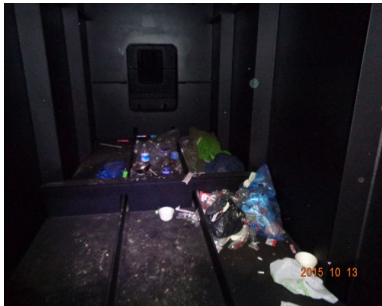
| 구 분 | 주요 손상내용 | 점검 내용 및 현황 사진 |
|---|---|---|
| | | <p>(도장손상)</p> <p>(이물질 퇴적)</p> |

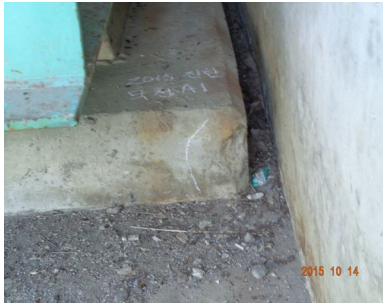
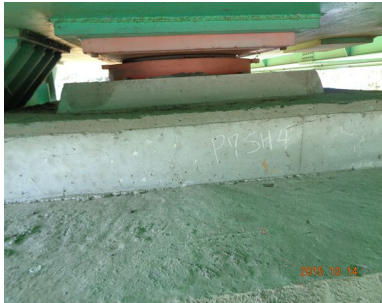
| 구 분 | 주요 손상내용 | 점검 내용 및 현황 사진 |
|---|---|---|
| | | <div style="display: flex; justify-content: space-around;"> </div> <div style="display: flex; justify-content: space-around;"> <span>(받침 파손)</span> <span>(받침 몰탈 균열)</span> </div> |
