## **제 3 장    신 계 1 교**

# 제3장 신계1교

| 구 분 | | 내 용 | | 구 분 | | 내 용 | |
|---|---|---|--|---|---|---|--|
| 시설물명 | | 신계1교 | | 시설물번호 | | BR2004-0001954 | |

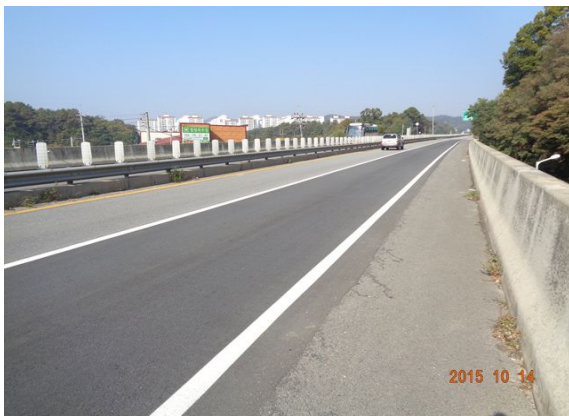
| 현황 | 교면포장 전경 | 현황 | 교명판 전경 |

본 교량의 교면은 아스콘 포장으로 시공되었으며, 외관조사결과 아스콘 균열, 아스콘 함몰, 패임 등이 발생된 것으로 조사되었다.

2014년 정밀점검 이후 일부 재포장이 실시된 것으로 추정되며, 현재 발생된 손상부는 재포장시 충분한 다짐이 시행되지 않은 것으로 손상은 경미한 정도이며, 지속적인 관찰 후 진전시 아스콘 팻칭 등의 조치가 필요하다.

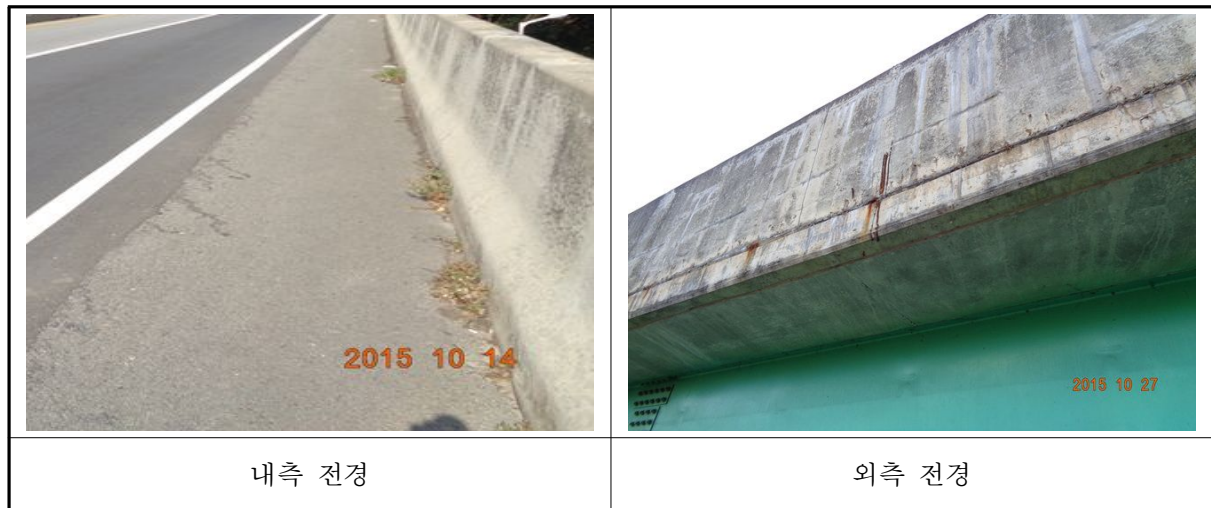
외관조사결과 방호벽 균열 및 재균열, 텔리네이트 파손이 조사되었고, 중분대 차광판 파손 및 철근노출, 박락이 조사되었다.

발생된 균열은 전차에 비해 신규손상이 일부 발생하였다. 균열 구간은 건조수축 및 수화열에 의해 시공초기에 발생한 비구조적 균열이며 그 정도가 경미한 미세균열이므로, 즉각적인 보수조치 보다는 향후 손상 진전 정도에 따라 일괄적인 표면보수를 실시하는 것이 바람직 할 것으로 판단된다. 텔리네이트 파손은 외부충격에 의한 것으로 사용성 확보를 위하여 교체가 필요하다. 중분대에 발생한 기존 손상인 철근노출 구간은 피복두께 부족, 외부충격으로 인하여 발생한 손상으로 단면보수 등의 조치가 필요하며, 차광판 파손은 교체가 요망된다.

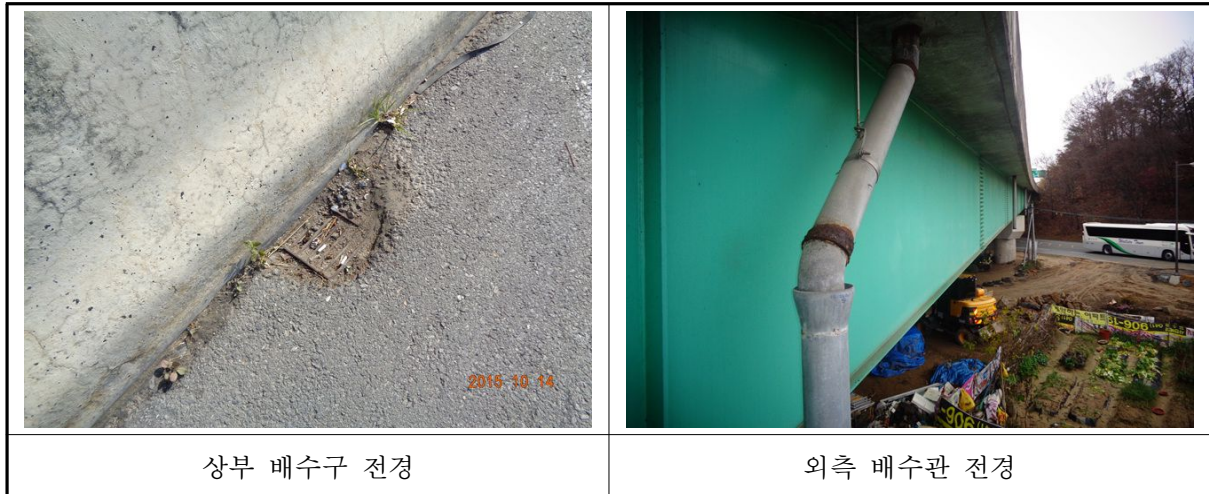
외관조사결과 배수구 막힘과 배수관 길이부족이 조사되었으며, 배수구 막힘(전개소)은 공용중 토사퇴적에 의한 것으로 이는 우천시 체수를 유발하여 차량 주행성 및 사용성을 저하시키므로 주기적인 배수구 청소가 필요한 상태이고, 시공불량에 의한 배수관 길이부족은 하부구조의 콘크리트 열화를 유발시킬 수 있으므로, 길이연장이 필요한 상태이다.

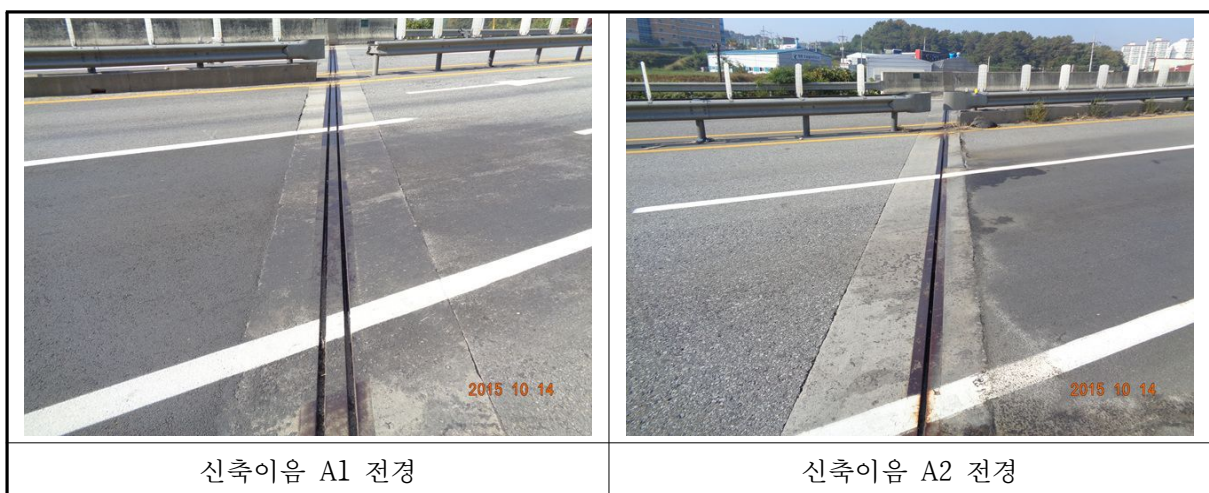
외관조사결과 후타재 균열이 발생된 상태로 조사되었다.

후타재 균열은 건조수축에 의한 시공초기 균열로서 그 정도가 경미한 상태이므로 현 상태에서의 보수조치 보다는 지속적 관찰을 실시한 후, 손상의 진전시 표면처리 등 보수를 실시하는 것이 바람직 할 것으로 판단된다.

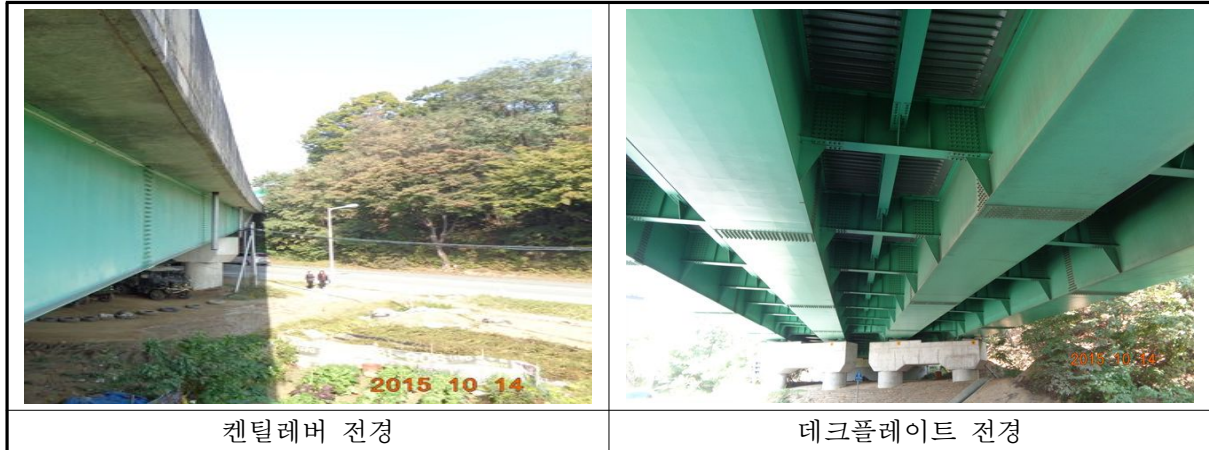
외관조사결과, 균열 및 망상균열, 백태, 콘크리트 박락 등이 발생한 상태로 조사되었다.

균열 및 망상균열은 기존 점검시 누락된 손상으로 시공초기 건조수축에 의해 발생한 미세균열로 지속적인 관찰 후 진전시 표면처리 등의 조치가 요망되며, 콘크리트 박락 구간은 시공불량에 의한 손상으로 단면보수가 필요하다.

콘크리트 백태는 캔틸레버 측면과 방호벽 사이에 발생한 손상으로 강우시 우수유입에 의하여 발생하였고, 손상이 미미하므로 지속적인 관찰 후 표면처리 등의 조치가 요망된다.

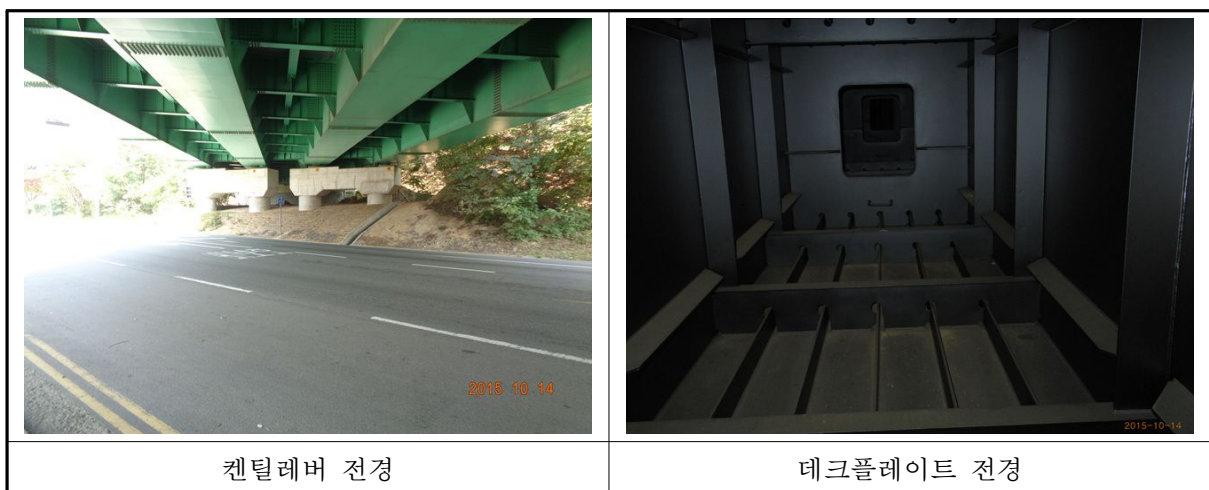
외관조사결과 거더외부 도장긁힘, 도장탈락, 부식이 조사되었으며, 거더내부 이물질퇴적, 도장불량, 우수유입흔적이 조사되었다.

가로보 외관조사 결과, 손상이 없는 양호한 상태로 조사되었다.

기 발생된 도장손상(도장긁힘, 도장부식, 도장탈락)은 시공미흡 및 외부 충격에 의한 손상 으로 지속적인 관찰 후 진전시 재도장을 실시하고, 거더내부에 발생한 우수유입흔적, 이물질퇴적은 청소 및 시건장치를 실시하여 유지관리를 하는 것이 바람직하다.

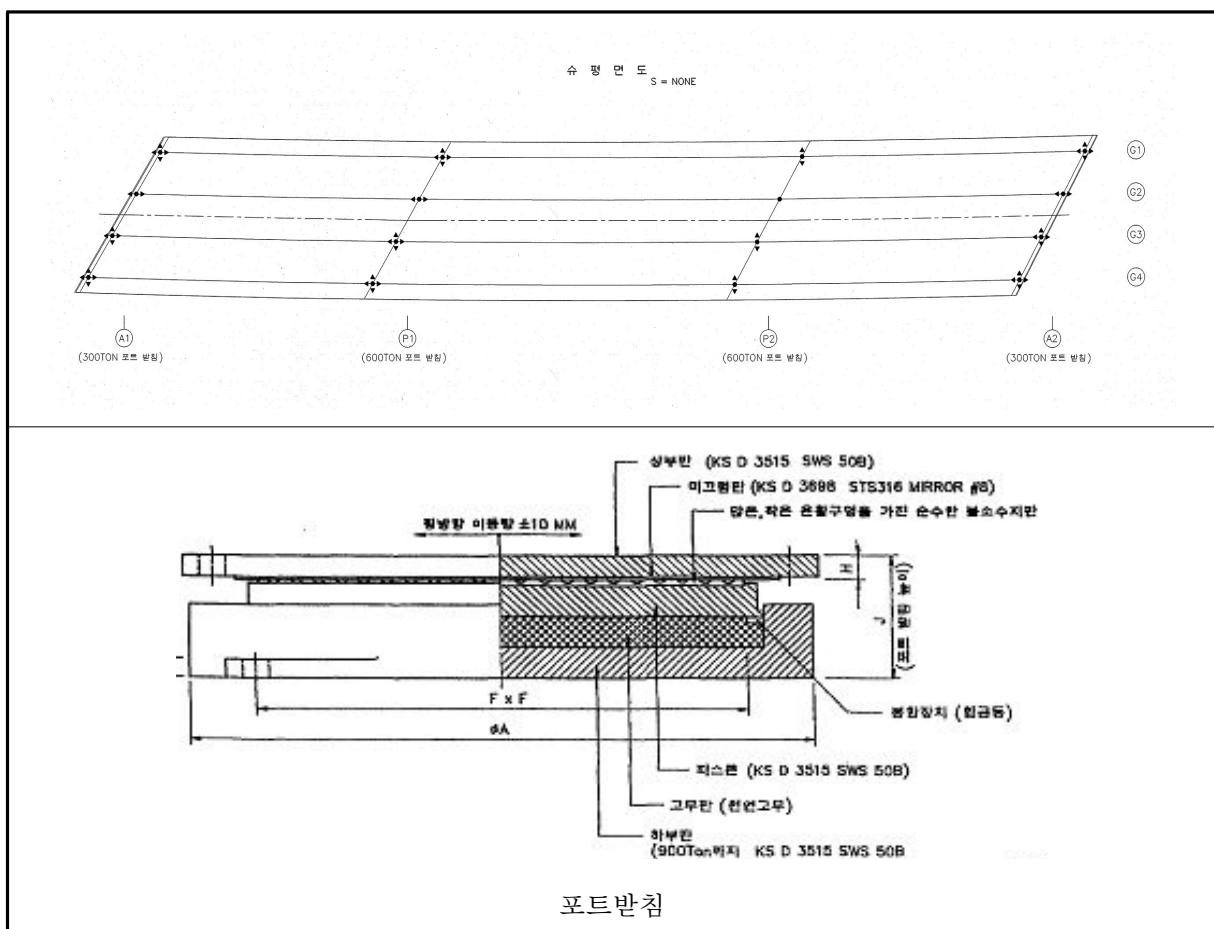
외관조사결과 본체 파손, 편기, 신축기능 불량 등 구조적 손상은 조사되지 않았으나, 국부적인 받침장치 부식, 받침콘크리트 균열 등이 조사되었다. 기 손상부는 공용기간 증가 및 시공초기 건조수축에 의한 손상으로 주의관찰 후 손상의 진전시 표면처리, 재도장을 실시하는 것이 바람직하다.

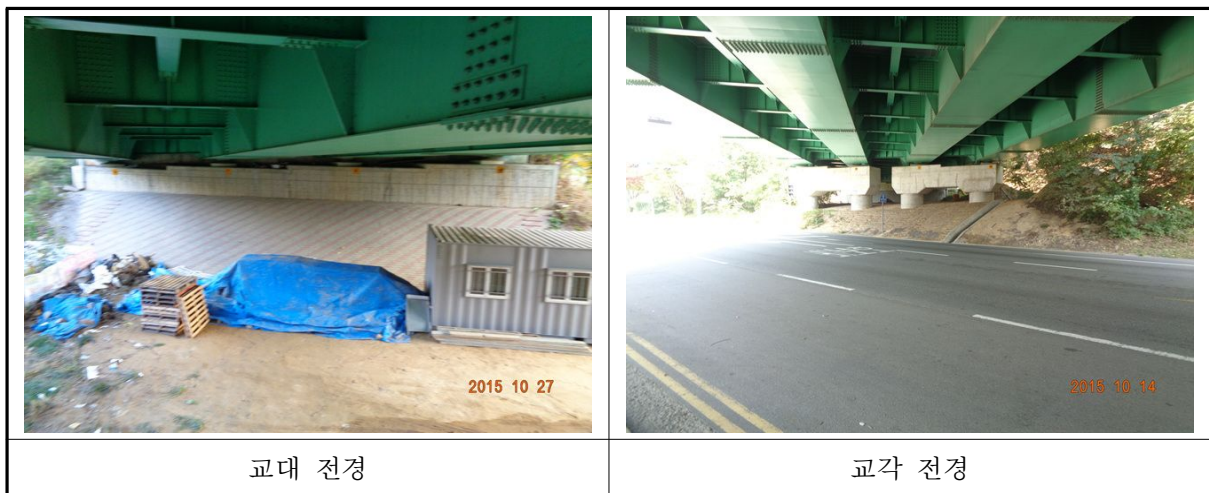
교대 및 교각은 미세균열 및 망상균열, 누수흔적, 콘크리트 파손이 발생한 상태로, 균열 및 망상균열은 시공초기 건조수축에 의한 비구조적 균열로 현 상태에서의 보수조치 보다는 향후 일괄적인 균열 표면보수를 실시하는 것이 바람직 할 것으로 판단된다. 교각 코핑부 하면에 발생한 균열은 휨균열로 판단되며, 주의관찰 후 손상의 진전시 주입보수 등의 조치가 필요하다.

기존 손상인 누수흔적, 콘크리트 파손은 경미하므로 주의관찰 후 보수가 요망된다.

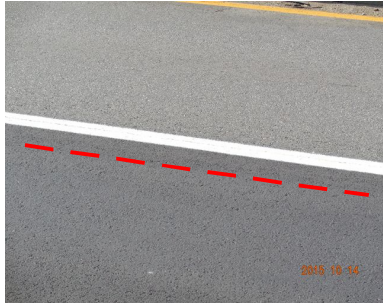
| 구 분 | 주요 손상내용 | 점검 내용 및 현황 사진 |
|---|---|---|
| | | <p>(아스콘 균열)</p> |

| 구 분 | 주요 손상내용 | 점검 내용 및 현황 사진 |
|---|---|---|
| 교면<br>포장 | <ul style="list-style-type: none"> <li>아스콘 균열</li> </ul> | <ul style="list-style-type: none"> <li>기 발생된 손상부 손상 진전 여부 확인</li> </ul> |

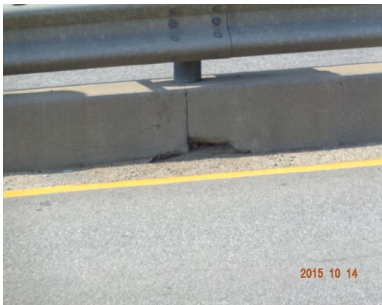
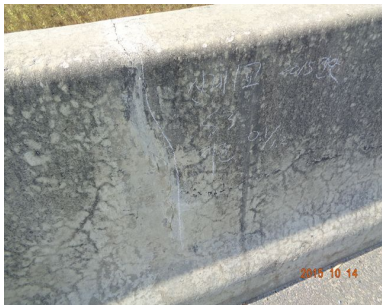
| 구 분 | 주요 손상내용 | 점검 내용 및 현황 사진 |
|---|---|---|
| | | <p>(박락)</p> <p>(재균열)</p> |

| 구 분 | 주요 손상내용 | 점검 내용 및 현황 사진 |
|---|---|---|
| 난간<br>연석 | <ul style="list-style-type: none"> <li>균열, 망상균열</li> <li>철근노출</li> <li>박리, 박락</li> </ul> | <ul style="list-style-type: none"> <li>기 발생된 손상부 손상 진전 여부 확인</li> <li>균열부 및 단면손상부 손상 진전 및 신규 발생 여부 확인</li> </ul> |

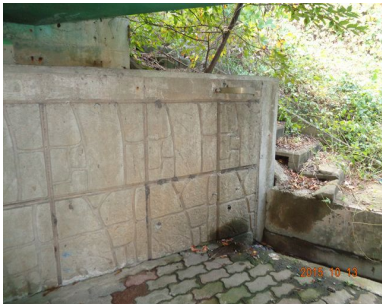
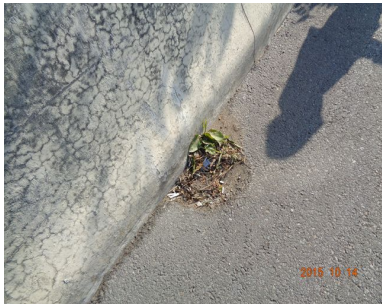
| 구 분 | 주요 손상내용 | 점검 내용 및 현황 사진 |
|---|---|---|
| | | <p>(하부 배수관 파손)</p> <p>(상부 배수구 막힘)</p> |

| 구 분 | 주요 손상내용 | 점검 내용 및 현황 사진 |
|---|---|---|
| 배수<br>시설 | <ul style="list-style-type: none"> <li>배수구 막힘</li> <li>배수관 길이부족</li> </ul> | <ul style="list-style-type: none"> <li>상부 이물질퇴적에 의한 체수(차량 주행성 확보)발생 여부 확인</li> <li>배수관 파손에 의한 구조물 열화 여부 확인</li> </ul> |

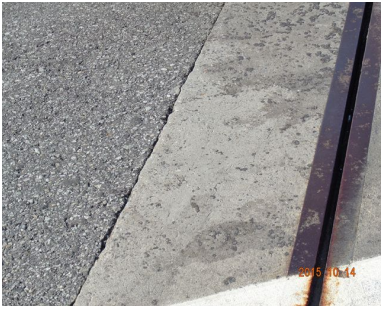
| 구 분 | 주요 손상내용 | 점검 내용 및 현황 사진 |
|---|---|---|
| | | <p>(후타재 균열)</p> |

| 구 분 | 주요 손상내용 | 점검 내용 및 현황 사진 |
|---|---|---|
| 신축<br>이음 | <ul style="list-style-type: none"> <li>후타재 균열</li> </ul> | <ul style="list-style-type: none"> <li>본체 및 후타재 손상에 의한 차량 주행성 확보 여부 확인</li> </ul> |

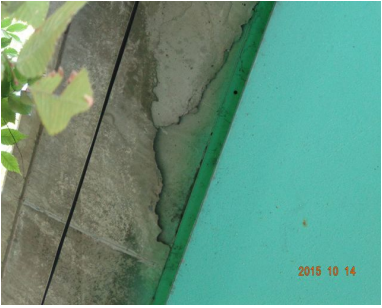
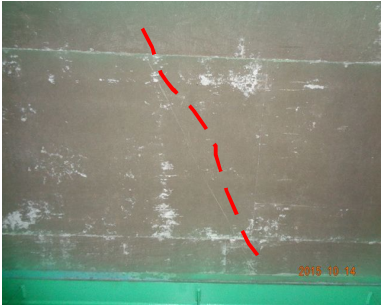
| 구 분 | 주요 손상내용 | 점검 내용 및 현황 사진 |
|---|---|---|
| | | <div style="display: flex; justify-content: space-around;"> <div> <p>(콘크리트박락)</p> </div> <div> <p>(균열)</p> </div> </div> |

| 구 분 | 주요 손상내용 | 점검 내용 및 현황 사진 |
|---|---|---|
| 바닥판<br>하면 | <ul style="list-style-type: none"> <li>균열</li> <li>박락</li> </ul> | <ul style="list-style-type: none"> <li>기 발생된 손상부 손상 진전 여부 확인</li> <li>균열부 및 단면손상부 손상 진전 여부 확인</li> <li>상부(교면,보도부) 손상에 따른 누수/백태 발생 여부 확인</li> </ul> |

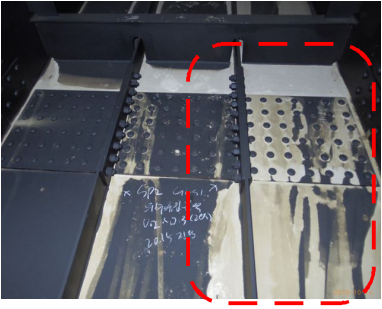
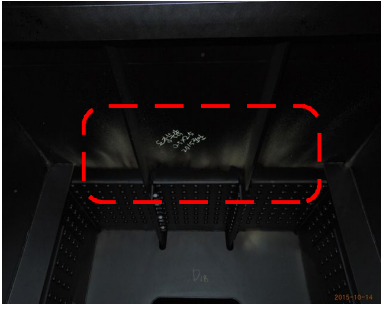
| 구 분 | 주요 손상내용 | 점검 내용 및 현황 사진 |
|---|---|---|
| | | <div style="display: flex; justify-content: space-around;"> <div> <p>(우수유입흔적)</p> </div> <div> <p>(도장불량)</p> </div> </div> |

| 구 분 | 주요 손상내용 | 점검 내용 및 현황 사진 |
|---|---|---|
| 거더 | <ul style="list-style-type: none"> <li>도장손상</li> <li>이물질퇴적</li> <li>우수유입흔적</li> </ul> | <ul style="list-style-type: none"> <li>기 발생된 손상부 손상 진전 여부 확인</li> </ul> |

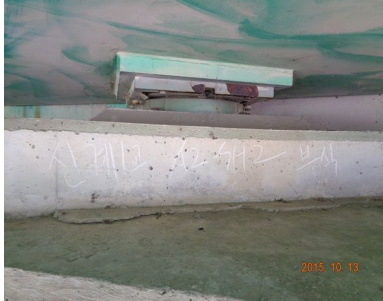
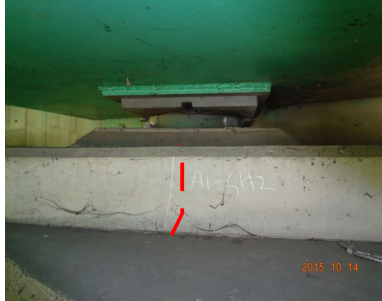
| 구 분 | 주요 손상내용 | 점검 내용 및 현황 사진 |
|---|---|---|
| | | <div style="display: flex; justify-content: space-around;"> </div> <div style="display: flex; justify-content: space-around;"> <p>(받침 파손)</p> <p>(받침 몰탈 균열)</p> </div> |

| 구 분 | 주요 손상내용 | 점검 내용 및 현황 사진 |
|---|---|---|
| 받침<br>장치 | <ul style="list-style-type: none"> <li>• 받침 부식</li> <li>• 받침 몰탈 균열</li> </ul> | <ul style="list-style-type: none"> <li>• 과도한 변형, 부풀음 및 갈라짐 발생 여부 확인</li> <li>• 받침 이동 상태 및 연단 확보 여부 확인</li> </ul> |

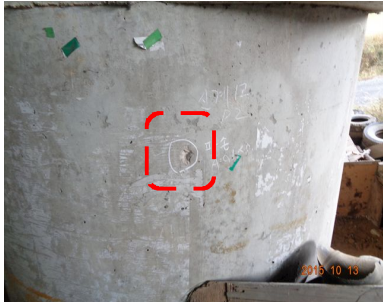
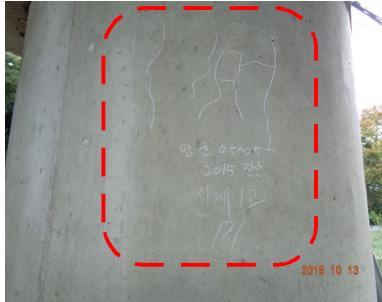
| 구 분 | 주요 손상내용 | 점검 내용 및 현황 사진 |
|---|---|---|
| | | <div style="display: flex; justify-content: space-around;"> </div> <div style="display: flex; justify-content: space-around;"> <p>(파손)</p> <p>(망상균열)</p> </div> |

| 구 분 | 주요 손상내용 | 점검 내용 및 현황 사진 |
|---|---|---|
| 교대<br>교각 | <ul style="list-style-type: none"> <li>• 균열, 균열/백태</li> <li>• 철근노출</li> <li>• 박리/박락</li> <li>• 누수흔적</li> </ul> | <ul style="list-style-type: none"> <li>• 균열 및 단면손상부 손상 진전 여부 확인</li> <li>• 신축이음 하부 누수에 의한 열화 발생 여부 확인</li> <li>• 유속에 의한 침식 발생 여부 및 정도 확인</li> </ul> |

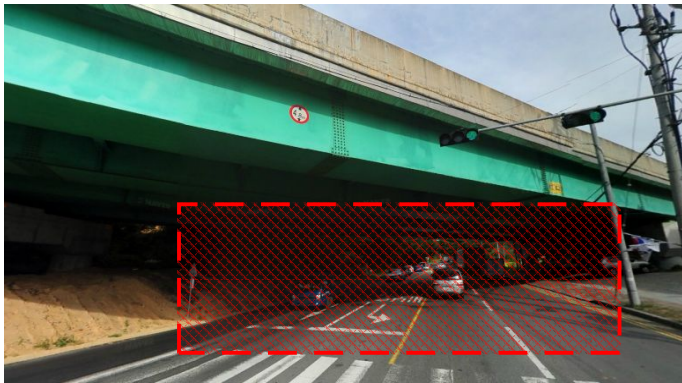
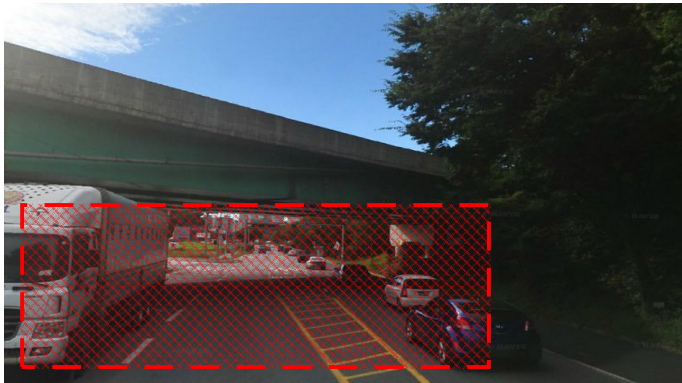
| 하부사진 | | | |
|---|---|---|---|
| <div>하부에 시도(충절로)가 지나고 있으며, 도로에서 거터까지의 거리가 4.8m로 조사되었다. 하부 중차량 통행이 잦아 높이제한 표지판, 제한봉 등의 설치가 필요하다</div> | | | |

신계1교 하부에 시도(충절로)가 지나고 있으며, 도로에서 거더까지의 거리가 4.8m로 조사 되었다. 하부 중차량 통행이 잦아 높이제한 구조물 또는 높이제한 표지판 등의 설치가 필요할 것으로 사료된다.
