## **제 4 장    원남교(상)**

# 제4장 원남교(상)

| 구 분 | | 내 용 | | 구 분 | | 내 용 | |
|---|---|---|--|---|---|---|--|
| 시설물명 | | 원남교(상) | | 시설물번호 | | BR2005-0000230 | |

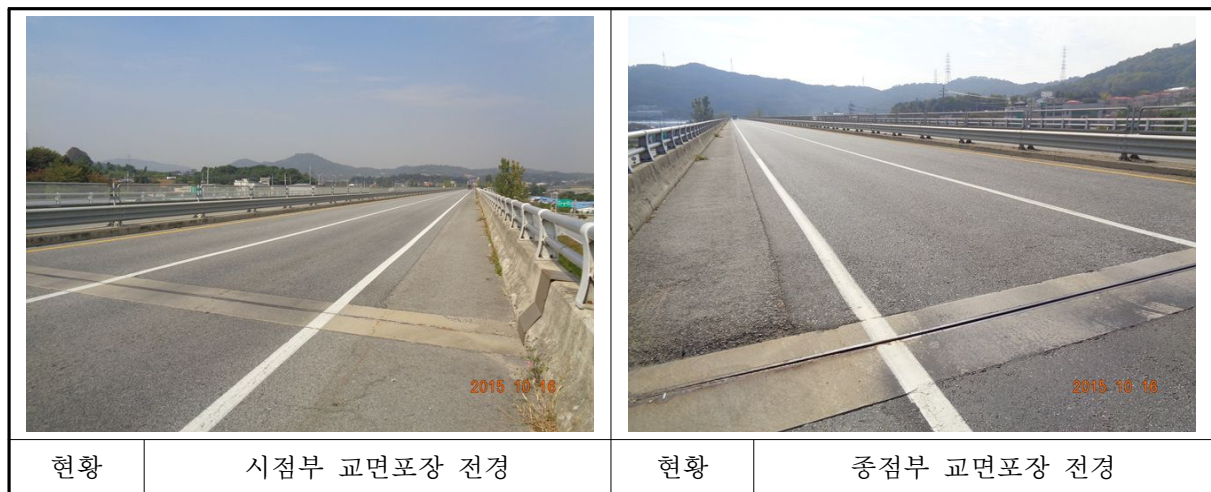
#### 4.3.1 교면포장 및 보도부

본 교량의 교면은 보수불량, 소성변형, 아스콘 파손, 토사퇴적 등이 발생한 것으로 조사되었다. 2014년 정밀점검 이후 기존 손상의 진전은 없는 것으로 판단되며, 손상의 원인은 장기간 공용 및 시공시 다짐불량으로 인한 손상으로 판단되며, 손상의 상태는 경미한 정도이므로 지속적인 관찰 후 진전시 아스콘 패칭 등의 조치가 필요하다.

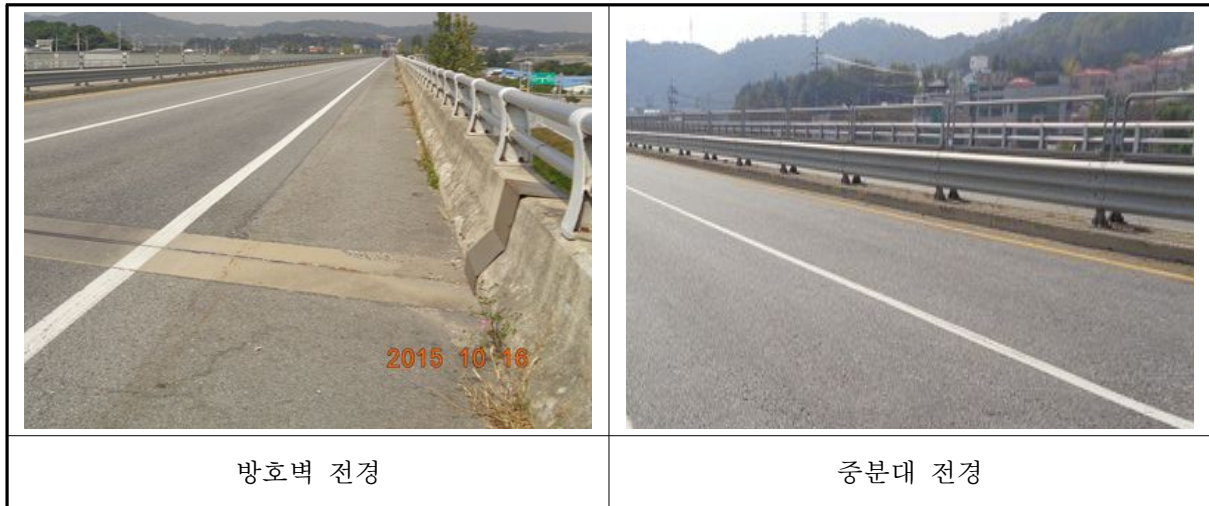
### 4.3.2 난간 및 연석

외관조사결과 방호벽 콘크리트 열화, 균열, 박락 및 철근노출, 파손, 텔리네이트 탈락 등이 조사되었고, 콘크리트 열화는 전차점점에 비해 증가하였다. 콘크리트 열화 및 철근노출은 방호벽의 사용성 및 내구성 증진을 위하여 하단부 전구간 단면보수 및 내구수명 연장을 위한 표면처리 등의 조치가 권장된다. 텔리네이트 및 가드레일 변형은 외부충격에 의한 손상으로 사용성 확보를 위해 교체가 필요하며, 신규로 발생한 균열은 손상이 경미하므로 지속적 관찰 후 진전시 균열보수가 필요하다.

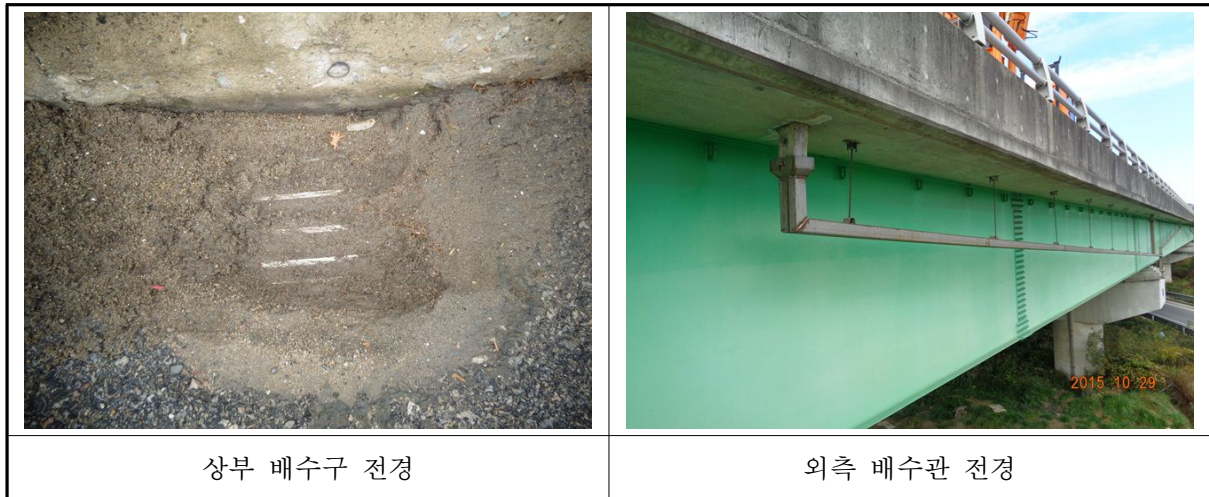
### 4.3.3 배수시설

외관조사결과 배수구 막힘이 조사되었으며, 이는 공용중 토사퇴적에 의한 것으로 우천시 체수를 유발하여 차량 주행성 및 사용성을 저하시키므로 주기적인 배수구 청소가 필요한 상태다.

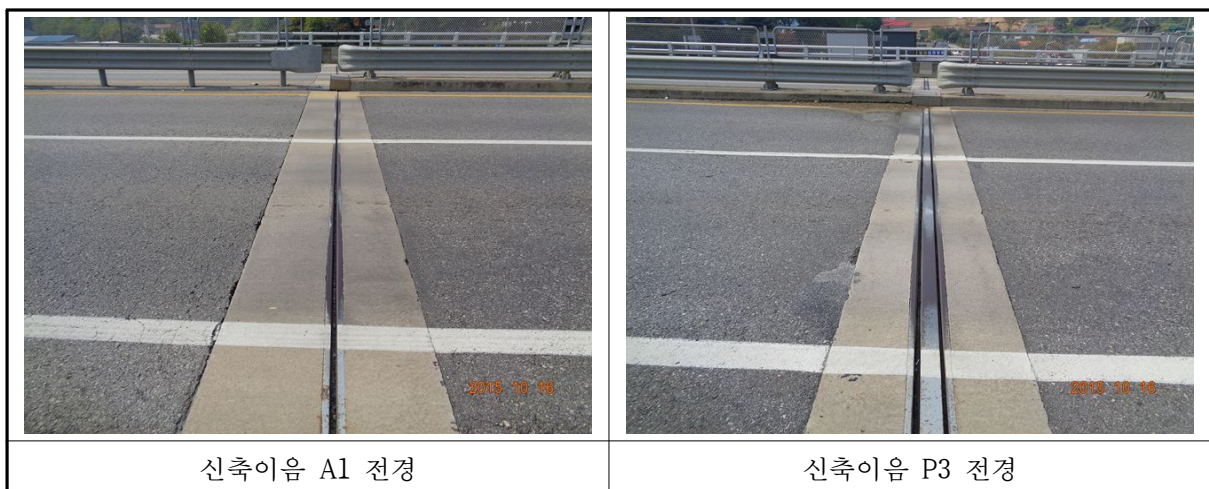
### 4.3.4 신축이음장치

외관조사결과 후타재 망상균열, 본체 토사퇴적이 발생한 상태이다. 후타재 망상균열은 시공초기 건조수축에 의한 손상으로 현 상태에서의 보수조치 보다는 지속적 관찰을 실시한 후, 손상 진전시 보수를 실시하는 것이 바람직 할 것으로 판단되며, 본체 토사퇴적은 장기간 공용으로 인한 손상으로 청소 및 지속적인 관찰이 필요하다.

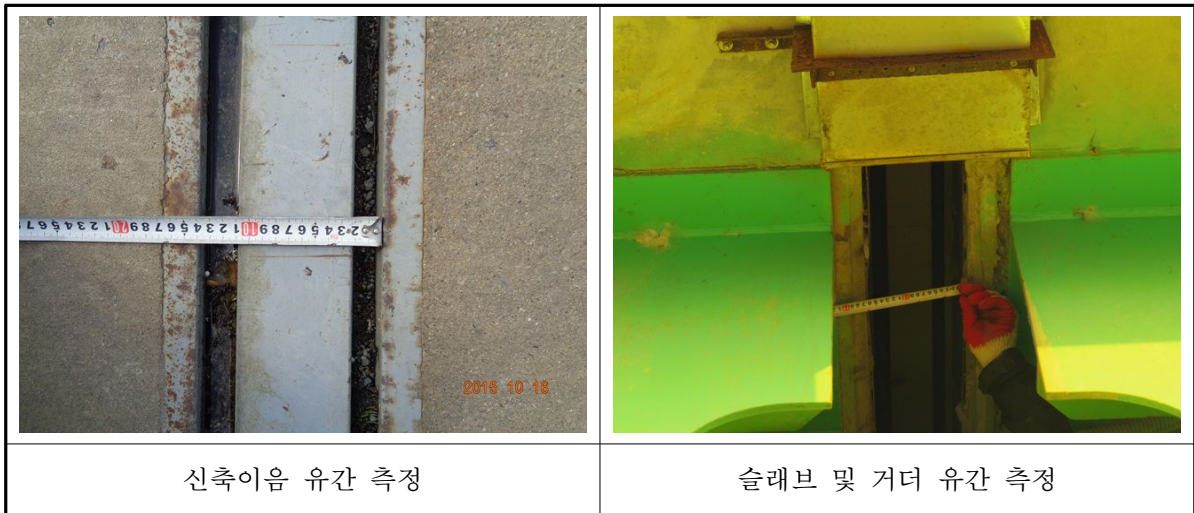
유간(신축이음, 슬래브, 거더) 측정결과를 토대로 온도변화에 따른 유간 변화량 검토결과, 하절기 최대 신장시 유간 여유량이 충분한 상태였으며, 동절기 최대 수축시 역시 허용 이동량 범위 내로 유간에 따른 교량의 안전성의 문제는 없을 것으로 판단된다.

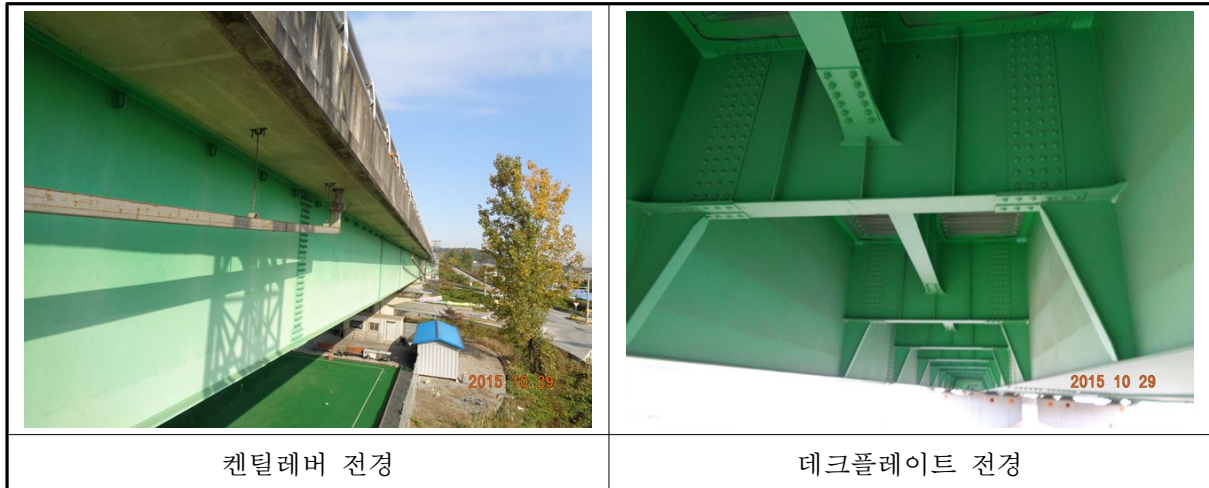
### 4.3.5 바닥판

외관조사결과, 캔틸레버에 미세균열이 발생된 상태로 조사되었다.

미세균열은 기존 점검시 누락된 손상으로 시공초기 건조수축에 의해 발생된 균열로 지속적인 관찰 후 진전시 표면처리 등의 조치가 필요하다.

| 부 재 | 손상 내용 | 손상물량 | 단위 | 보수방안 | 우선 순위 |
|---|---|---|---|---|---|
| 바닥판 하면 | cw=0.3mm미만 균열 | 370 | m | 표면처리 | 2 |

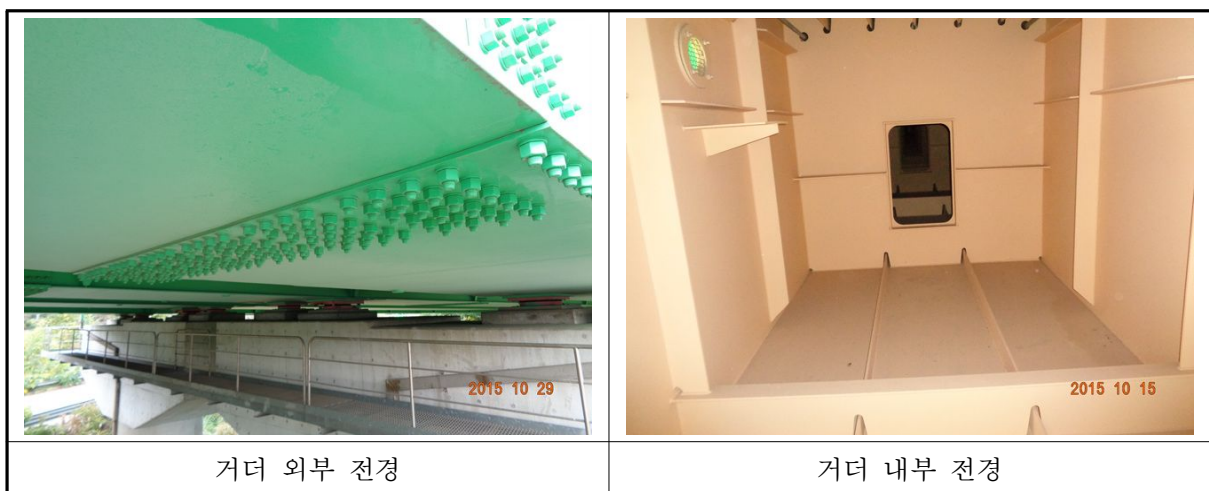
### 4.3.6 거더 및 가로보

거더 및 가로보 외관조사결과 거더외부 및 가로보는 손상이 없는 양호한 상태이며, 거더 내부는 누수흔적, 도장손상(박리, 긁힘), 매공미처리, 변형, 조명등 탈락 등이 조사되었다.

도장손상(긁힘, 박리)은 시공미흡 및 외부충격에 의한 손상으로 지속적인 관찰 후 진전시 재도장을 실시하는 것이 바람직하며, 우수유입, 매공미처리, 누수흔적은 시공초기 및 공용 중에 발생한 손상으로 정비(청소)가 필요하며, 이물질 퇴적은 외부인 출입에 의한 손상으로 급회 점검시 시건장치를 체결하였다.

| 부 재 | 손상 내용 | 손상물량 | 단위 | 보수방안 | 우선 순위 |
|---|---|---|---|---|---|
| | 도장박리, 부식 | 0.54 | m <sup>2</sup> | 재도장 | 2 |

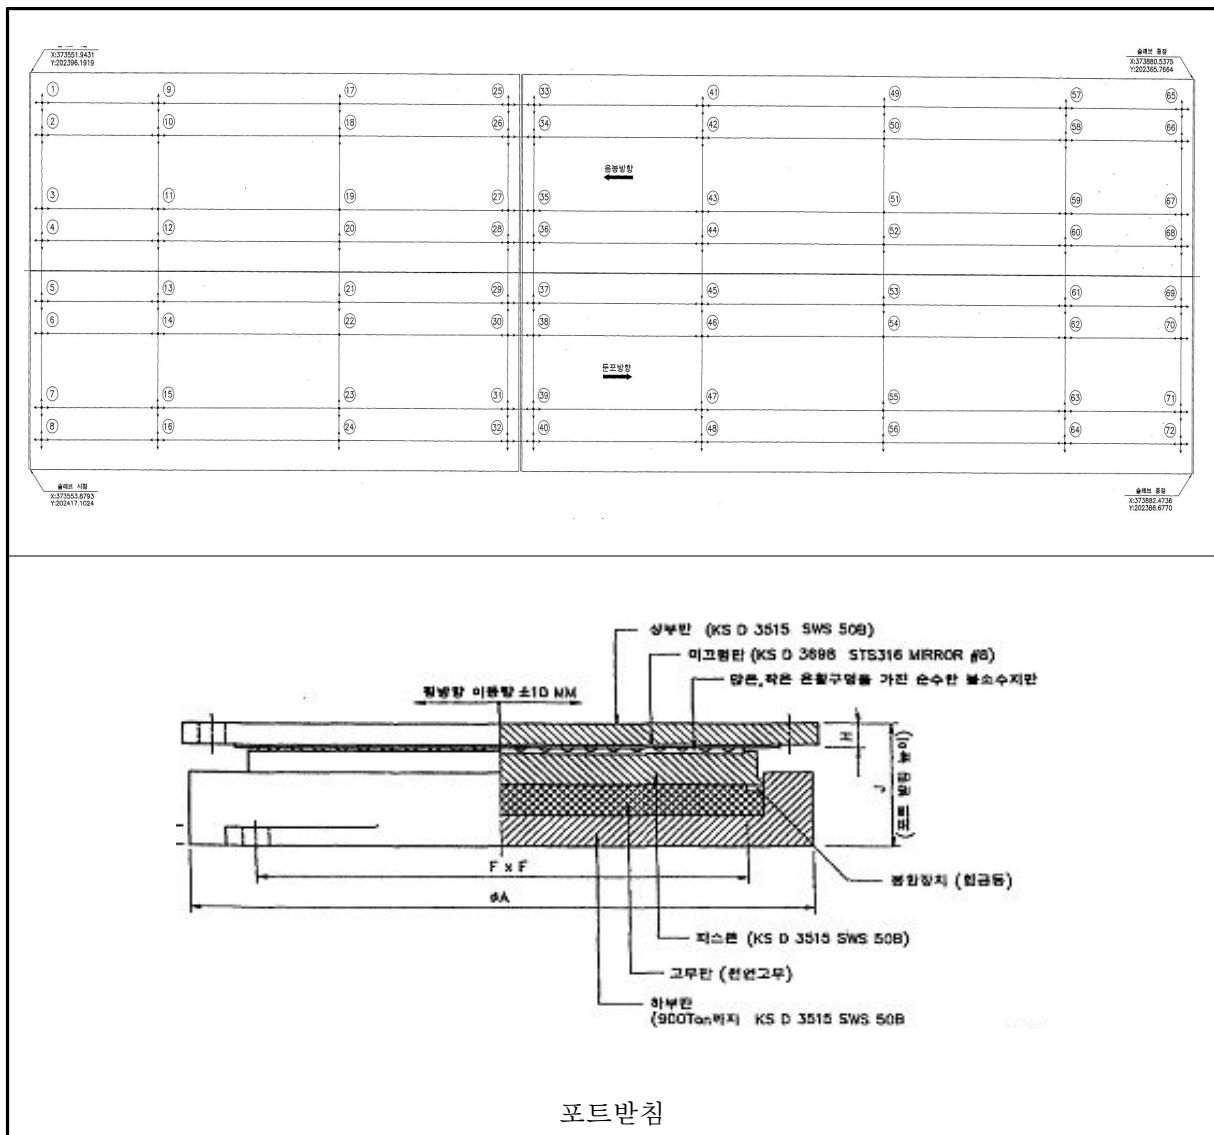
#### 4.3.7 받침장치

외관조사결과 본체 파손, 편기, 신축기능 불량 등의 구조적 손상은 조사되지 않았으나, 국부적인 받침장치 부식, 받침콘크리트 및 무수축몰탈 균열, 재료분리, 파손, 볼트부식이 조사되었다. 기 손상부는 공용기간 증가 및 건조수축에 의한 손상으로 주의관찰 후 손상의 진전시 보수를 실시하는 것이 바람직하다.

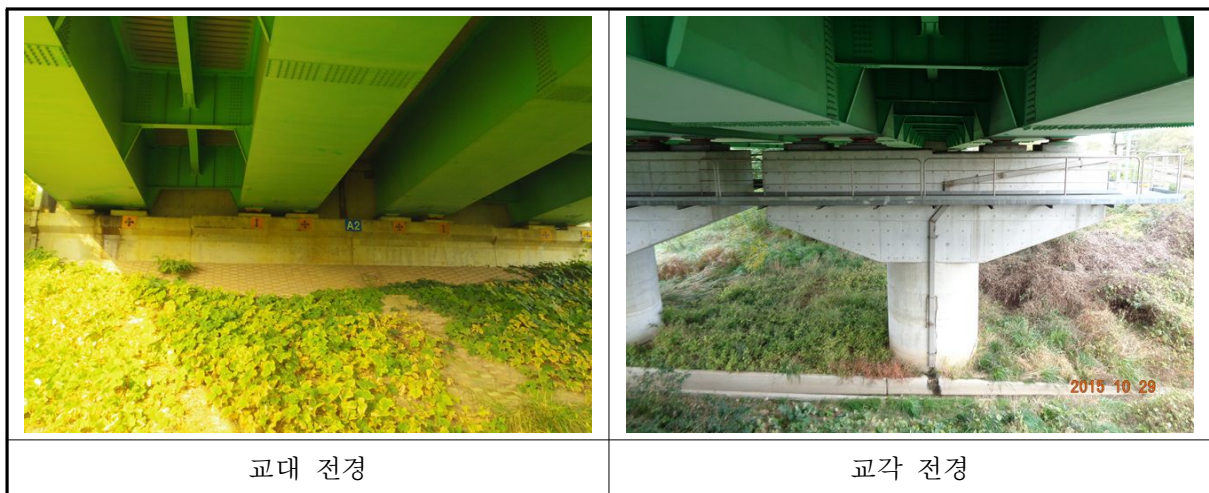
#### 4.3.8 교대 및 교각

교대 및 교각은 균열 및 망상균열, 콘크리트 파손, 표면변색 등이 발생한 상태이다. 균열 및 망상균열은 시공초기에 발생한 비구조적 균열로서 0.3mm이상의 균열은 주입보수가 필요하며, 0.3mm미만의 균열 및 표면변색, 콘크리트 파손은 현 상태에서의 보수조치 보다는 향후 일괄적인 표면보수를 실시하는 것이 바람직 할 것으로 판단된다. 교대 A2에 신축이음부를 통한 누수가 발생하여 교대 상면에 체수흔적이 남아 있는 것이 조사되었고, 이는 우천시 지속적인 주의관찰 후, 유도배수시설 설치 등의 조치가 요망된다.

| 부 재 | 손상 내용 | 손상물량 | 단위 | 보수방안 | 우선 순위 |
|---|---|---|---|---|---|
| | cw=0.3mm이상 균열 | 2.0 | m | 주입보수(에폭시) | 2 |
| | 망상균열 | 132.02 | m <sup>2</sup> | 표면처리 | 2 |

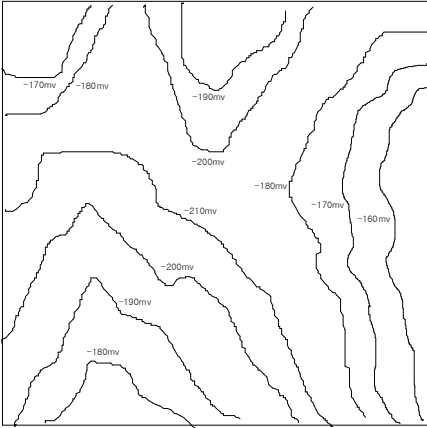
| 위치 | 철근부식도 | 평가 |
|---|---|---|
| A2 흉벽 | | 불명확 |

측정결과, P3, P5 전위차는  $-70\text{mV} \sim -160\text{mV}$  정도의 분포를 나타내고 있으며, 측정결과를 전위에 의한 철근부식 평가기준과 비교·검토할 때 현재 대상 구조물의 부식확률은 약 10% 이하로 콘크리트 단면이 건전한 구간에 대해서는 철근부식이 활성화 될 가능성은 크지 않은 것으로 판단되며, A2 흉벽 전위차는  $-160\text{mV} \sim -210\text{mV}$  정도의 분포를 나타내고 있으며, 측정결과 전위에 의한 철근부식 평가기준과 비교·검토할 때 현재 대상 구조물의 부식확률은 약 10% 이하로 콘크리트 단면이 건전한 구간에 대해서는 철근부식이 활성화 될 가능성은 크지 않으나, 일부 구간은 불명확한 것으로 나타났다.

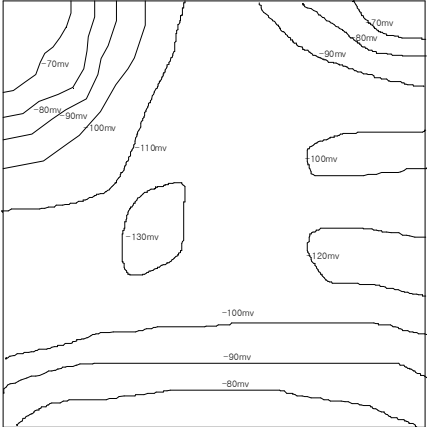
| 위치 | 철근부식도 | 평가 |
|---|---|---|
| P3 코핑부 | | 90% 이상의 확률로 부식없음 |

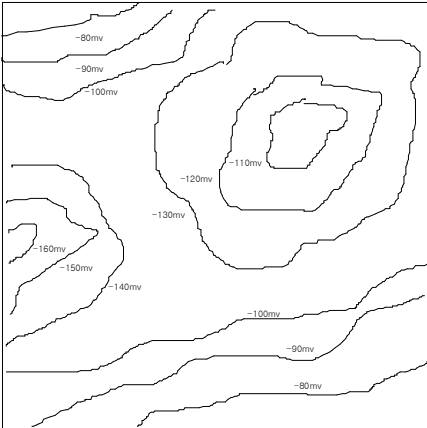
| 위치 | 철근부식도 | 평가 |
|---|---|---|
| P5 기둥부 | | 90% 이상의 확률로 부식없음 |

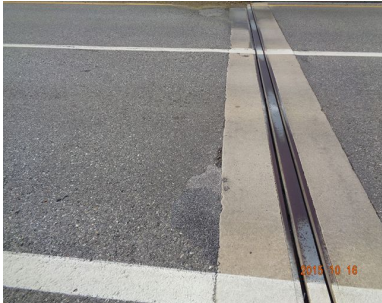
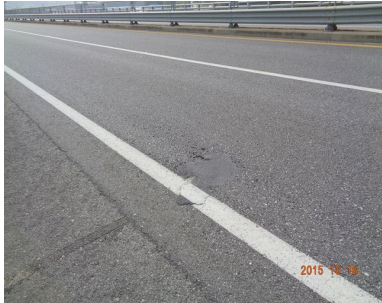
| 구 분 | 주요 손상내용 | 점검 내용 및 현황 사진 |
|---|---|---|
| 교면 포장 | <ul style="list-style-type: none"> <li>보수 불량</li> <li>소성 변형</li> </ul> | <ul style="list-style-type: none"> <li>기 발생된 손상부 손상 진전 여부 확인</li> </ul> |
| | | <div style="display: flex; justify-content: space-around;"> </div> <div style="display: flex; justify-content: space-around;"> <span>(보수 불량)</span> <span>(소성 변형)</span> </div> |

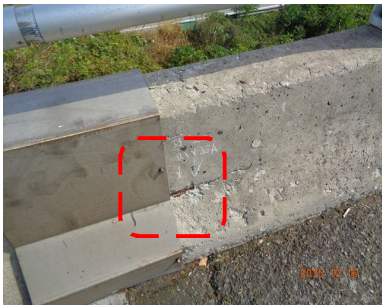
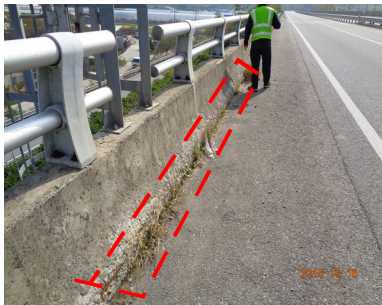
| 구 분 | 주요 손상내용 | 점검 내용 및 현황 사진 |
|---|---|---|
| 난간 연석 | <ul style="list-style-type: none"> <li>열화</li> <li>철근노출</li> <li>박리, 박락</li> </ul> | <ul style="list-style-type: none"> <li>기 발생된 손상부 손상 진전 여부 확인</li> <li>균열부 및 단면손상부 손상 진전 및 신규 발생 여부 확인</li> </ul> |
| | | <div style="display: flex; justify-content: space-around;"> </div> <div style="display: flex; justify-content: space-around;"> <span>(철근노출)</span> <span>(열화)</span> </div> |

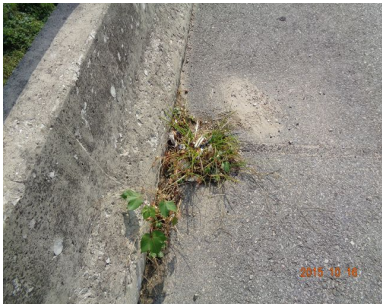
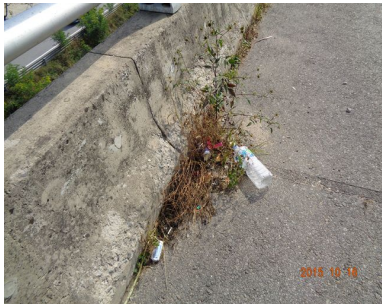
| 구 분 | 주요 손상내용 | 점검 내용 및 현황 사진 |
|---|---|---|
| 배수 시설 | <ul style="list-style-type: none"> <li>배수구 막힘</li> </ul> | <ul style="list-style-type: none"> <li>상부 이물질퇴적에 의한 체수(차량 주행성 확보)발생 여부 확인</li> <li>배수관 파손에 의한 구조물 열화 여부 확인</li> </ul> |
| | | <div style="display: flex; justify-content: space-around;"> </div> <div style="display: flex; justify-content: space-around;"> <span>(상부 배수구 막힘)</span> <span>(상부 배수구 막힘)</span> </div> |

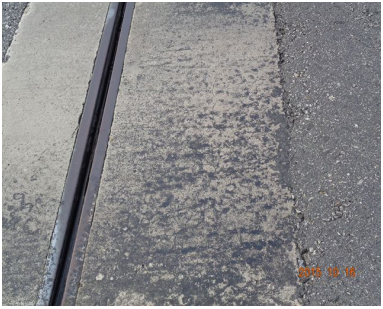
| 구 분 | 주요 손상내용 | 점검 내용 및 현황 사진 |
|---|---|---|
| 신축<br>이음 | <ul style="list-style-type: none"> <li>후타재 균열</li> </ul> | <ul style="list-style-type: none"> <li>본체 및 후타재 손상에 의한 차량 주행성 확보 여부 확인</li> </ul> |
| | | <p>(후타재 망상균열)</p> |

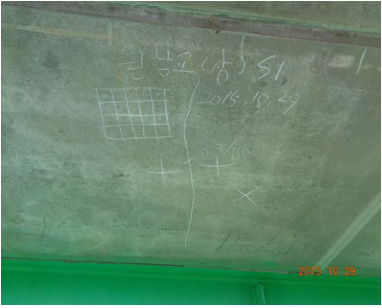
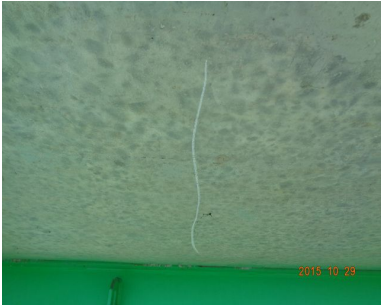
| 구 분 | 주요 손상내용 | 점검 내용 및 현황 사진 |
|---|---|---|
| 바닥판<br>하면 | <ul style="list-style-type: none"> <li>균열, 균열/백태</li> <li>재료분리</li> <li>철근노출</li> </ul> | <ul style="list-style-type: none"> <li>기 발생된 손상부 손상 진전 여부 확인</li> <li>균열부 및 단면손상부 손상 진전 여부 확인</li> <li>상부(교면,보도부) 손상에 따른 누수/백태 발생 여부 확인</li> </ul> |
| | | <div style="display: flex; justify-content: space-around;"> <div> <p>(균열)</p> </div> <div> <p>(균열)</p> </div> </div> |

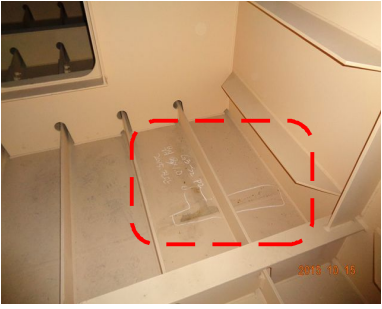
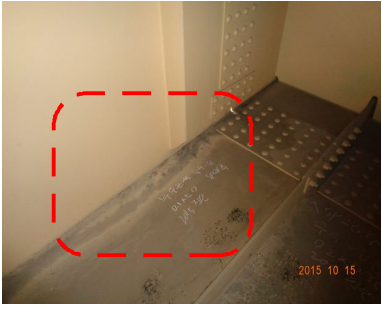
| 구 분 | 주요 손상내용 | 점검 내용 및 현황 사진 |
|---|---|---|
| 거더 | <ul style="list-style-type: none"> <li>도장손상</li> <li>이물질퇴적</li> <li>누수흔적</li> </ul> | <ul style="list-style-type: none"> <li>기 발생된 손상부 손상 진전 여부 확인</li> </ul> |
| | | <div style="display: flex; justify-content: space-around;"> <div> <p>(부식)</p> </div> <div> <p>(누수흔적)</p> </div> </div> |

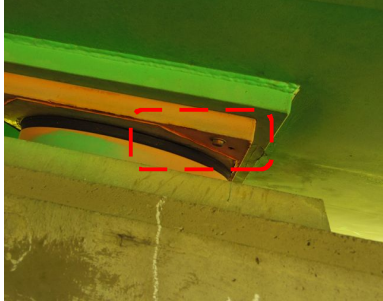
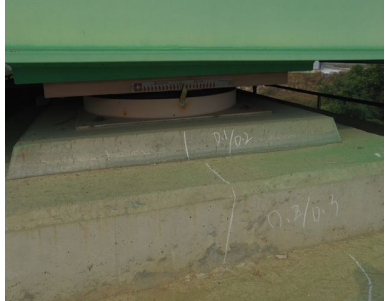
| 구 분 | 주요 손상내용 | 점검 내용 및 현황 사진 |
|---|---|---|
| 받침 장치 | <ul style="list-style-type: none"> <li>• 받침 몰탈 균열</li> <li>• 받침 도장손상</li> </ul> | <ul style="list-style-type: none"> <li>• 과도한 변형, 부풀음 및 갈라짐 발생 여부 확인</li> <li>• 받침 이동 상태 및 연단 확보 여부 확인</li> </ul> |
| | | <div style="display: flex; justify-content: space-around;"> </div> <div style="display: flex; justify-content: space-around;"> <span>(도장 손상)</span> <span>(받침 몰탈 균열)</span> </div> |

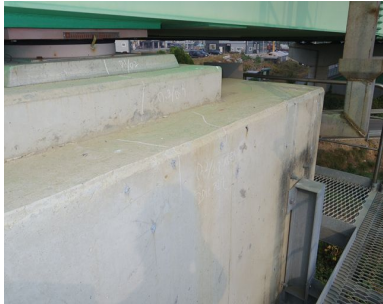
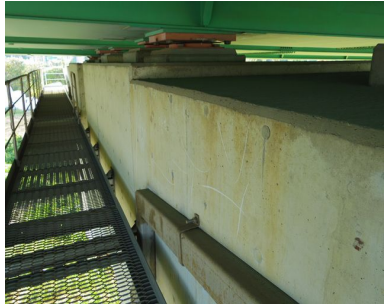
| 구 분 | 주요 손상내용 | 점검 내용 및 현황 사진 |
|---|---|---|
| 교대 교각 | <ul style="list-style-type: none"> <li>• 균열, 균열/백태</li> <li>• 누수흔적</li> </ul> | <ul style="list-style-type: none"> <li>• 균열 및 단면손상부 손상 진전 여부 확인</li> <li>• 신축이음 하부 누수에 의한 열화 발생 여부 확인</li> </ul> |
| | | <div style="display: flex; justify-content: space-around;"> </div> <div style="display: flex; justify-content: space-around;"> <span>(균열)</span> <span>(망상균열)</span> </div> |
