## **제 5 장    원남교(하)**

# 제5장 원남교(하)

| 구 분 | | 내 용 | | 구 분 | | 내 용 | |
|---|---|---|--|---|---|---|--|
| 시설물명 | | 원남교(하) | | 시설물번호 | | BR2005-0000231 | |

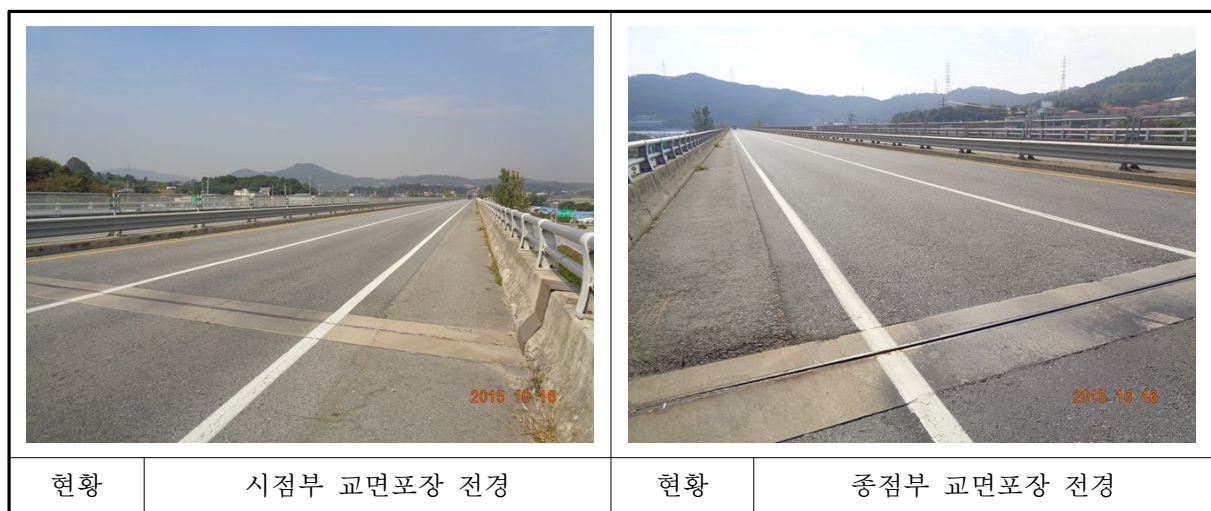
#### 5.3.1 교면포장 및 보도부

본 교량의 교면은 아스콘 포장으로 시공되었으며, 외관조사결과 보수불량, 아스콘 망상균열 등이 발생한 것으로 조사되었다.

2014년 정밀점검 이후 기존 손상의 진전은 없는 것으로 조사되었으며, 손상의 원인은 장기간 공용 및 보수시 다짐불량으로 판단된다. 손상의 상태는 경미한 정도로서 지속적인 관찰 후 진전시 아스콘 패칭 등의 조치가 필요하다.

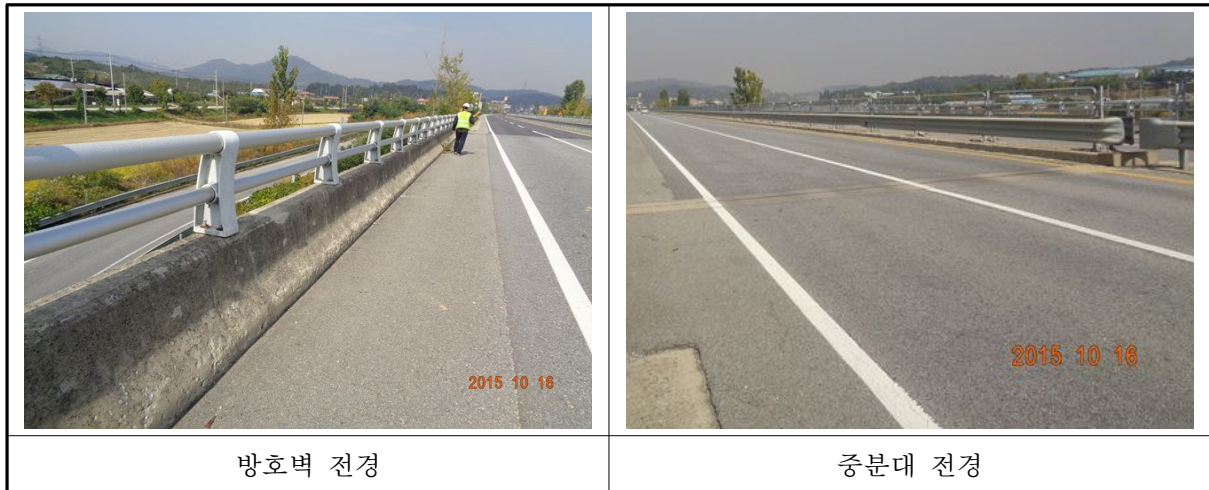
### 5.3.2 난간 및 연석

외관조사결과 방호벽 철근노출, 텔리네이트 탈락, 방호벽 및 중분대 콘크리트 열화가 조사되었고, 방호벽 측면 콘크리트 열화는 전차점검에 비해 손상이 증가하였다. 콘크리트 열화 및 철근노출은 방호벽의 사용성 및 내구성 증진을 위하여 하단부 전구간 단면보수 및 내구수명 연장을 위한 표면처리 조치가 권장된다. 텔리네이트 탈락은 외부충격에 의한 손상으로 교체가 필요하다.

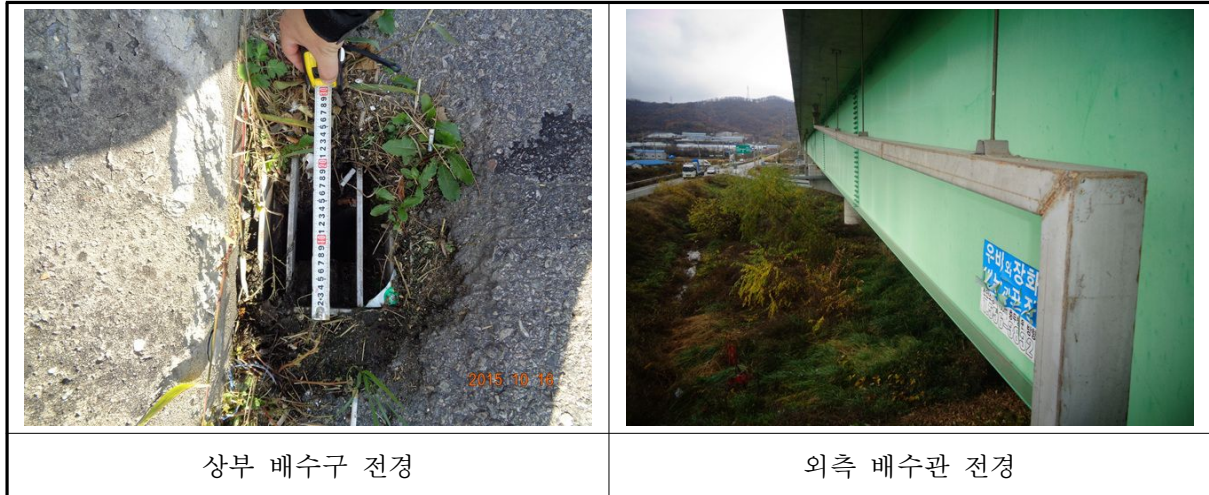
#### 배수시설 전경

외관조사결과 배수구 막힘과 배수관 부식이 조사되었으며, 배수구 막힘은 공용중 토사퇴적에 의한 것으로 이는 우천시 체수를 유발하여 차량의 주행성을 저하시키므로 주기적인 배수구 청소가 필요한 상태이고, 배수관 부식은 공용기간 증가로 인하여 발생한 손상으로 손상의 정도가 미미하므로, 주의관찰 후 교체가 필요하다.

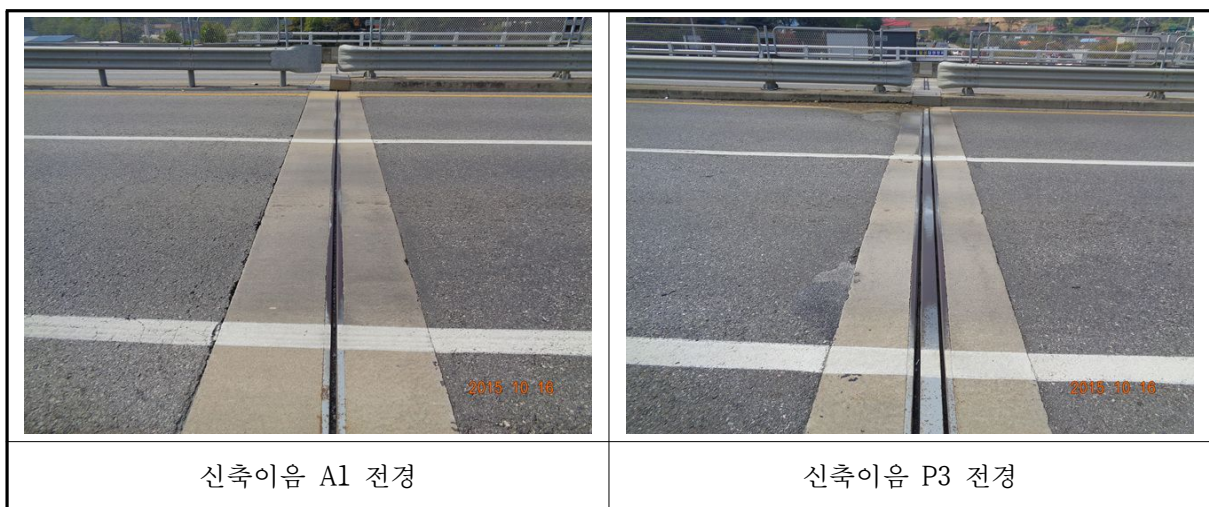
### 5.3.4 신축이음

외관조사결과 후타재 망상균열, 본체 토사퇴적이 발생된 상태로 조사되었다. 후타재 망상균열은 건조수축에 의한 시공초기 균열로 현 상태에서의 보수조치 보다는 지속적 관찰을 실시한 후, 손상 진전시 보수를 실시하는 것이 바람직하다. 본체 유간 토사퇴적은 주기적인 청소를 실시하는 유지관리가 요망된다.

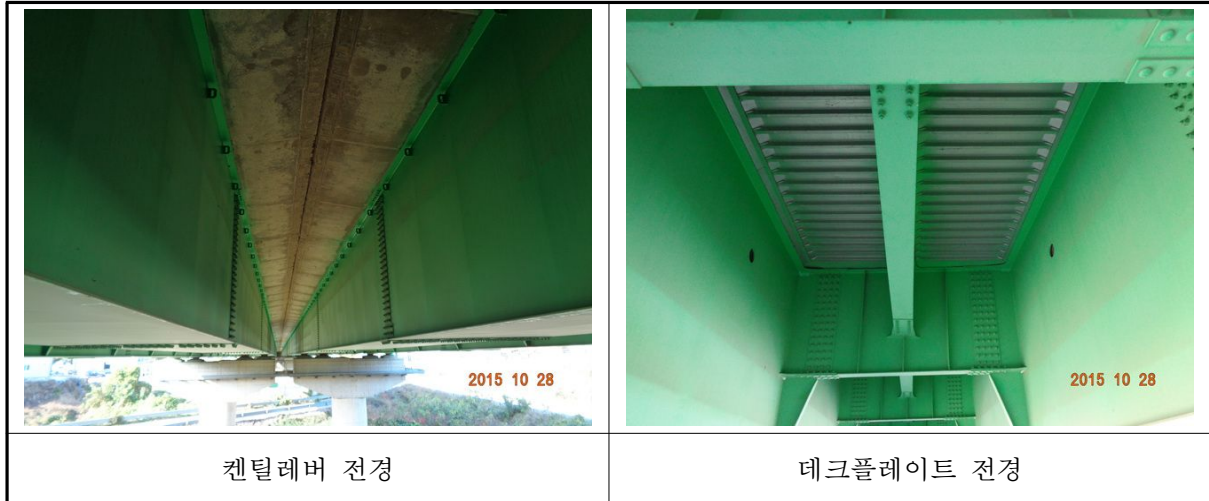
### 5.3.5 바닥판

외관조사결과 켄틸레버에 미세균열, 백태, 재료분리, 파손이 발생한 상태로 조사되었다.

미세균열은 기존 점검시 누락된 손상으로 시공초기 건조수축에 의해 발생한 균열로서 지속적인 관찰 후 진전시 표면처리 등의 조치가 필요하며, 백태, 재료분리, 파손은 손상이 경미하므로 지속적인 주의관찰이 요망된다.

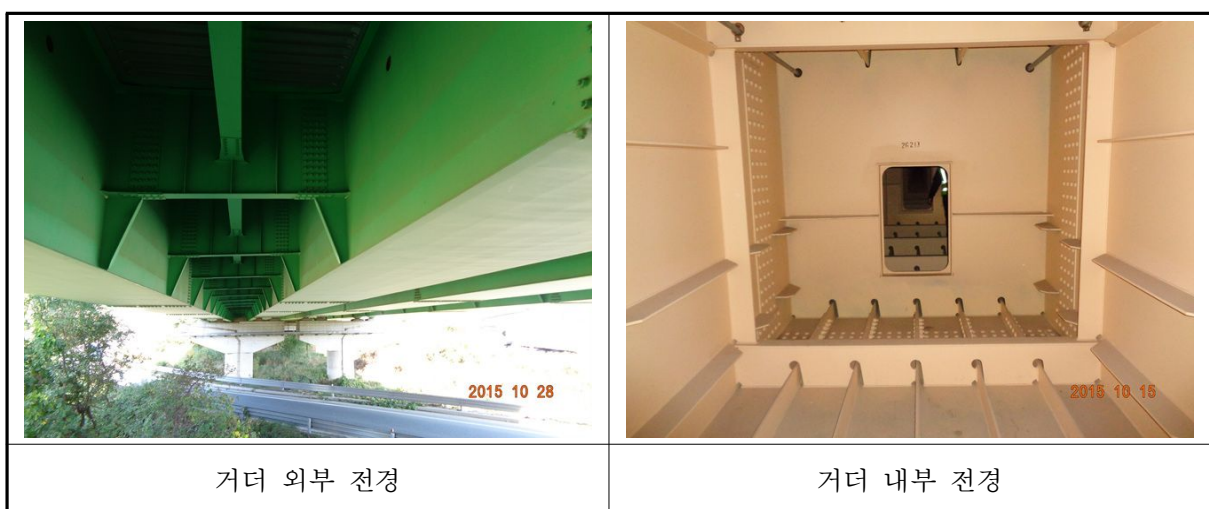
### 5.3.6 거더 및 가로보

거더 및 가로보 외관조사결과 거더외부 및 가로보는 손상이 없는 양호한 상태이며, 거더 내부는 부식, 누수흔적, 볼트 체결불량, 매공미처리 등의 손상이 조사되었다.

거더내부에 발생한 누수흔적, 매공미처리는 시공초기에 발생한 손상으로 청소 등의 조치가 필요하며, 이물질 퇴적은 외부인 출입에 의한 손상으로 금회 점검시 시건장치를 체결하였다.

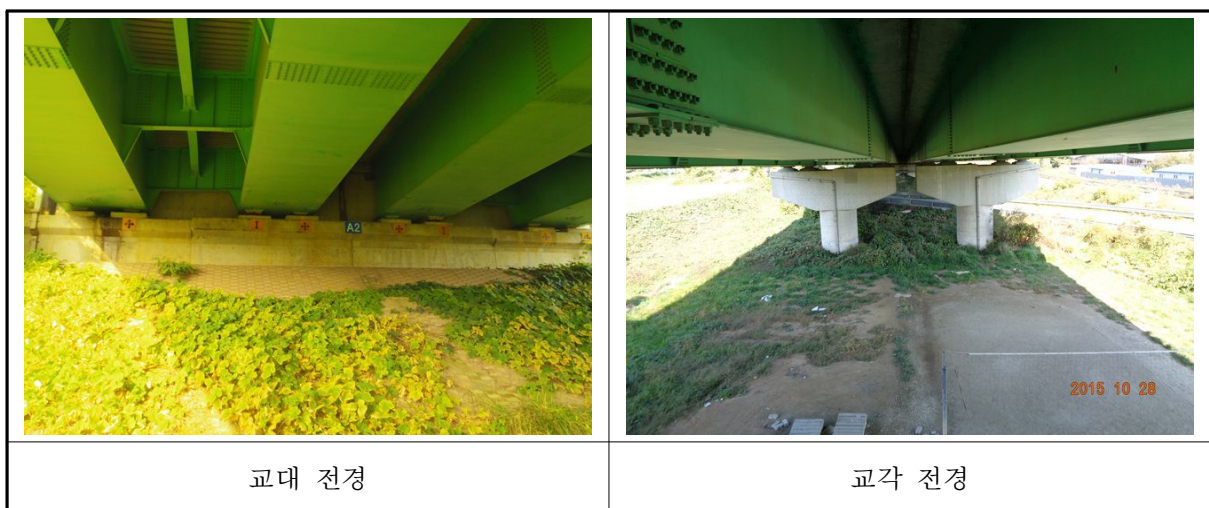
### 5.3.8 교대 및 교각

교대 및 교각은 균열 및 망상균열, 들뜸, 누수흔적 등이 발생한 상태이다. 균열 및 망상균열은 시공초기 건조수축에 의한 비구조적 균열로 0.3mm이상의 균열은 주입보수가 필요하며, 0.3mm미만의 균열 및 파손, 신축이음 하부를 통한 누수흔적은 현 상태에서의 보수조치보다는 향후 일괄적인 보수를 실시하는 것이 바람직 할 것으로 판단된다.

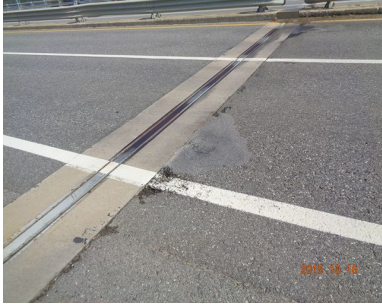
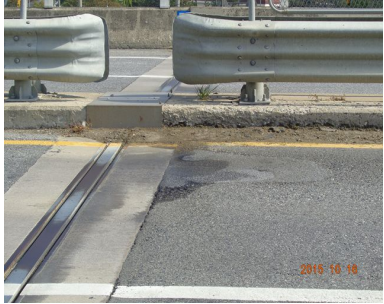
| 구 분 | 주요 손상내용 | 점검 내용 및 현황 사진 |
|---|---|---|
| 교면<br>포장 | <ul style="list-style-type: none"> <li>보수불량</li> </ul> | <ul style="list-style-type: none"> <li>기 발생된 손상부 손상 진전 여부 확인</li> </ul> |
| | | <div style="display: flex; justify-content: space-around;"> </div> <div style="display: flex; justify-content: space-around;"> <p>(보수 불량)</p> <p>(보수 불량)</p> </div> |

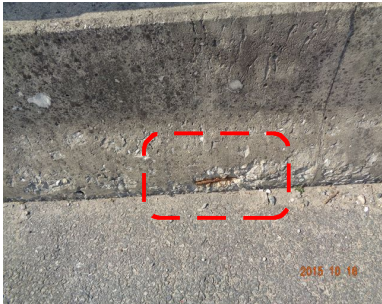
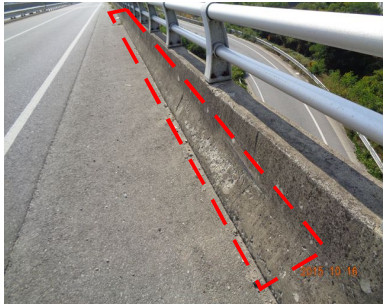
| 구 분 | 주요 손상내용 | 점검 내용 및 현황 사진 |
|---|---|---|
| 난간<br>연석 | <ul style="list-style-type: none"> <li>열화</li> <li>철근노출</li> <li>박리, 박락</li> </ul> | <ul style="list-style-type: none"> <li>기 발생된 손상부 손상 진전 여부 확인</li> <li>균열부 및 단면손상부 손상 진전 및 신규 발생 여부 확인</li> </ul> |
| | | <div style="display: flex; justify-content: space-around;"> </div> <div style="display: flex; justify-content: space-around;"> <p>(철근노출)</p> <p>(열화)</p> </div> |

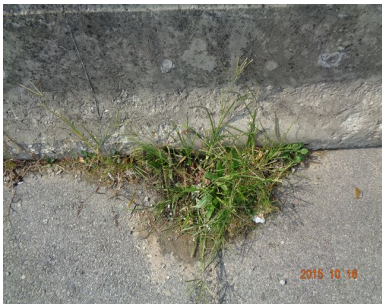
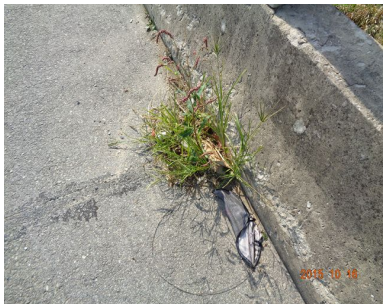
| 구 분 | 주요 손상내용 | 점검 내용 및 현황 사진 |
|---|---|---|
| 배수<br>시설 | <ul style="list-style-type: none"> <li>배수구 막힘</li> <li>배수관 부식</li> </ul> | <ul style="list-style-type: none"> <li>상부 이물질퇴적에 의한 체수(차량 주행성 확보)발생 여부 확인</li> <li>배수관 파손에 의한 구조물 열화 여부 확인</li> </ul> |
| | | <div style="display: flex; justify-content: space-around;"> </div> <div style="display: flex; justify-content: space-around;"> <p>(상부 배수구 막힘)</p> <p>(상부 배수구 막힘)</p> </div> |

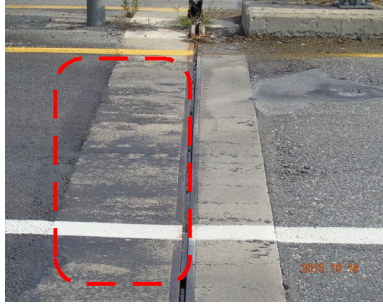
| 구 분 | 주요 손상내용 | 점검 내용 및 현황 사진 |
|---|---|---|
| 신축<br>이음 | <ul style="list-style-type: none"> <li>후타재 균열</li> </ul> | <ul style="list-style-type: none"> <li>본체 및 후타재 손상에 의한 차량 주행성 확보 여부 확인</li> </ul> |
| | | <p>(후타재 망상균열)</p> |

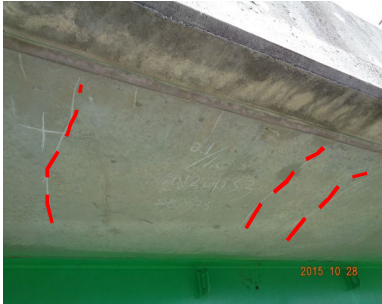
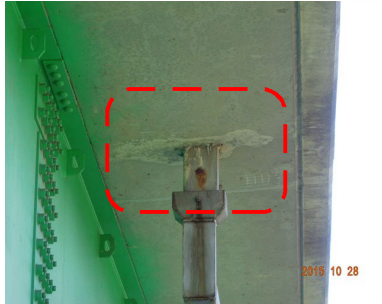
| 구 분 | 주요 손상내용 | 점검 내용 및 현황 사진 |
|---|---|---|
| 바닥판<br>하면 | <ul style="list-style-type: none"> <li>균열, 균열/백태</li> <li>재료분리</li> </ul> | <ul style="list-style-type: none"> <li>기 발생된 손상부 손상 진전 여부 확인</li> <li>균열부 및 단면손상부 손상 진전 여부 확인</li> <li>상부(교면,보도부) 손상에 따른 누수/백태 발생 여부 확인</li> </ul> |
| | | <div style="display: flex; justify-content: space-around;"> <div> <p>(균열)</p> </div> <div> <p>(백태)</p> </div> </div> |

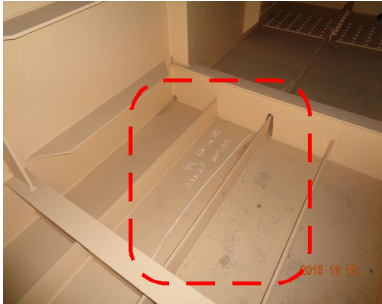
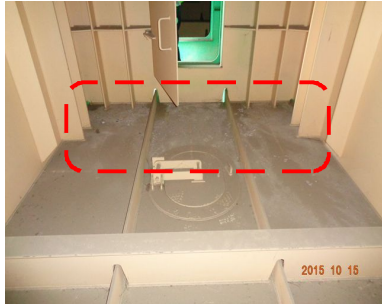
| 구 분 | 주요 손상내용 | 점검 내용 및 현황 사진 |
|---|---|---|
| 거더 | <ul style="list-style-type: none"> <li>도장손상</li> <li>이물질퇴적</li> <li>누수흔적</li> </ul> | <ul style="list-style-type: none"> <li>기 발생된 손상부 손상 진전 여부 확인</li> </ul> |
| | | <div style="display: flex; justify-content: space-around;"> <div> <p>(부식)</p> </div> <div> <p>(이물질퇴적)</p> </div> </div> |

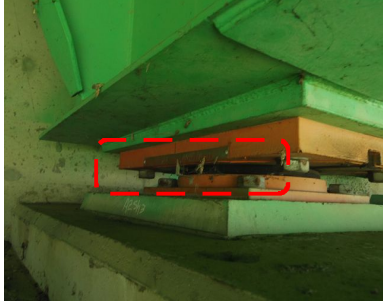
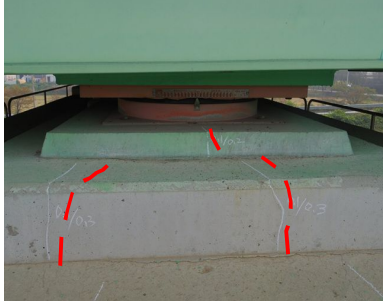
| 구 분 | 주요 손상내용 | 점검 내용 및 현황 사진 |
|---|---|---|
| 받침 장치 | <ul style="list-style-type: none"> <li>받침 몰탈 균열</li> <li>받침 도장손상</li> </ul> | <ul style="list-style-type: none"> <li>과도한 변형, 부풀음 및 갈라짐 발생 여부 확인</li> <li>받침 이동 상태 및 연단 확보 여부 확인</li> </ul> |
| | | <div style="display: flex; justify-content: space-around;"> </div> <div style="display: flex; justify-content: space-around;"> <p>(도장 손상)</p> <p>(받침 몰탈 균열)</p> </div> |

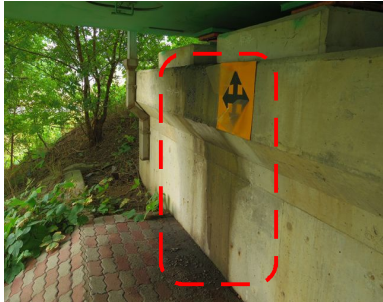
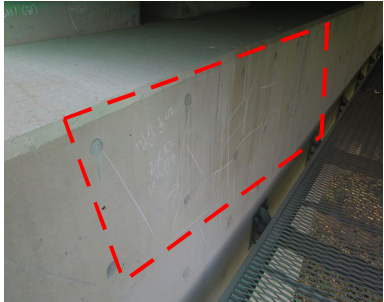
| 구 분 | 주요 손상내용 | 점검 내용 및 현황 사진 |
|---|---|---|
| 교대 교각 | <ul style="list-style-type: none"> <li>균열, 균열/백태</li> <li>누수흔적</li> </ul> | <ul style="list-style-type: none"> <li>균열 및 단면손상부 손상 진전 여부 확인</li> <li>신축이음 하부 누수에 의한 열화 발생 여부 확인</li> </ul> |
| | | <div style="display: flex; justify-content: space-around;"> </div> <div style="display: flex; justify-content: space-around;"> <p>(누수흔적)</p> <p>(망상균열)</p> </div> |
