**국도21호선 목주교 등 20개소 정밀점검**

# **종 합 보 고 서**

2012. 06

## 신계1교

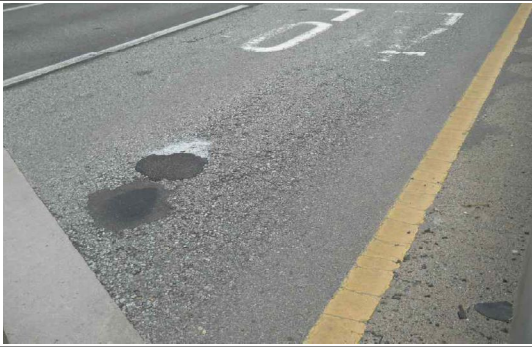
- ㉠ 교면포장은 아스콘 포장으로 부분적인 포장 마모 및 패임, 토사퇴적이 발생한 것으로 조사되었다.
- ㉡ 발생한 손상은 공용기간 경과 및 차륜하중에 의한 영향이 지배적인 원인으로 판단되며, 바닥판의 열화방지를 위한 보수가 필요할 것으로 판단된다.

| 포장 마모(천안-S1) | 포장 패임(병천-S1) |

| 구 분 | 손상 내용 | 손상 수량 | 단위 | 보수방안 | 비고 |
|---|---|---|---|---|---|
| 교면포장 | 포장마모 및 파손 | 5.06 | m <sup>2</sup> | 소파보수 | 단기 |

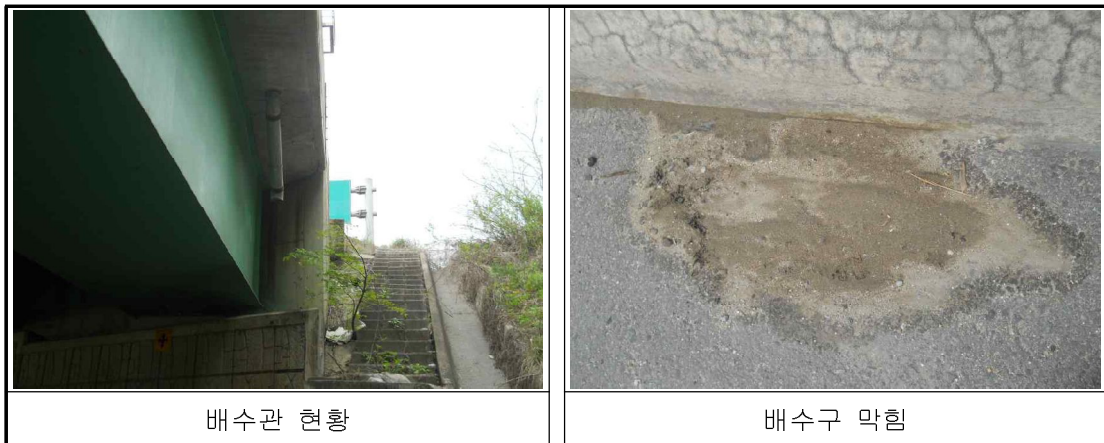
- ㉠ 배수구는 천안방향에 총 6개소가 설치된 상태로 공용기간 증가로 인한 전반적인 배수구 막힘, 배수관 탈락 1개소가 발생한 것으로 조사되었다.
- ㉡ 막힌 배수구는 교면의 원활한 배수가 곤란하므로 정기적인 청소가 필요한 상태이며, 파손된 배수관의 보수를 통한 낙수로 인한 구체의 손상을 방지하여야 할 것으로 판단된다.

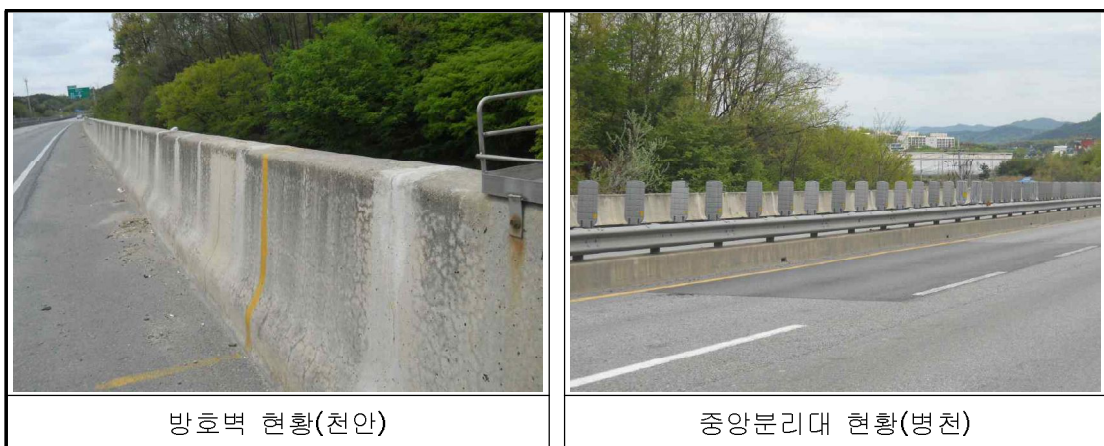
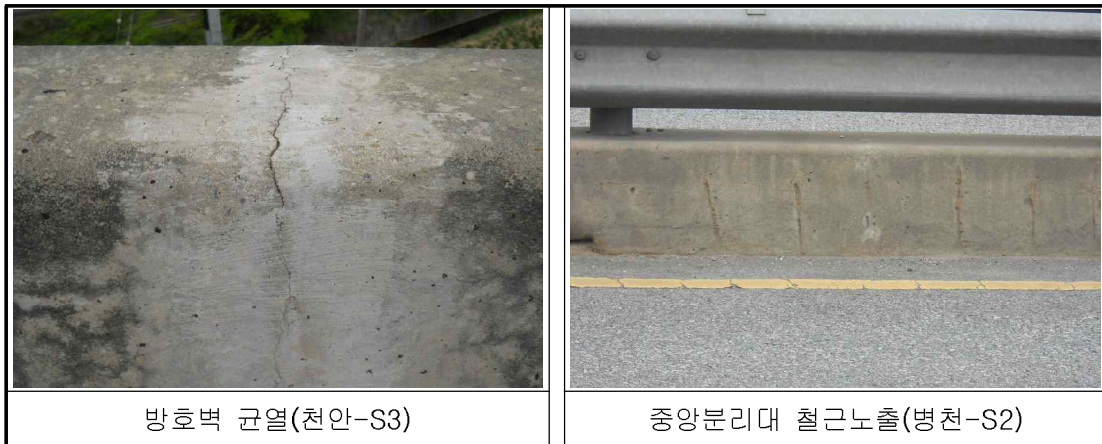
- ㉠ 방호벽은 콘크리트로서 파손, 재료분리, 철근노출 등의 손상은 없으나 건조수축 및 온도변화에 의한 폭 0.1mm의 균열 및 보수부 재균열이 발생한 것으로 조사되었다.
- ㉡ 중앙분리대에는 가드레일이 설치된 상태로 특별한 손상이 없는 양호한 상태이나, 병천방향 중앙분리대에 피복부족에 의한 철근노출이 일부 발생한 것으로 조사되었다.

| 구 분 | 손상 내용 | 손상 수량 | 단위 | 보수방안 | 비고 |
|---|---|---|---|---|---|
| 방 호 벽 | 균열(C.W≤0.2) | 50.40 | m | 표면처리 | 중기 |
| 중 분 대 | 박락 및 철근노출 | 2.10 | m <sup>2</sup> | 방청 + 단면복구 | 단기 |

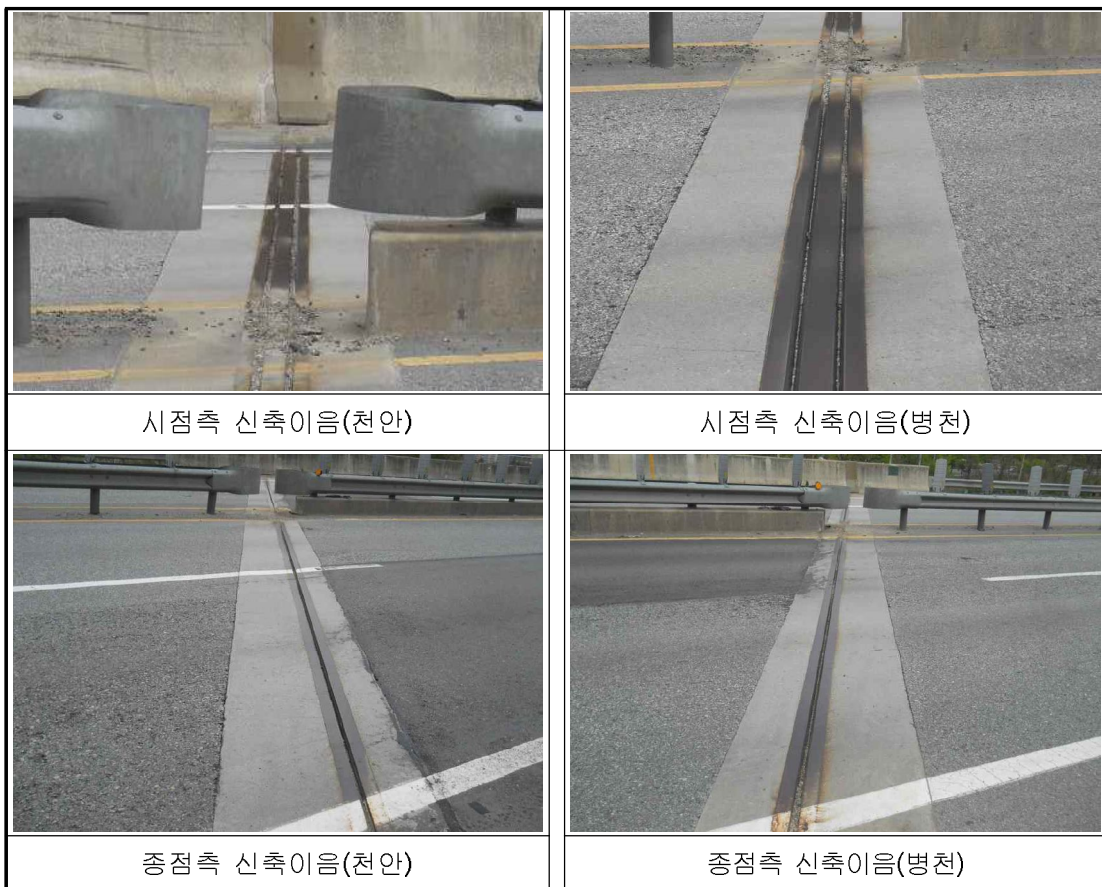
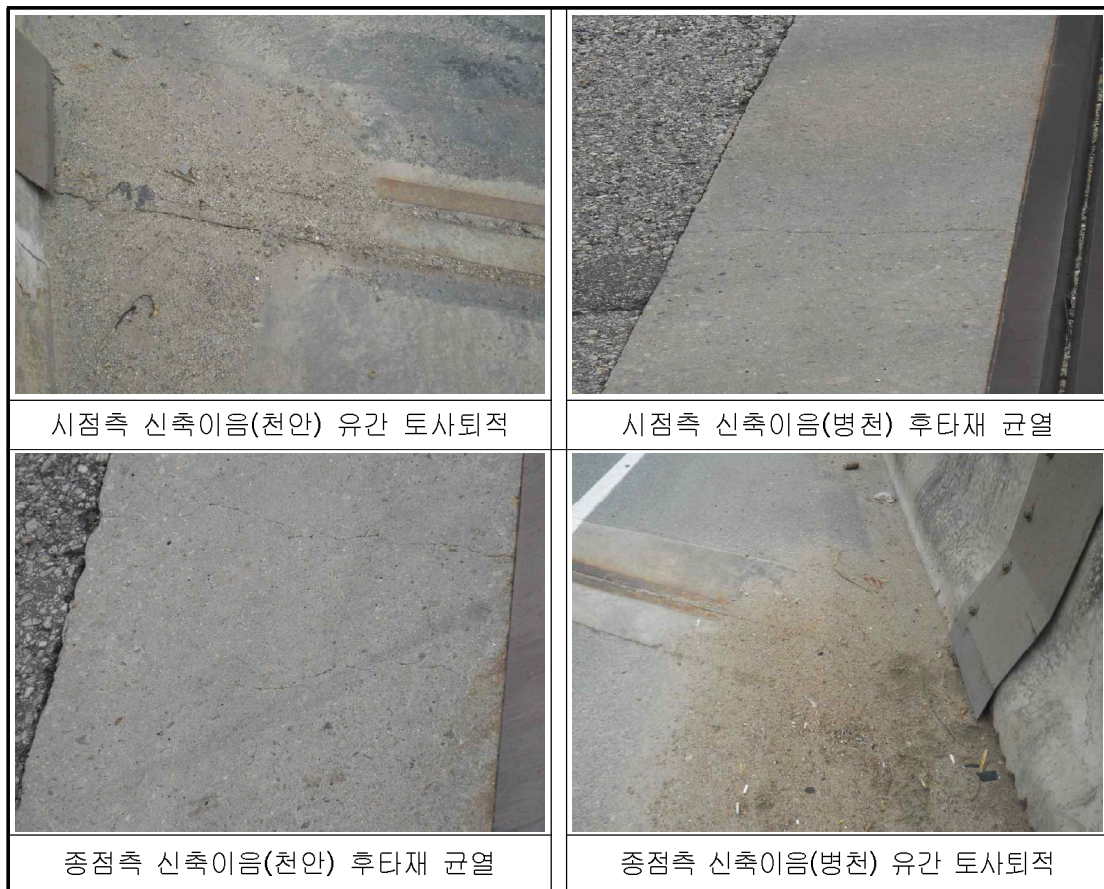
- ㉠ 신축이음은 Rail Joint 형식으로 2개소(A1, A2)가 설치되어 있으며, 전반적인 유간 토사퇴적이 발생한 상태이나 기능상의 문제는 없는 것으로 조사되었다.
- ㉡ 후타재는 시·종점부 모두 0.2mm ~ 0.3mm의 건조수축 및 온도변화에 의한 균열이 발생한 상태로 콘크리트의 내구성 확보를 위한 보수가 필요할 것으로 판단된다.

| 구 분 | 손상 내용 | 손상 수량 | 단위 | 보수방안 | 비고 |
|---|---|---|---|---|---|
| 신축이음 | 후타재 균열(C.W≤0.2) | 13.55 | m | 표면처리 | 단기 |
| | 후타재 균열(C.W>0.2) | 6.00 | m | 주입공법 | 단기 |

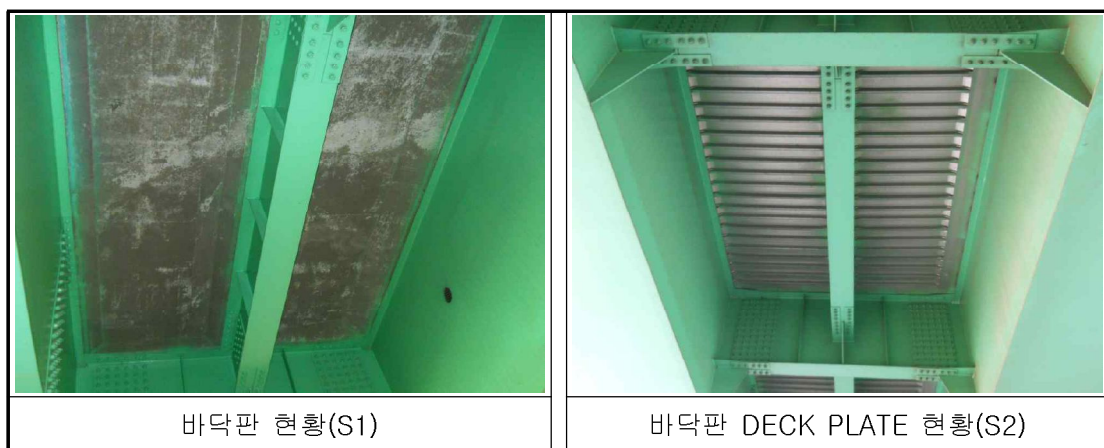
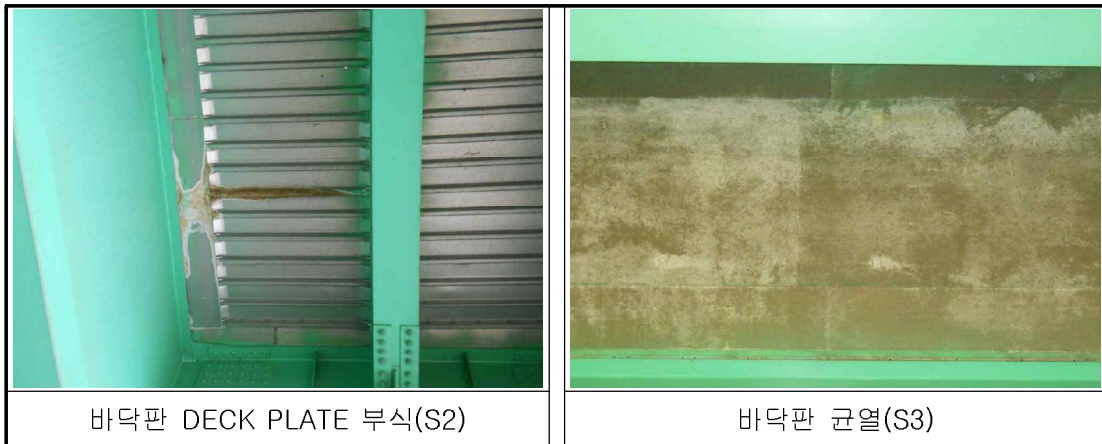
- ㉠ 바닥판은 S1, S3은 콘크리트, S2는 DECK PLATE로 시공된 상태로 외관조사 결과 국부적인 DECK PLATE 부식, 건조수축 및 온도변화에 의한 폭 0.1mm의 균열이 일부 발생된 것으로 조사되었다.
- ㉡ 발생한 손상에 대하여 구조물의 내구성 확보를 위한 보수가 필요할 것으로 판단된다.

| 구 분 | 손상 내용 | 손상 수량 | 단위 | 보수방안 | 비고 |
|---|---|---|---|---|---|
| 바 닥 판 | 균열(C.W≤0.2) | 10.80 | m | 표면처리 | 중기 |

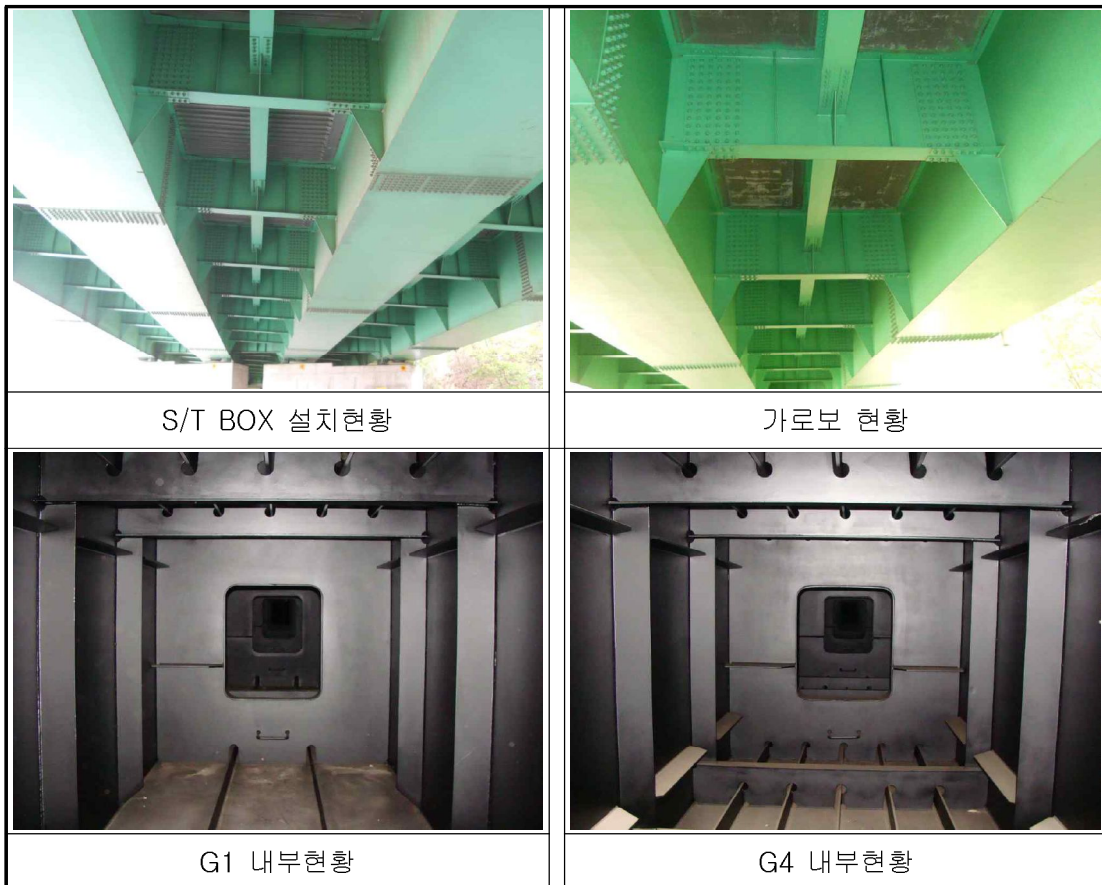
- ㉠ S/T BOX는 총 4련이 설치된 상태로 외부에 대한 외관조사 결과 국부적인 도장 굵힘이 일부 발생된 것으로 조사되었다.
- ㉡ S/T BOX 내부에 대한 외관조사 결과 SPLICE PLATE 연결부를 통한 우수유입으로 인한 누수흔적 및 이물질 퇴적이 일부 발생된 것으로 조사되었다.

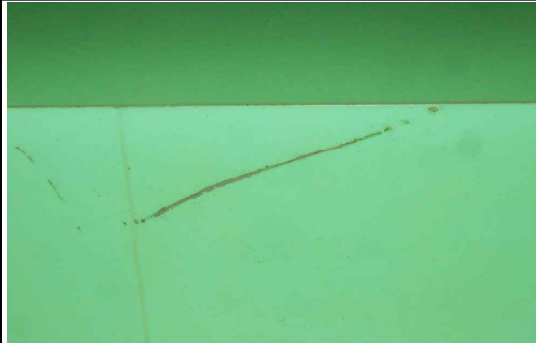
| S1-G1 외부 도장균힘 | S1-G3 누수흔적 |

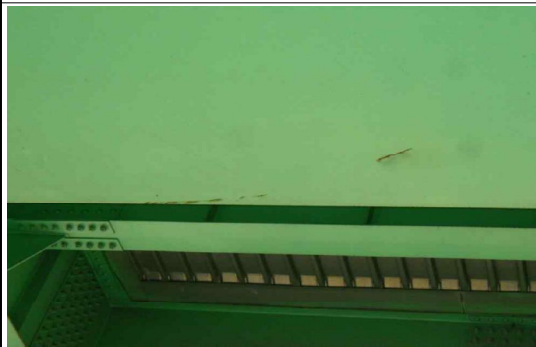
| S2-G2 하면 도장 균힘 | S2-G1 누수흔적 |

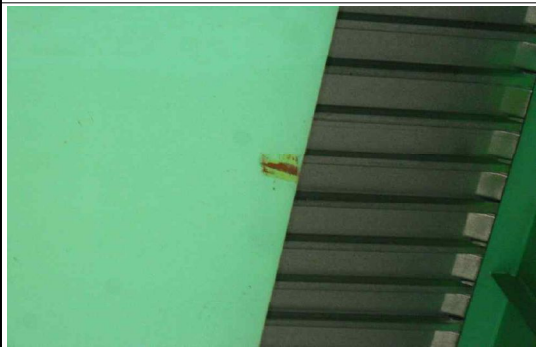
| S3-G3 하면 도장 균힘 | S3-G2 이물질 퇴적 |

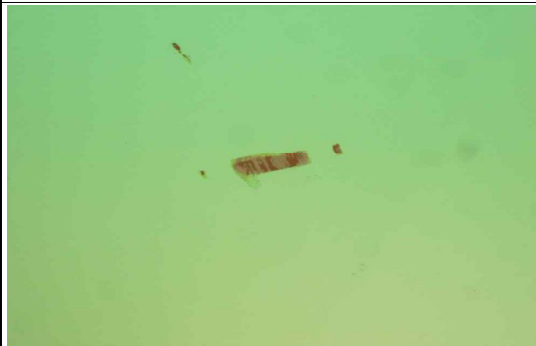
| S1-G4 하면 도장 균힘 | S3-G4 이물질 퇴적 |

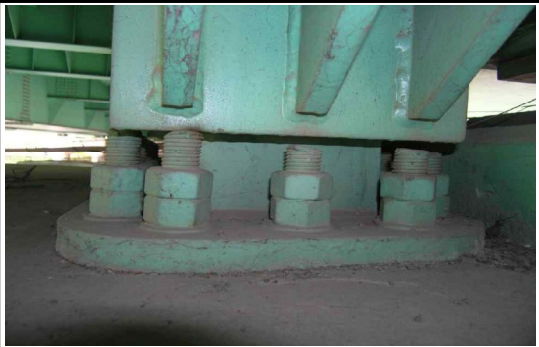
㉡ 또한 교량의 낙교방지를 위한 전단키의 시공불량으로 인한 주형과 고정 볼트의 접촉이 일부 발생되어 적절한 조치가 필요할 것으로 판단된다.

| A1-SH2 현황 | P1-SH1 전단키 시공불량 |

| 구 분 | 손상 내용 | 손상 수량 | 단위 | 보수방안 | 비고 |
|---|---|---|---|---|---|
| | 전단키 접촉 | 2 | 개소 | 절단 | 단기 |

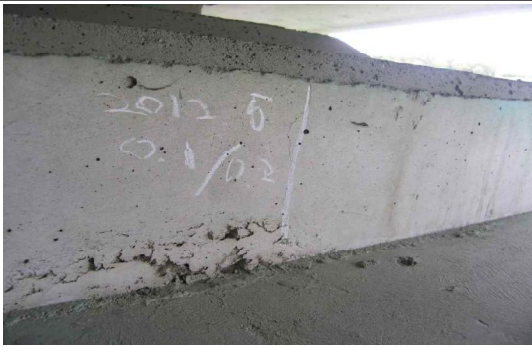
㉠ 본 교량의 받침장치는 포트받침이 총 16개소 설치된 상태로 종·횡방향의 과도한 이동 및 기울음 등은 발생되지 않았으나, 부분적인 부식 및 도장박락, 받침 콘크리트 균열이 발생한 것으로 조사되었다.

| P1-SH4 받침콘크리트 균열 | P2-SH3 전단키 시공불량 |

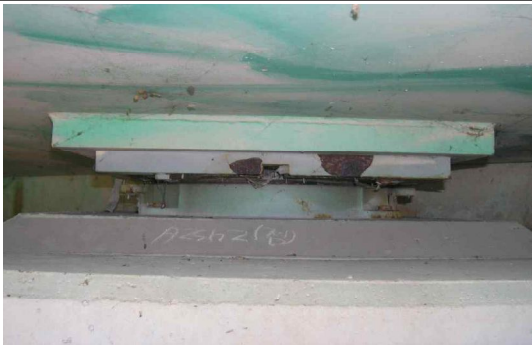
| A2-SH2 도장박락 및 부식 | A2-SH3 현황 |

| 구 분 | 손상 내용 | 손상 수량 | 단위 | 보수방안 | 비고 |
|---|---|---|---|---|---|
| 받침장치 | 부식 및 도장불량 | 2 | 개소 | 방청 + 재도장 | 단기 |

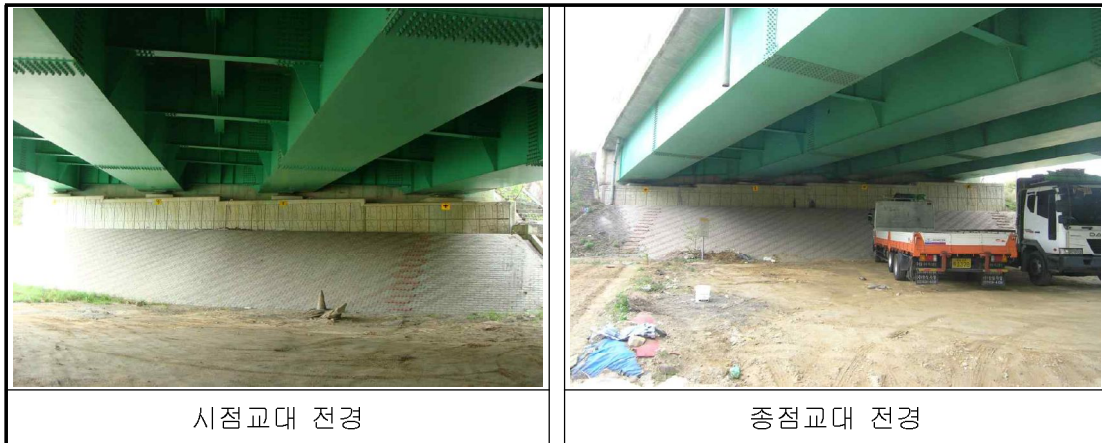
- ㉠ 교대의 형식은 역T형으로, 기초는 말뚝기초로 시공된 상태이며, 외관조사 결과 시·중점 교대 모두 균열, 파손, 누수 등의 손상이 없는 양호한 상태인 것으로 조사되었다.

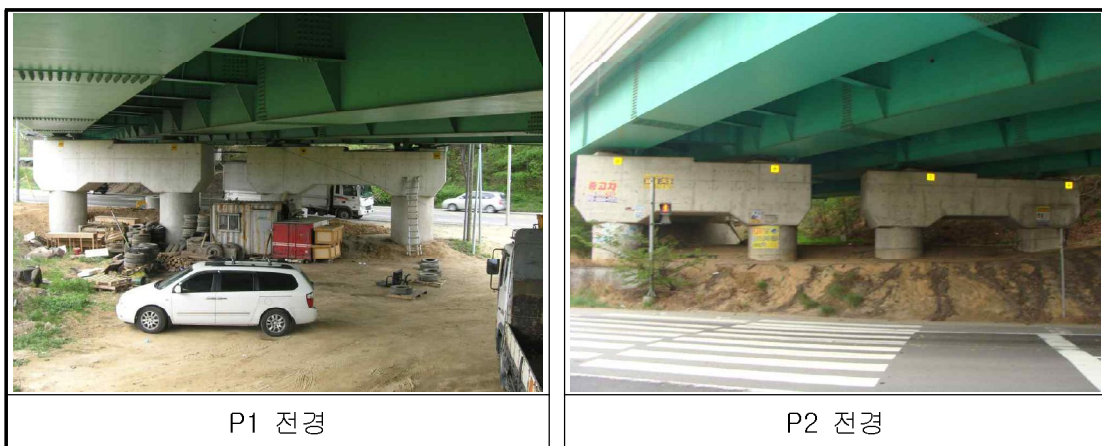
- ㉠ 교각의 형식은 라멘식, 기초는 직접기초로 시공된 상태이며, 외관조사 결과 균열, 파손, 누수 등의 손상이 없는 양호한 상태인 것으로 조사되었다.
