## **제 3 장**

## **현장조사 및 시험**

### **3.1 외관조사 결과**

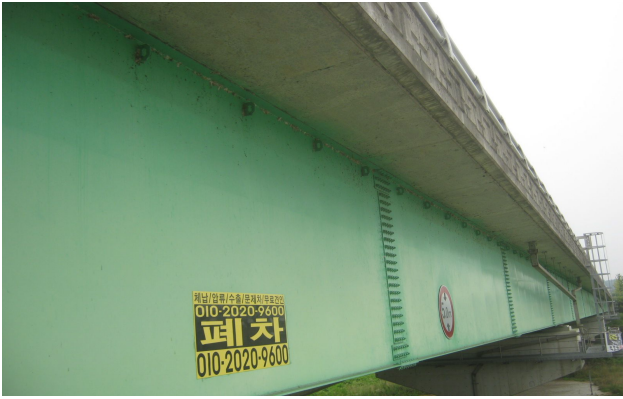
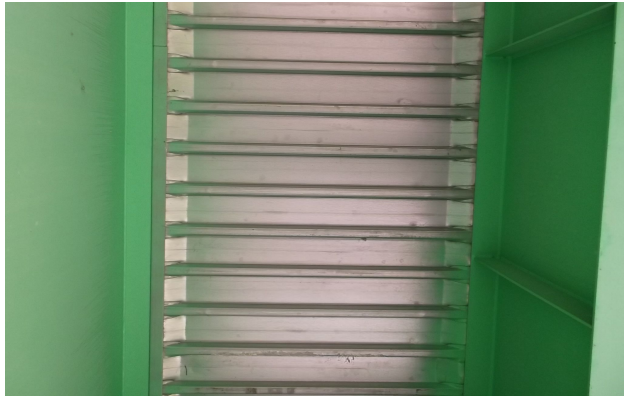
외관조사 결과 바닥판하면은 전반적으로 양호한 것으로 조사되었다. 주기적인 관찰 및 점검을 통한 유지보수가 요구된다.

| 캔틸레버부 상태양호(S1) | 바닥판하면 상태양호(S3) |

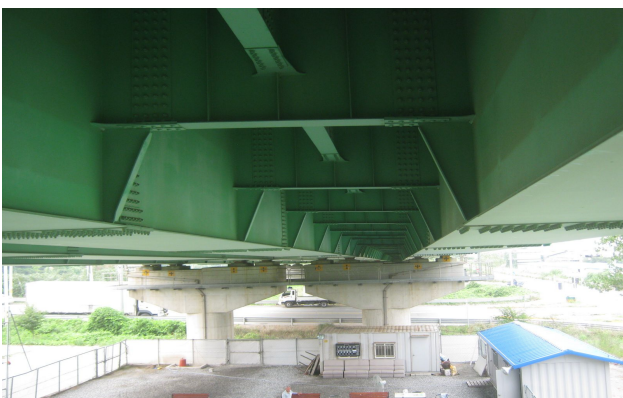
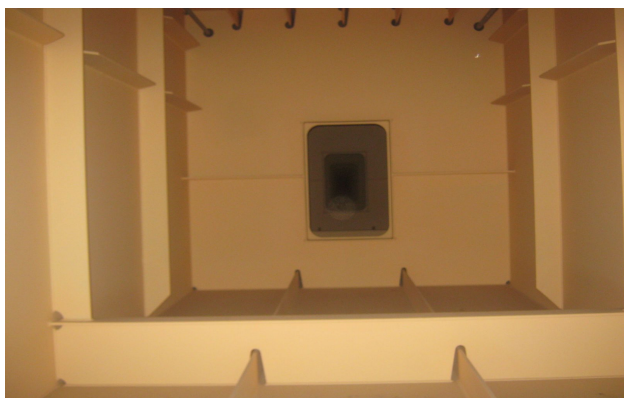
| 거더 외부 및 가로보 전경(S3) | 거더 내부 전경(S5) |

거더 외부에 대한 외관조사 결과 거더외부는 양호한 상태로 조사되었으며, 거더 내부는 누수흔적, 도장박리, 부식, 이물질 퇴적, 토사유입, 점록 등이 발생한 것이 조사되었으며, 스프라이스부 전구간 매공 미처리 된 것이 조사되었다. 부식이 발생한곳은 재도장이 요구되며 스프라이스부 매공미처리 부위는 실링처리로 인한 보수가 요구된다.

가로보는 손상 발생이 없는 양호한 상태로 주기적인 점검을 통한 유지관리가 요구된다.

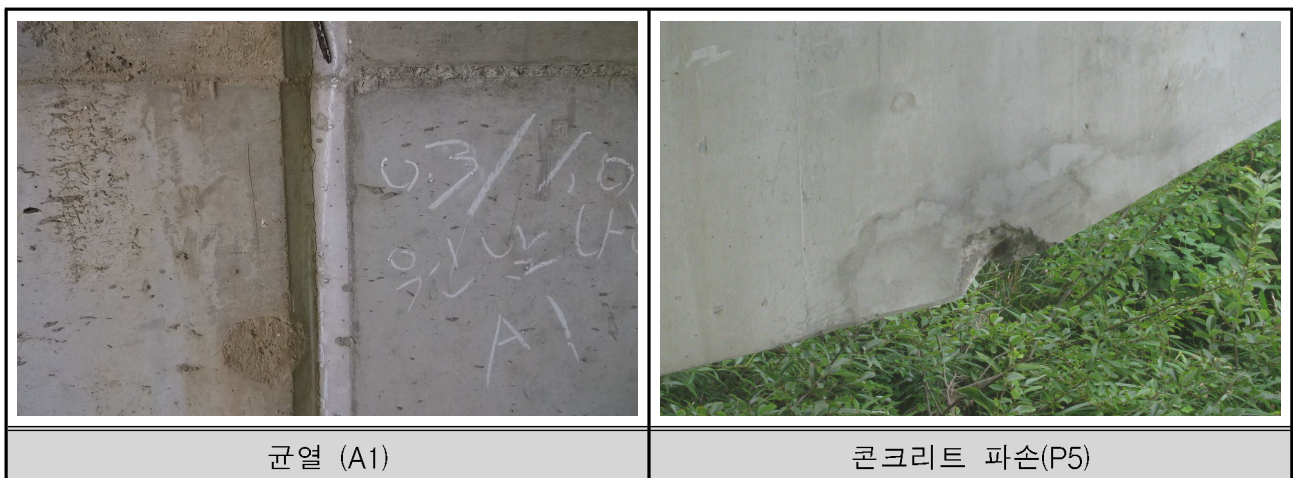
교대 및 교각에 대한 외관조사 결과 교대에 균열( $cw=0.1, 0.3mm$ )이 조사된 상태이고, 교각 외관조사결과 균열( $cw=0.1mm$ ), 망상균열, 콘크리트 파손 등이 조사된 상태이다. 교대 A1에는 균열( $cw=0.1, 0.3mm$ )이 2개소 발생한 상태로 이는 건조수축 등에 의한 비구조적 균열로 판단되며 주의관찰 및 주입공법에 의한 보수가 요구되며, 교각부 손상에 대한 균열 및 망상균열은 표면처리공법, 콘크리트파손은 단면보수공법에 의한 보수가 요구된다.

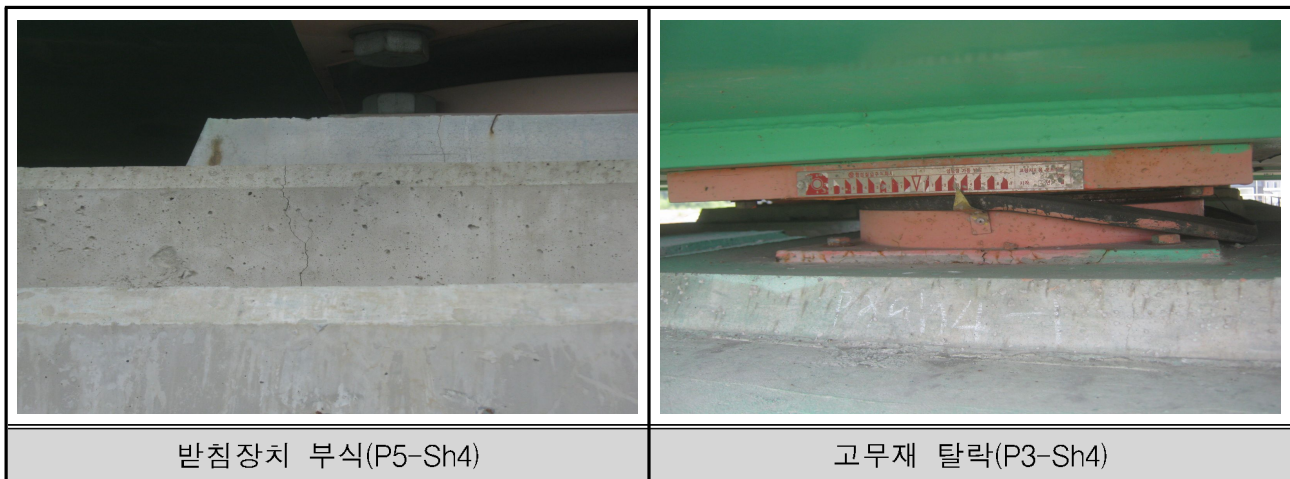
외관조사 결과 받침장치 부식이 조사되었으며, 받침 콘크리트에 균열(cw=0.1~0.5mm), 받침물탈균열(cw=0.1~0.3mm), 볼트부식, 고무재탈락이 조사되었다. 받침장치 및 볼트부식은 공용 중 노후화, 외기(습기, 우수) 등에 의해 발생한 것으로 판단되며 재도장 보수가 요구되며, 받침 콘크리트에 발생한 균열은 건조수축에 의한 것으로 표면처리공법 및 주입공법, 고무재탈락에 대한 손상은 고무재교체로 인한 방법을 통해 보수가 요구된다.

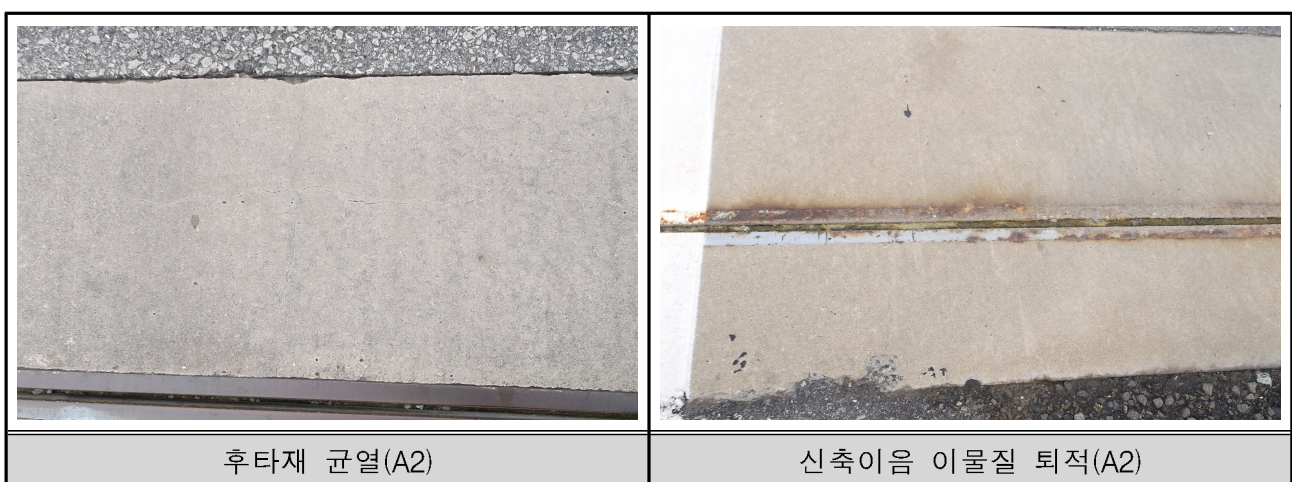
외관조사 결과 기 점검 시 조사된 후타재 망상균열, 신축이음 유간 토사퇴적 등이 일부 조사되었다. 유간 토사퇴적, 후타재 망상균열은 건조수축, 지속적인 차량통행 등에 의해 발생한 것으로 판단되며, 후타재 망상균열은 표면처리 공법에 의한 보수가 요구된다.

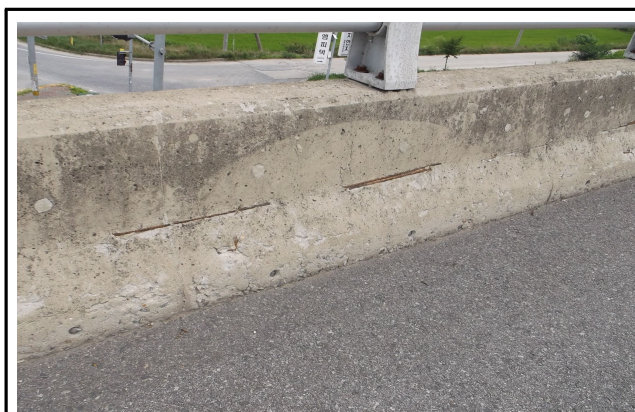
방호벽에는 철근노출, 텔리네이터 탈락, 콘크리트 열화, 박락, 박락 및 철근노출 등이 조사되었다. 철근노출, 박락 및 철근노출은 피복부족 등에 의해 발생한 것으로 내구성 저하방지를 위한 보수가 요구되며, 박락 및 콘크리트 열화에 대한 손상은 단면보수공법에 의한 보수가 요구되며, 텔리네이터 탈락은 재설치가 요구된다.

방호벽 철근노출(S2)

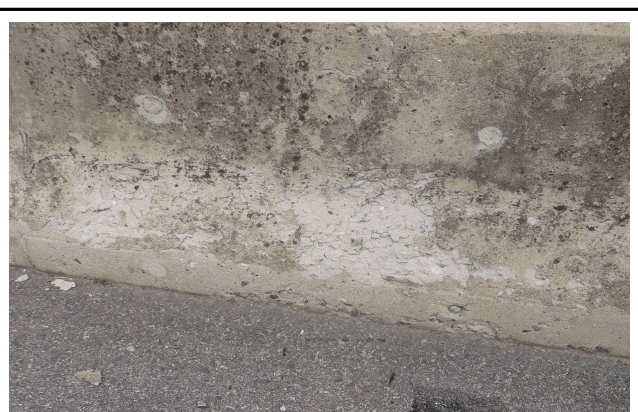
방호벽 하단 콘크리트 열화(S1)

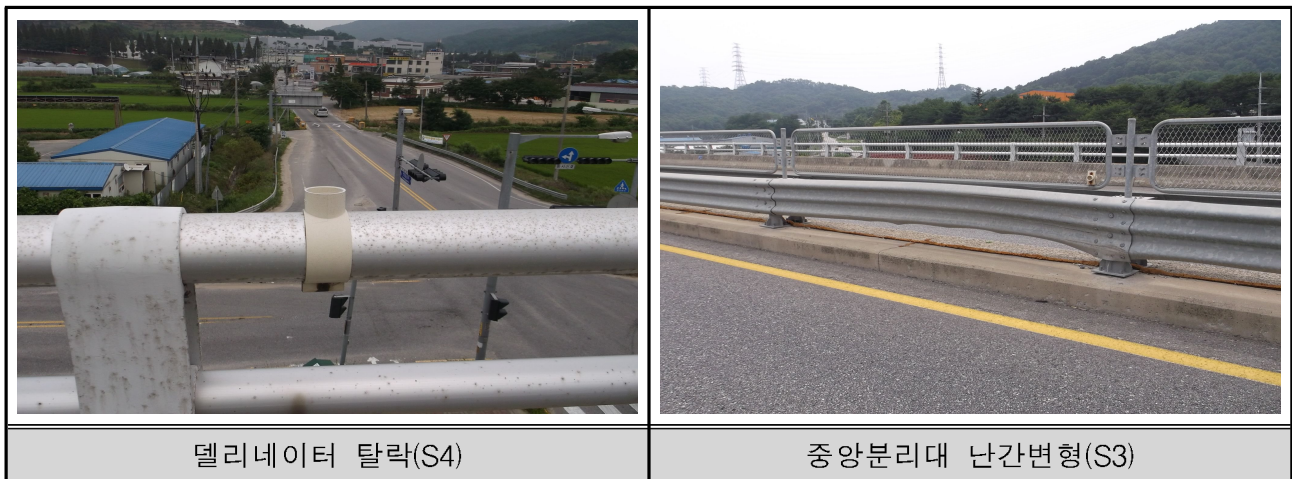
중양분리대의 가드레일은 난간변형이 조사되었으며, 재설치를 통한 보수가 요구된다.

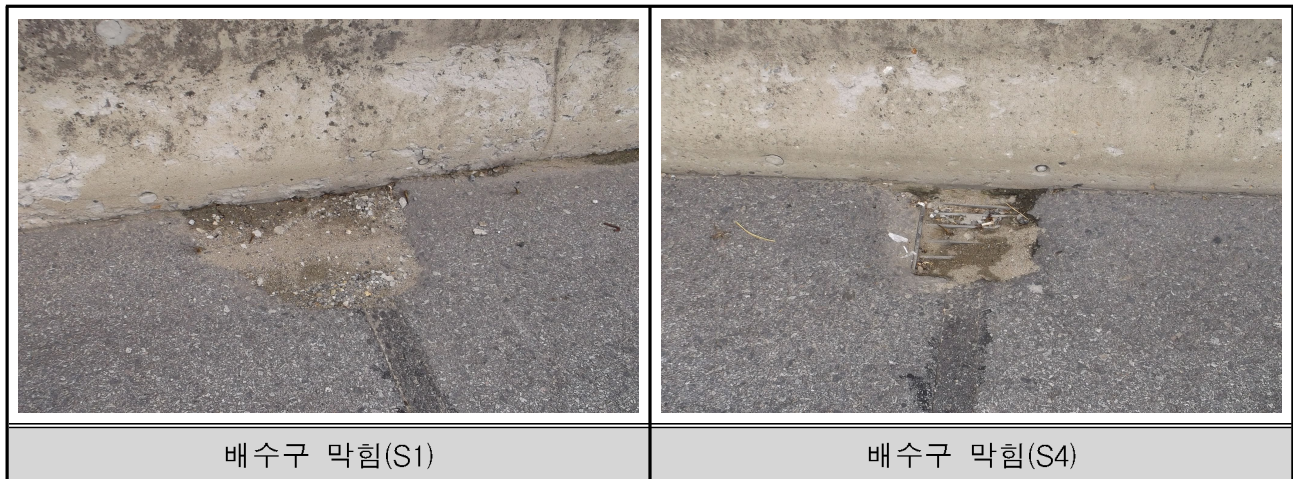
배수시설은 토사퇴적 및 이물질 등에 의해 15개 배수구 막힘 조사되었다. 토사퇴적은 차량주행 및 청소 미실시 등에 의해 발생된 것으로 주기적인 청소를 실시하여 원활한 배수가 이루어지도록 해야 할 것이다.
