**국도21호선 목주교 등 20개소 정밀점검**

# **종 합 보 고 서**

2012. 06

## 제 5 장 원남교(상)

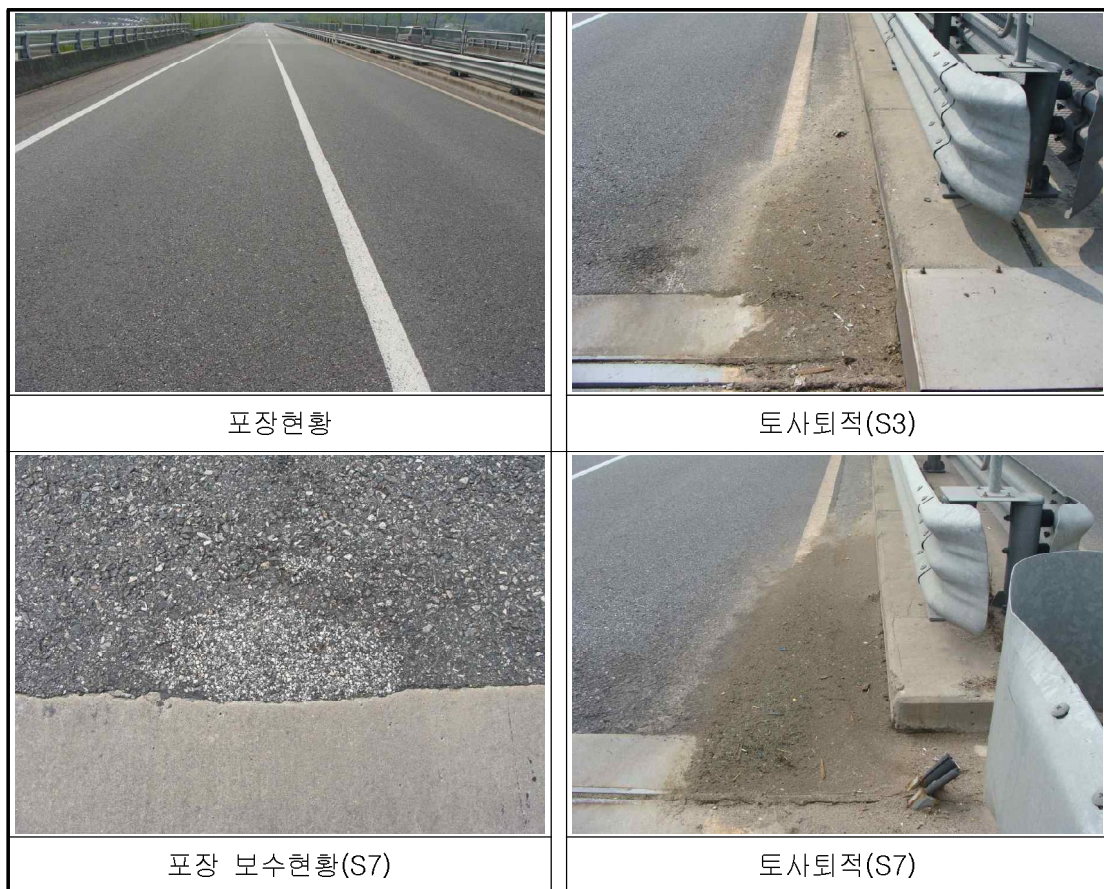
- ㉠ 교면포장은 아스콘 포장으로 국부적인 토사퇴적을 제외하고는 대체로 양호한 상태이며, 신축이음 접합부 파손에 대한 보수조치가 이루어진 것으로 조사되었다.

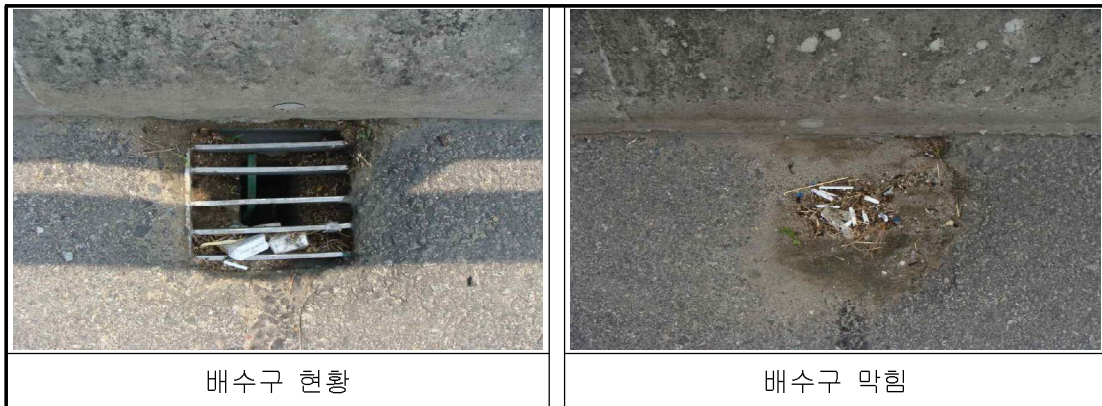
- ㉠ 배수구는 총 15개소가 설치된 상태로 공용기간 증가로 인한 배수구 막힘 14개소가 발생된 것으로 조사되었다.
- ㉡ 배수구 막힘으로 교면 체수가 발생하고 포장하면으로 우수 유입 시 바닥판의 급속한 열화가 발생할 우려가 있으므로 주기적인 청소가 필요할 것으로 판단된다.

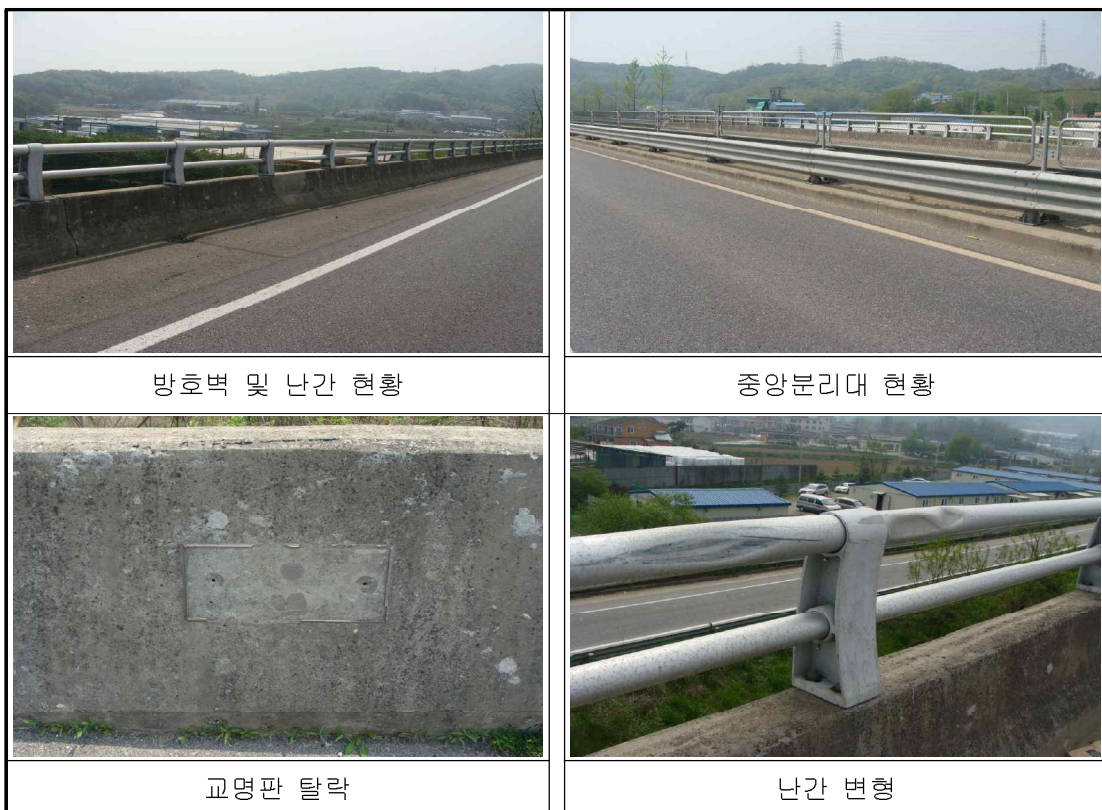
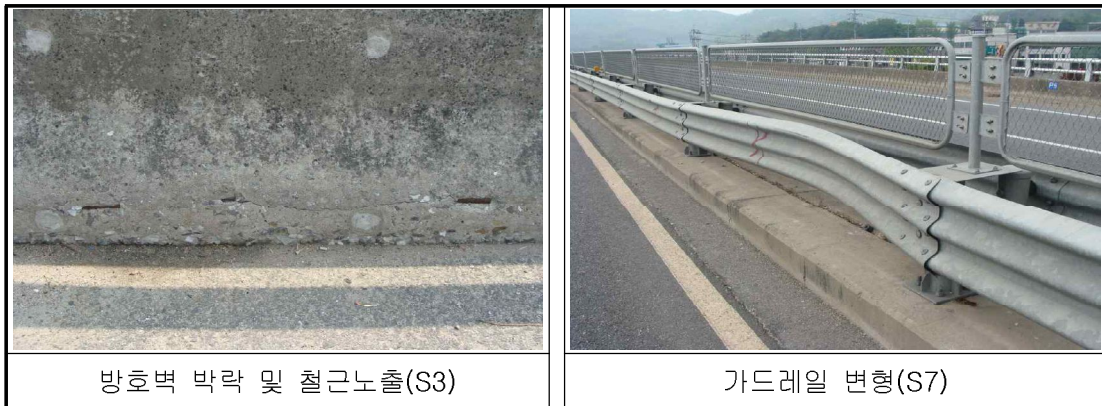
- ㉠ 난간은 강재 2단으로 방호벽 상단에 설치된 상태로 외부충격에 의한 국부적인 변형, 난간에 설치된 델리네이터 탈락이 일부 발생된 것으로 조사되었다.
- ㉡ 방호벽은 콘크리트로서 하단부에 공용기간 경과 및 철근부식에 의한 박락 및 철근노출, 시·종점부의 교명판 및 교량 설명판 탈락이 발생된 것으로 조사되었다.
- ㉢ 중앙분리대에는 가드레일이 설치된 상태로 외부충격에 의한 가드레일 변형이 일부 발생된 것으로 조사되었다.

| 구 분 | 손상 내용 | 손상 수량 | 단위 | 보수방안 | 비고 |
|---|---|---|---|---|---|
| 난 간 | 변형 | 2.00 | m | 교체 | 단기 |
| 방 호 벽 | 박락 및 철근노출 | 3.10 | m <sup>2</sup> | 방청 + 단면복구 | 단기 |
| 중 분 대 | 가드레일 변형 | 16.00 | m | 재설치 | 단기 |

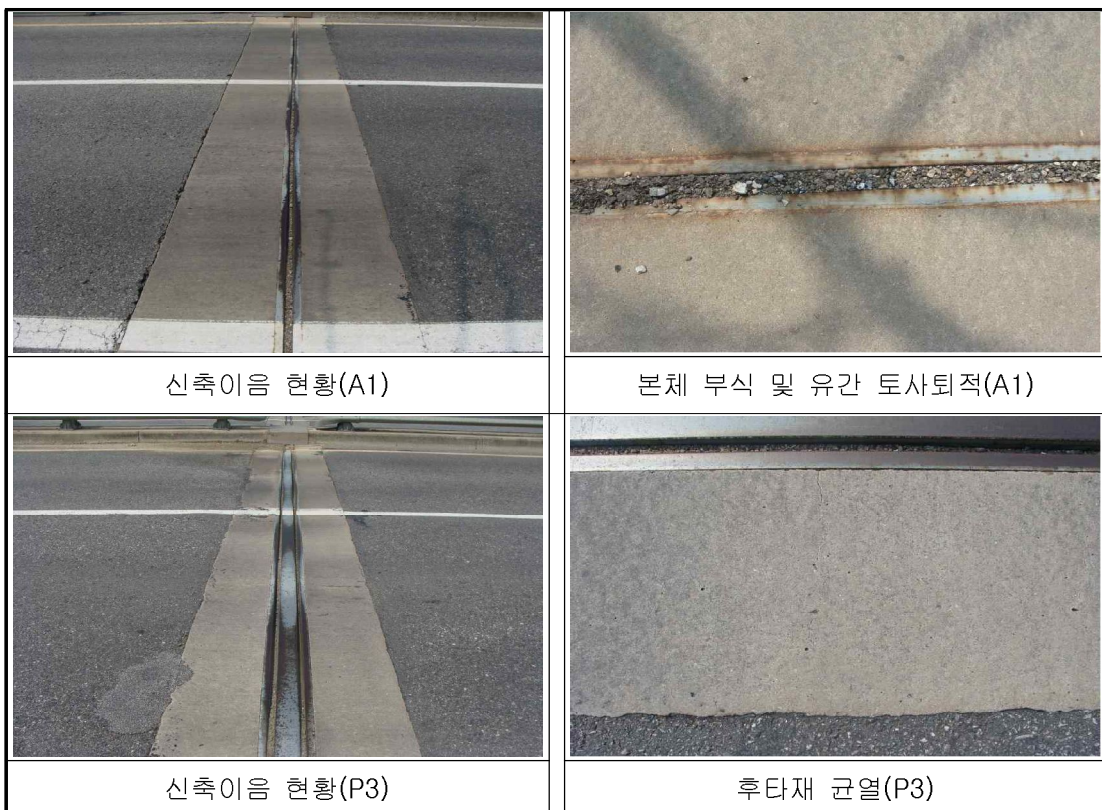
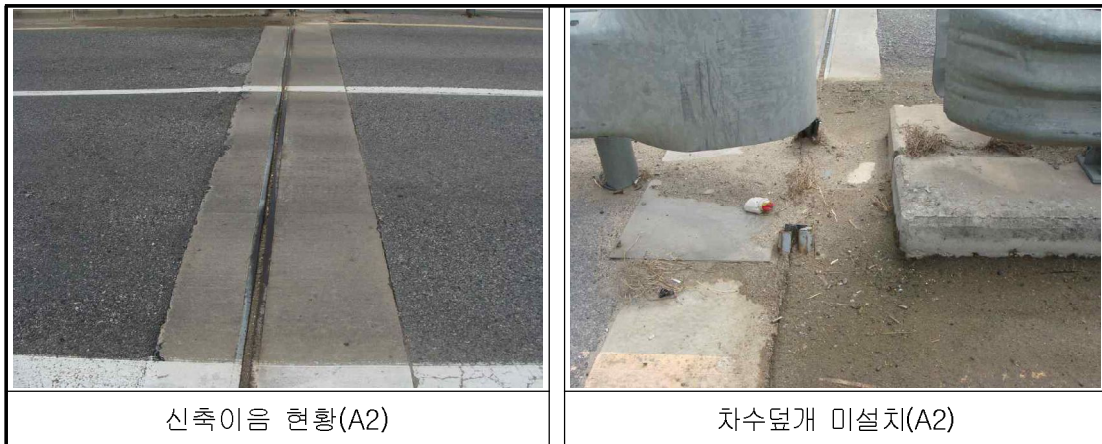
- ㉠ 신축이음은 Rail Joint 형식으로 3개소(A1, P3, A2)가 설치되어 있으며, 부분적인 본체 부식, 전반적인 유간 토사퇴적이 발생된 것으로 조사되었다.
- ㉡ 신축이음부에 설치된 차수덮개는 양호한 상태이나, 중점부(A2) 중앙분리대 위치의 차수덮개 미설치가 발생된 것으로 조사되었다.
- ㉢ 후타재는 폭 0.2mm 이상의 건조수축 및 온도변화에 의한 균열이 일부 발생된 상태로 콘크리트의 내구성 확보를 위한 보수가 필요할 것으로 판단된다.

| 구 분 | 손상 내용 | 손상 수량 | 단위 | 보수방안 | 비고 |
|---|---|---|---|---|---|
| 신축이음 | 차수덮개 미설치 | 1 | 개소 | 재설치 | 단기 |
| | 후타재 균열(C.W≤0.2) | 8.80 | m | 표면처리 | 단기 |

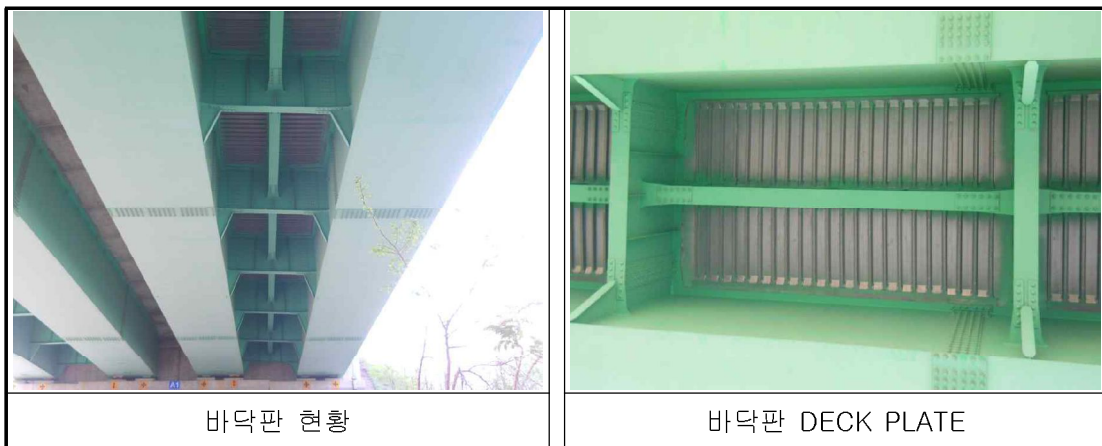
- ㉠ 바닥판은 DECK PLATE로 시공된 상태로 균열, 파손, 백태, 철근노출 등의 특별한 손상이 없는 양호한 상태인 것으로 조사되었다.

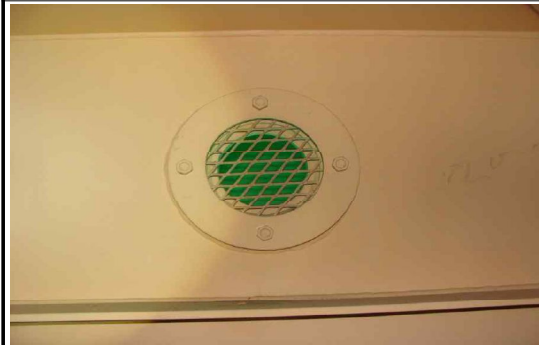
- ㉠ S/T BOX는 총 2련이 설치된 상태로 외관조사 결과 외부에는 도장 긁힘 등의 특별한 손상이 없는 양호한 상태인 것으로 조사되었다.
- ㉡ S/T BOX 내부에 대한 외관조사 결과 SPLICE PLATE 연결부를 통한 우수유입으로 인한 누수흔적이 일부 조사되었으며, 환기구 볼트체결 불량 등의 손상이 발생한 것으로 조사되었다.

| 환기구 볼트체결 불량(S6-G3) | S/T BOX 내부 누수흔적(S2-G4) |

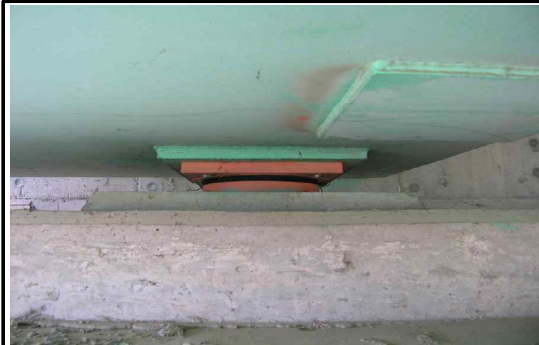
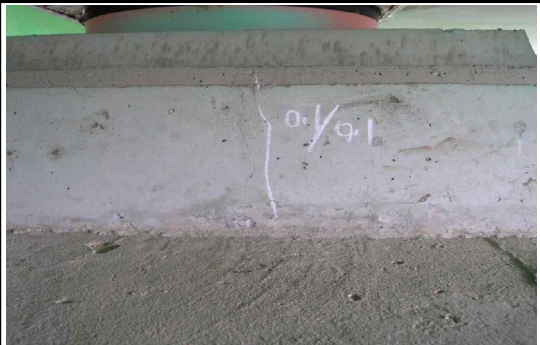
- ㉠ 본 교량은 36개의 포트받침이 설치된 상태로 종·횡방향의 과도한 이동 및 기울음, 부식 등은 발생되지 않은 대체로 양호한 상태이나, 받침콘크리트 및 무수축 몰탈 균열이 일부 발생한 것으로 조사되었다.
- ㉡ 발생한 손상에 대하여 구조물의 내구성 확보를 위한 보수가 필요할 것으로 판단된다.

| A1-SH3 현황 | P1-SH3 받침콘크리트 균열 |

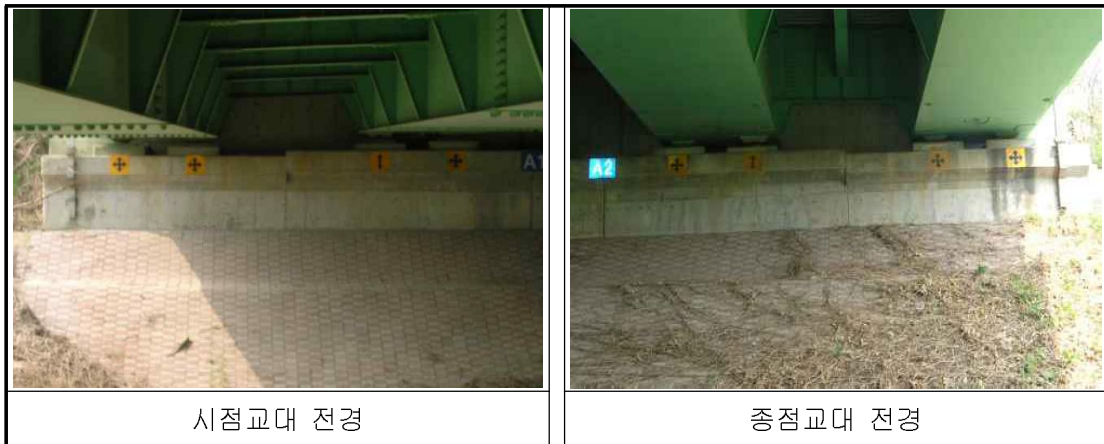
- ㉠ 교대의 형식은 역T형으로 외관조사 결과 균열, 파손, 철근노출 등의 손상이 없는 양호한 상태인 것으로 조사되었다.

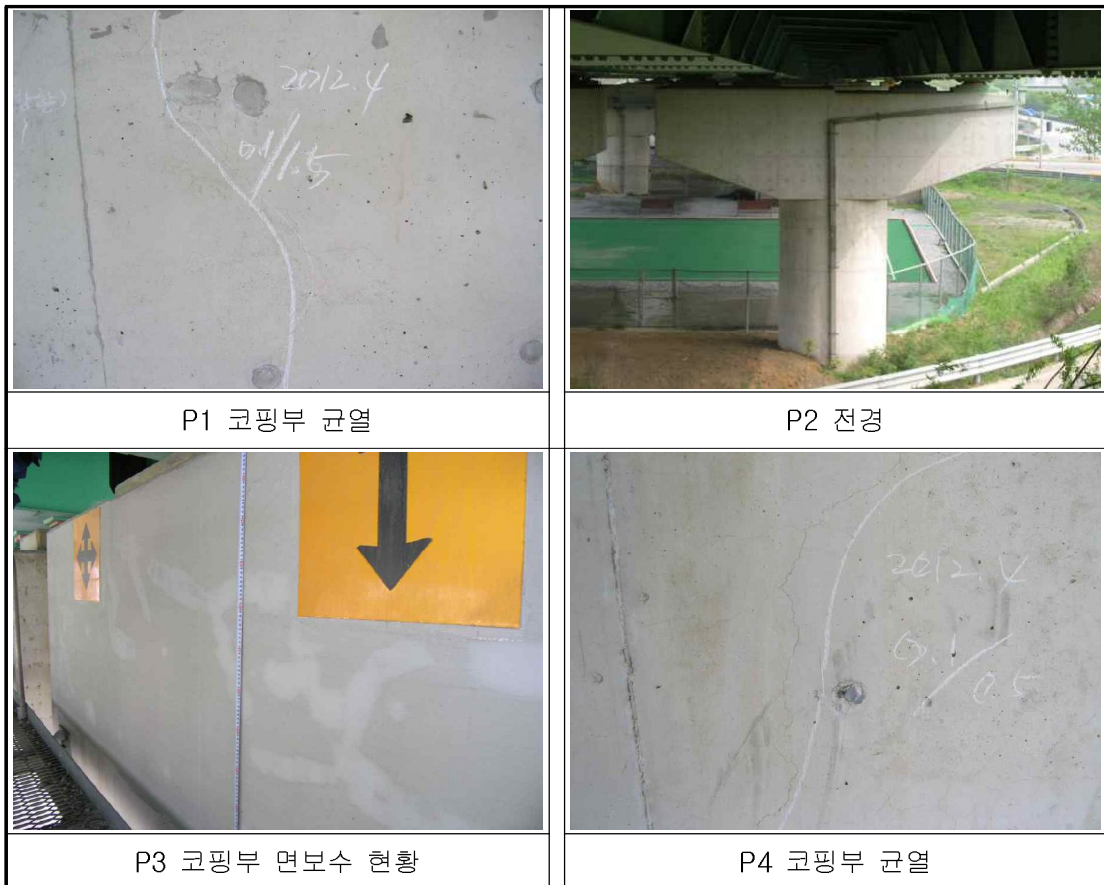
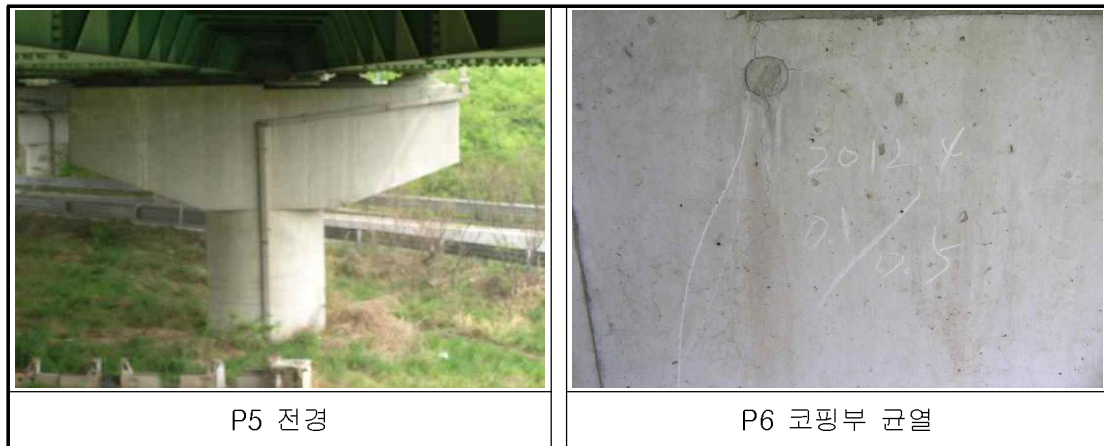
㉠ 교각의 형식은 T형으로 외관조사 결과 코핑부에 폭 0.1mm ~ 0.2mm의 건조수축 및 온도변화에 의한 균열 일부 발생된 상태이며, P3 코핑부에는 면보수가 이루어진 것으로 조사되었다.

㉡ 발생한 손상은 구조물의 내구성 확보를 위한 보수가 필요할 것으로 판단된다.

| 구 분 | 손상 내용 | 손상 수량 | 단위 | 보수방안 | 비고 |
|---|---|---|---|---|---|
| 교 각 | 균열(C.W≤0.2) | 11.00 | m | 표면처리 | 중기 |

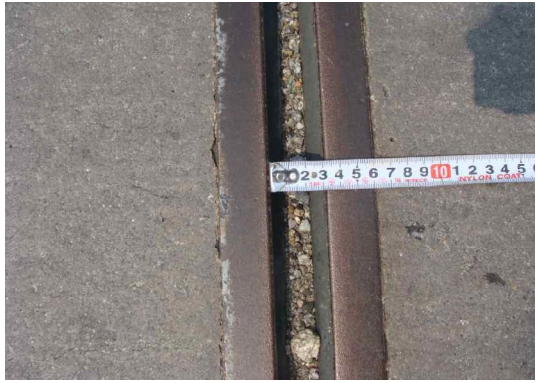
| 신축이음 유간 측정(A1) | 신축이음 유간 측정(P3) |

| 구 분 | 측정유간(mm) | 최소필요 여유량(mm) | 판정 | 비 고 |
|---|---|---|---|---|
| A1 | 35 | 26.2 | O.K | 측정유간 > 최소필요 여유량 |

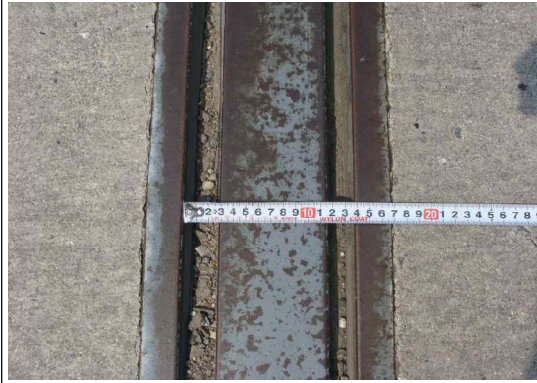
| 구 분 | 측정유간(mm) | 최소필요 여유량(mm) | 판정 | 비 고 |
|---|---|---|---|---|
| P3 | 50 | 47.4 | O.K | 측정유간 > 최소필요 여유량 |

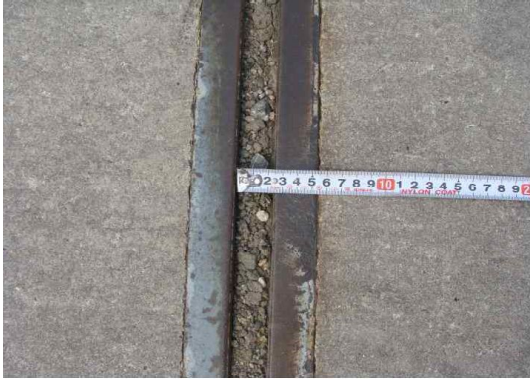
| 신축이음 유간 측정(A2) | |

| 구 분 | 측정유간(mm) | 최소필요 여유량(mm) | 판정 | 비 고 |
|---|---|---|---|---|
| A2 | 30 | 26.2 | O.K | 측정유간 > 최소필요 여유량 |
