## **현장조사 및 시험**

### **3.1 외관조사 결과**

## 제 3 장 현장조사 및 시험

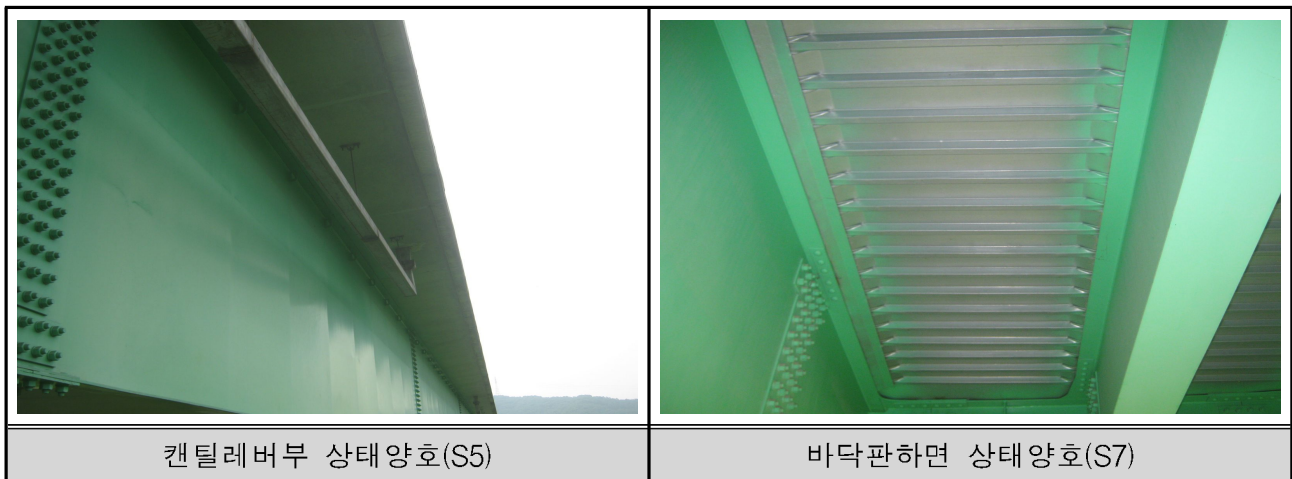
외관조사 결과 전반적으로 양호한 것으로 조사되었으나, 일부구간에 균열( $cw=0.2mm$ ), 백태가 조사되었으며, 표면처리공법에 의한 보수가 요구됨.

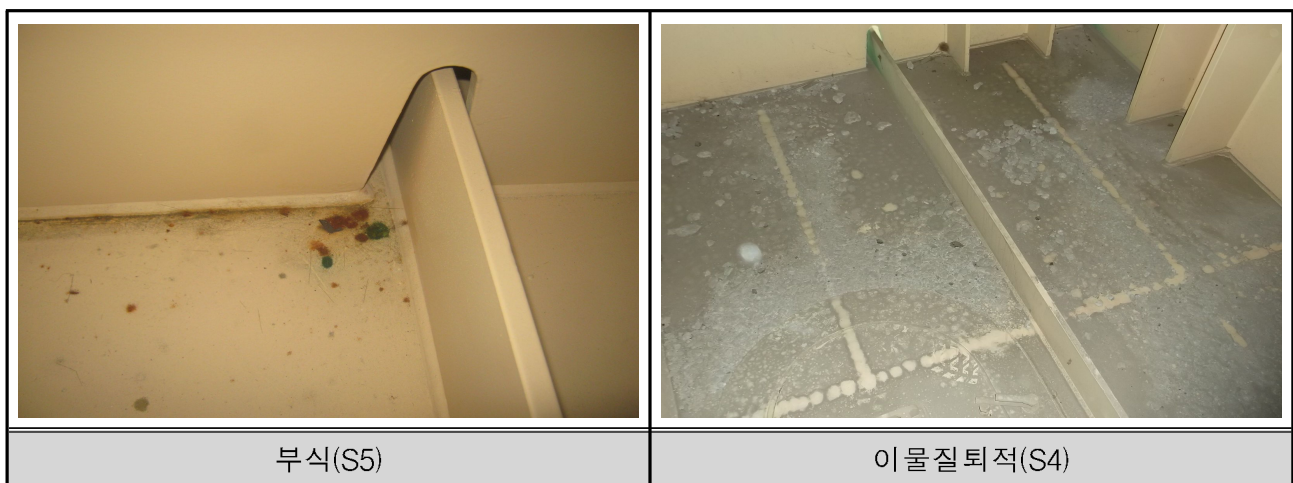
거더 외부에 대한 외관조사 결과 거더외부는 양호한 상태로 조사되었으며, 거더 내부는 누수흔적, 부식, 이물질 퇴적, 매공미처리, 환기구볼트 체결불량 등이 발생한 것이 조사되었으며, 스플라이스부 전구간 매공 미처리 된 것이 조사되었다. 부식이 발생한 곳은 재도장이 요구되며 스플라이스부 매공미처리 부위는 실링처리로 인한 보수가 요구된다.

가로보는 손상 발생이 없는 양호한 상태로 주기적인 점검을 통한 유지관리가 요구된다.

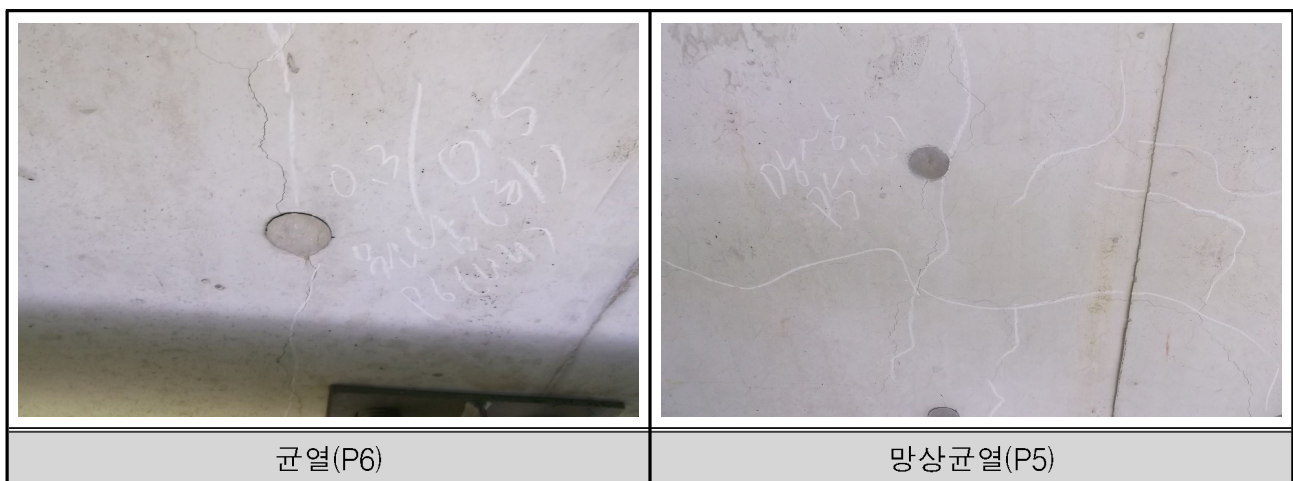
교대 및 교각에 대한 외관조사 결과 교대에 균열( $cw=0.1, 0.3mm$ )이 조사된 상태이고, 교각 외관조사결과 균열( $cw=0.1\sim0.3mm$ ), 망상균열 등이 조사된 상태이다. 교대 A1에는 균열( $cw=0.1, 0.3mm$ )이 2개소 발생한 상태로 이는 건조수축 등에 의한 비구조적 균열로 판단되며 주의관찰 및 주입공법에 의한 보수가 요구되며, 교각부 손상에 대한 균열 및 망상균열은 표면처리공법에 의한 보수가 요구된다.

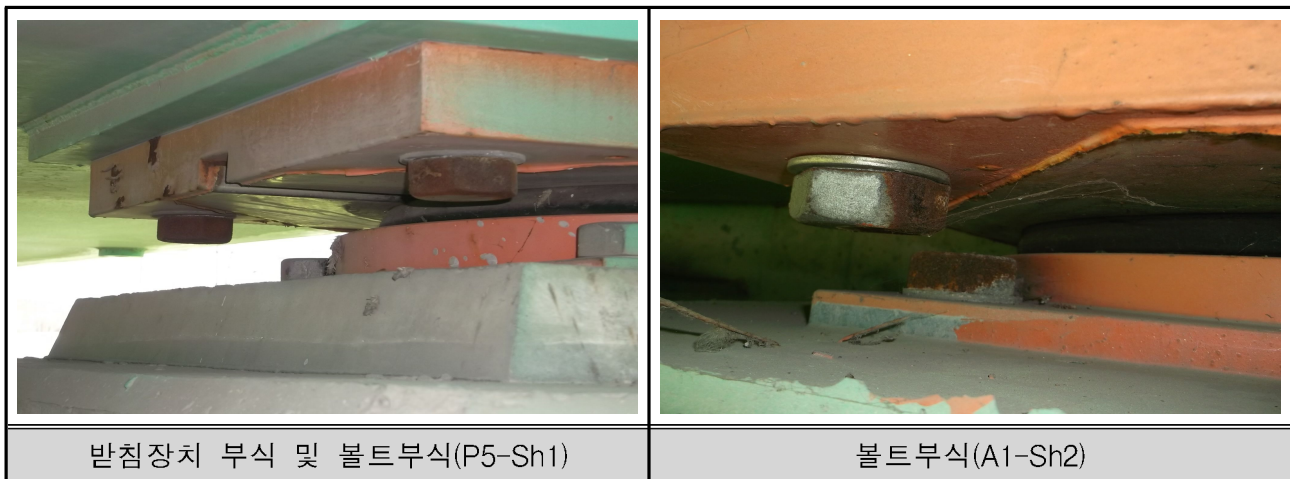
외관조사 결과 받침장치 부식이 조사되었으며, 받침 콘크리트에 균열(cw=0.1~0.2mm), 받침물탈균열(cw=0.1mm), 볼트부식 등이 조사되었다. 받침장치 및 볼트부식은 공용 중 노후화, 외기(습기, 우수) 등에 의해 발생한 것으로 판단되며 재도장 보수가 요구되며, 받침 콘크리트에 발생한 균열은 건조수축에 의한 것으로 표면처리공법에 의한 보수가 요구된다.

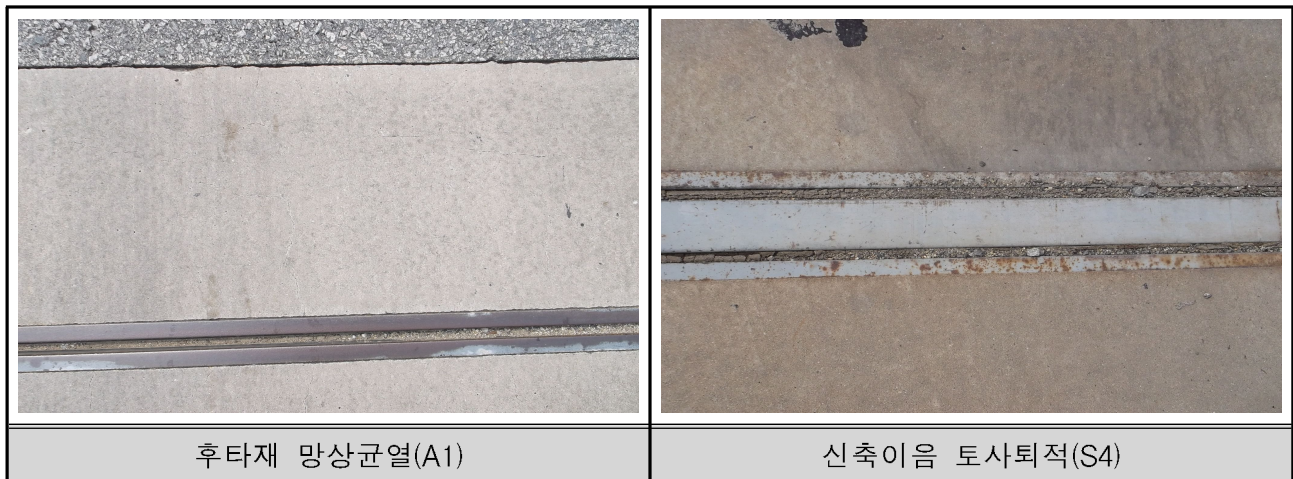
외관조사 결과 기 점검 시 조사된 후타재 망상균열, 신축이음 유간 토사퇴적 등이 일부 조사되었다. 유간 토사퇴적, 후타재 망상균열은 건조수축, 지속적인 차량통행 등에 의해 발생한 것으로 판단되며, 후타재 망상균열은 표면처리 공법에 의한 보수가 요구된다.

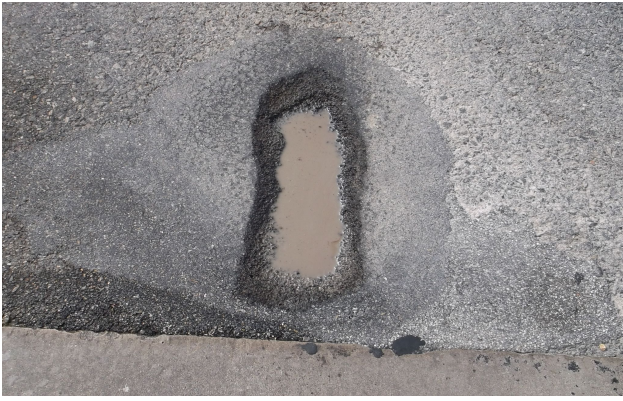
교면포장에 대한 외관조사 결과 토사퇴적, 보수불량, 아스콘망상균열 등이 조사된 상태로 차량 통행에 의한 손상으로 판단되며, 보수불량 및 아스콘망상균열에 대한 손상은 패칭공법을 통한 보수가 요구되며, 토사퇴적이 발생되지 않도록 주기적인 청소가 요구된다.

| 보수불량(S7) | 아스콘망상균열(S6) |

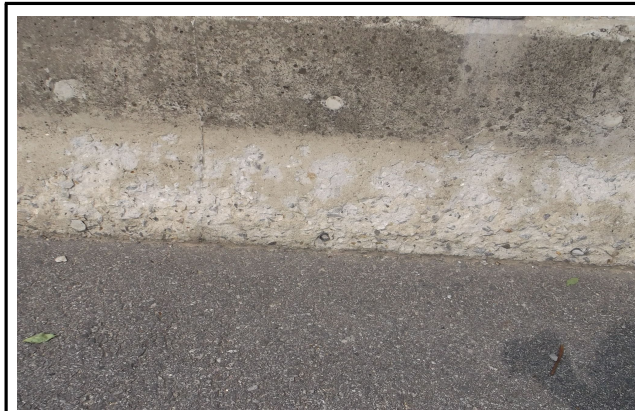
방호벽에는 철근노출, 텔리네이터 탈락, 콘크리트 열화, 박락, 박락 및 철근노출 등이 조사되었다. 철근노출, 박락 및 철근노출은 피복부족 등에 의해 발생한 것으로 내구성 저하방지를 위한 보수가 요구되며, 박락 및 콘크리트 열화에 대한 손상은 단면보수공법에 의한 보수가 요구되며, 텔리네이터 탈락은 재설치가 요구된다.

방호벽 콘크리트열화(S6)

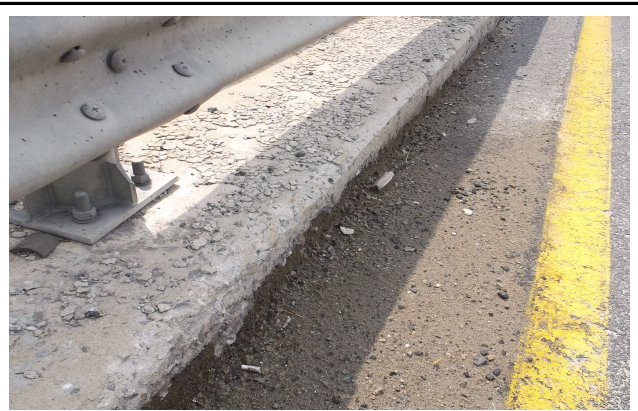
중앙분리대의 가드레일은 콘크리트 열화가 조사되었으며, 단면보수공법에 의한 보수가 요구된다.

중앙분리대 콘크리트열화(S3)

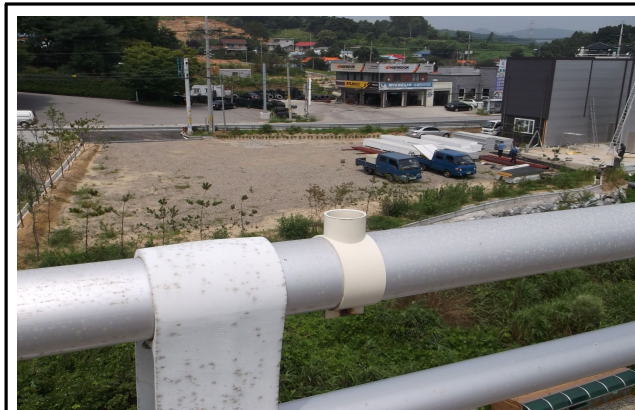
텔리네이터 탈락(S2)

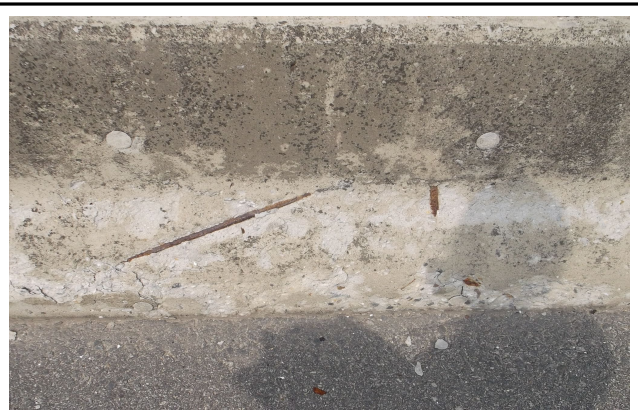
방호벽 철근노출(S5)

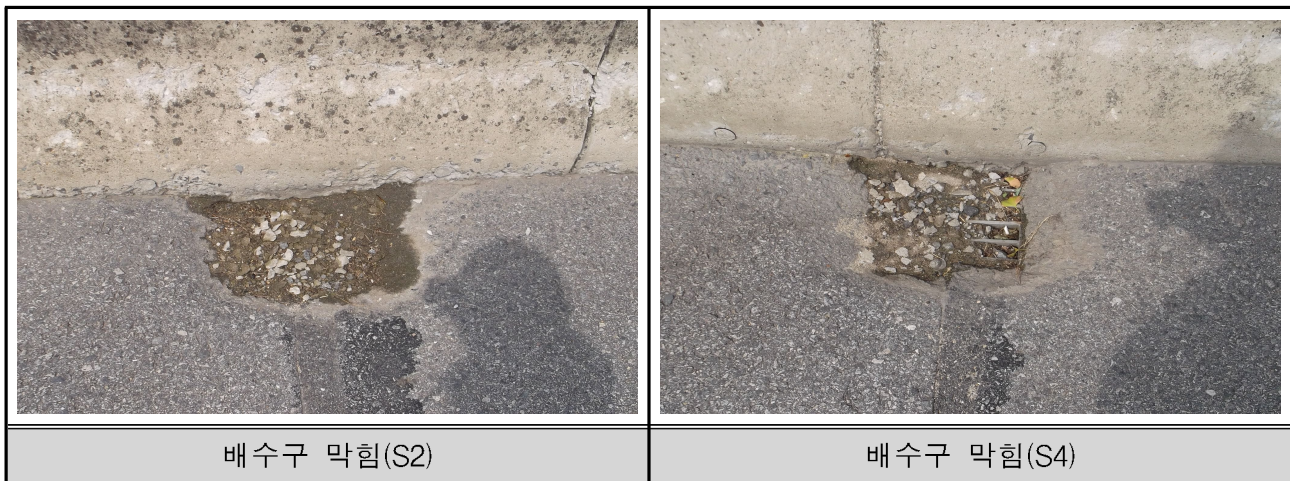
배수시설은 토사퇴적 및 이물질 등에 의해 9개 배수구 막힘 조사되었다. 토사퇴적은 차량주행 및 청소 미실시 등에 의해 발생된 것으로 주기적인 청소를 실시하여 원활한 배수가 이루어지도록 해야 할 것이다.
