**국도21호선 목주교 등 20개소 정밀점검**  
**종 합 보 고 서**

2012. 06

## 원남교[하]

원남교(하)는 충남 아산시 음봉면 원남리에 위치하며, 연장 330.0m, 폭 10.5m, 2차로의 Steel Box Girder 교량으로 2004년에 준공되어 약 8년이 경과된 2종 시설물이다.

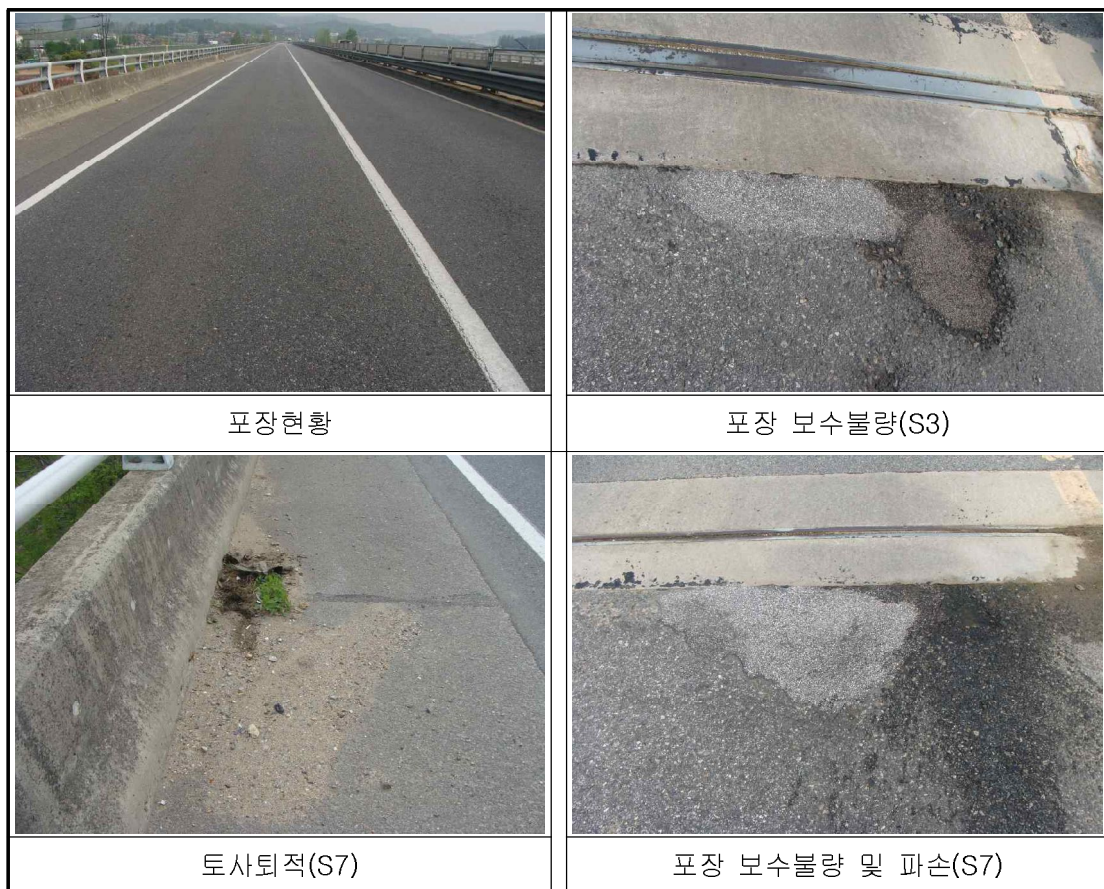
- ㉠ 교면포장은 아스콘 포장으로 국부적인 토사퇴적을 제외하고는 대체로 양호한 상태이나, 신축이음 접합부 파손에 대한 보수가 불량한 것으로 조사되었다.

| 구 분 | 손상 내용 | 손상 수량 | 단위 | 보수방안 | 비고 |
|---|---|---|---|---|---|
| 교면포장 | 포장파손 | 1.46 | m <sup>2</sup> | 팻칭공법 | 단기 |

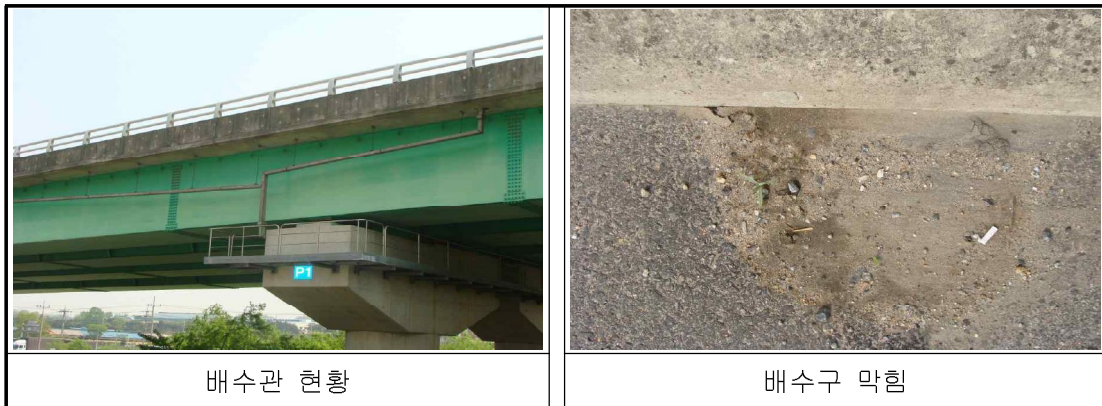
- ㉠ 배수구는 총 15개소가 설치된 상태로 공용기간 증가로 인한 배수구 막힘 11개소가 발생된 것으로 조사되었다.
- ㉡ 배수구 막힘으로 교면 체수가 발생하고 포장하면으로 우수 유입 시 바닥판의 급속한 열화가 발생할 우려가 있으므로 주기적인 청소가 필요할 것으로 판단된다.

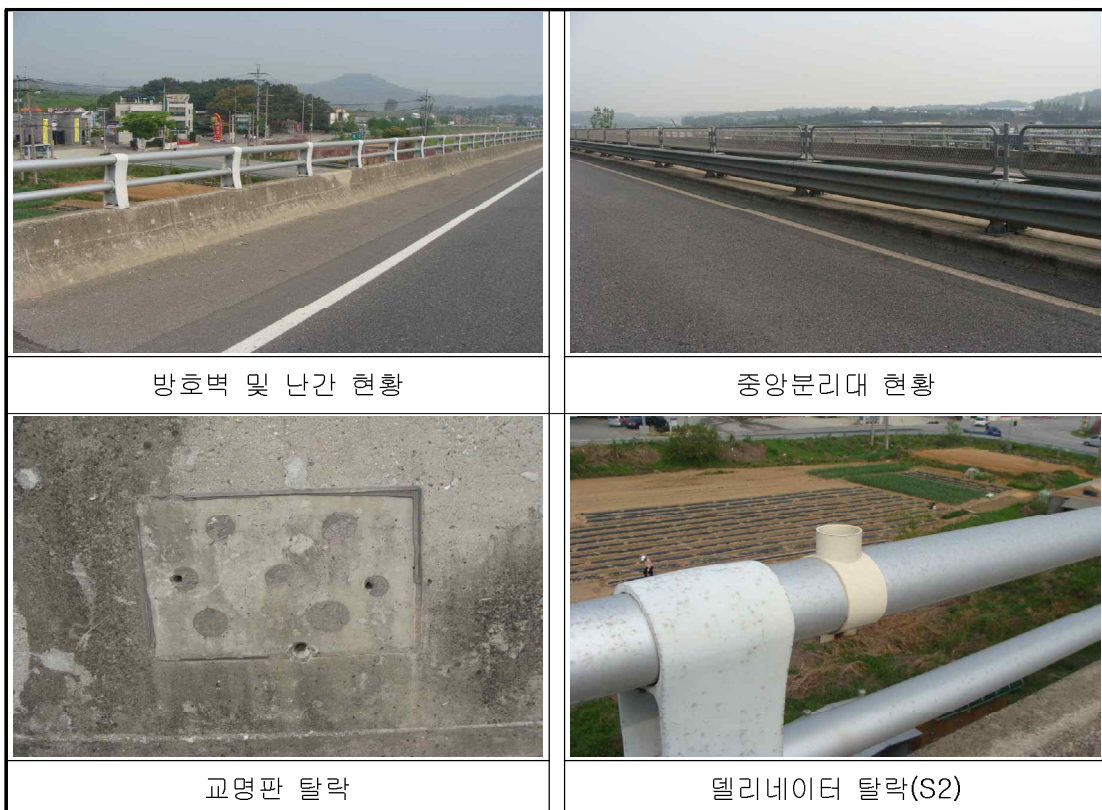
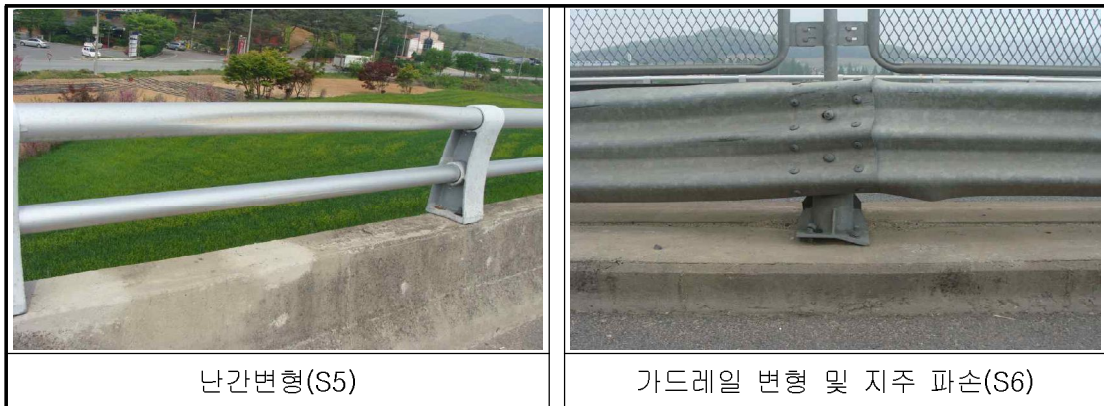
- ㉠ 난간은 강재 2단으로 방호벽 상단에 설치된 상태로 외부충격에 의한 국부적인 변형, 난간에 설치된 델리네이터 탈락이 일부 발생된 것으로 조사되었다.
- ㉡ 방호벽은 콘크리트로서 특별한 손상이 없는 양호한 상태이나, 시 · 종점부의 교명판 및 교량 설명판 탈락이 발생된 것으로 조사되었다.
- ㉢ 중앙분리대에는 가드레일이 설치된 상태로 외부충격에 의한 가드레일 변형 및 가드레일 지주 파손이 일부 발생된 것으로 조사되었다.

| 구 분 | 손상 내용 | 손상 수량 | 단위 | 보수방안 | 비고 |
|---|---|---|---|---|---|
| 난 간 | 변형 | 2.50 | m | 교체 | 단기 |
| 중 분 대 | 가드레일 변형 | 12.00 | m | 교체 | 단기 |

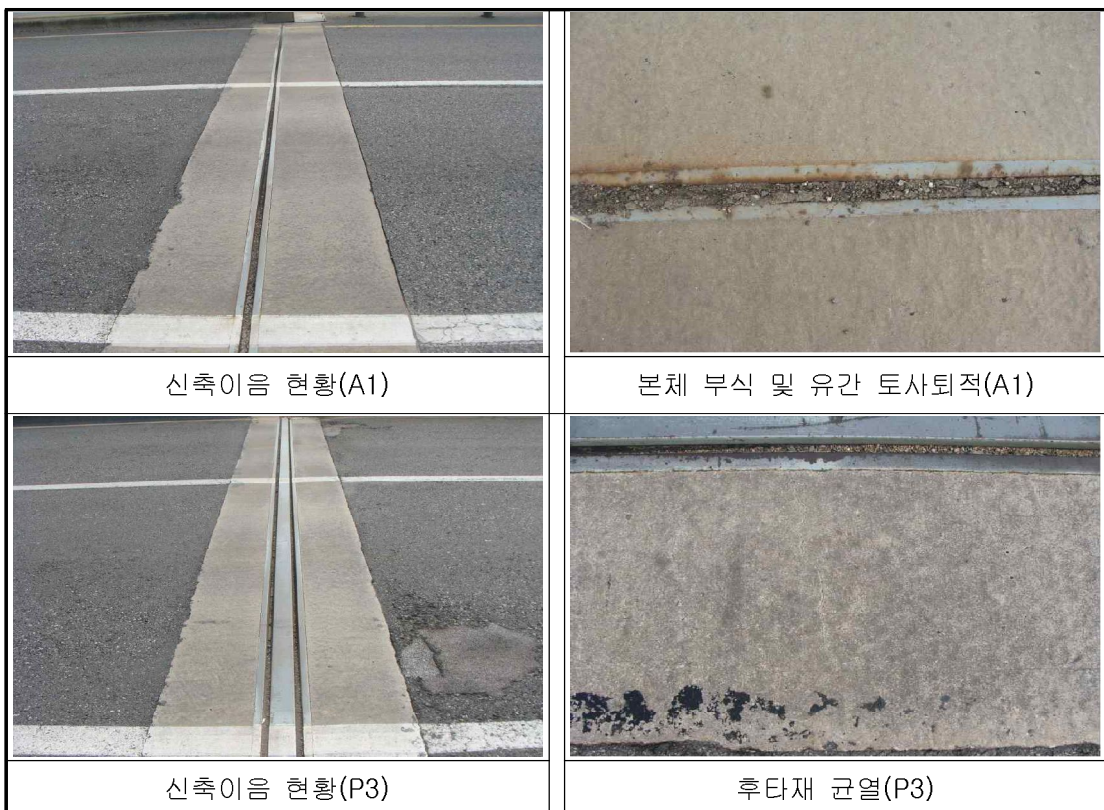
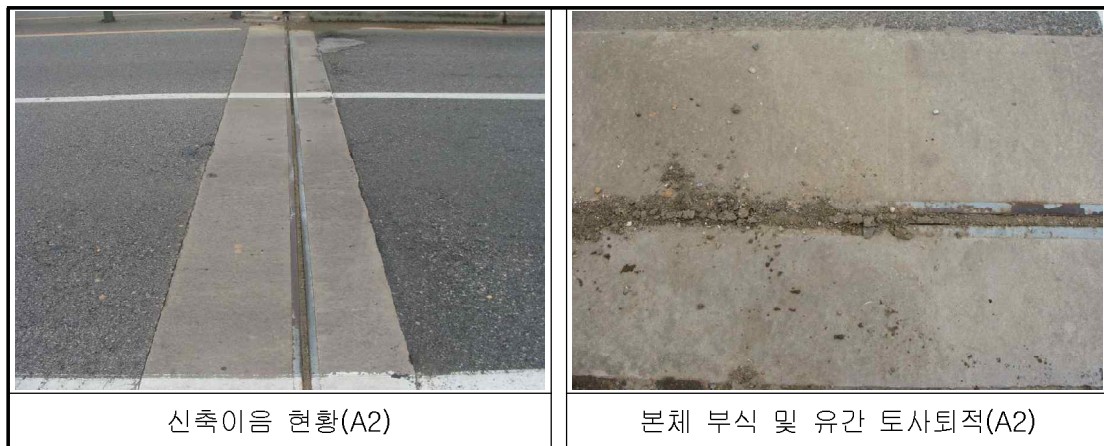
- ㉠ 신축이음은 Rail Joint 형식으로 3개소(A1, P3, A2)가 설치되어 있으며, 부분적인 본체 부식, 전반적인 유간 토사퇴적이 발생한 것으로 조사되었다.
- ㉡ 신축이음부에 설치된 차수덮개는 양호한 상태이나, 중점부(A2) 중앙분리대 위치의 차수덮개 미설치가 발생한 것으로 조사되었다.
- ㉢ 후타재는 폭 0.2mm 이상의 건조수축 및 온도변화에 의한 균열이 일부 발생한 상태로 콘크리트의 내구성 확보를 위한 보수가 필요할 것으로 판단된다.

| 구 분 | 손상 내용 | 손상 수량 | 단위 | 보수방안 | 비고 |
|---|---|---|---|---|---|
| 신축이음 | 차수덮개 미설치 | 1 | 개소 | 재설치 | 단기 |
| | 후타재 균열(C.W≤0.2) | 6.20 | m | 표면처리 | 단기 |

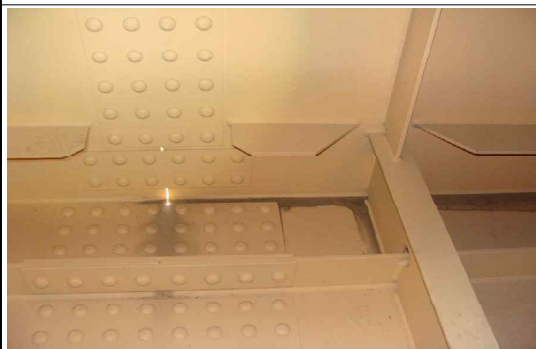
- ㉠ S/T BOX는 총 2련이 설치된 상태로 외관조사 결과 외부에는 도장 긁힘 등의 특별한 손상이 없는 양호한 상태인 것으로 조사되었다.
- ㉡ S/T BOX 내부에 대한 외관조사 결과 SPLICE PLATE 연결부를 통한 우수유입으로 인한 누수흔적이 일부 조사되었으며, 환기구 볼트체결 불량 등의 손상이 발생한 것으로 조사되었다.

| S/T BOX 내부 누수흔적(S3-G1) | 환기구 볼트체결 불량(S6-G2) |

| 구 분 | 손상 내용 | 손상 수량 | 단위 | 보수방안 | 비고 |
|---|---|---|---|---|---|
| S/T BOX | 누수흔적 | 26 | 개소 | 실링주입 | 중기 |

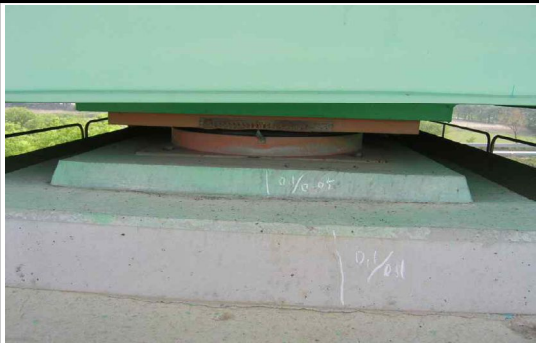
- ㉠ 본 교량은 36개의 포트받침이 설치된 상태로 종·횡방향의 과도한 이동 및 기울음, 부식 등은 발생되지 않은 대체로 양호한 상태이나, 받침콘크리트 및 무수축 몰탈 균열이 일부 발생한 것으로 조사되었다.
- ㉡ 발생한 손상에 대하여 구조물의 내구성 확보를 위한 보수가 필요할 것으로 판단된다.

| A1-SH1 현황 | P1-SH1 받침콘크리트 및 무수축 몰탈 균열 |

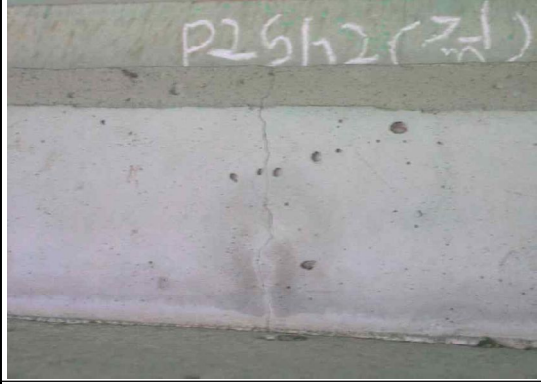
| P2-SH2 받침콘크리트 균열 | P3-SH4 현황 |

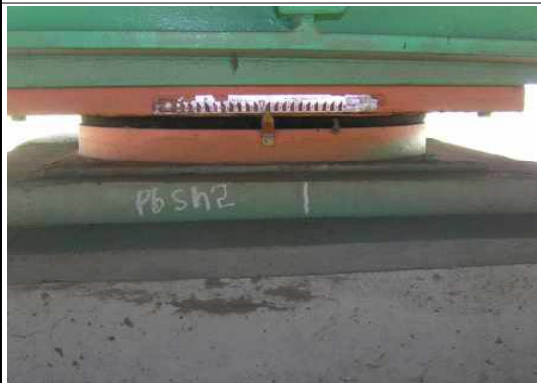
| P6-SH2 무수축 몰탈 균열 | A2-SH3 받침콘크리트 균열 |

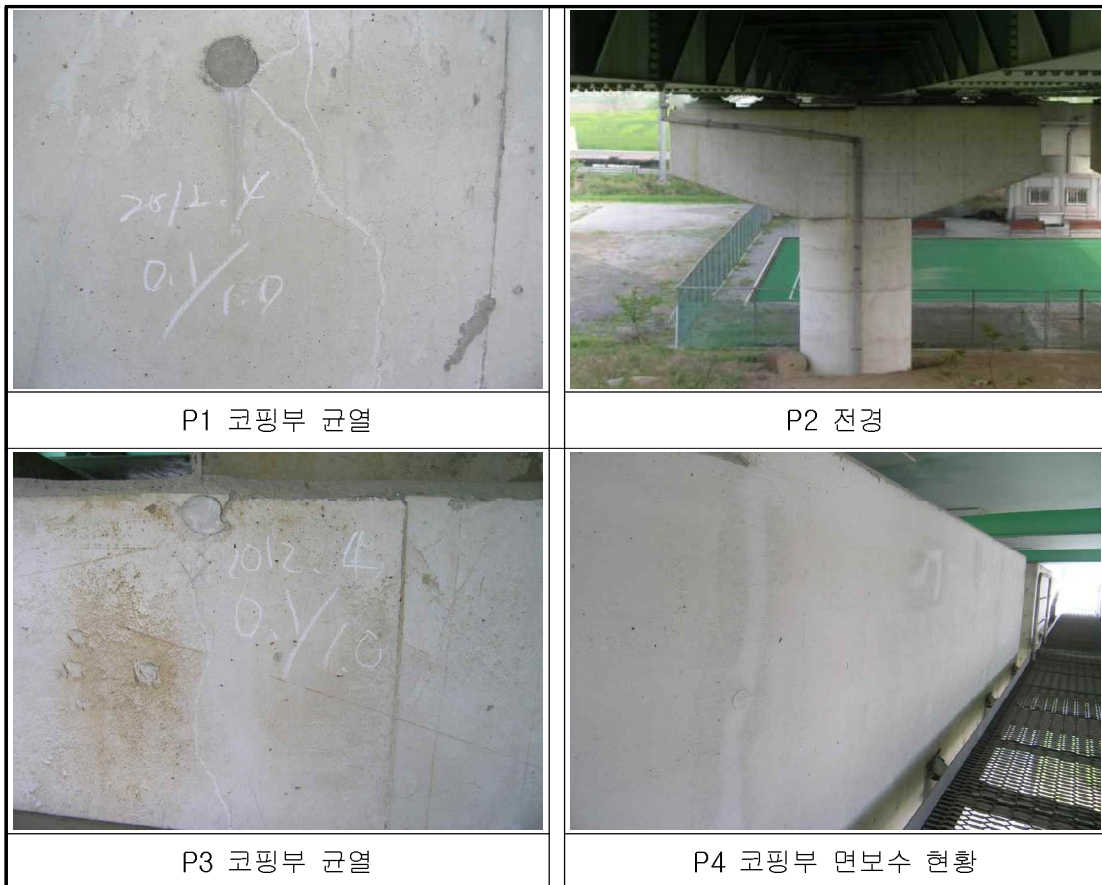
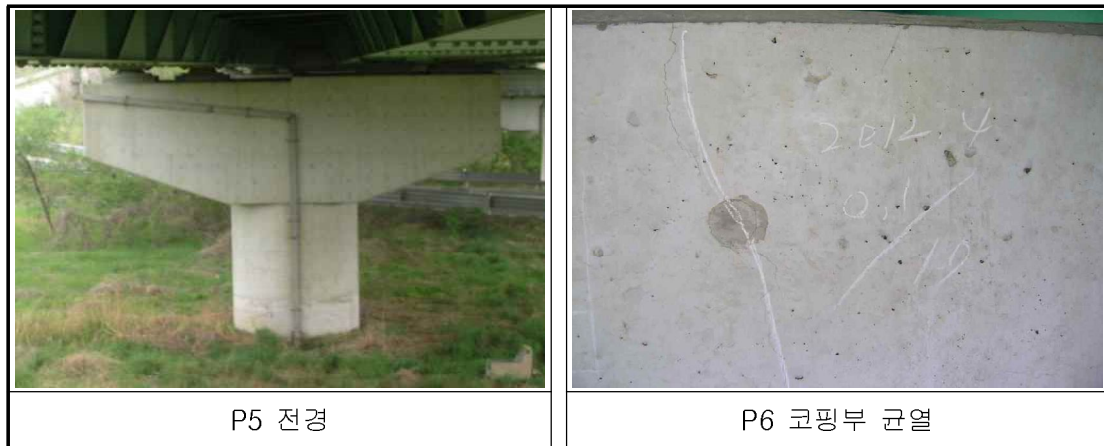
㉠ 교각의 형식은 T형으로 외관조사 결과 코핑부에 폭 0.1mm ~ 0.2mm의 건조수축 및 온도변화에 의한 균열 일부 발생된 상태이며, P4 코핑부에는 면보수가 이루어진 것으로 조사되었다.

㉡ 발생한 손상은 구조물의 내구성 확보를 위한 보수가 필요할 것으로 판단된다.

| 구 분 | 손상 내용 | 손상 수량 | 단위 | 보수방안 | 비고 |
|---|---|---|---|---|---|
| 교 각 | 균열(C.W≤0.2) | 17.90 | m | 표면처리 | 중기 |
