■ 목주교 외관조사망도 바닥판상면 S1

| 용역명 | 발주처 | 용역사 | SCALE | 도면명 | 도면번호 |
|---|---|---|---|---|---|
| 국도21호선 목주교 동 4개소 정밀안전진단용역 | 예산국도관리사무소 | (주)다음기술단/우리기술(주) | None | 목주교 외관조사망도 바닥판상면 S1 | 01 |

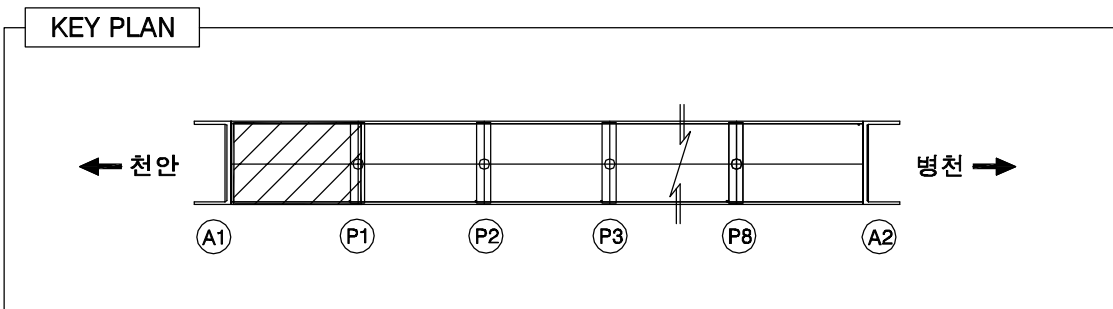
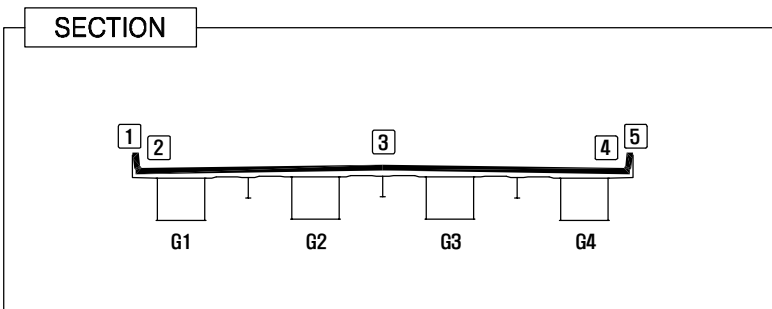
| 번호 | 손상내용 | 손상규모 | | | | 단위 | 비고 |
|---|---|---|---|---|---|---|---|
| 1 | 유간부 이물질퇴적 | 0.1 | 5.0 | 1 | 0.50 | m <sup>2</sup> | 기존 |
| 2 | 후타재 균열 | 0.1 | 0.4 | 4 | 1.60 | m | 기존 |
| 4 | 보수부 재균열 | 0.3 | 1.0 | 1 | 1.00 | m | 기존 |
| 18 | 토사퇴적 | 1.0 | 43.0 | 1 | 43.00 | m <sup>2</sup> | 기존 |
| 19 | 토사퇴적 | 0.5 | 43.0 | 1 | 21.50 | m <sup>2</sup> | 기존 |

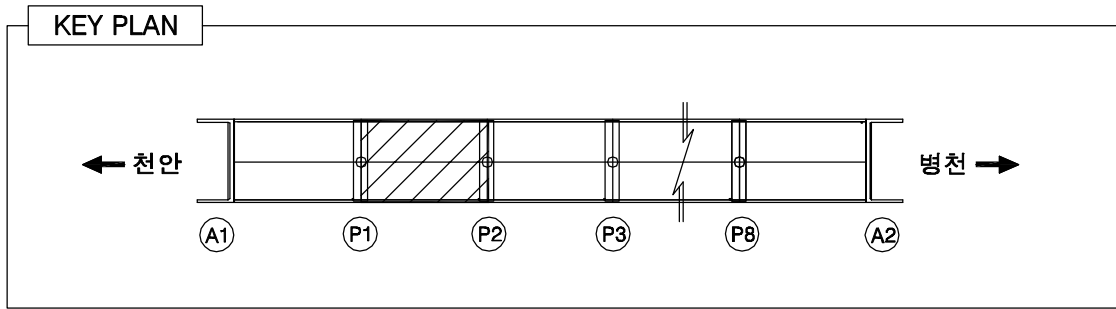
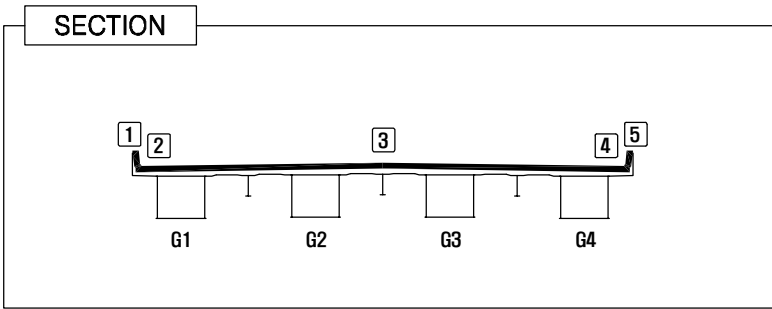
■ 목주교 외관조사망도 바닥판상면 S2

| 번호 | 손상내용 | 손상규모 | | | | 단위 | 비고 |
|---|---|---|---|---|---|---|---|
| 1 | 보수부 재균열 | 0.1 | 1.2 | 2 | 2.40 | m | 기존 |
| 10 | 균열 | 0.1 | 1.0 | 1 | 1.00 | m | 기존 |

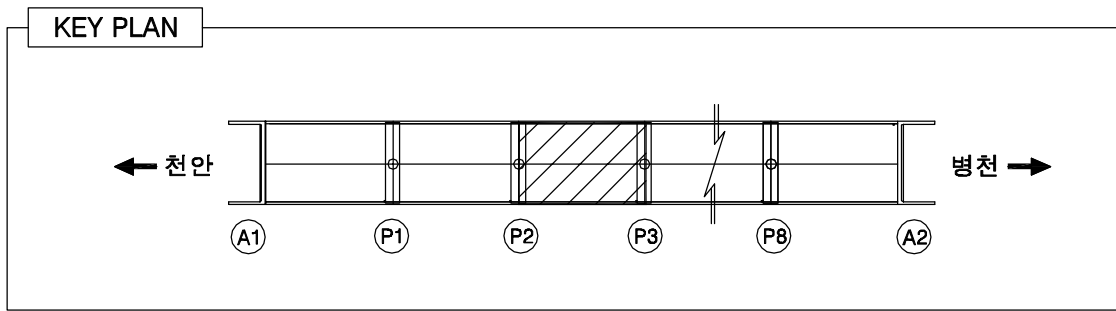
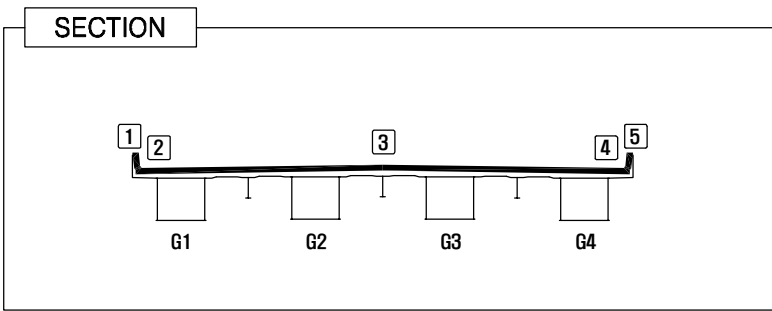
■ 목주교 외관조사망도 바닥판상면 S3

| 번호 | 손상내용 | 손상규모 | | | | 단위 | 비고 |
|---|---|---|---|---|---|---|---|
| 1 | 보수부 재균열 | 0.1 | 1.0 | 2 | 2.00 | m | 기존 |
| 3 | 균열 | 0.2 | 1.2 | 1 | 1.20 | m | 기존 |

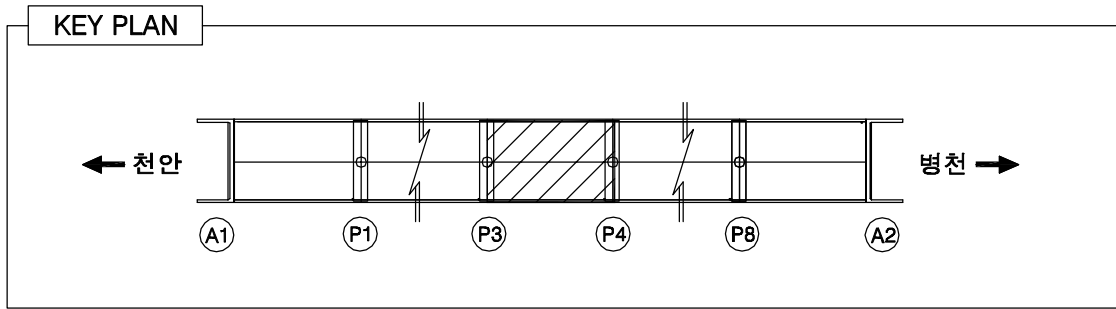
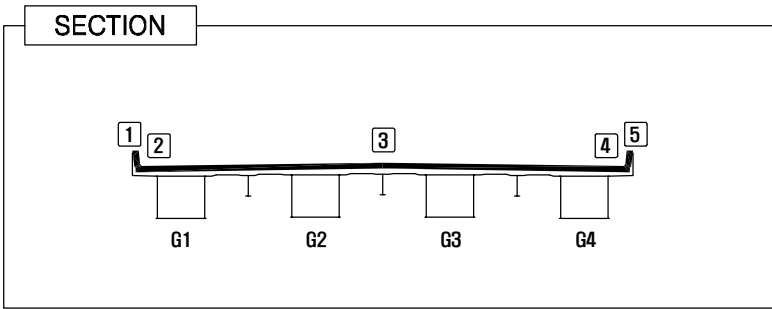
■ 목주교 외관조사망도 바닥판상면 S4

| 번호 | 손상내용 | 손상규모 | | | | 단위 | 비고 |
|---|---|---|---|---|---|---|---|
| 1 | 보수부 재균열 | 0.1 | 1.0 | 2 | 2.00 | m | 기존 |
| 16 | 균열 | 0.2 | 1.0 | 1 | 1.00 | m | 기존 |
| 17 | 균열 | 0.3 | 0.4 | 1 | 0.40 | m | 기존 |

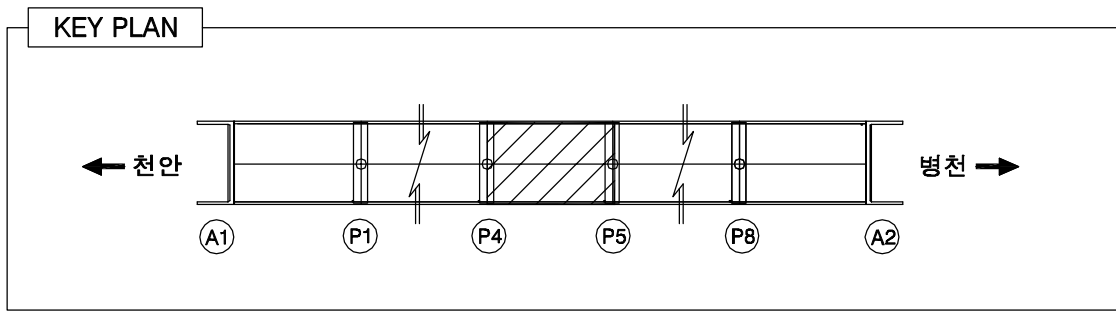
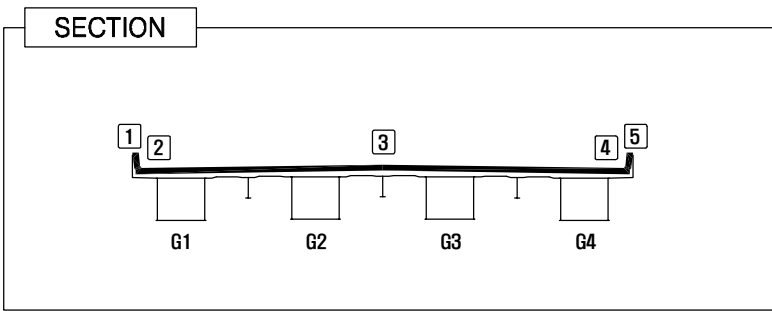
■ 목주교 외관조사망도 바닥판상면 S5

| 번호 | 손상내용 | 손상규모 | | | | 단위 | 비고 |
|---|---|---|---|---|---|---|---|
| 1 | 보수부 재균열 | 0.2 | 1.0 | 2 | 2.00 | m | 기존 |
| 9 | 아스콘 균열 | | 20.0 | 2 | 40.00 | m | 기존 |
| 20 | 균열 | 0.3 | 1.0 | 1 | 1.00 | m | 기존 |

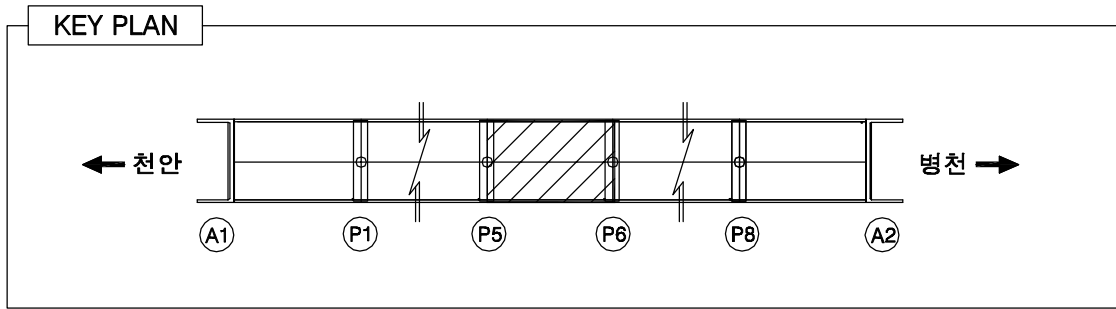
■ 목주교 외관조사망도 바닥판상면 S6

| 번호 | 손상내용 | 손상규모 | | | | 단위 | 비고 |
|---|---|---|---|---|---|---|---|
| 1 | 균열 | 0.2 | 1.2 | 1 | 1.20 | m | 기존 |
| 2 | 보수부 재균열 | 0.1 | 1.0 | 2 | 2.00 | m | 기존 |

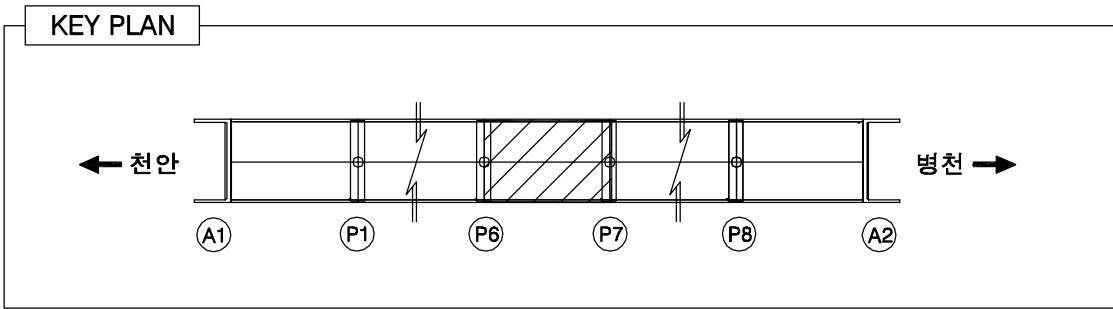
■ 목주교 외관조사망도 바닥판상면 S7

| 번호 | 손상내용 | 손상규모 | | | | 단위 | 비고 |
|---|---|---|---|---|---|---|---|
| 2 | 보수부 재균열 | 0.1 | 1.0 | 2 | 2.00 | m | 기존 |
| 11 | 보수부 망상균열 | 2.5 | 1.0 | 1 | 2.50 | m³ | 기존 |

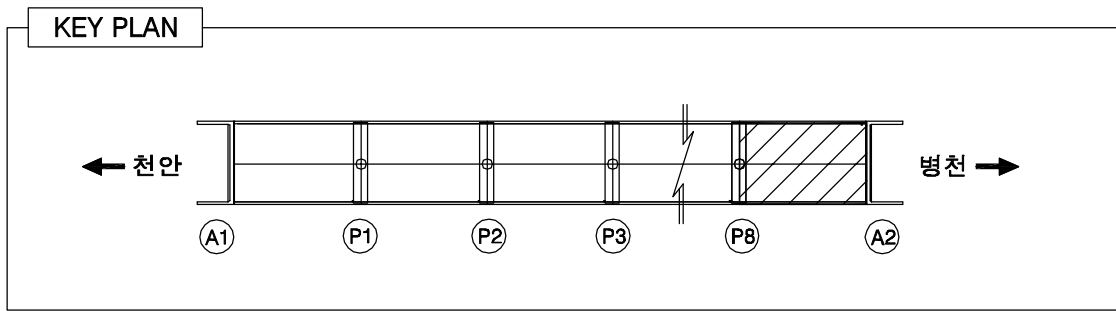
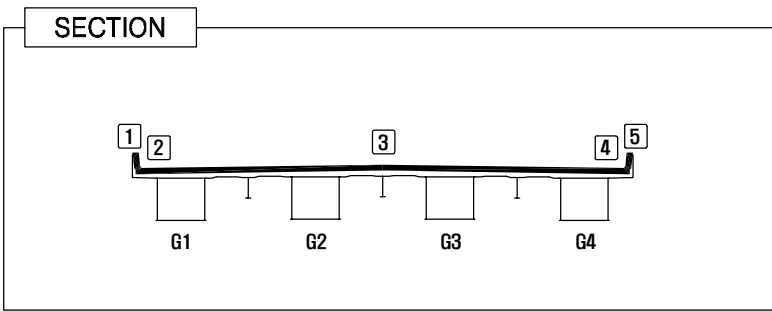
■ 목주교 외관조사망도 바닥판상면 S9

| 번호 | 손상내용 | 손상규모 | | | | 단위 | 비고 |
|---|---|---|---|---|---|---|---|
| 1 | 보수부 재균열 | 0.2 | 1.0 | 2 | 2.00 | m | 기존 |
| 7 | 균열 | 0.3 | 1.0 | 1 | 1.00 | m | 기존 |
| 21 | 부식 | 0.2 | 1.5 | 1 | 0.30 | m³ | 기존 |
| 23 | 아스콘 균열 | | 5.0 | 1 | 5.00 | m | 기존 |
| 25 | 후타재 망상균열 | 0.4 | 0.6 | 2 | 0.48 | m³ | 기존 |

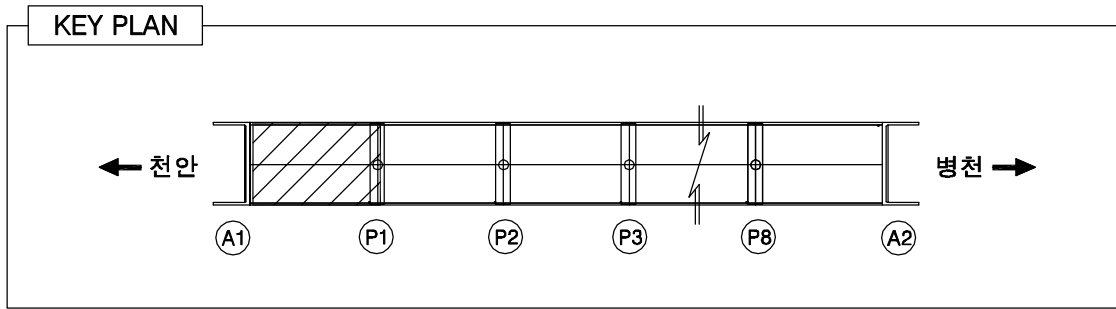
■ 목주교 외관조사망도 바닥판하면 S1

| 번 호 | 손상내용 | 손상규모 | | | | 단 위 | 비 고 |
|---|---|---|---|---|---|---|---|
| 2 | 균열 | 0.1 | 1.2 | 1 | 1.20 | m | 보수 |
| 6 | 신축이음 본체 부식 | | 2.0 | 1 | 2.00 | m | 신규 |

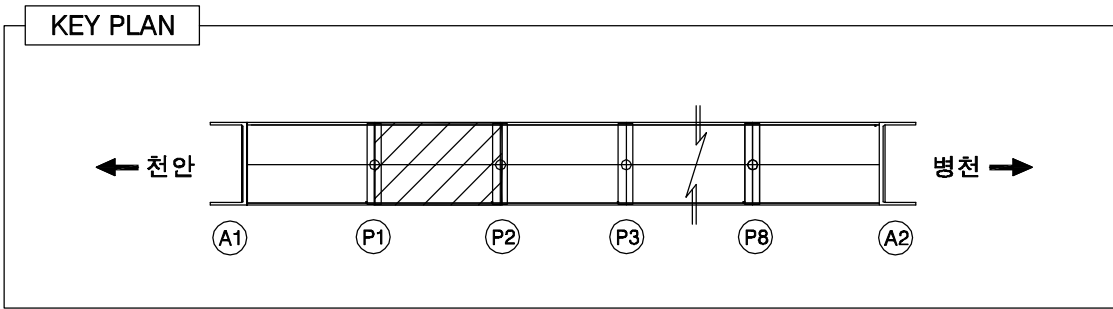
■ 목주교 외관조사망도 바닥판하면 S2

| 번호 | 손상내용 | 손상규모 | | | | 단위 | 비고 |
|---|---|---|---|---|---|---|---|
| 1 | 균열 | 0.1 | 1.2 | 3 | 3.60 | m | 보수 |
| 7 | 망상균열 | 1.0 | 2.0 | 1 | 2.00 | m' | 신규 |

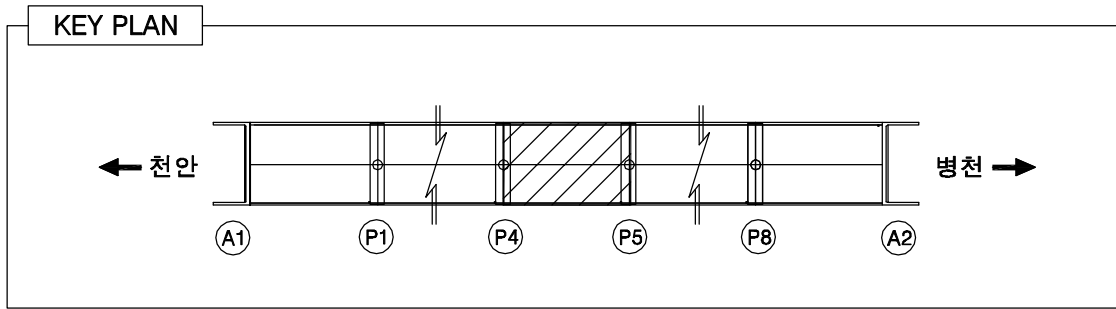
목주교 외관조사망도 바닥판하면 S5

| 번호 | 손상내용 | 손상규모 | | | | 단위 | 비고 |
|---|---|---|---|---|---|---|---|
| 1 | 균열 | 0.1 | 2.0 | 1 | 2.00 | m | 신규 |
| 11 | 균열 | 0.3 | 0.5 | 1 | 0.5 | m | 신규 |

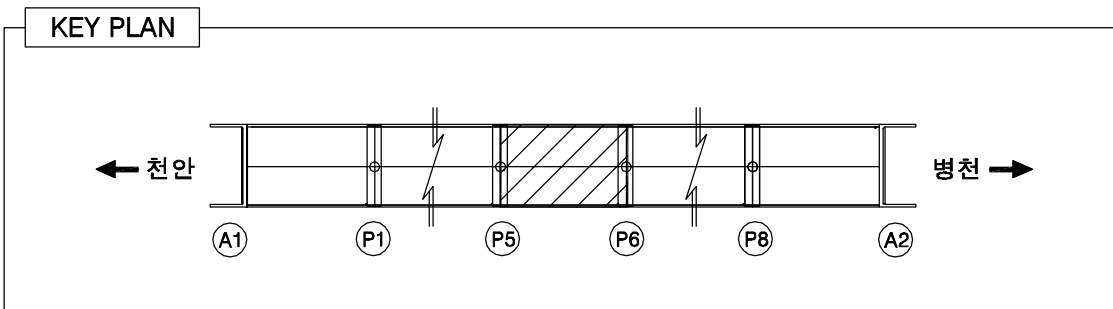
목주교 외관조사망도 바닥판하면 S6

| 번호 | 손상내용 | 손상규모 | | | | 단위 | 비고 |
|---|---|---|---|---|---|---|---|
| 2 | 균열 | 0.1 | 1.2 | 1 | 1.20 | m | 신규 |
| 3 | 균열 | 0.1 | 1.2 | 2 | 2.40 | m | 신규 |

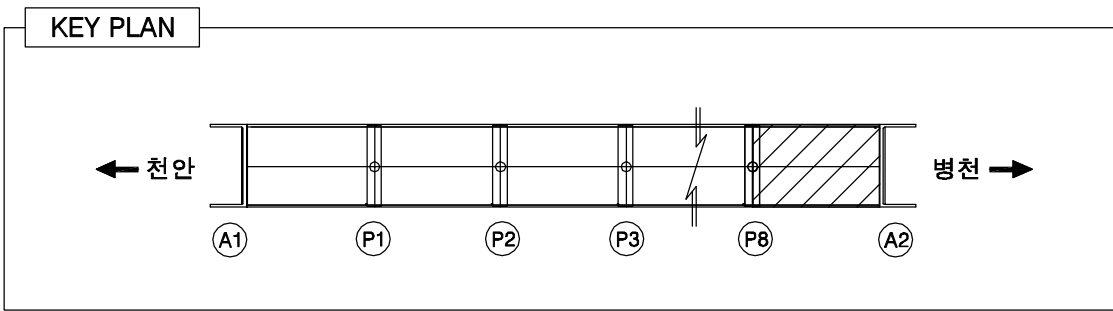
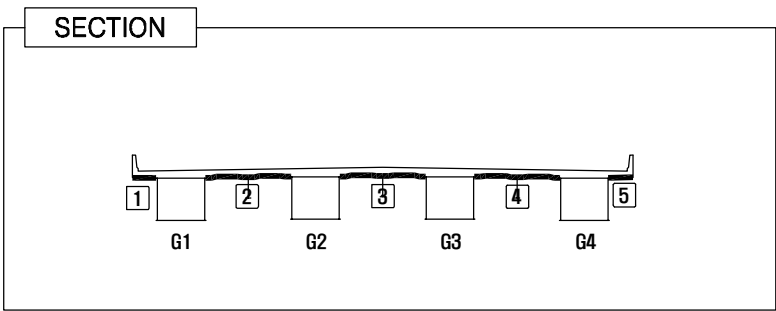
■ 목주교 외관조사망도 바닥판하면 S9

| 번 호 | 손상내용 | 손상규모 | | | | 단 위 | 비 고 |
|---|---|---|---|---|---|---|---|
| 1 | 균열 | 0.1 | 0.5 | 3 | 1.50 | m | 신규 |

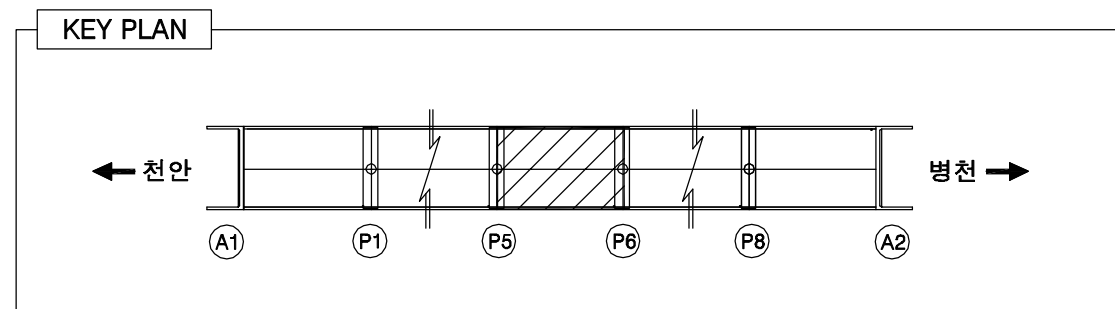
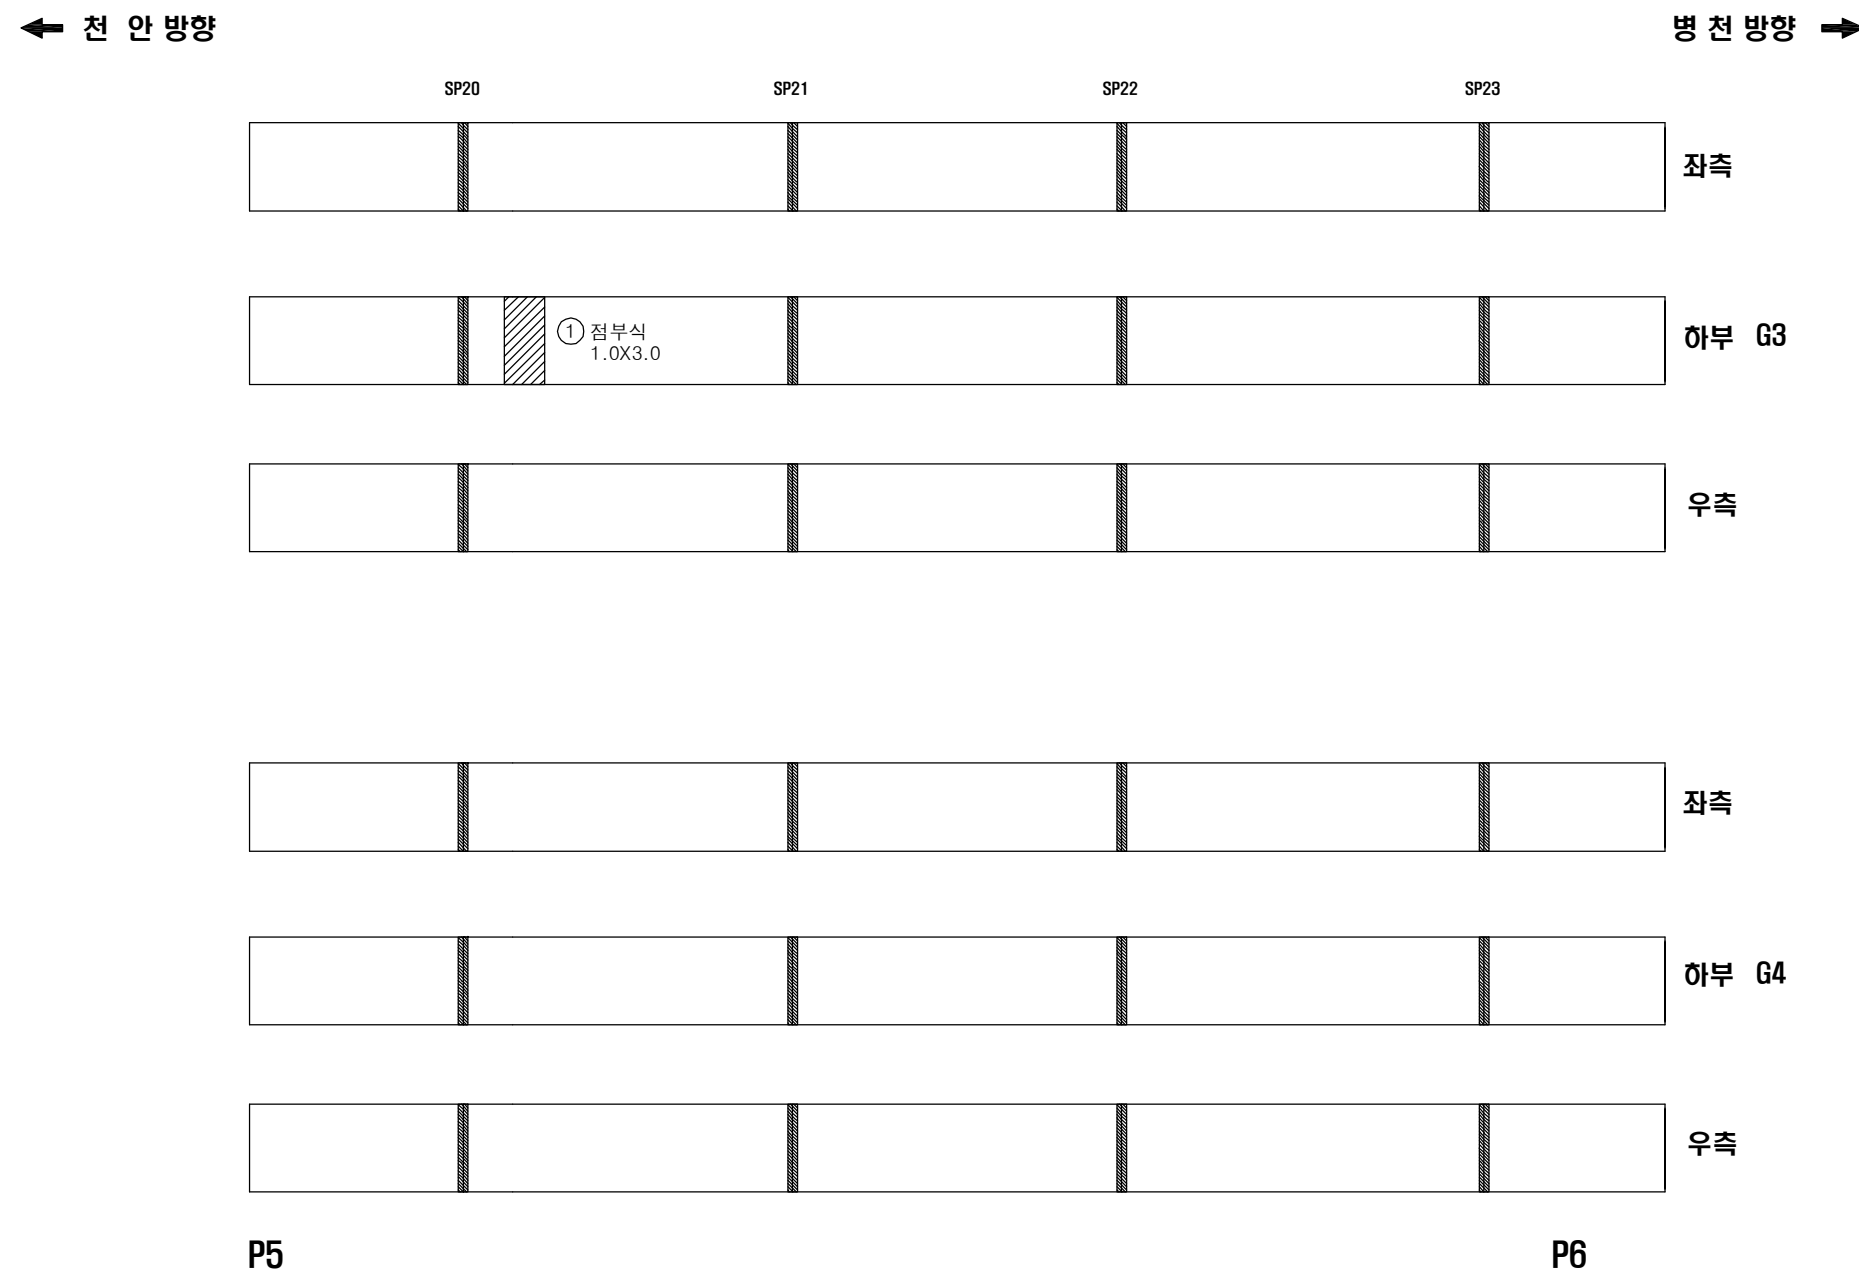
**■ 목주교 외관조사망도 주형외부 S6-G3,G4**

| 번 호 | 손상내용 | 손상규모 | | | | 단 위 | 비 고 |
|---|---|---|---|---|---|---|---|
| 1 | 점부식 | 1.0 | 3.0 | 1 | 3.00 | m³ | 신규 |

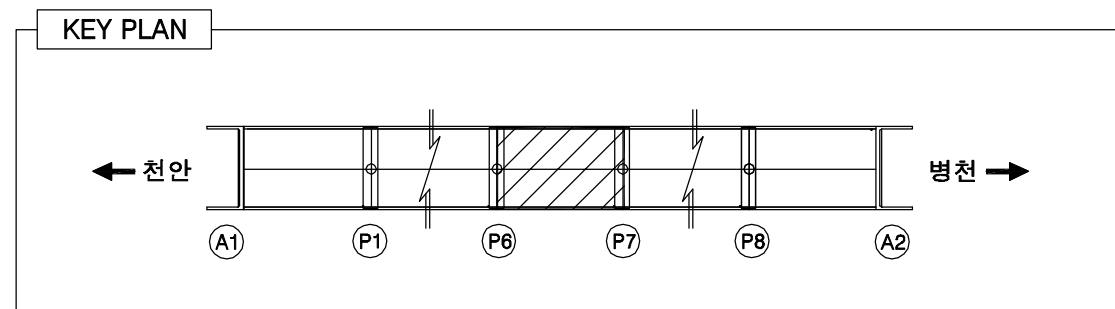
**■ 목주교 외관조사망도 주형외부 S7-G3,G4**

| 번 호 | 손상내용 | 손상규모 | | | | 단 위 | 비 고 |
|---|---|---|---|---|---|---|---|
| 1 | 도장손상 | 0.1 | 0.1 | 14 | 0.14 | m³ | 신규 |

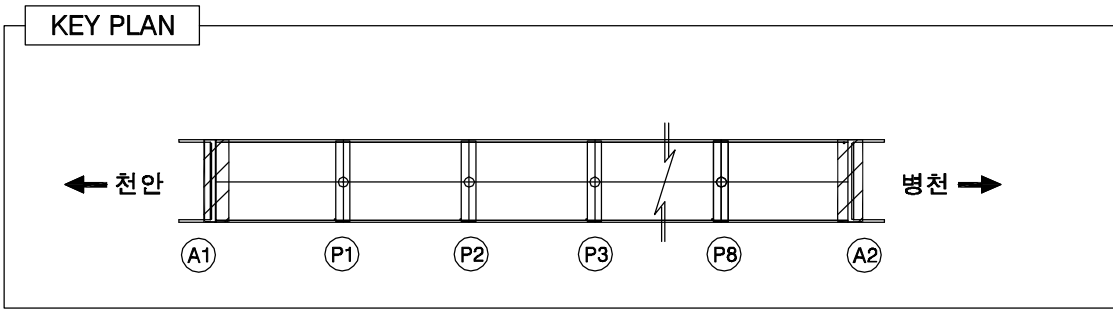
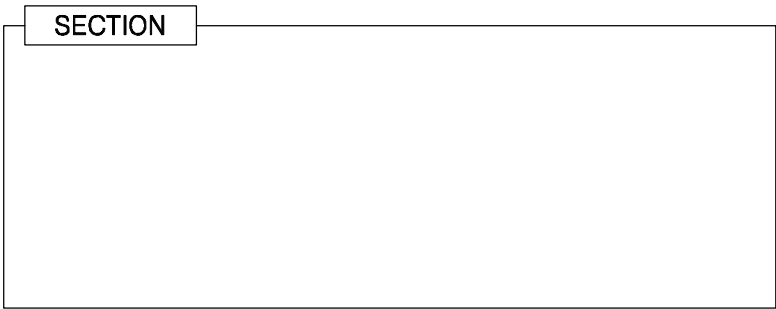
목주교 외관조사망도 교대 A1,A2

| 번호 | 손상내용 | 손상규모 | | | | 단위 | 비고 |
|---|---|---|---|---|---|---|---|
| 1 | 균열 | 0.2 | 0.8 | 1 | 0.80 | m | 보수 |
| 2 | 반침물탈균열 | 0.1 | 0.2 | 1 | 0.20 | m | 기존 |
| 5 | 용접부 부식 | 0.1 | 0.6 | 2 | 0.12 | m <sup>2</sup> | 기존 |
| 8 | 균열 | 0.2 | 4.0 | 2 | 8.00 | m | 기존 |
| 14 | 균열 | 0.2 | 4.0 | 3 | 12.00 | m | 신규 |

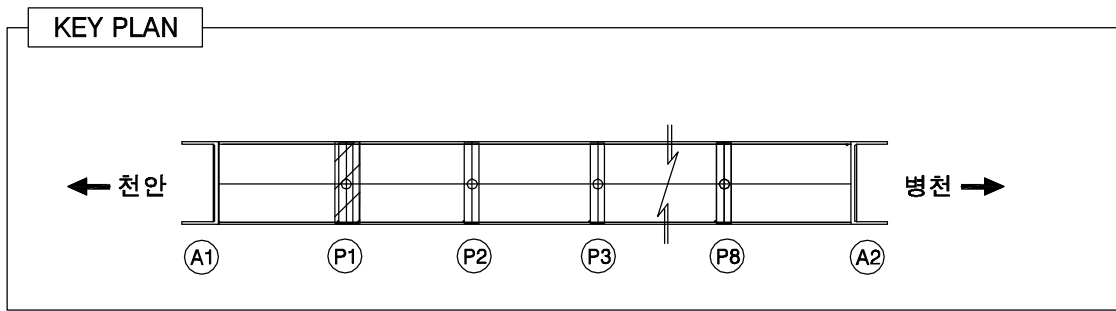
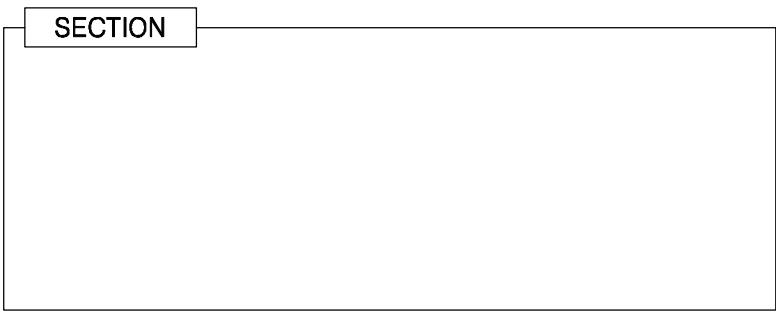
목주교 외관조사망도 교각 P1

| 번호 | 손상내용 | 손상규모 | | | | 단위 | 비고 |
|---|---|---|---|---|---|---|---|
| 3 | 균열 | 0.2 | 1.0 | 1 | 1.00 | m | 기존 |
| 5 | 망상균열 | 1.0 | 1.5 | 1 | 1.50 | m² | 기존 |
| 7 | 망상균열 | 1.5 | 1.5 | 1 | 2.25 | m² | 기존 |
| 8 | 망상균열 | 1.0 | 1.0 | 1 | 1.00 | m² | 신규 |

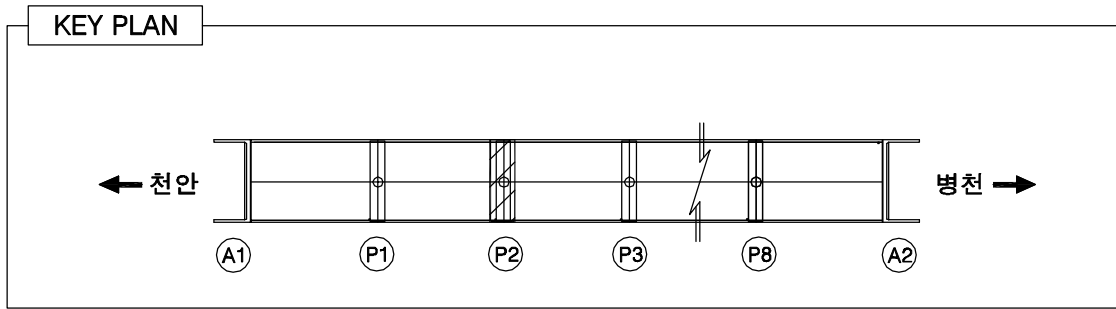
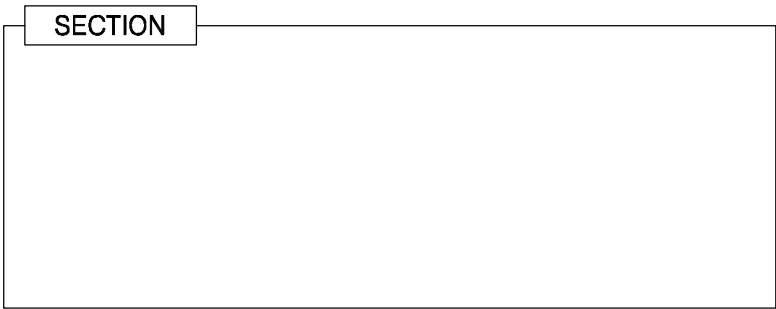
목주교 외관조사망도 교각 P2

| 번호 | 손상내용 | 손상규모 | | | | 단위 | 비고 |
|---|---|---|---|---|---|---|---|
| 1 | 균열 | 0.1 | 2.0 | 1 | 2.00 | m | 기존 |
| 5 | 망상균열 | 2.0 | 3.0 | 1 | 6.00 | m² | 기존 |
| 9 | 망상균열(CW=0.1) | 1.0 | 1.0 | 1 | 1.00 | m² | 기존 |
| 13 | PLATE 부식 | | | 1 | 1 | EA | 기존 |

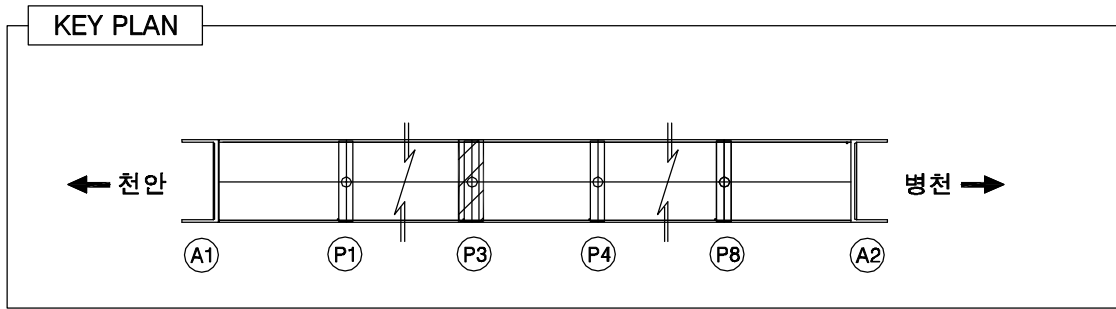
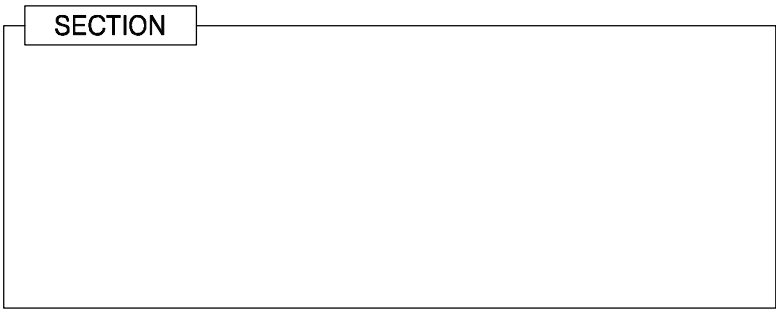
목주교 외관조사망도 교각 P3

| 번 호 | 손상내용 | 손상규모 | | | | 단 위 | 비 고 |
|---|---|---|---|---|---|---|---|
| 1 | 망상균열(CW=0.1) | 1.0 | 3.0 | 3 | 9.00 | m <sup>2</sup> | 기존 |
| 5 | 보수부 재균열 | 0.3 | 0.2 | 1 | 0.20 | m | 기존 |
| 8 | 균열 | 0.3 | 1.8 | 3 | 5.40 | m | 신규 |

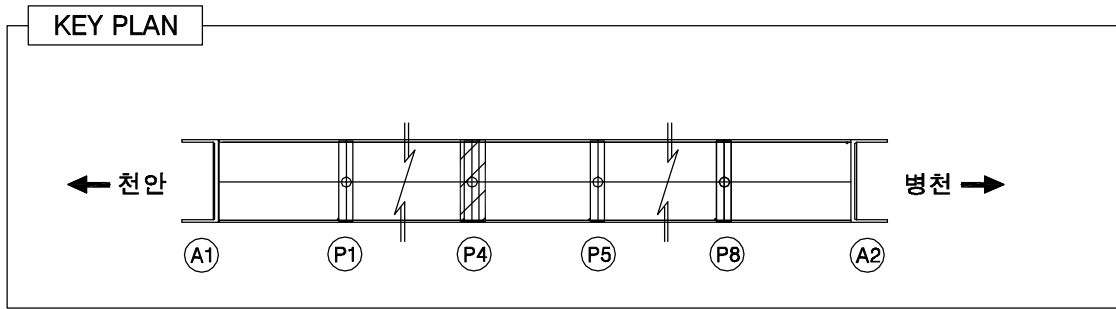
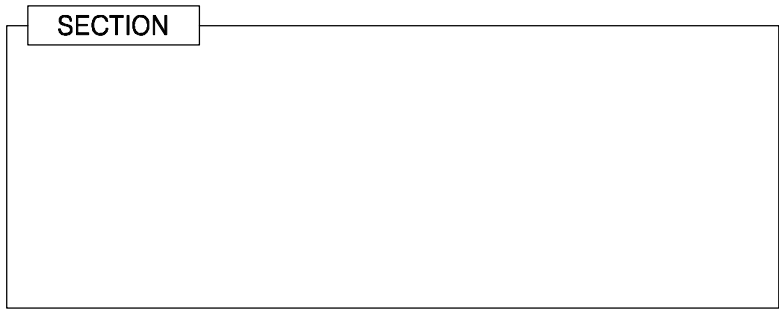
목주교 외관조사망도 교각 P4

| 번호 | 손상내용 | 손상규모 | | | | 단위 | 비고 |
|---|---|---|---|---|---|---|---|
| 3 | 망상균열 | 1.0 | 1.0 | 1 | 1.00 | m <sup>2</sup> | 기존 |
| 12 | 망상균열(CW=0.2) | 1.0 | 2.0 | 1 | 2.00 | m <sup>2</sup> | 신규 |
| 14 | 균열 | 0.2 | 3.0 | 3 | 9.00 | m | 신규 |

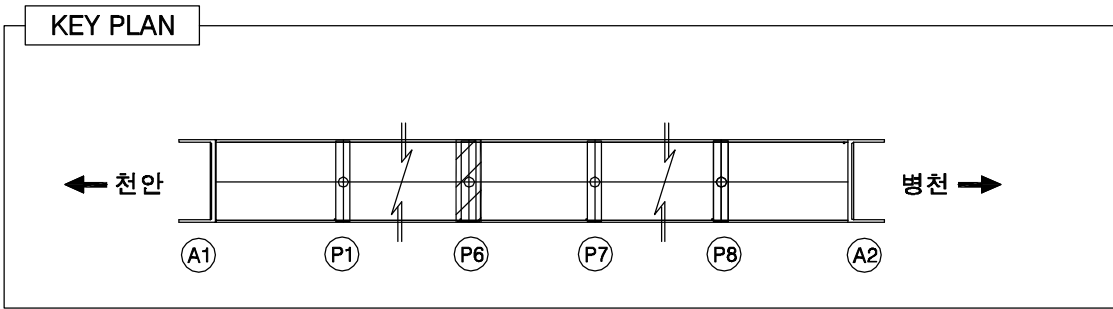
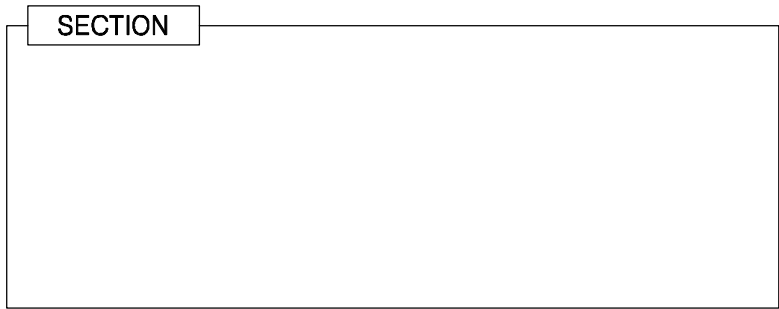
■ 목주교 외관조사망도 교각 P6

| 번 호 | 손상내용 | 손상규모 | | | | 단 위 | 비 고 |
|---|---|---|---|---|---|---|---|
| 1 | 전단키 하부판 고정볼트 부식 | | | 9 | 9 | EA | 기존 |
| 2 | 균열 | 0.3 | 3.0 | 1 | 3.00 | m | 기존 |
