# 신계1교 외관조사망도 바닥판상면 S1

| 용역명 | 발주처 | 용역사 | SCALE | 도면명 | 도면번호 |
|---|---|---|---|---|---|
| 국도21호선 목주교 동 4개소 정밀안전진단용역 | 예산국도관리사무소 | (주)다음기술단/우리기술(주) | None | 신계1교 외관조사망도 바닥판상면 S1 | 01 |

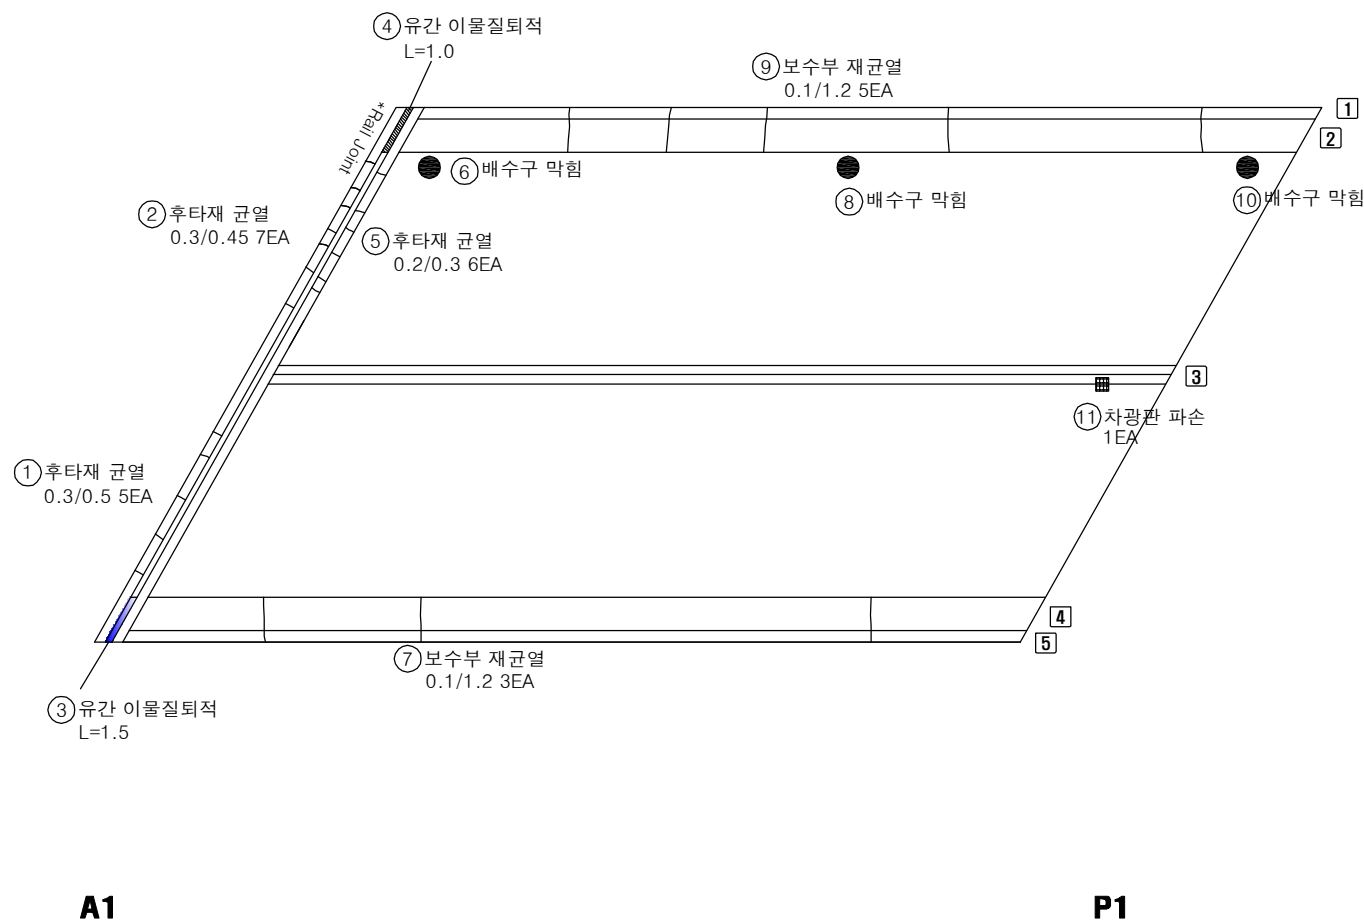
| 번 호 | 손상내용 | 손상규모 | | | | 단 위 | 비 고 |
|---|---|---|---|---|---|---|---|
| 1 | 후타재균열 | 0.3 | 0.5 | 5 | 2.50 | m | 기존 |
| 2 | 후타재균열 | 0.3 | 0.45 | 7 | 3.15 | m | 기존 |
| 3 | 유간이물질퇴적 | | 1.5 | 1 | 1.50 | m | 기존 |
| 4 | 유간이물질퇴적 | | 1.0 | 1 | 1.00 | m | 기존 |
| 5 | 후타재균열 | 0.2 | 0.6 | 6 | 3.60 | m | 기존 |
| 6 | 배수구막힘 | | | 1 | 1 | EA | 기존 |
| 7 | 보수부재균열 | 0.1 | 1.2 | 3 | 3.60 | m | 기존 |
| 8 | 배수구막힘 | | | 1 | 1 | EA | 기존 |
| 9 | 보수부재균열 | 0.1 | 1.2 | 5 | 6.00 | m | 기존 |
| 10 | 배수구막힘 | | | 1 | 1 | EA | 기존 |
| 11 | 차광판파손 | | | 1 | 1 | EA | 신규 |

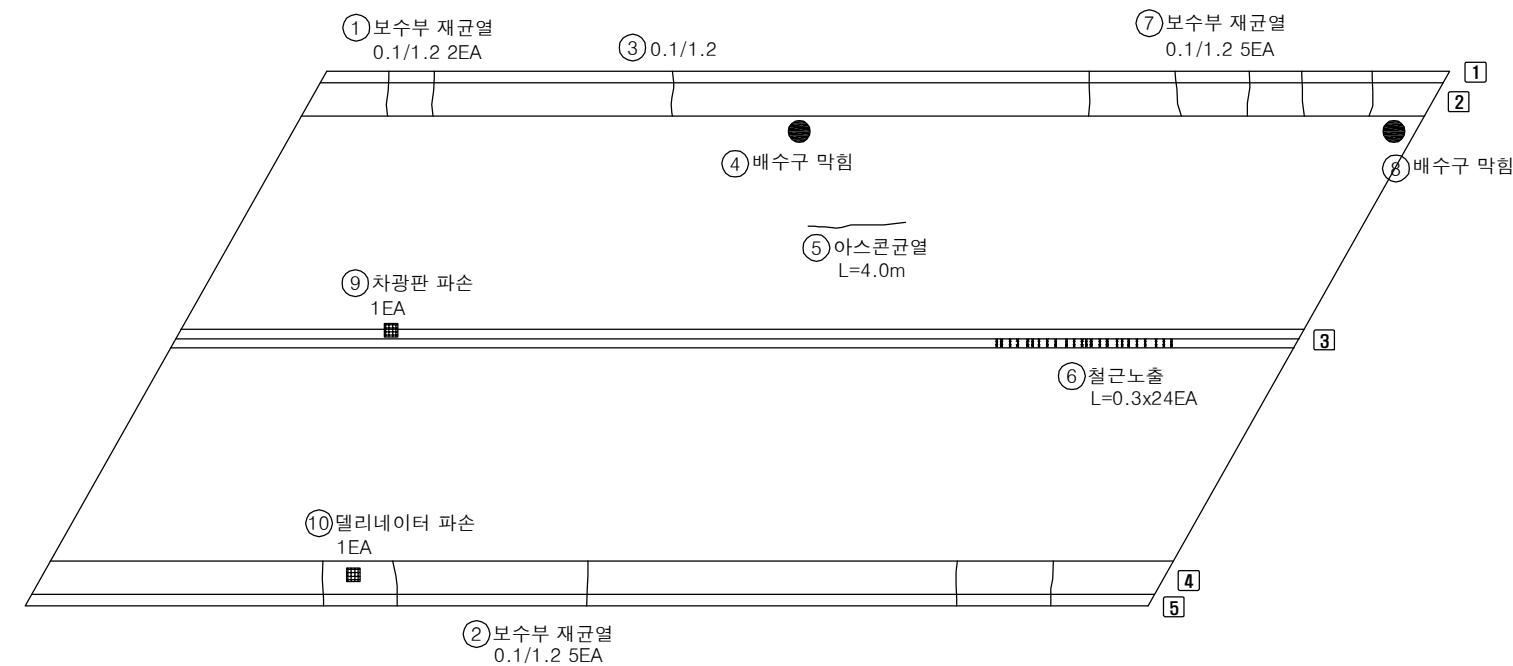
# 신계1교 외관조사망도 바닥판상면 S2

| 번 호 | 손상내용 | 손상규모 | | | | 단 위 | 비 고 |
|---|---|---|---|---|---|---|---|
| 1 | 보수부재균열 | 0.1 | 1.2 | 2 | 2.40 | m | 기존 |
| 2 | 보수부재균열 | 0.1 | 1.2 | 5 | 6.00 | m | 기존 |
| 3 | 보수부재균열 | 0.1 | 1.2 | 1 | 1.20 | m | 기존 |
| 4 | 배수구막힘 | | | 1 | 1 | EA | 기존 |
| 5 | 아스콘 균열 | | 4.0 | 1 | 4.00 | m | 기존 |
| 6 | 철근노출 | | 0.3 | 24 | 7.20 | m | 기존 |
| 7 | 보수부재균열 | 0.1 | 1.2 | 5 | 6.00 | m | 기존 |
| 8 | 배수구막힘 | | | 1 | 1 | EA | 기존 |
| 9 | 차광판파손 | | | 1 | 1 | EA | 신규 |

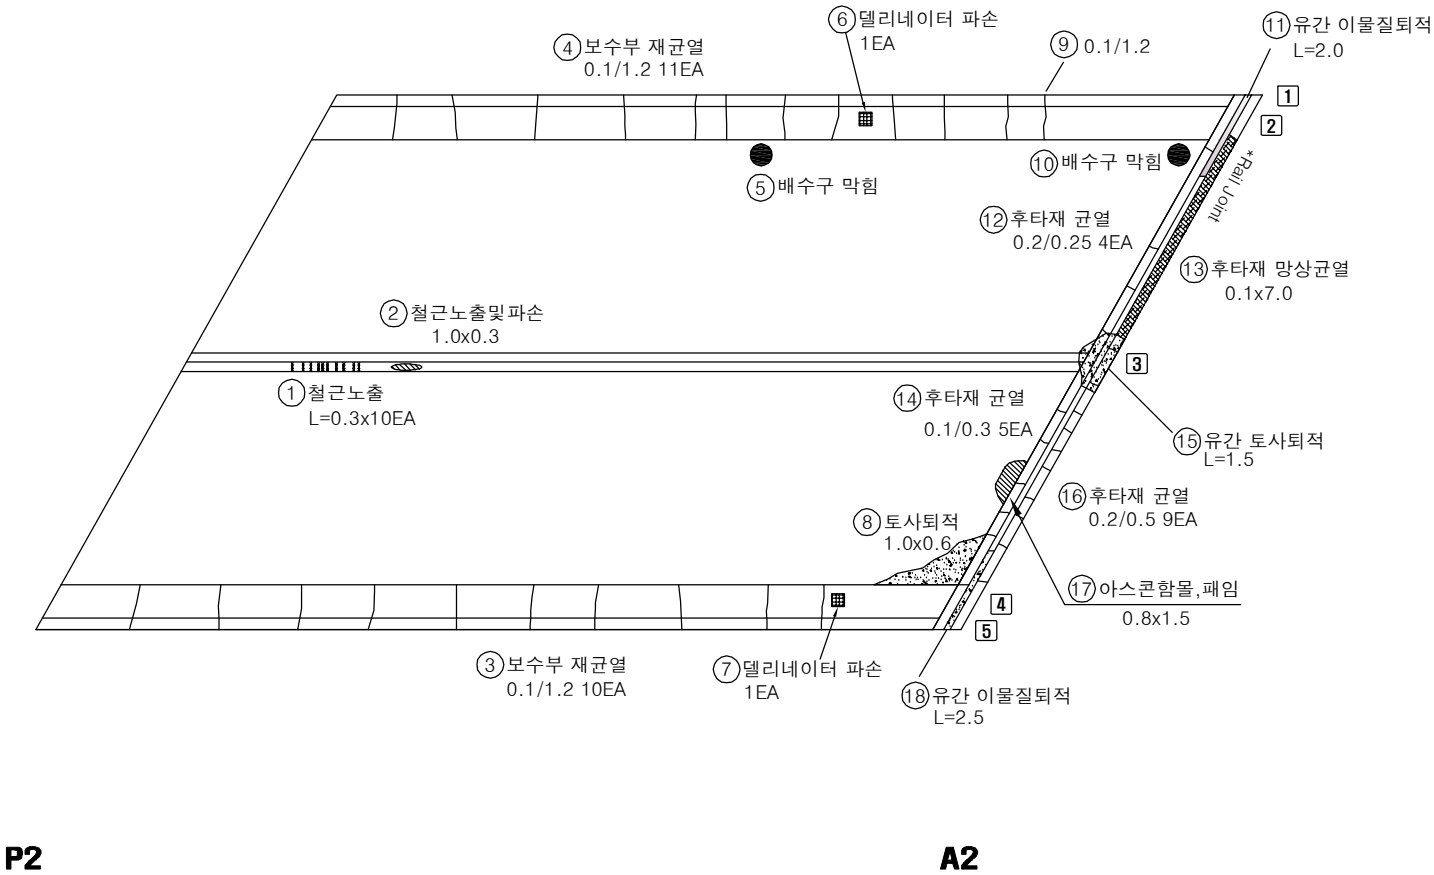
# 신계1교 외관조사망도 바닥판상면 S3

| 번 호 | 손상내용 | 손상규모 | | | | 단 위 | 비 고 |
|---|---|---|---|---|---|---|---|
| 1 | 철근노출 | | 0.3 | 10 | 3.00 | m | 기존 |
| 2 | 철근노출 및 파손 | 1.0 | 0.3 | 1 | 0.30 | m' | 기존 |
| 3 | 보수부재균열 | 0.1 | 1.2 | 10 | 12.00 | m | 기존 |
| 4 | 보수부재균열 | 0.1 | 1.2 | 11 | 13.20 | m | 기존 |
| 5 | 배수구막힘 | | | 1 | 1 | EA | 기존 |
| 6 | 델리네이터 파손 | | | 1 | 1 | EA | 신규 |
| 7 | 델리네이터 파손 | | | 1 | 1 | EA | 신규 |
| 8 | 토사퇴적 | 1.0 | 0.6 | 1 | 0.60 | m' | 기존 |
| 9 | 균열 | 0.1 | 1.2 | 11 | 13.20 | m | 기존 |
| 10 | 배수구막힘 | | | 1 | 1 | EA | 기존 |
| 11 | 유간이물질퇴적 | | 2.0 | 1 | 2.00 | m | 기존 |
| 12 | 후타재 균열 | 0.2 | 0.25 | 4 | 1.00 | m | 기존 |
| 13 | 후타재 망상균열 | 0.1 | 7.0 | 1 | 0.70 | m' | 기존 |
| 14 | 후타재균열 | 0.1 | 0.3 | 5 | 1.50 | m | 기존 |
| 15 | 유간토사퇴적 | | 1.5 | 1 | 1.50 | m | 기존 |
| 16 | 후타재균열 | 0.2 | 0.5 | 9 | 4.50 | m | 기존 |
| 17 | 아스콘 함몰, 패임 | 0.8 | 1.5 | 1 | 1.20 | m' | 기존 |
| 18 | 유간이물질퇴적 | | 2.5 | 1 | 2.50 | m | 기존 |

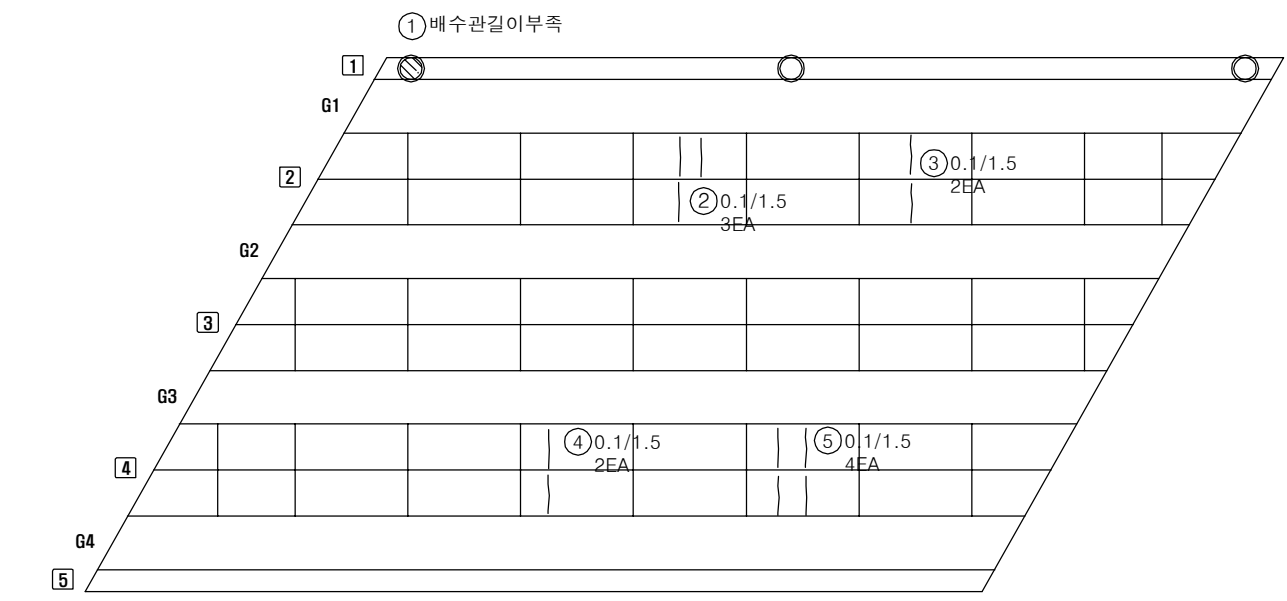
■ 신계1교 외관조사망도 바닥판하면 S1

| 번호 | 손상내용 | 손상규모 | | | | 단위 | 비고 |
|---|---|---|---|---|---|---|---|
| 1 | 배수관길이부족 | | | 1 | 1 | EA | 기존 |
| 2 | 균열 | 0.1 | 1.5 | 3 | 4.50 | m | 신규 |
| 3 | 균열 | 0.1 | 1.5 | 2 | 3.00 | m | 신규 |
| 4 | 균열 | 0.1 | 1.5 | 2 | 3.00 | m | 신규 |
| 5 | 균열 | 0.1 | 1.5 | 4 | 6.00 | m | 신규 |

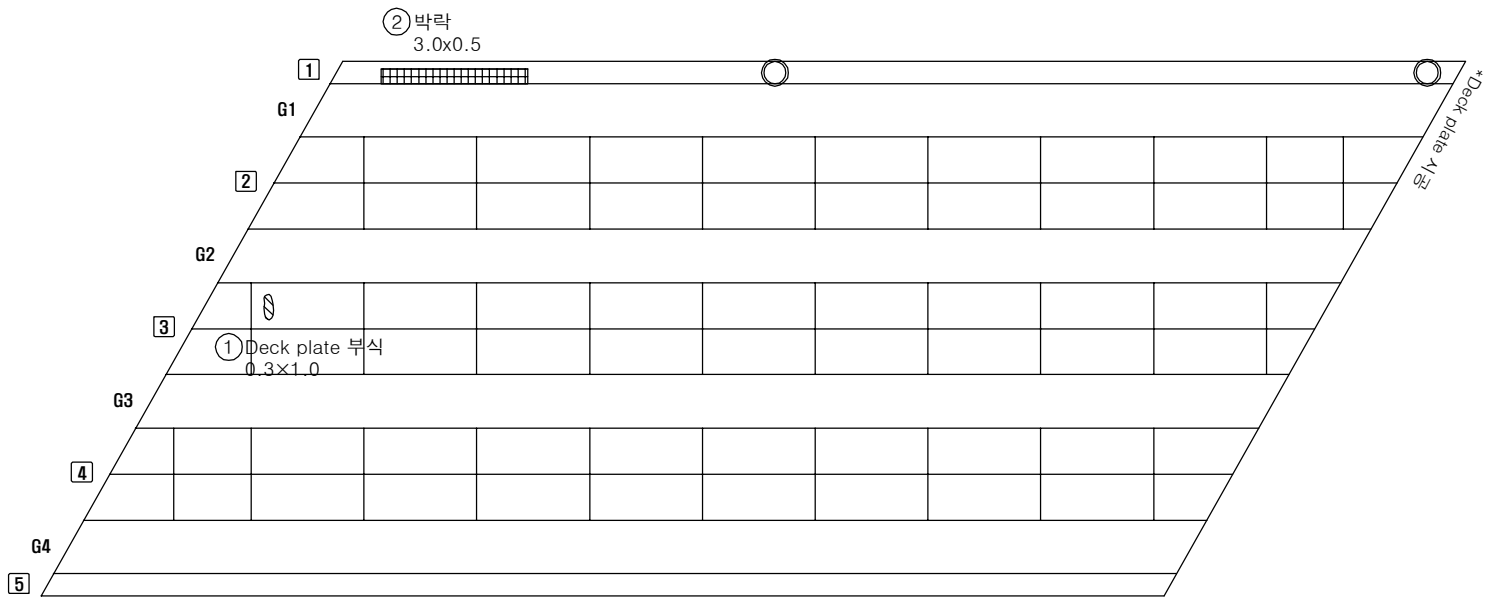
■ 신계1교 외관조사망도 바닥판하면 S2

| 번호 | 손상내용 | 손상규모 | | | | 단위 | 비고 |
|---|---|---|---|---|---|---|---|
| 1 | Deck plate 부식 | 0.3 | 1.0 | 1 | 0.30 | m² | 기존 |
| 2 | 박락 | 3.0 | 0.5 | 1 | 1.50 | m² | 신규 |

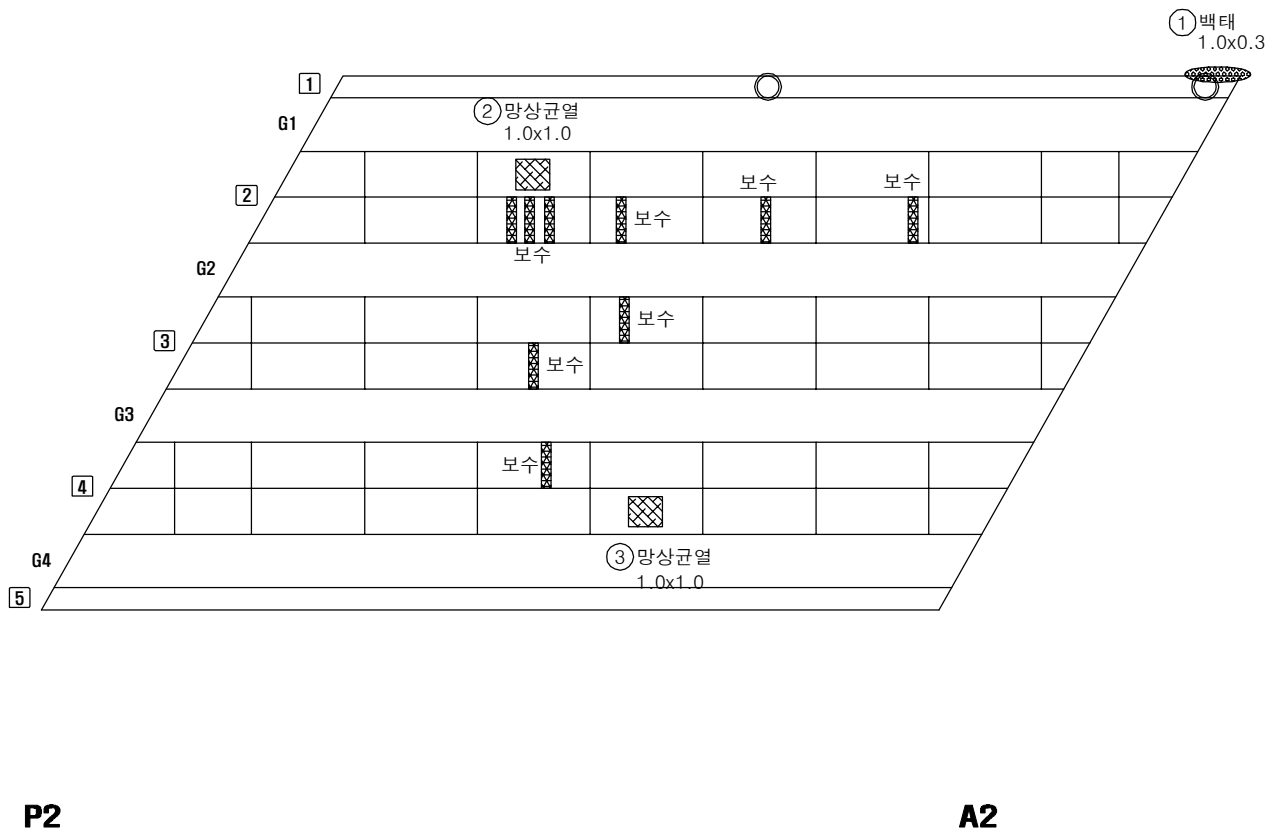
■ 신계1교 외관조사망도 바닥판하면 S3

| 번 호 | 손상내용 | 손상규모 | | | | 단 위 | 비 고 |
|---|---|---|---|---|---|---|---|
| 1 | 백태 | 1.0 | 0.3 | 1 | 0.30 | m² | 신규 |
| 2 | 망상균열 | 1.0 | 1.0 | 1 | 1.00 | m² | 신규 |
| 3 | 망상균열 | 1.0 | 1.0 | 1 | 1.00 | m² | 신규 |

\*\* 기존 균열 일부 보수완료

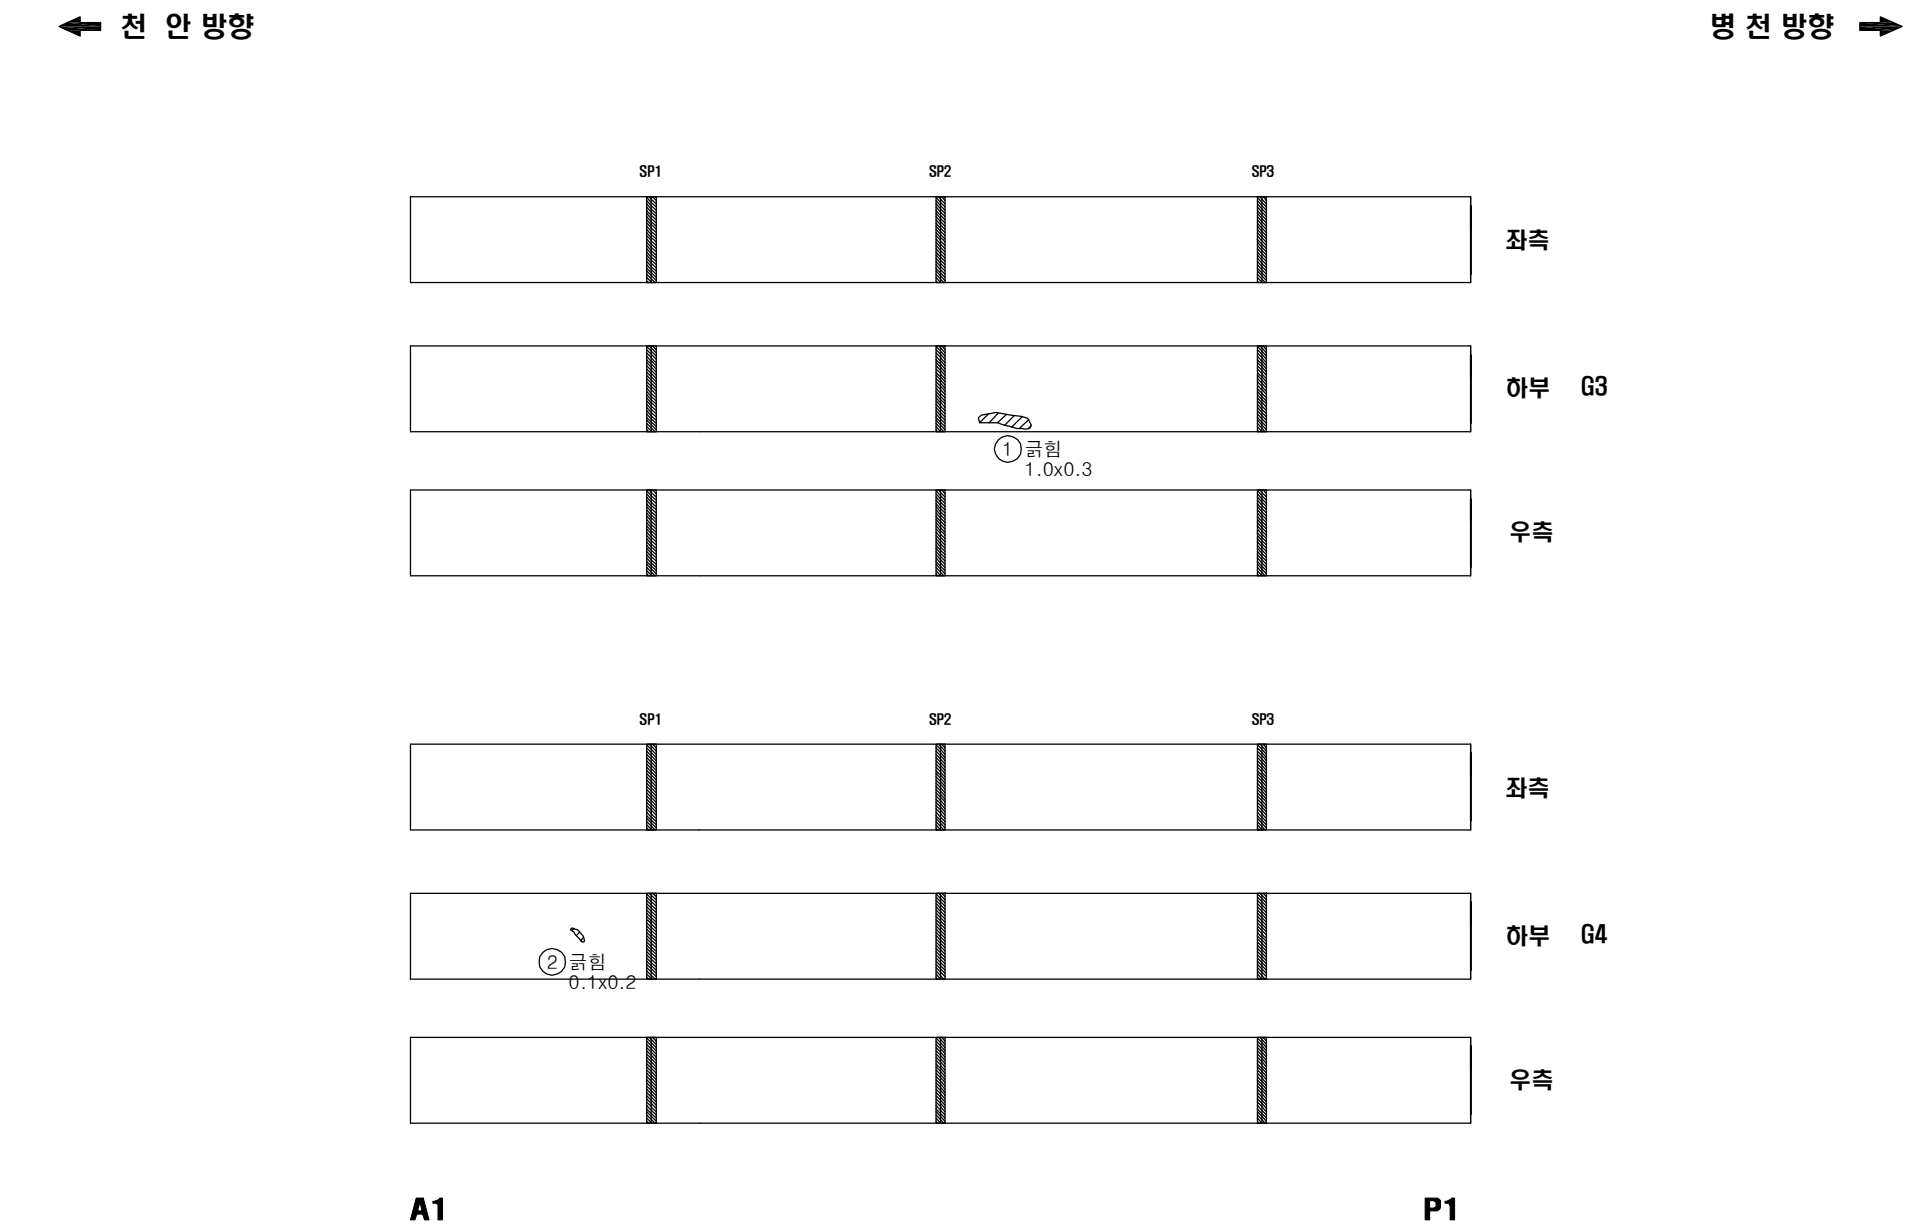
■ 신계1교 외관조사망도 주형외부 S1-G3,G4

| 번호 | 손상내용 | 손상규모 | | | | 단위 | 비고 |
|---|---|---|---|---|---|---|---|
| 1 | 균함 | 1.0 | 0.3 | 1 | 0.30 | m³ | 기존 |
| 2 | 균함 | 0.1 | 0.2 | 1 | 0.02 | m³ | 기존 |

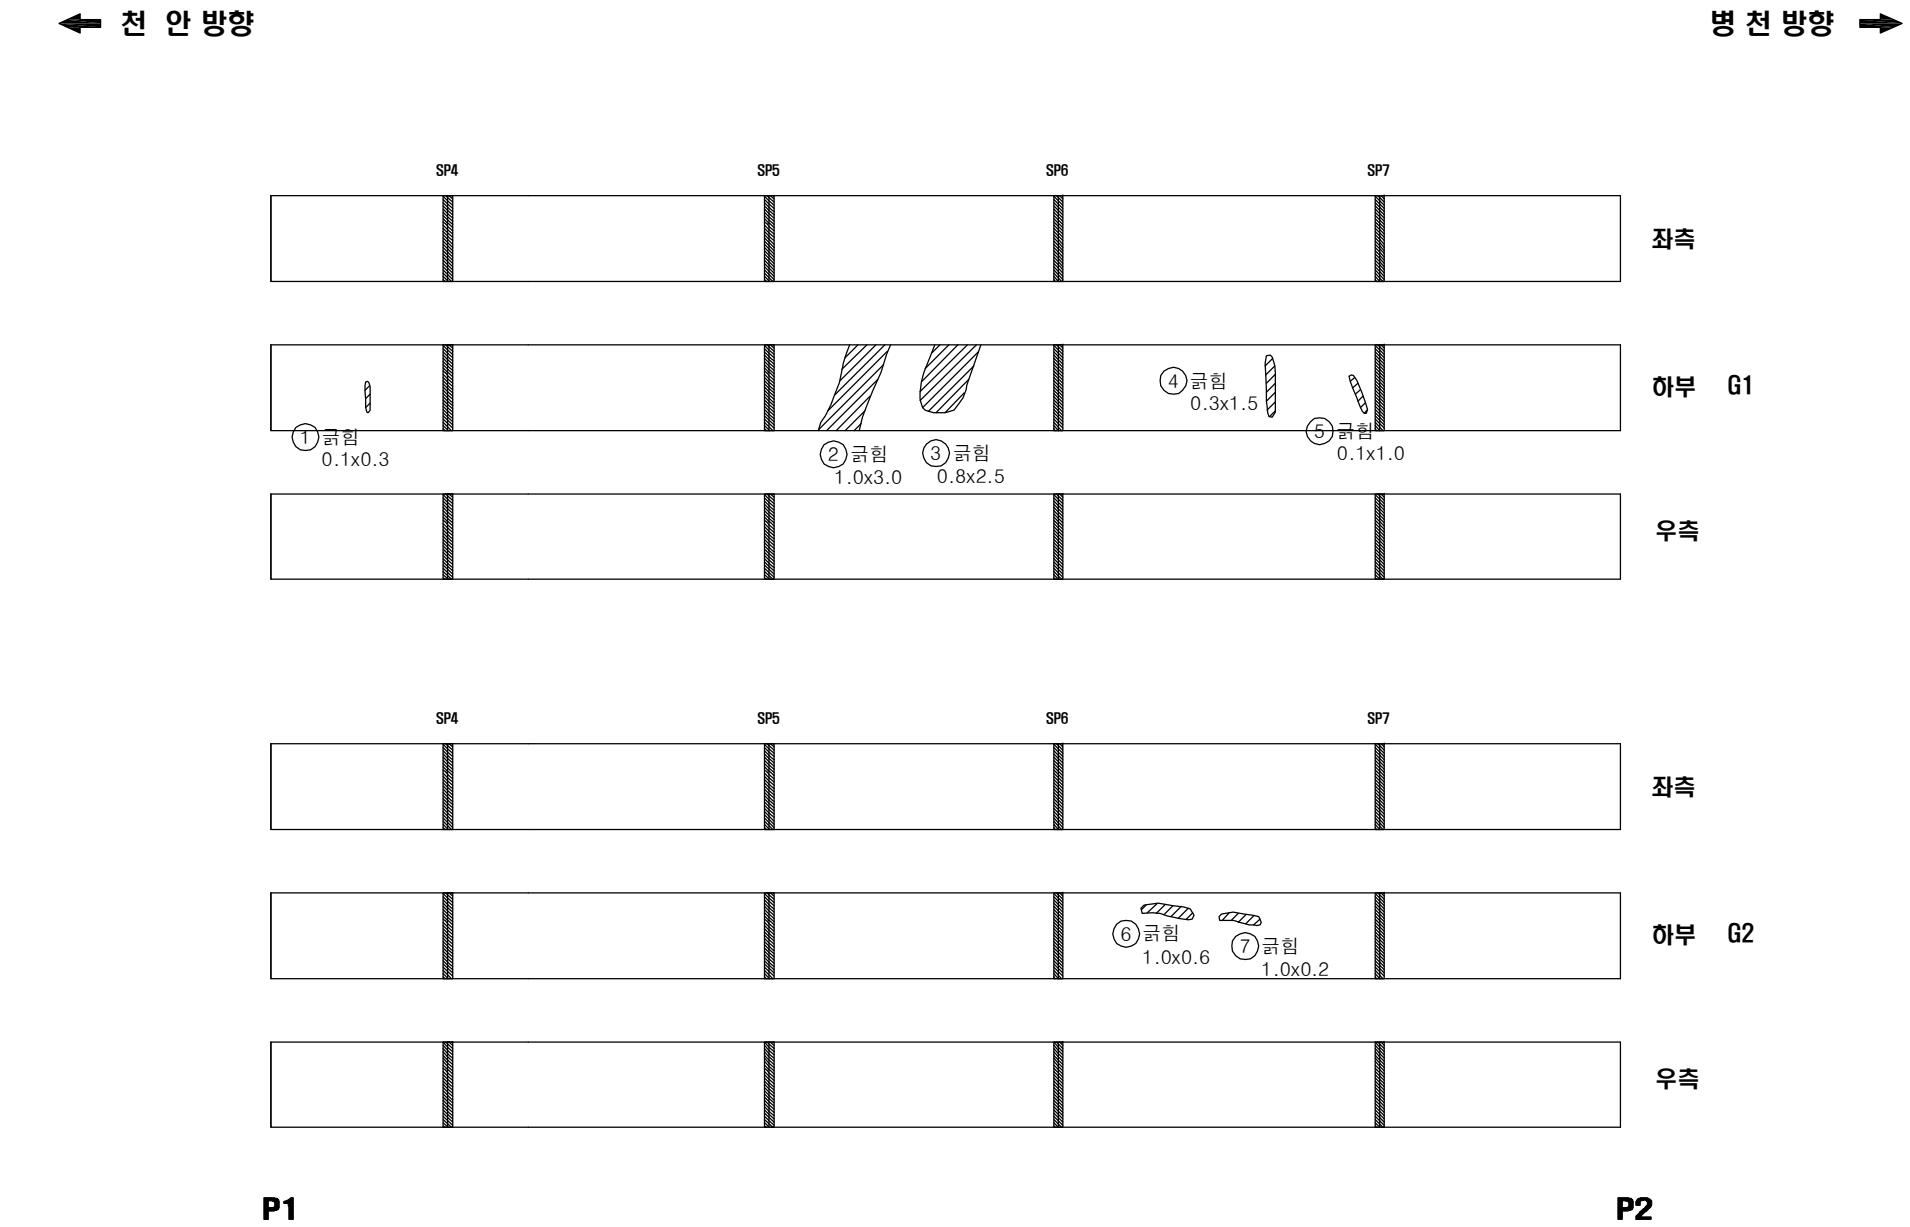
■ 신계1교 외관조사망도 주형외부 S2-G1,G2

| 번호 | 손상내용 | 손상규모 | | | | 단위 | 비고 |
|---|---|---|---|---|---|---|---|
| 1 | 균함 | 0.1 | 0.3 | 1 | 0.03 | m³ | 기존 |
| 2 | 균함 | 1.0 | 3.0 | 1 | 3.00 | m³ | 기존 |
| 3 | 균함 | 0.8 | 2.5 | 1 | 2.00 | m³ | 기존 |
| 4 | 균함 | 0.3 | 1.5 | 1 | 0.45 | m³ | 기존 |
| 5 | 균함 | 0.1 | 1.0 | 1 | 0.10 | m³ | 기존 |
| 6 | 균함 | 1.0 | 0.6 | 1 | 0.60 | m³ | 기존 |
| 7 | 균함 | 1.0 | 0.2 | 1 | 0.20 | m³ | 기존 |

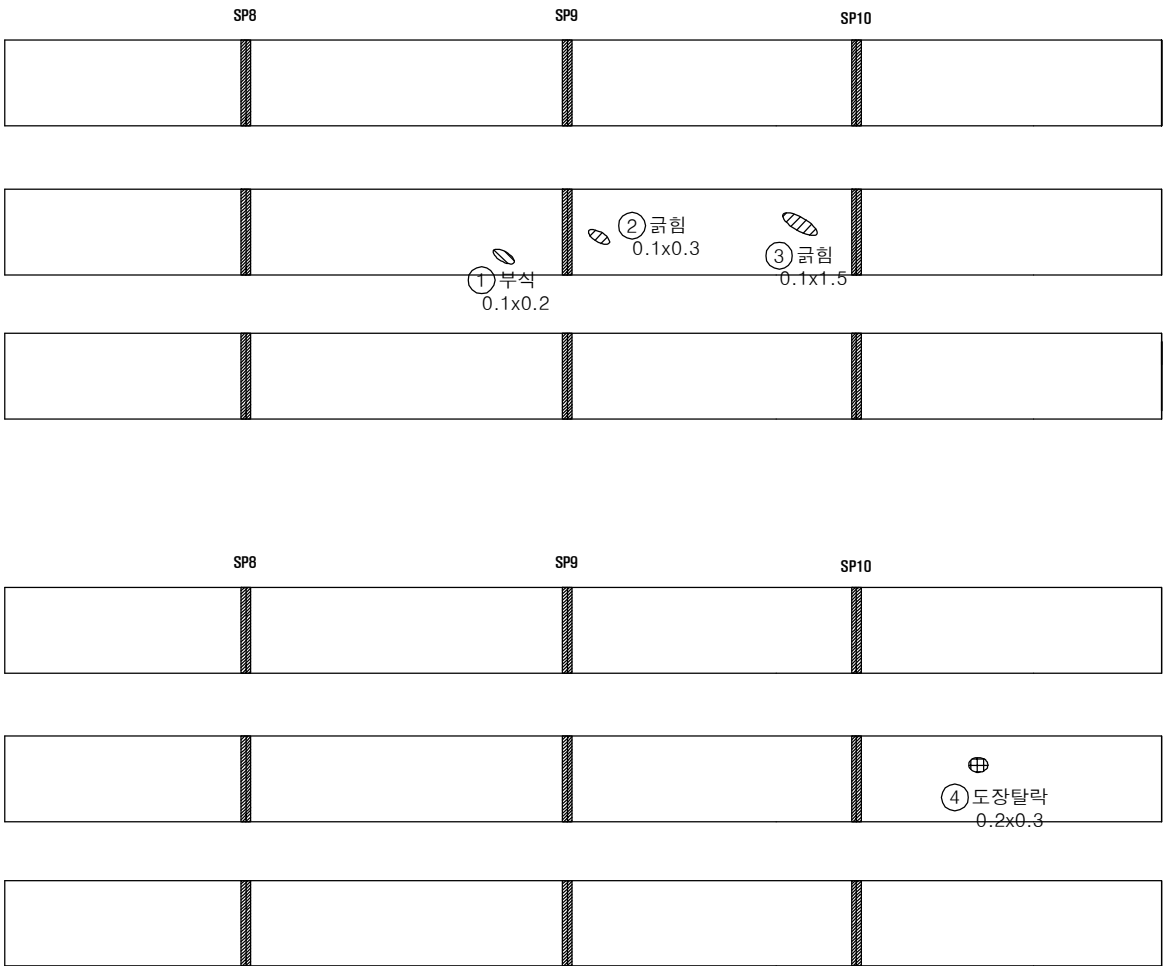
# 신계1교 외관조사망도 주형외부 S3-G1,G2

| 번 호 | 손상내용 | 손상규모 | | | | 단 위 | 비 고 |
|---|---|---|---|---|---|---|---|
| 1 | 부식 | 0.1 | 0.2 | 1 | 0.02 | m³ | 기존 |
| 2 | 균열 | 0.1 | 0.3 | 1 | 0.03 | m³ | 기존 |
| 3 | 균열 | 0.1 | 1.5 | 1 | 0.15 | m³ | 기존 |
| 4 | 도장탈락 | 0.2 | 0.3 | 1 | 0.06 | m³ | 기존 |

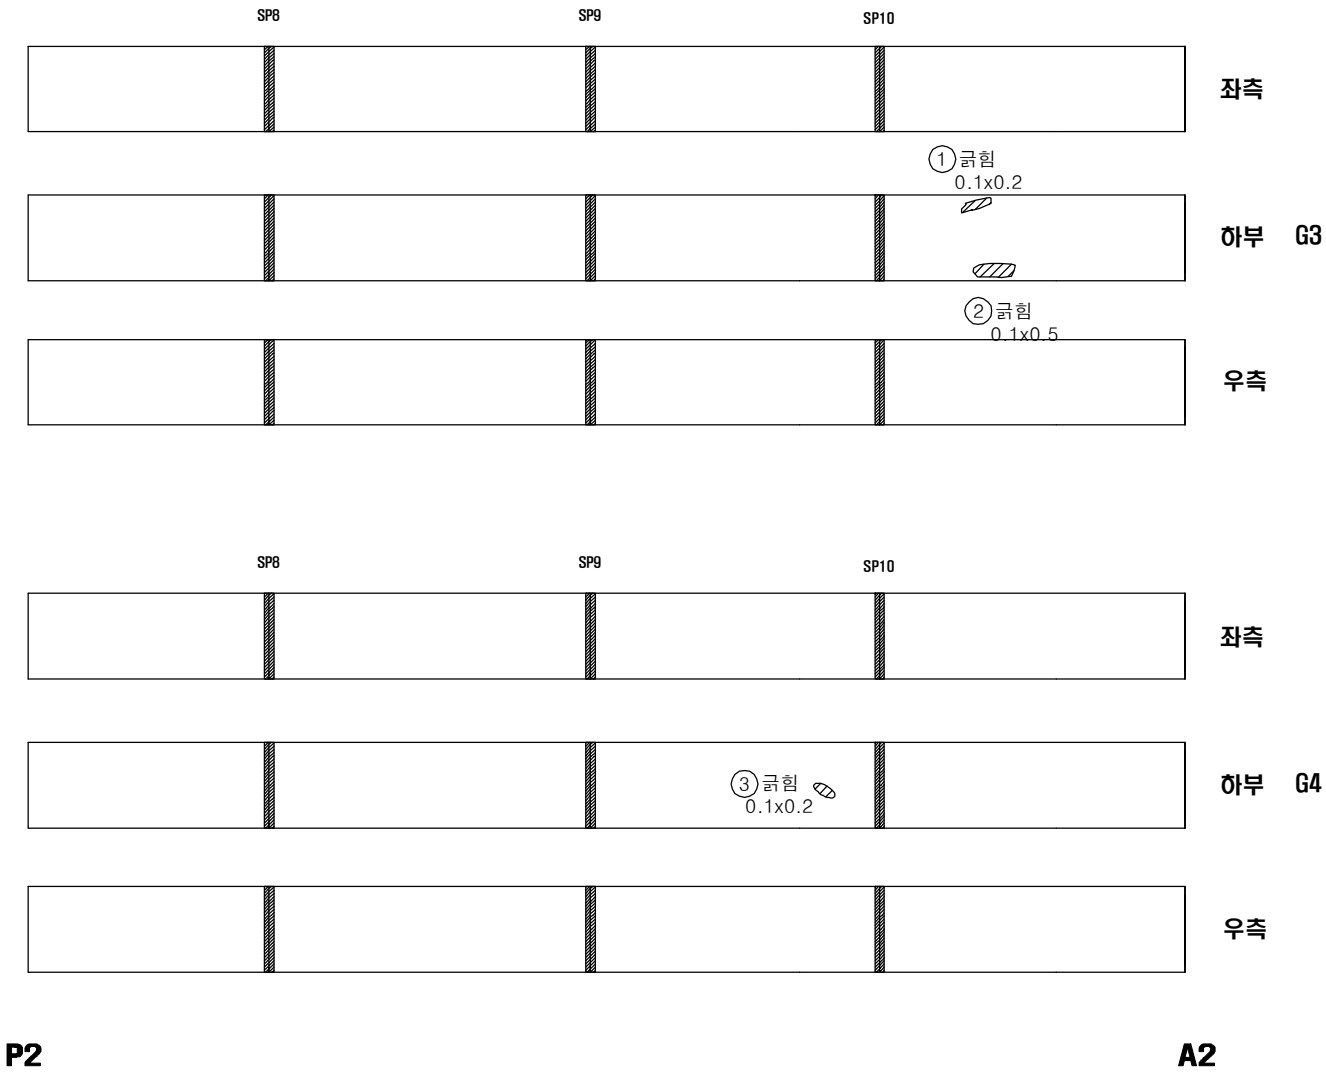
■ 신계1교 외관조사망도 주형외부 S3-G3,G4

| 번 호 | 손상내용 | 손상규모 | | | | 단 위 | 비 고 |
|---|---|---|---|---|---|---|---|
| 1 | 균함 | 0.1 | 0.2 | 1 | 0.02 | m³ | 기존 |
| 2 | 균함 | 0.1 | 0.5 | 1 | 0.05 | m³ | 기존 |
| 3 | 균함 | 0.1 | 0.2 | 1 | 0.02 | m³ | 기존 |

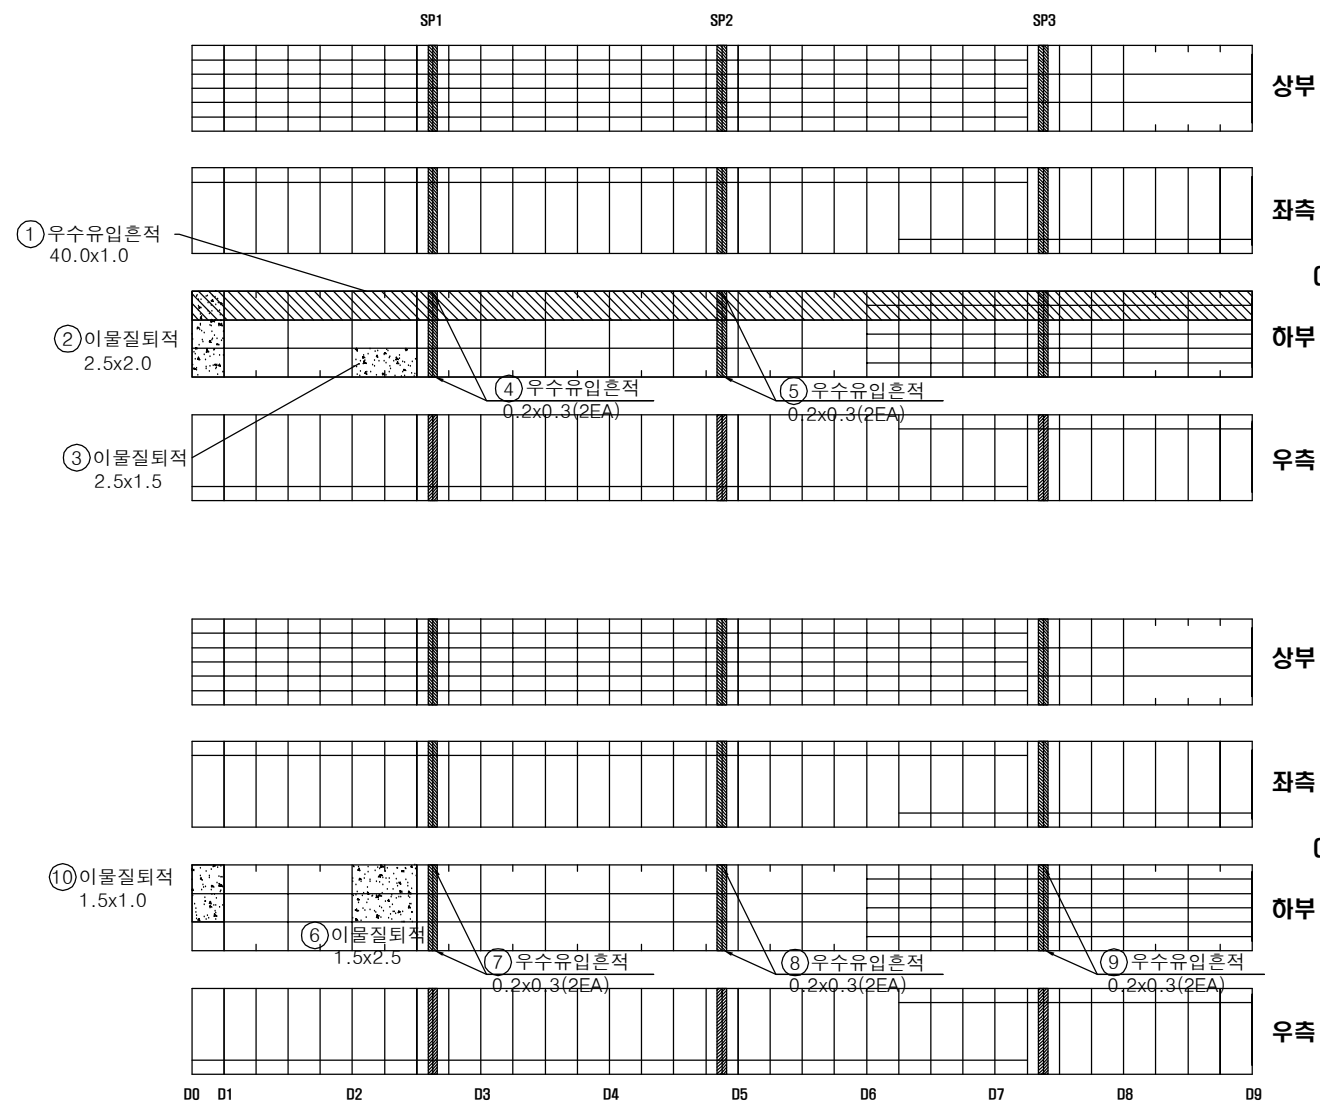
| 번 호 | 손상내용 | 손상규모 | | | | 단 위 | 비 고 |
|---|---|---|---|---|---|---|---|
| 1 | 우수유입흔적 | 40.0 | 1.0 | 1 | 40.00 | m² | 기존 |
| 2 | 이물질퇴적 | 2.5 | 2.0 | 1 | 5.00 | m² | 기존 |
| 3 | 이물질퇴적 | 2.5 | 1.5 | 1 | 3.75 | m² | 기존 |
| 4 | 우수유입흔적 | 0.2 | 0.3 | 2 | 0.12 | m² | 기존 |
| 5 | 우수유입흔적 | 0.2 | 0.3 | 2 | 0.12 | m² | 기존 |
| 6 | 이물질퇴적 | 1.5 | 2.5 | 1 | 3.75 | m² | 기존 |
| 7 | 우수유입흔적 | 0.2 | 0.3 | 2 | 0.12 | m² | 기존 |
| 8 | 우수유입흔적 | 0.2 | 0.3 | 2 | 0.12 | m² | 기존 |
| 9 | 우수유입흔적 | 0.2 | 0.3 | 2 | 0.12 | m² | 기존 |
| 10 | 이물질퇴적 | 1.5 | 1.0 | 1 | 1.50 | m² | 신규 |

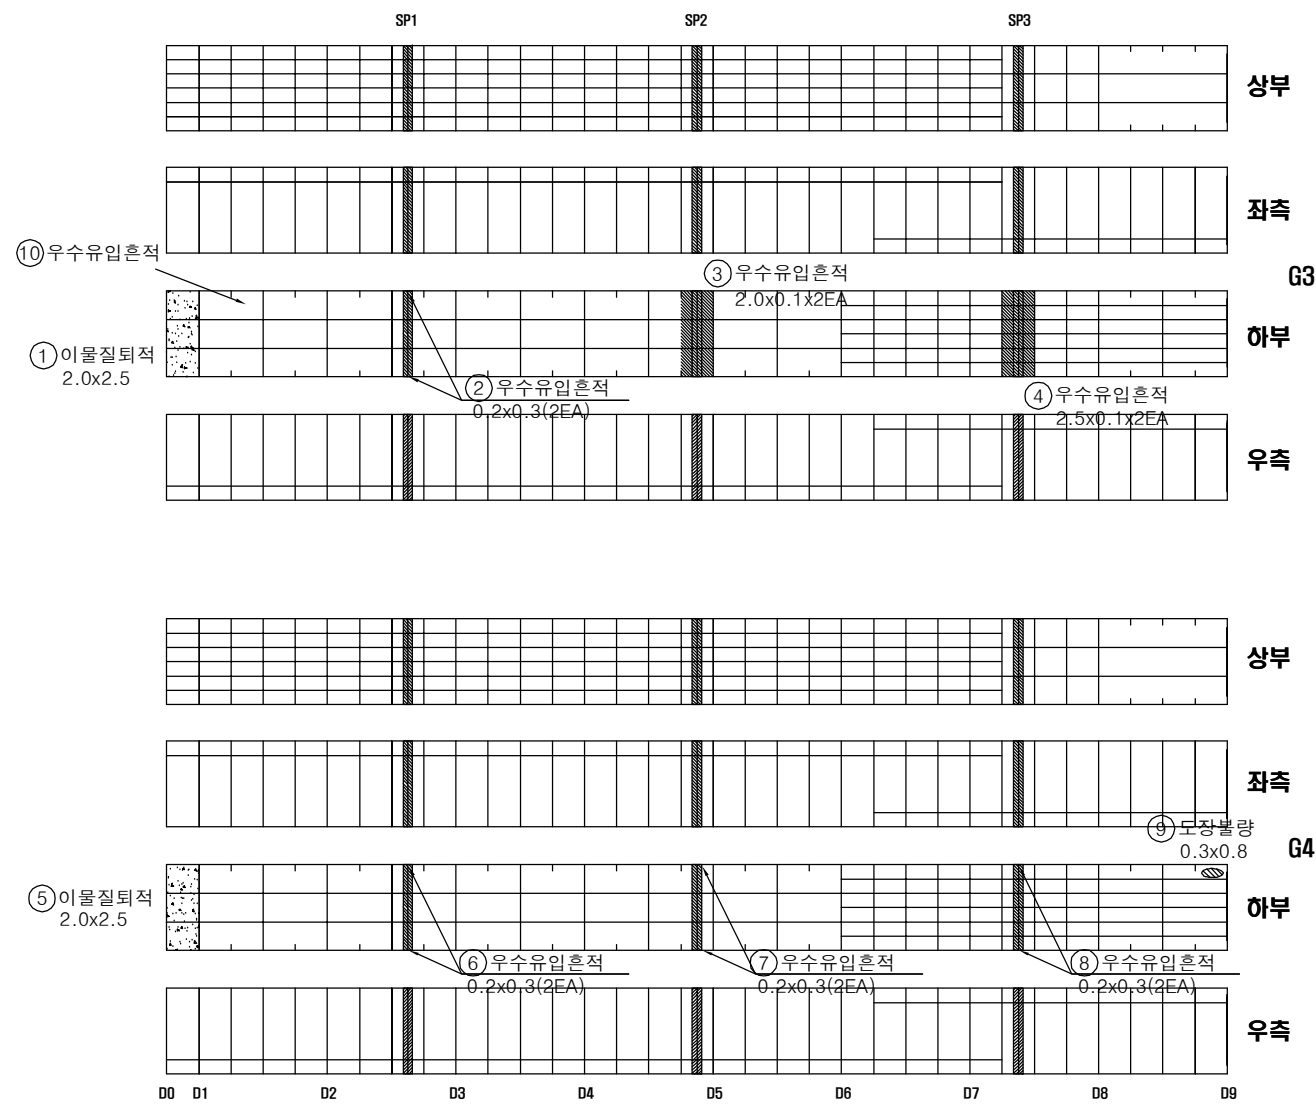
# 신계1교 외관조사망도 주형내부 S1-G3,G4

| 번 호 | 손상내용 | 손상규모 | | | | 단 위 | 비 고 |
|---|---|---|---|---|---|---|---|
| 1 | 이물질퇴적 | 2.0 | 2.5 | 1 | 5.00 | m³ | 기존 |
| 2 | 우수유입흔적 | 0.2 | 0.3 | 2 | 0.12 | m³ | 기존 |
| 3 | 우수유입흔적 | 2.0 | 0.1 | 2 | 0.40 | m³ | 기존 |
| 4 | 우수유입흔적 | 2.5 | 0.1 | 2 | 0.50 | m³ | 기존 |
| 5 | 이물질퇴적 | 2.0 | 2.5 | 1 | 5.00 | m³ | 기존 |
| 6 | 우수유입흔적 | 0.2 | 0.3 | 2 | 0.12 | m³ | 기존 |
| 7 | 우수유입흔적 | 0.2 | 0.3 | 2 | 0.12 | m³ | 기존 |
| 8 | 우수유입흔적 | 0.2 | 0.3 | 2 | 0.12 | m³ | 기존 |
| 9 | 도장불량 | 0.3 | 0.8 | 1 | 0.24 | m³ | 기존 |
| 10 | 우수유입흔적 | - | - | 1 | - | m³ | 신규 |

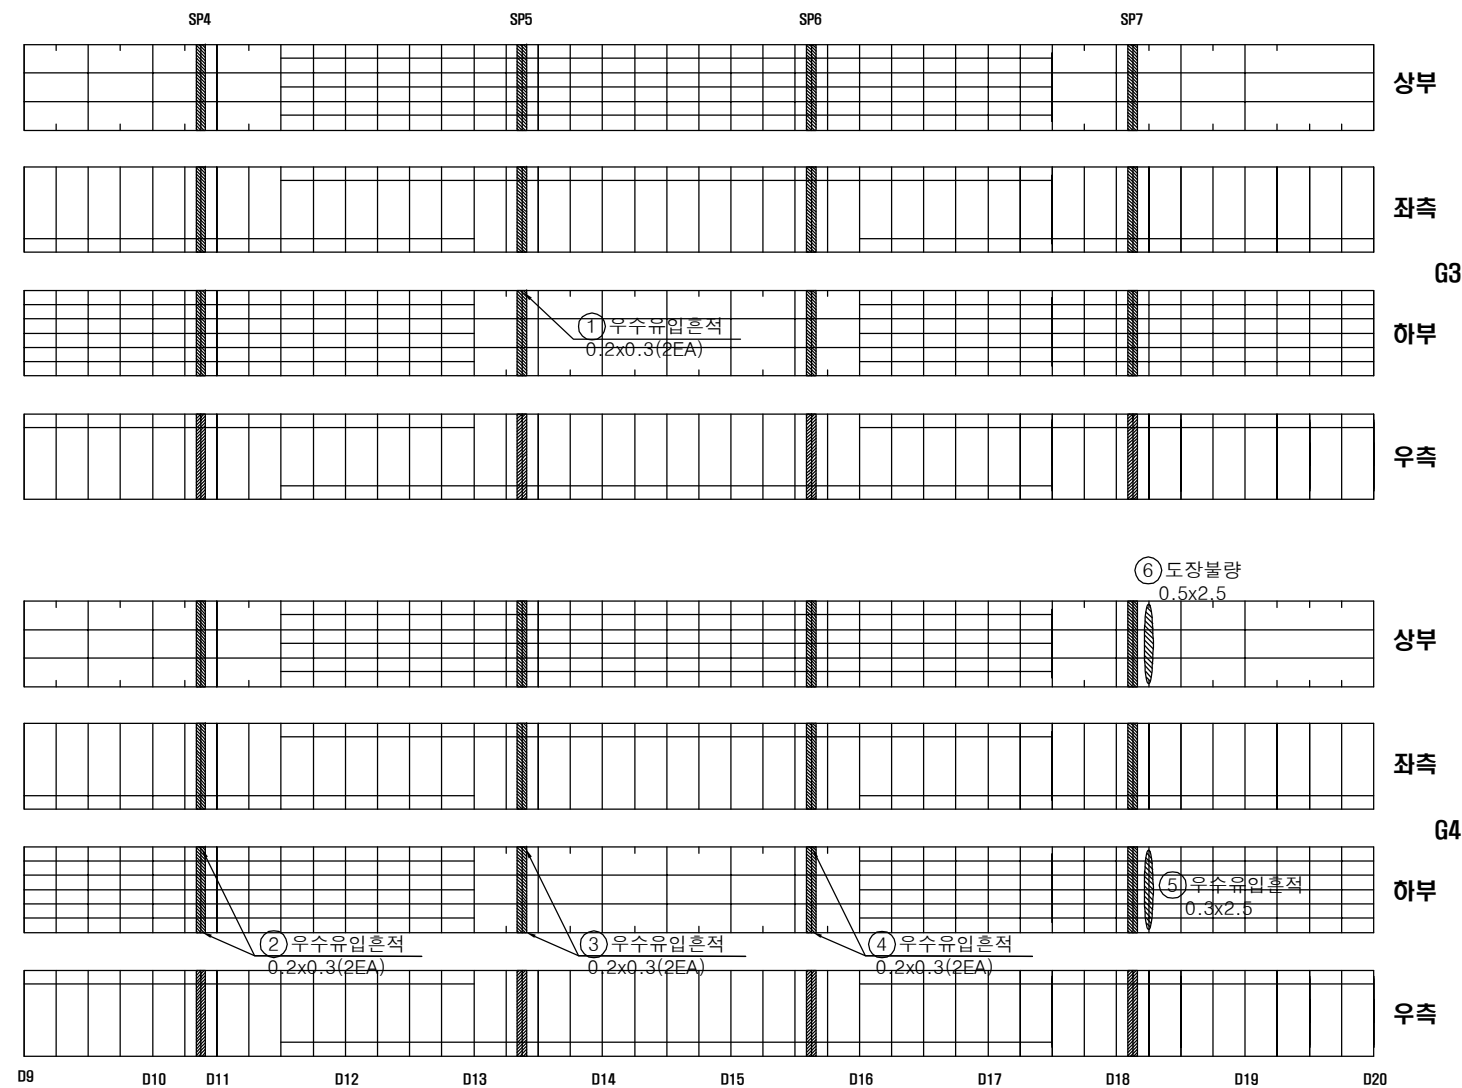
# 신계1교 외관조사망도 주형내부 S1-G3,G4

| 번 호 | 손상내용 | 손상규모 | | | | 단 위 | 비 고 |
|---|---|---|---|---|---|---|---|
| 1 | 우수유입흔적 | 0.2 | 0.3 | 2 | 0.12 | m² | 기존 |

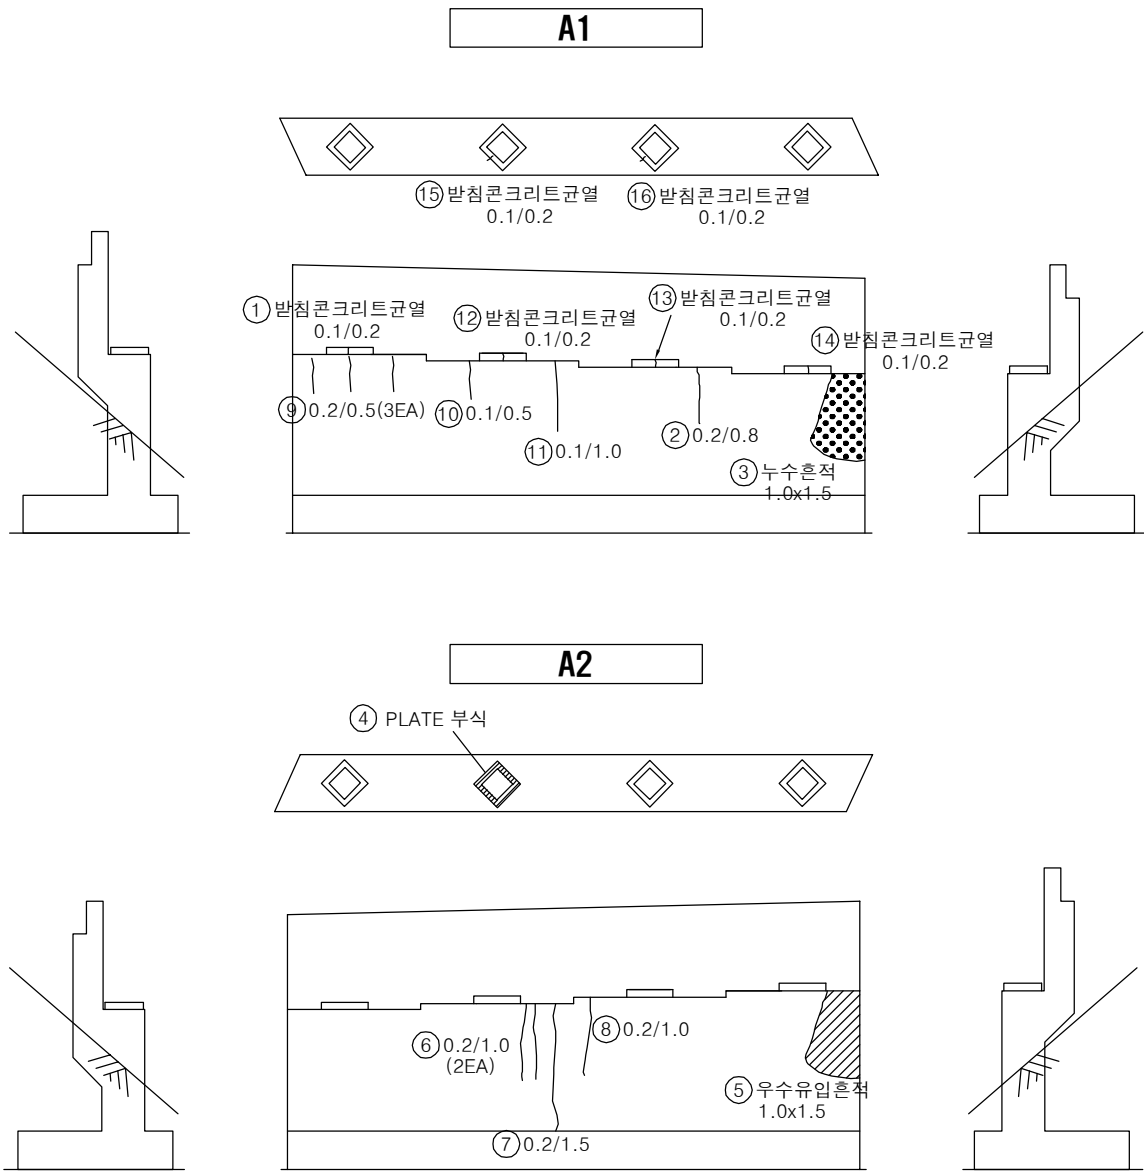
■ 신계1교 외관조사망도 교대 A1

| 번호 | 손상내용 | 손상규모 | | | | 단위 | 비고 |
|---|---|---|---|---|---|---|---|
| 1 | 받침콘크리트균열 | 0.1 | 0.2 | 1 | 0.20 | m | 기존 |
| 2 | 균열 | 0.2 | 0.8 | 1 | 0.80 | m | 기존 |
| 3 | 누수흔적 | 1.0 | 1.5 | 1 | 1.50 | m² | 기존 |
| 4 | PLATE 부식 | | | 1 | 1 | EA | 기존 |
| 6 | 균열 | 0.2 | 1.0 | 2 | 2.00 | m | 기존 |
| 7 | 균열 | 0.2 | 1.5 | 1 | 1.50 | m | 기존 |
| 8 | 균열 | 0.2 | 1.0 | 1 | 1.00 | m | 신규 |
| 9 | 균열 | 0.2 | 0.5 | 3 | 1.50 | m | 신규 |
| 10 | 균열 | 0.1 | 0.5 | 1 | 0.50 | m | 신규 |
| 11 | 균열 | 0.1 | 1.0 | 1 | 1.00 | m | 신규 |
| 12 | 받침콘크리트균열 | 0.1 | 0.2 | 1 | 0.20 | m | 신규 |
| 13 | 받침콘크리트균열 | 0.1 | 0.2 | 1 | 0.20 | m | 신규 |
| 14 | 받침콘크리트균열 | 0.1 | 0.2 | 1 | 0.20 | m | 신규 |
| 15 | 받침콘크리트균열 | 0.1 | 0.2 | 1 | 0.20 | m | 신규 |
| 16 | 받침콘크리트균열 | 0.1 | 0.2 | 1 | 0.20 | m | 신규 |

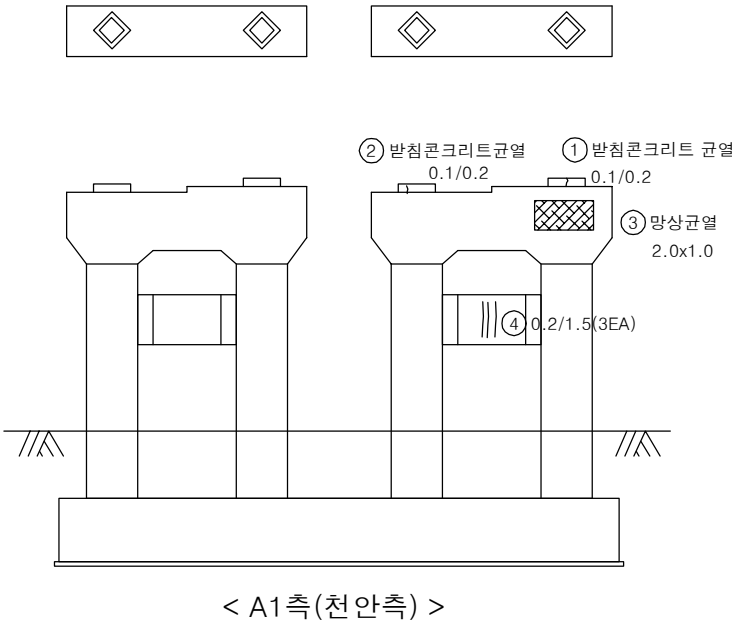
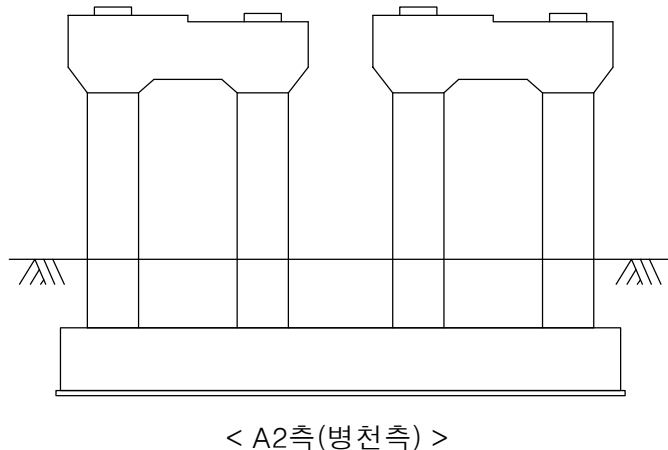
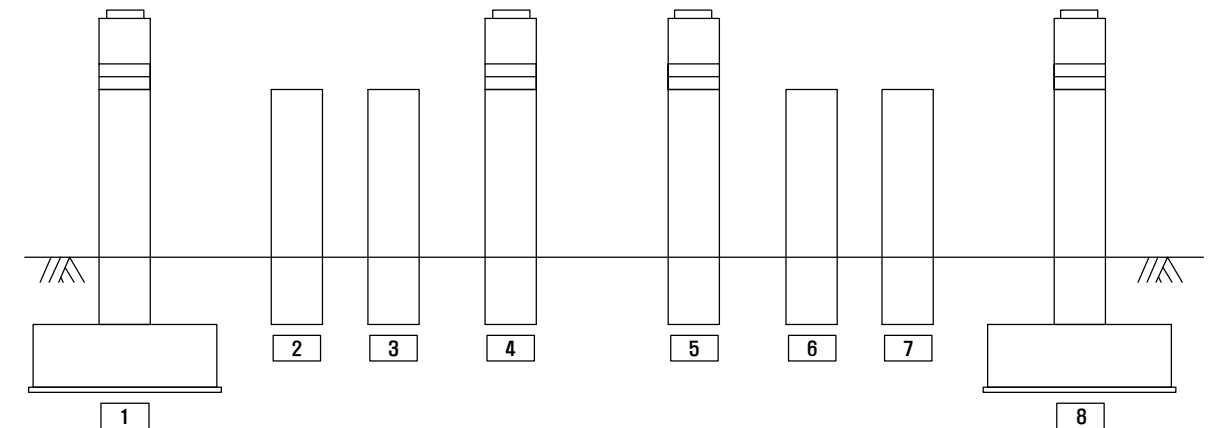
■ 신계1교 외관조사망도 교각 P1

| 번호 | 손상내용 | 손상규모 | | | | 단위 | 비고 |
|---|---|---|---|---|---|---|---|
| 1 | 받침콘크리트균열 | 0.1 | 0.2 | 1 | 0.20 | m | 기존 |
| 2 | 받침콘크리트균열 | 0.1 | 0.2 | 1 | 0.20 | m | 신규 |
| 3 | 망상균열 | 2.0 | 1.0 | 1 | 2.00 | m² | 신규 |
| 4 | 균열 | 0.2 | 0.5 | 3 | 1.50 | m² | 신규 |
