# 신계1교 외관조사망도 바닥판상면 S1

| 용역명 | 발주처 | 용역사 | SCALE | 도면명 | 도면번호 |
|---|---|---|---|---|---|
| 국도21호선 목주교 동 4개소 정밀안전진단용역 | 예산국도관리사무소 | (주)다음기술단/우리기술(주) | None | 신계1교 외관조사망도 바닥판상면 S1 | 01 |

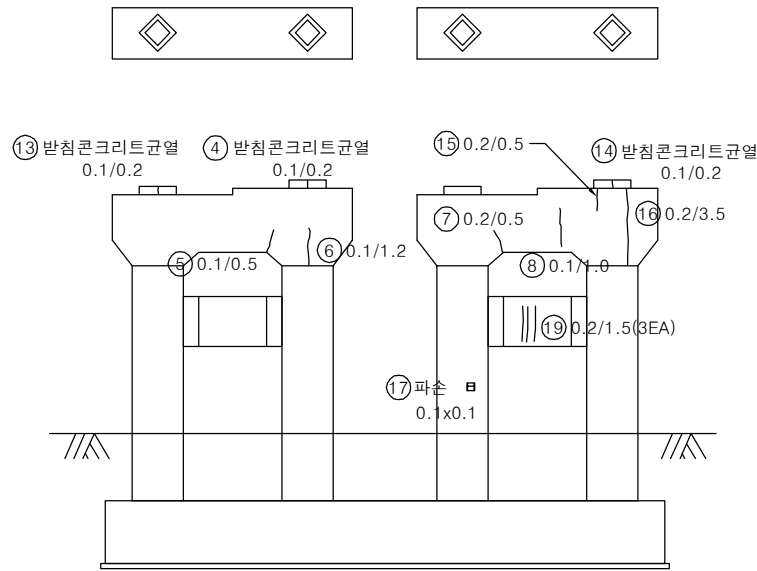
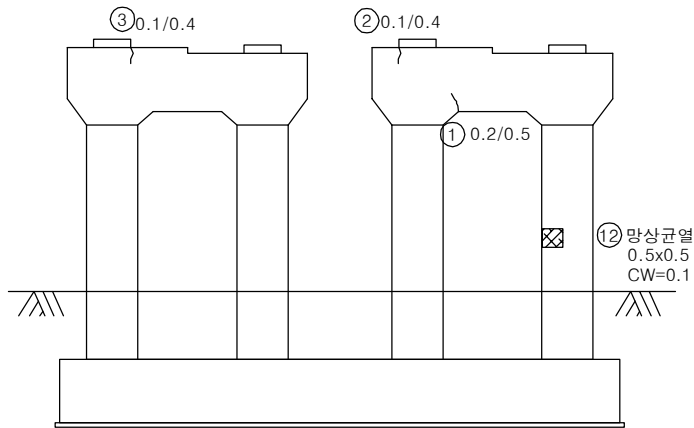
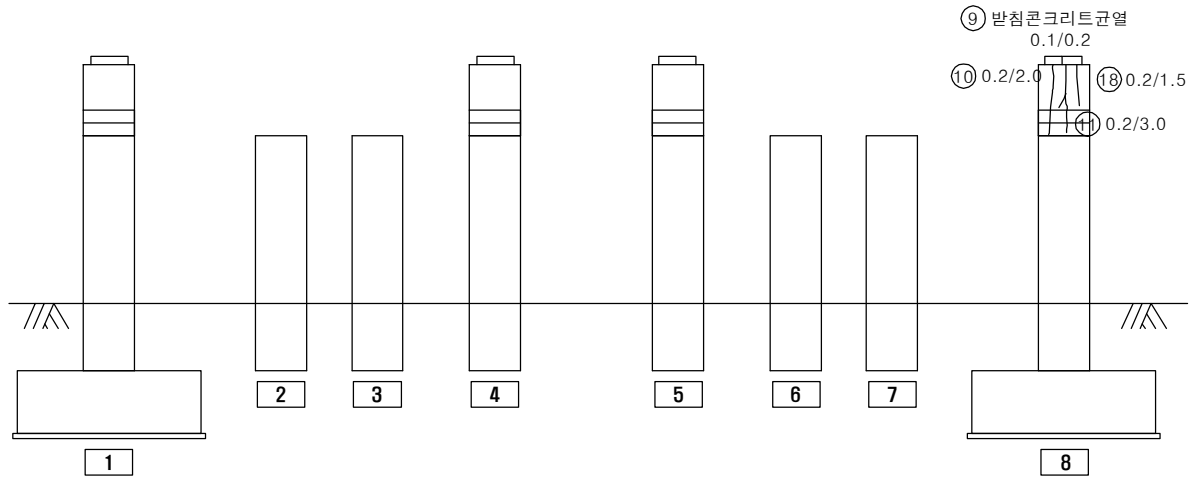
■ 신계1교 외관조사망도 교각 P2

| 번호 | 손상내용 | 손상규모 | | | | 단위 | 비고 |
|---|---|---|---|---|---|---|---|
| 1 | 균열 | 0.2 | 0.5 | 1 | 0.50 | m | 기존 |
| 2 | 균열 | 0.1 | 0.4 | 1 | 0.40 | m | 보수 |
| 3 | 균열 | 0.1 | 0.4 | 1 | 0.40 | m | 보수 |
| 4 | 반침콘크리트균열 | 0.1 | 0.2 | 1 | 0.20 | m | 기존 |
| 5 | 균열 | 0.1 | 0.5 | 1 | 0.50 | m | 기존 |
| 6 | 균열 | 0.1 | 1.2 | 1 | 1.20 | m | 기존 |
| 7 | 균열 | 0.2 | 0.5 | 1 | 0.50 | m | 기존 |
| 8 | 균열 | 0.1 | 1.0 | 1 | 1.00 | m | 기존 |
| 9 | 반침콘크리트균열 | 0.1 | 0.2 | 1 | 0.20 | m | 기존 |
| 10 | 균열 | 0.2 | 2.0 | 1 | 2.00 | m | 기존 |
| 11 | 균열 | 0.2 | 3.0 | 1 | 3.00 | m | 기존 |
| 12 | 망상균열(CW=0.1) | 0.5 | 0.5 | 1 | 0.25 | m' | 신규 |
| 13 | 반침콘크리트균열 | 0.1 | 0.2 | 1 | 0.20 | m | 신규 |
| 14 | 반침콘크리트균열 | 0.1 | 0.2 | 1 | 0.20 | m | 신규 |
| 15 | 균열 | 0.2 | 0.5 | 1 | 0.50 | m | 신규 |
| 16 | 균열 | 0.2 | 3.5 | 1 | 3.50 | m | 신규 |
| 18 | 균열 | 0.2 | 1.5 | 1 | 1.50 | m | 신규 |
| 19 | 균열 | 0.2 | 0.5 | 3 | 1.50 | m' | 신규 |
