원남교(상) 외관조사망도 바닥판상면 S1

| 용역명 | 발주처 | 용역사 | SCALE | 도면명 | 도면번호 |
|---|---|---|---|---|---|
| 국도21호선 목주교 동 4개소 정밀안전진단용역 | 예산국도관리사무소 | (주)다음기술단/우리기술(주) | None | 원남교(상) 외관조사망도 바닥판상면 S1 | 01 |

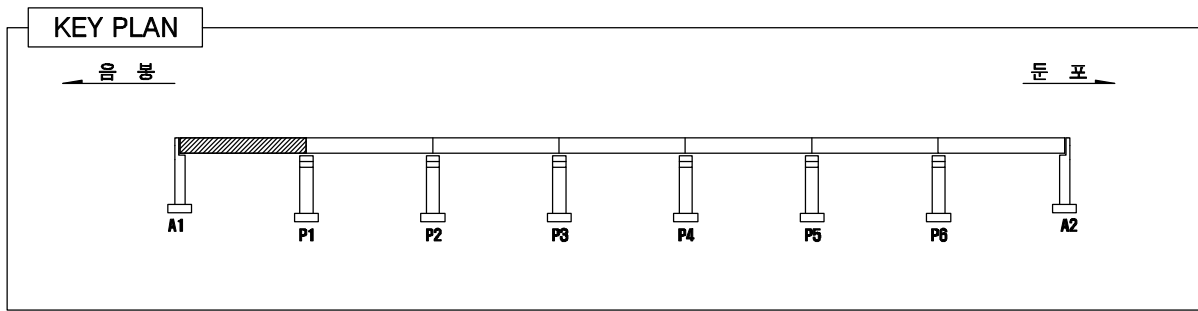
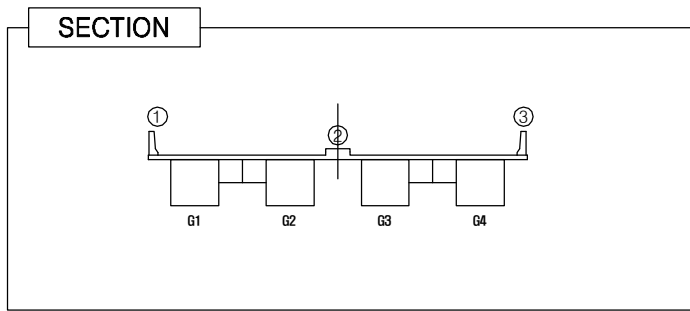
| 번 호 | 손상내용 | 손상규모 | | | | 단 위 | 비 고 |
|---|---|---|---|---|---|---|---|
| 1 | 후타재 망상균열 | 0.9 | 3.0 | 2 | 5.40 | m <sup>2</sup> | 기존 |
| 2 | 방호벽철근노출 | | 2.0 | 1 | 2.00 | m | 기존 |
| 3 | 방호벽철근노출 | | 0.3 | 3 | 0.90 | m | 기존 |
| 4 | 배수구 막힘 | | | 1 | 1 | EA | 기존 |
| 5 | 델리네이터 탈락 | | | 1 | 1 | EA | 기존 |
| 6 | 방호벽철근노출 | | 0.2 | 2 | 0.40 | m | 기존 |
| 7 | 배수구 막힘 | | | 1 | 1 | EA | 기존 |
| 8 | 방호벽철근노출 | | 0.2 | 1 | 0.20 | m | 기존 |
| 9 | 콘크리트 열화 | 0.4 | 40.0 | 1 | 16.00 | m <sup>2</sup> | 기존 |
| 10 | 균열 | 0.3 | 1.0 | 1 | 1.00 | m | 신규 |

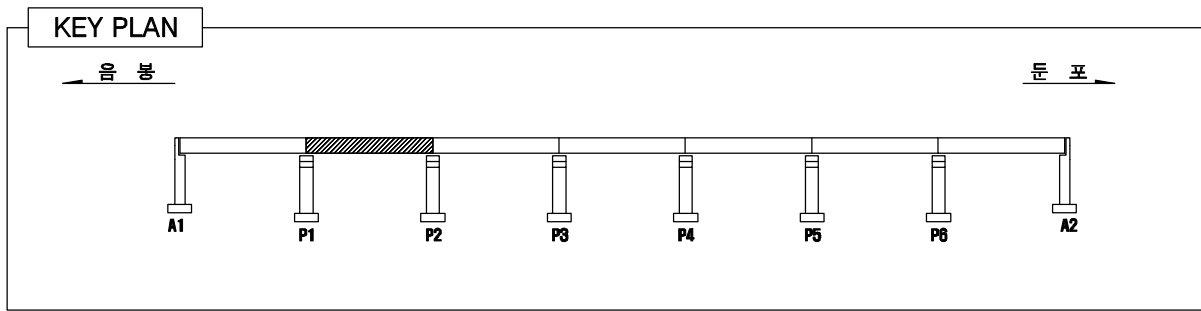
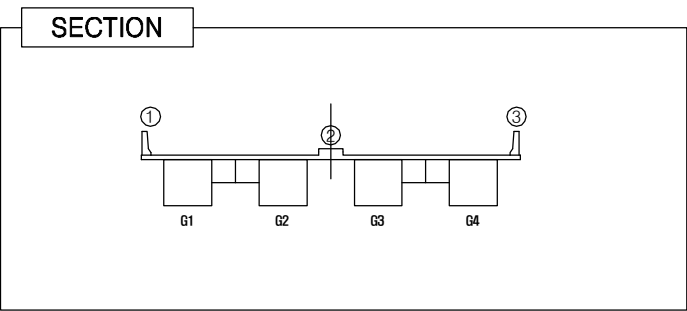
원남교(상) 외관조사망도 바닥판상면 S2

| 번호 | 손상내용 | 손상규모 | | | | 단위 | 비고 |
|---|---|---|---|---|---|---|---|
| 1 | 방호벽철근노출 | | 0.3 | 3 | 0.90 | m | 기존 |
| 2 | 방호벽철근노출 | | 0.5 | 2 | 1.00 | m | 기존 |
| 3 | 배수구 막힘 | | | 1 | 1 | EA | 기존 |
| 4 | 델리네이터 탈락 | | | 1 | 1 | EA | 기존 |
| 5 | 방호벽철근노출 | | 0.3 | 1 | 0.30 | m | 기존 |
| 6 | 방호벽철근노출 | | 0.3 | 2 | 0.60 | m | 기존 |
| 7 | 배수구 막힘 | | | 1 | 1 | EA | 기존 |
| 8 | 방호벽철근노출 | | 0.1 | 1 | 0.10 | m | 기존 |
| 9 | 델리네이터 탈락 | | | 1 | 1 | EA | 기존 |
| 10 | 방호벽철근노출 | | 0.2 | 1 | 0.20 | m | 기존 |
| 11 | 콘크리트 열화 | 0.4 | 40.0 | 1 | 16.00 | m³ | 기존 |

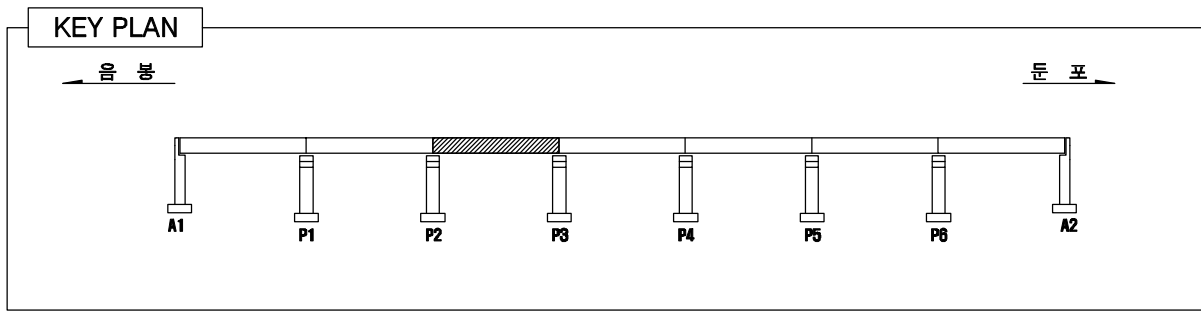
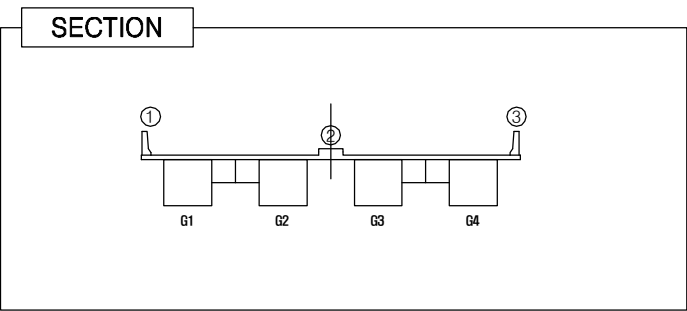
원남교(상) 외관조사망도 바닥판상면 S3

| 번 호 | 손상내용 | 손상규모 | | | | 단 위 | 비 고 |
|---|---|---|---|---|---|---|---|
| 1 | 방호벽철근노출 | | 0.1 | 2 | 0.20 | m | 기존 |
| 2 | 박락 | 0.2 | 0.5 | 1 | 0.10 | m <sup>2</sup> | 기존 |
| 3 | 방호벽철근노출 | | 0.2 | 1 | 0.20 | m | 기존 |
| 4 | 소성변형 | 1.0 | 5.0 | 1 | 5.00 | m <sup>2</sup> | 기존 |
| 5 | 가드레일변형 | | 0.4 | 1 | 0.40 | m | 기존 |
| 6 | 델리네이터 탈락 | | | 1 | 1 | EA | 기존 |
| 7 | 배수구 막힘 | | | 1 | 1 | EA | 기존 |
| 8 | 방호벽철근노출 | | 0.1 | 1 | 0.10 | m | 기존 |
| 9 | 박락 및 철근노출 | 0.2 | 1.0 | 1 | 0.20 | m <sup>2</sup> | 기존 |
| 10 | 방호벽철근노출 | | 0.1 | 1 | 0.10 | m | 기존 |
| 11 | 박락 및 철근노출 | 0.2 | 0.4 | 1 | 0.08 | m <sup>2</sup> | 기존 |
| 12 | 방호벽철근노출 | | 0.1 | 2 | 0.20 | m | 기존 |
| 13 | 배수구 막힘 | | | 1 | 1 | EA | 기존 |
| 14 | 토사퇴적 | 0.5 | 2.0 | 1 | 1.00 | m <sup>2</sup> | 기존 |
| 15 | 콘크리트 열화 | 0.4 | 50.0 | 1 | 20.00 | m <sup>2</sup> | 기존 |
| 16 | 방호벽철근노출 | | 0.3 | 1 | 0.30 | m | 기존 |
| 17 | 보수불량 | 1.0 | 0.5 | 1 | 0.50 | m <sup>2</sup> | 기존 |
| 18 | 배수구 막힘 | | | 1 | 1 | EA | 신규 |

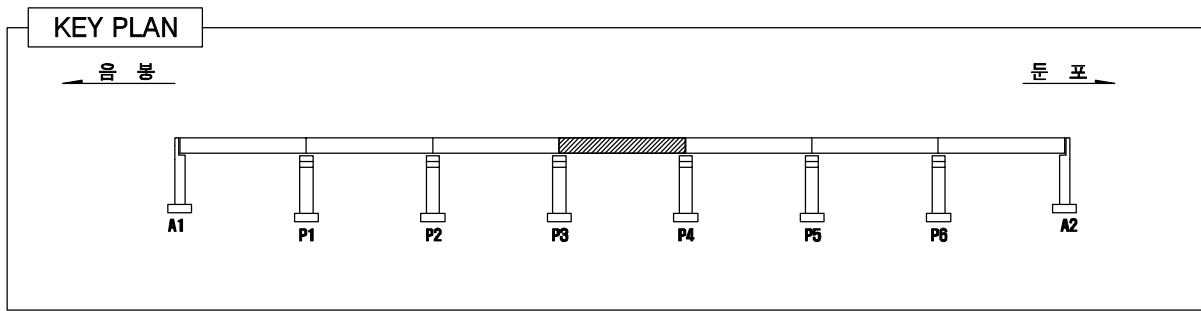
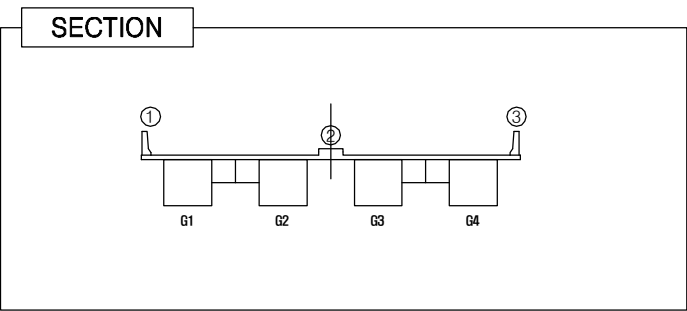
원남교(상) 외관조사망도 바닥판상면 S4

| 번호 | 손상내용 | 손상규모 | | | | 단위 | 비고 |
|---|---|---|---|---|---|---|---|
| 1 | 후타재 망상균열 | 0.6 | 3.0 | 2 | 3.60 | m <sup>2</sup> | 기존 |
| 2 | 토사퇴적 | 1.5 | 1.0 | 1 | 1.50 | m <sup>2</sup> | 기존 |
| 3 | 배수구 막힘 | | | 1 | 1 | EA | 기존 |
| 4 | 방호벽 철근 노출 | | 1.0 | 1 | 1.00 | m | 기존 |
| 5 | 방호벽 철근 노출 | | 0.3 | 1 | 0.30 | m | 기존 |
| 6 | 방호벽 철근 노출 | | 0.5 | 1 | 0.50 | m | 기존 |
| 7 | 방호벽 철근 노출 | | 6.0 | 1 | 6.00 | m | 기존 |
| 8 | 배수구 막힘 | | | 1 | 1 | EA | 기존 |
| 9 | 델리네이터 탈락 | | | 1 | 1 | EA | 기존 |
| 10 | 파손 | 0.3 | 0.2 | 1 | 0.06 | m <sup>2</sup> | 기존 |
| 11 | 콘크리트 열화 | 0.4 | 40.0 | 1 | 16.00 | m <sup>2</sup> | 신규 |

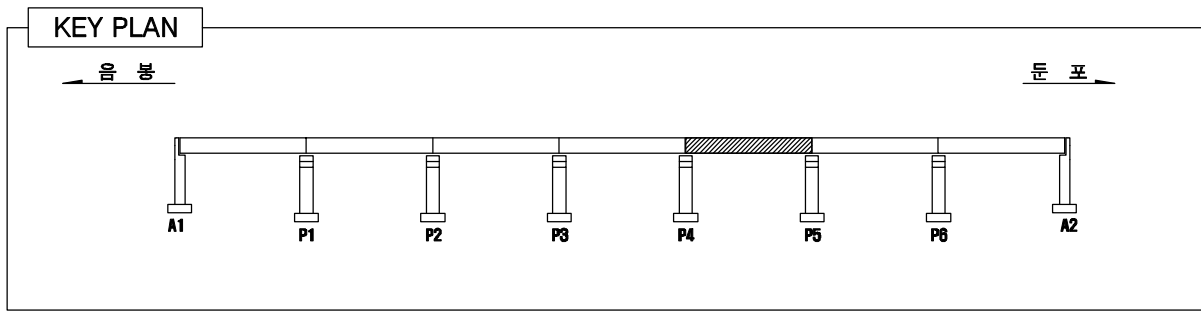
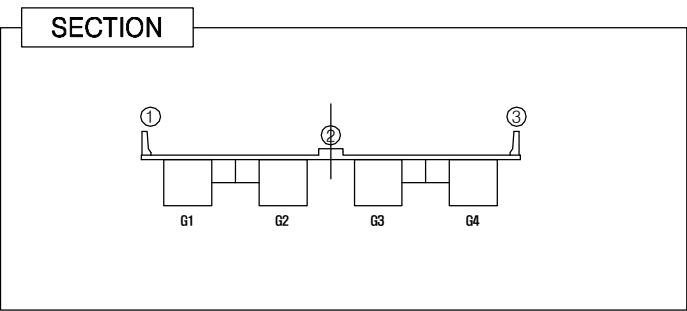
원남교(상) 외관조사망도 바닥판상면 S5

| 번 호 | 손상내용 | 손상규모 | | | | 단 위 | 비 고 |
|---|---|---|---|---|---|---|---|
| 1 | 배수구 막힘 | | | 1 | 1 | EA | 기존 |
| 2 | 델리네이터 탈락 | | | 1 | 1 | EA | 기존 |
| 3 | 배수구 막힘 | | | 1 | 1 | EA | 기존 |
| 4 | 배수구 막힘 | | | 1 | 1 | EA | 기존 |
| 5 | 콘크리트 열화 | 0.4 | 40.0 | 1 | 16.00 | m <sup>2</sup> | 신규 |

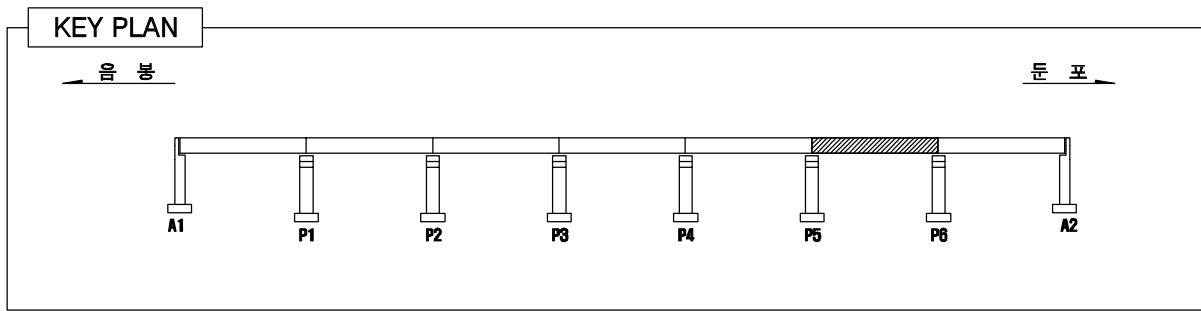
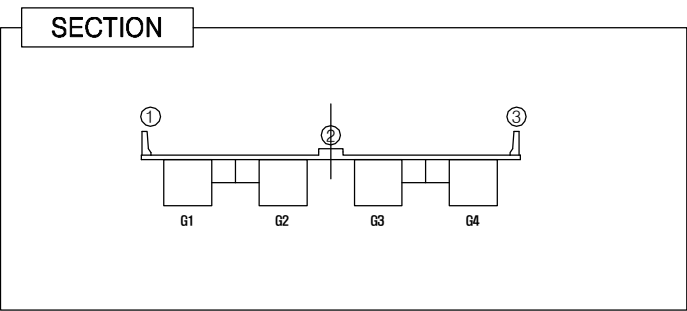
원남교(상) 외관조사망도 바닥판상면 S6

| 번 호 | 손상내용 | 손상규모 | | | | 단 위 | 비 고 |
|---|---|---|---|---|---|---|---|
| 1 | 델리네이터 탈락 | | | 1 | 1 | EA | 기존 |
| 2 | 배수구 막힘 | | | 1 | 1 | EA | 기존 |
| 3 | 방호벽철근노출 | | 0.1 | 1 | 0.10 | m | 기존 |
| 4 | 소성변형 | 1.0 | 6.0 | 1 | 6.00 | m <sup>2</sup> | 기존 |
| 5 | 보수불량 | 1.0 | 1.0 | 1 | 1.00 | m <sup>2</sup> | 기존 |
| 6 | 방호벽철근노출 | | 1.5 | 3 | 4.50 | m | 기존 |
| 7 | 방호벽철근노출 | | 0.1 | 4 | 0.40 | m | 기존 |
| 8 | 배수구 막힘 | | | 1 | 1 | EA | 기존 |
| 9 | 방호벽철근노출 | | 0.3 | 2 | 0.60 | m | 기존 |
| 10 | 콘크리트 열화 | 0.4 | 40.0 | 1 | 16.00 | m <sup>2</sup> | 기존 |

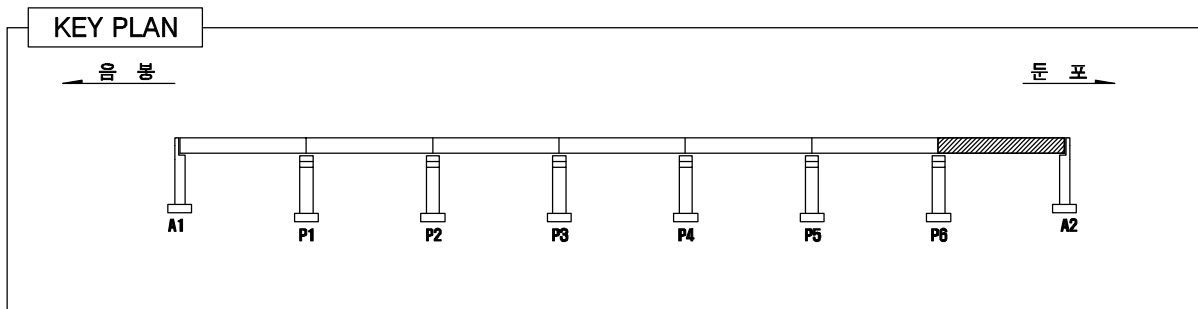
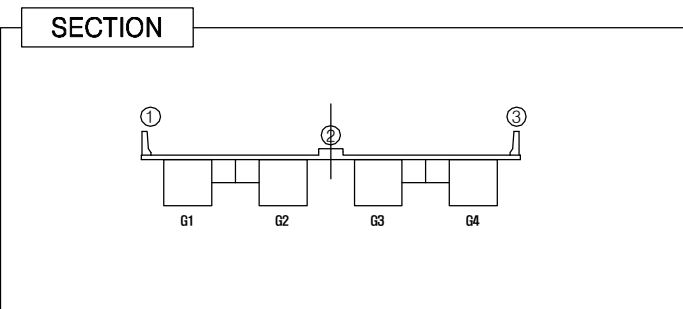
원남교(상) 외관조사망도 바닥판상면 S7

| 번 호 | 손상내용 | 손상규모 | | | | 단 위 | 비 고 |
|---|---|---|---|---|---|---|---|
| 11 | 후타재 망상균열 | 0.8 | 3.0 | 2 | 4.80 | m <sup>3</sup> | 기존 |

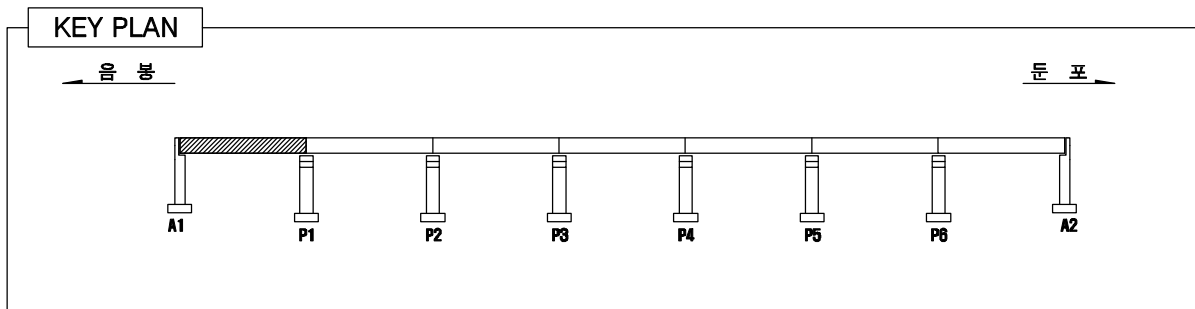
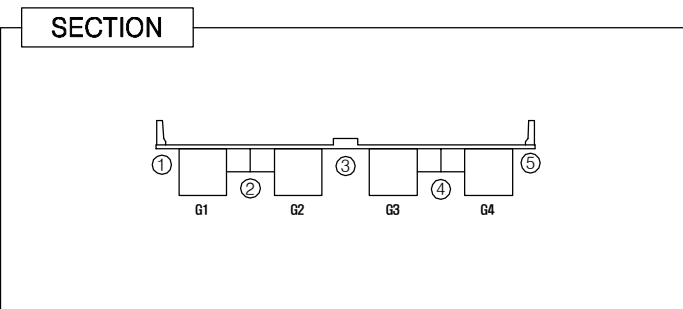
원남교(상) 외관조사망도 바닥판하면 S1

| 번 호 | 손상내용 | 손상규모 | | | | 단 위 | 비 고 |
|---|---|---|---|---|---|---|---|
| 1 | 균열 | 0.1 | 1.0 | 10 | 10.00 | m | 신규 |
| 2 | 균열 | 0.2 | 1.0 | 1 | 1.00 | m | 신규 |
| 3 | 균열 | 0.1 | 1.0 | 14 | 14.00 | m | 신규 |
| 4 | 균열 | 0.1 | 1.0 | 25 | 25.00 | m | 신규 |

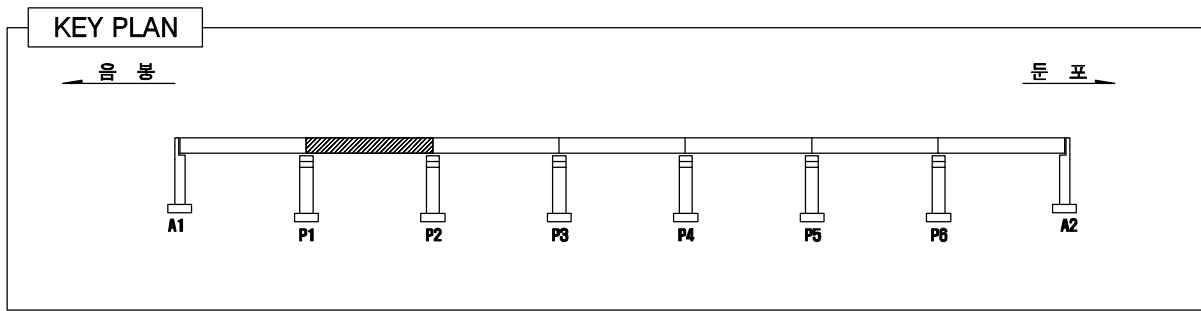
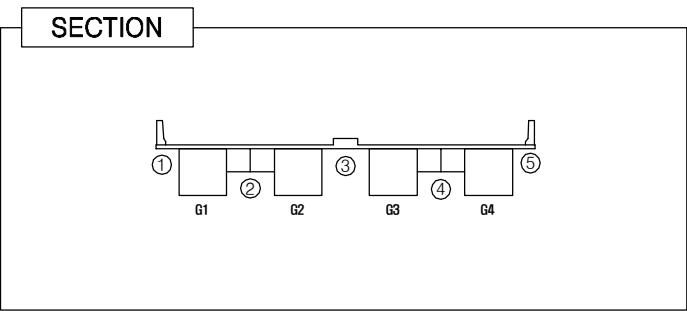
■ 원남교(상) 외관조사망도 바닥판하면 S2

| 번호 | 손상내용 | 손상규모 | | | | 단위 | 비고 |
|---|---|---|---|---|---|---|---|
| 1 | 균열 | 0.1 | 1.0 | 30 | 30.00 | m | 신규 |
| 2 | 균열 | 0.1 | 1.0 | 30 | 30.00 | m | 신규 |

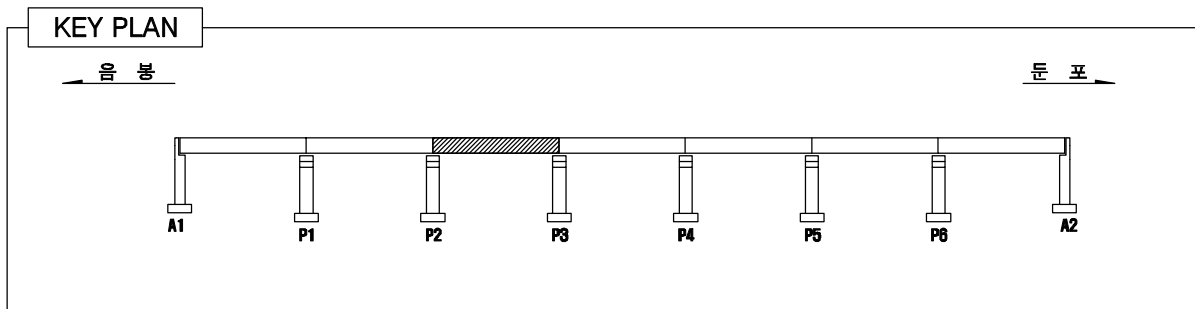
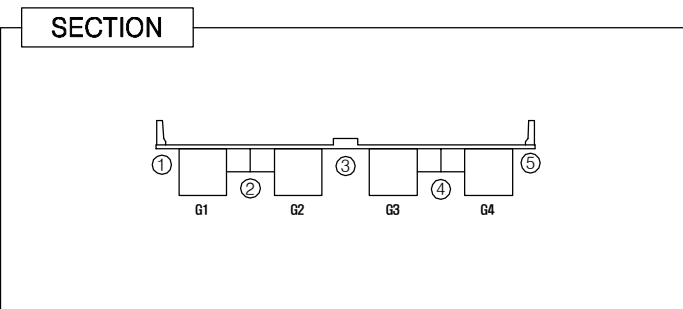
원남교(상) 외관조사망도 바닥판하면 S3

| 번호 | 손상내용 | 손상규모 | | | | 단위 | 비고 |
|---|---|---|---|---|---|---|---|
| 1 | 균열 | 0.1 | 1.0 | 20 | 20.00 | m | 신규 |
| 2 | 균열 | 0.1 | 1.0 | 20 | 20.00 | m | 신규 |

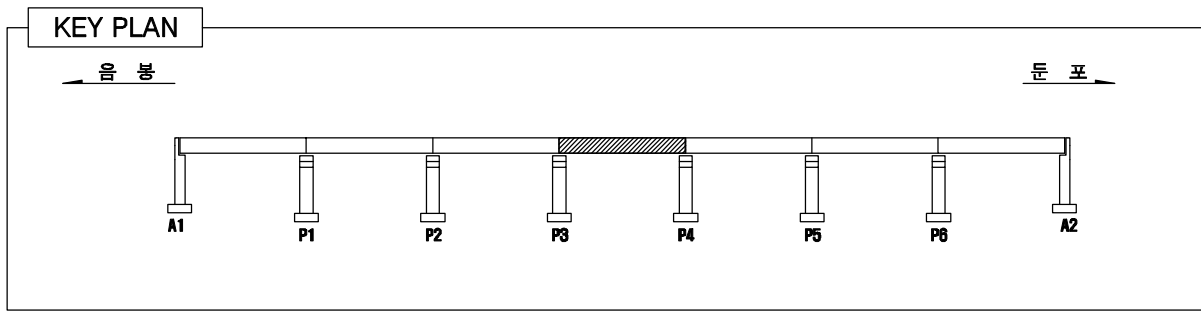
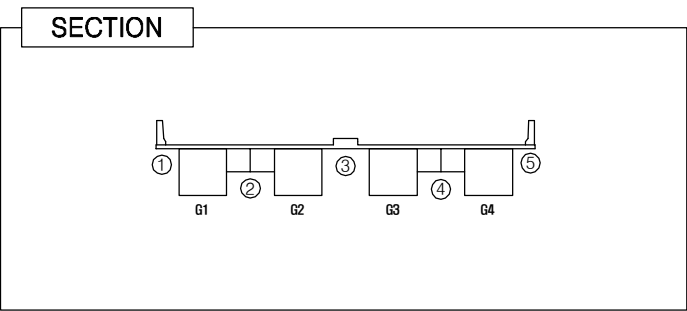
원남교(상) 외관조사망도 바닥판하면 S4

| 번 호 | 손상내용 | 손상규모 | | | | 단 위 | 비 고 |
|---|---|---|---|---|---|---|---|
| 1 | 균열 | 0.1 | 1.0 | 20 | 20.00 | m | 신규 |
| 2 | 균열 | 0.1 | 1.0 | 20 | 20.00 | m | 신규 |

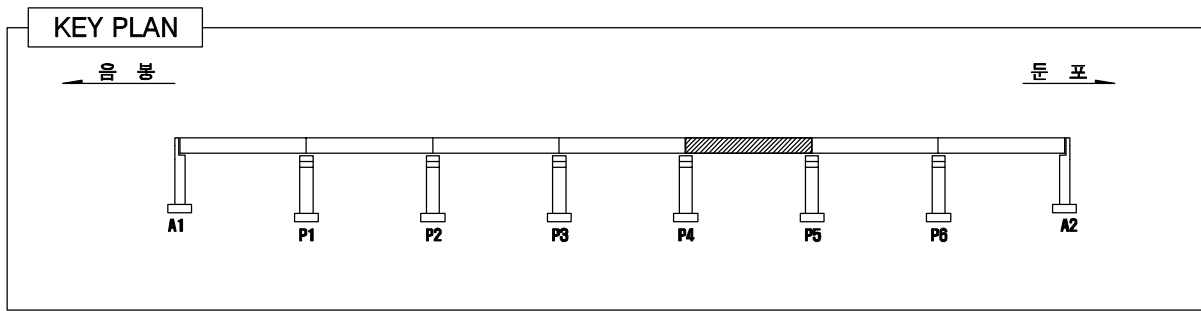
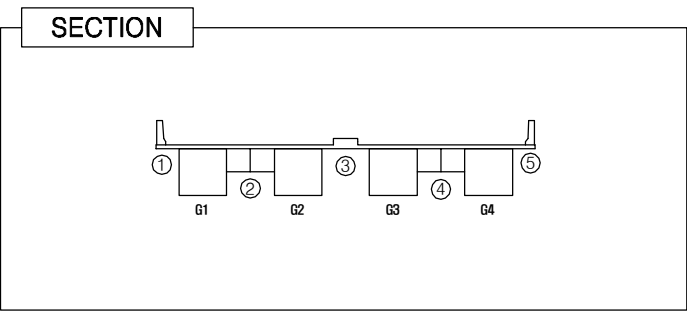
원남교(상) 외관조사망도 바닥판하면 S5

| 번 호 | 손상내용 | 손상규모 | | | | 단 위 | 비 고 |
|---|---|---|---|---|---|---|---|
| 1 | 균열 | 0.1 | 1.0 | 30 | 30.00 | m | 신규 |
| 2 | 균열 | 0.1 | 1.0 | 30 | 30.00 | m | 신규 |

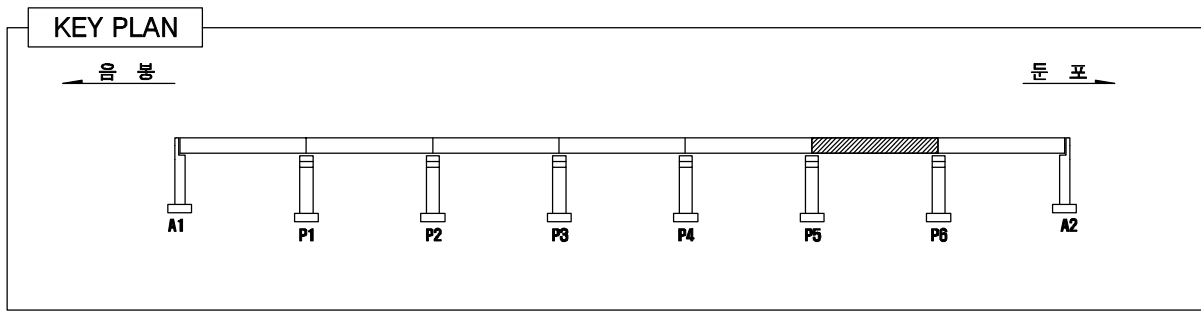
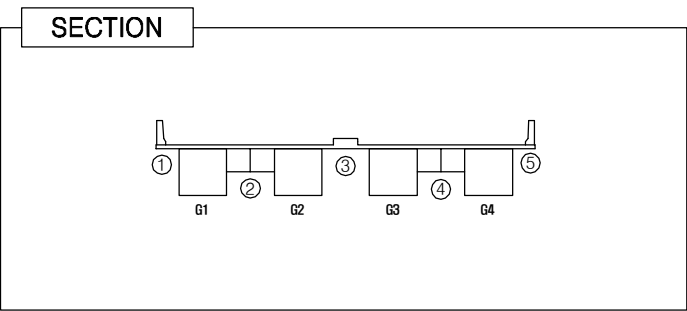
원남교(상) 외관조사망도 바닥판하면 S6

| 번 호 | 손상내용 | 손상규모 | | | | 단 위 | 비 고 |
|---|---|---|---|---|---|---|---|
| 1 | 균열 | 0.1 | 1.0 | 30 | 30.00 | m | 신규 |
| 2 | 균열 | 0.1 | 1.0 | 30 | 30.00 | m | 신규 |

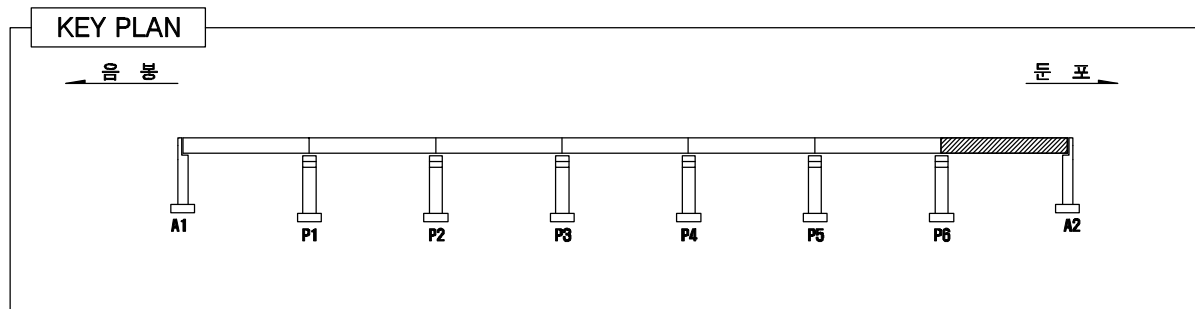
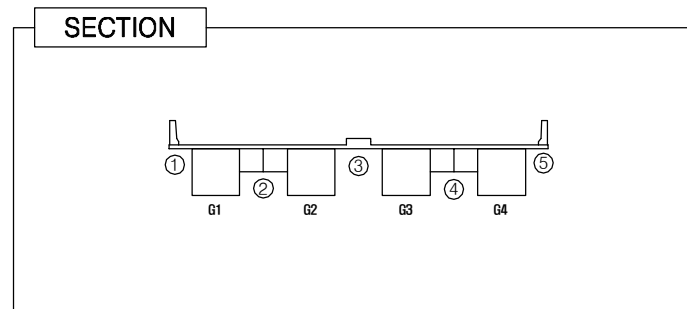
## ■ 원남교(상) 외관조사망도 바닥판하면 S7

| 번 호 | 손상내용 | 손상규모 | | | | 단 위 | 비 고 |
|---|---|---|---|---|---|---|---|
| 1 | 균열 | 0.1 | 1.0 | 30 | 30.00 | m | 신규 |
| 2 | 균열 | 0.1 | 1.0 | 30 | 30.00 | m | 신규 |

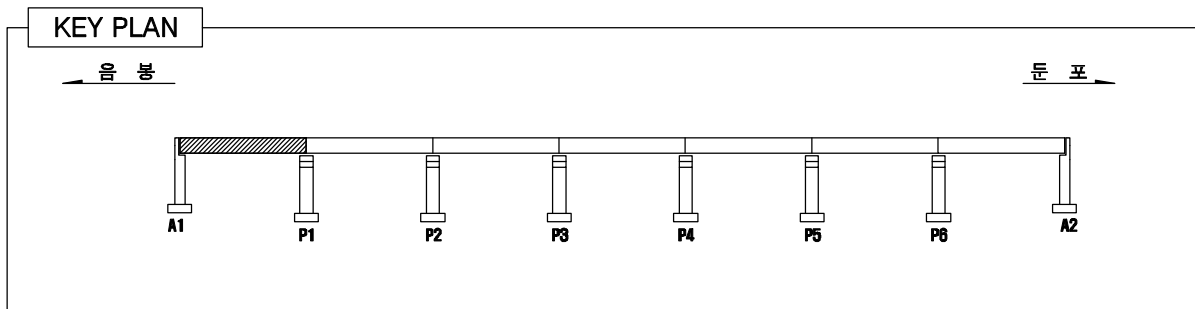
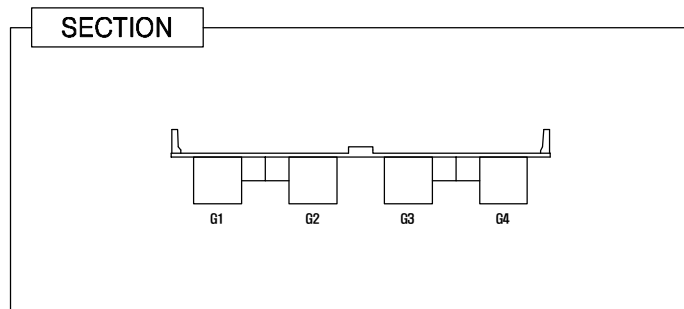
■ 원남교(상) 외관조사망도 주형내부 S1-G3,G4

| 번 호 | 손상내용 | 손상규모 | | | | 단 위 | 비 고 |
|---|---|---|---|---|---|---|---|
| 2 | 누수흔적 | 0.1 | 2.0 | 1 | 0.20 | m² | 기존 |
| 6 | 누수흔적 | 0.1 | 2.0 | 1 | 0.20 | m² | 기존 |
| 11 | 누수흔적 | 0.1 | 1.0 | 1 | 0.10 | m² | 기존 |

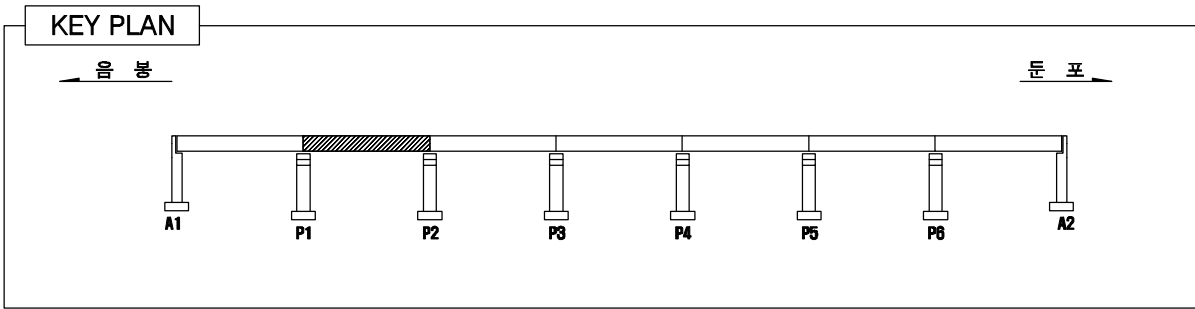
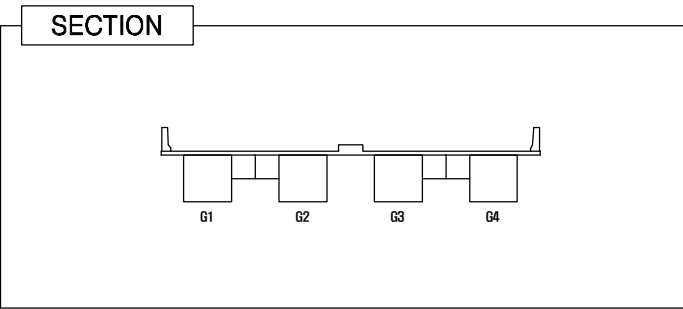
■ 원남교(상) 외관조사망도 주형내부 S2-G3,G4

| 번 호 | 손상내용 | 손상규모 | | | | 단 위 | 비 고 |
|---|---|---|---|---|---|---|---|
| 4 | 누수흔적 | 0.1 | 1.0 | 1 | 0.10 | m <sup>2</sup> | 기존 |
| 6 | 누수흔적 | 0.1 | 10.0 | 1 | 1.00 | m <sup>2</sup> | 기존 |
| 8 | 누수흔적 | 0.1 | 2.0 | 1 | 0.20 | m <sup>2</sup> | 기존 |
| 10 | 누수흔적 | 0.1 | 2.0 | 1 | 0.20 | m <sup>2</sup> | 기존 |
| 11 | 부식 | 0.1 | 1.0 | 1 | 0.10 | m <sup>2</sup> | 신규 |

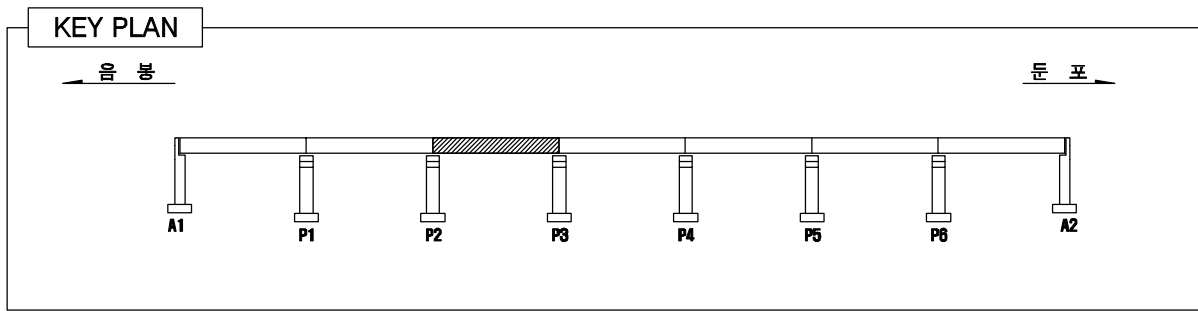
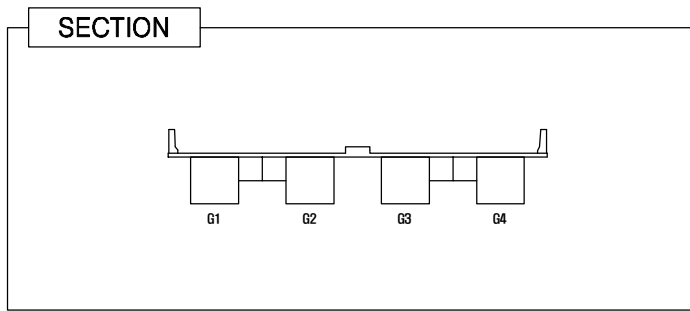
■ 원남교(상) 외관조사망도 주형내부 S3-G3,G4

| 번호 | 손상내용 | 손상규모 | | | | 단위 | 비고 |
|---|---|---|---|---|---|---|---|
| 2 | 누수흔적 | 0.1 | 2.0 | 1 | 0.20 | m <sup>2</sup> | 기존 |
| 4 | 부식 | 0.3 | 0.4 | 2 | 0.24 | m <sup>2</sup> | 기존 |
| 7 | 누수흔적 | 0.1 | 20.0 | 1 | 2.00 | m <sup>2</sup> | 기존 |
| 9 | 누수흔적 | 0.1 | 1.0 | 1 | 0.10 | m <sup>2</sup> | 기존 |

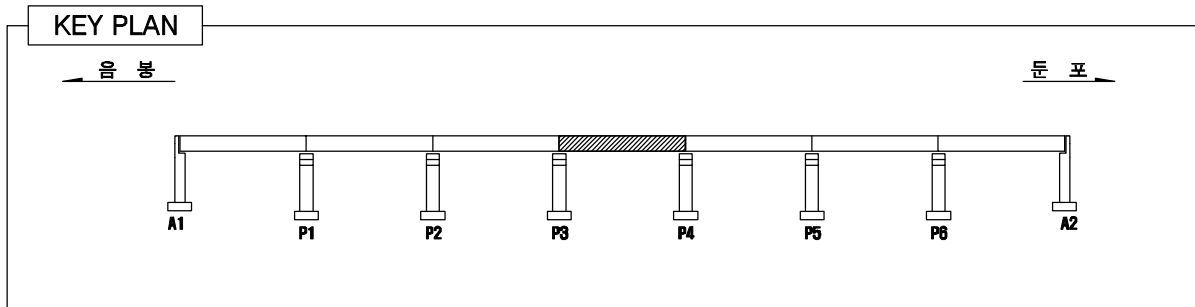
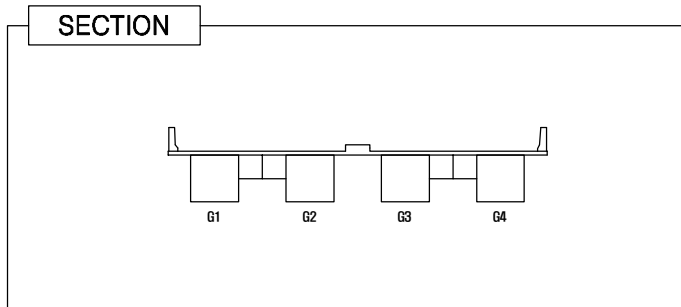
■ 원남교(상) 외관조사망도 주형내부 S4-G3,G4

| 번호 | 손상내용 | 손상규모 | | | | 단위 | 비고 |
|---|---|---|---|---|---|---|---|
| 4 | 누수흔적 | 0.1 | 45.0 | 1 | 4.50 | m³ | 기존 |
| 6 | 누수흔적 | 0.1 | 20.0 | 1 | 2.00 | m³ | 기존 |
| 8 | 누수흔적 | 0.1 | 20.0 | 1 | 2.00 | m³ | 기존 |
| 10 | 누수흔적 | 0.1 | 1.0 | 1 | 0.10 | m³ | 기존 |

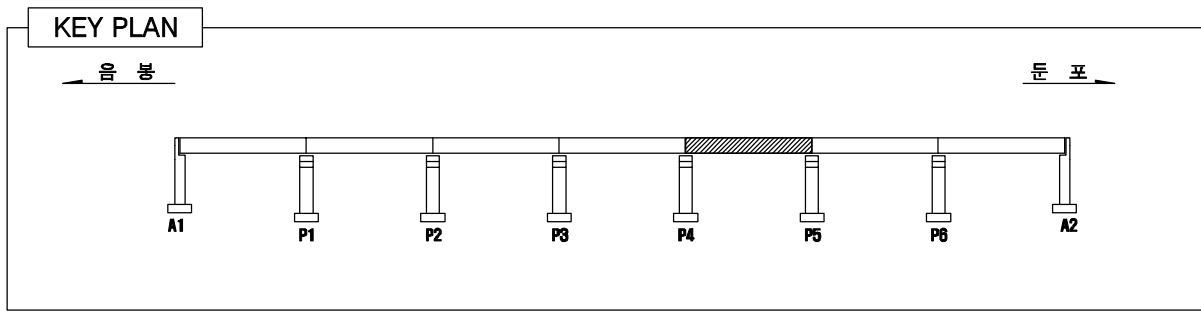
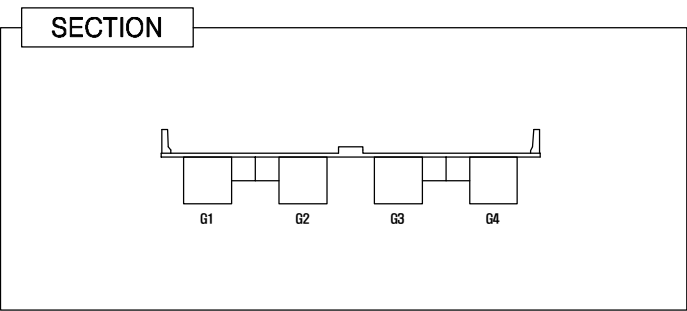
# 원남교(상) 외관조사망도 주형내부 S5-G3,G4

| 번 호 | 손상내용 | 손상규모 | | | | 단 위 | 비 고 |
|---|---|---|---|---|---|---|---|
| 5 | 누수흔적 | 0.1 | 2.0 | 1 | 0.20 | m² | 기존 |
| 7 | 누수흔적 | 0.1 | 2.0 | 1 | 0.20 | m² | 기존 |
| 9 | 누수흔적 | 0.1 | 2.0 | 1 | 0.20 | m² | 기존 |

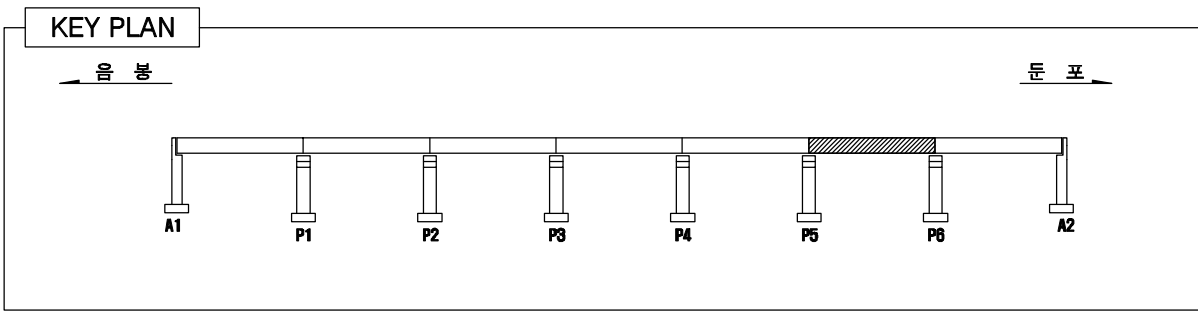
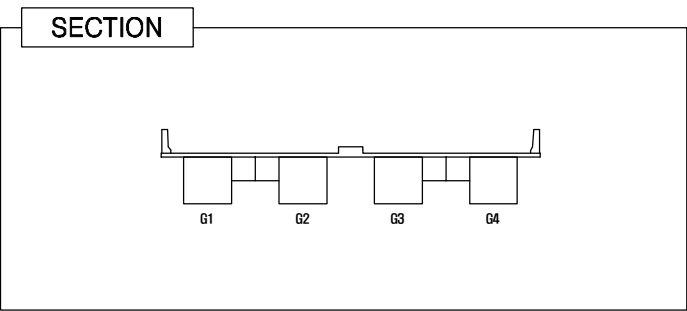
# 원남교(상) 외관조사망도 주형내부 S6-G3,G4

| 번 호 | 손상내용 | 손상규모 | | | | 단 위 | 비 고 |
|---|---|---|---|---|---|---|---|
| 3 | 누수흔적 | 2.0 | 1.0 | 1 | 2.00 | m² | 기존 |
| 6 | 누수흔적 | 1.0 | 0.1 | 1 | 0.10 | m² | 기존 |
| 9 | 누수흔적 | 4.0 | 1.0 | 1 | 4.00 | m² | 기존 |
| 11 | 누수흔적 | 1.0 | 0.1 | 1 | 0.10 | m² | 기존 |
| 12 | 누수흔적 | 5.0 | 0.1 | 1 | 0.50 | m² | 기존 |
| 13 | 부식 | 0.2 | 0.2 | 1 | 0.04 | m² | 기존 |

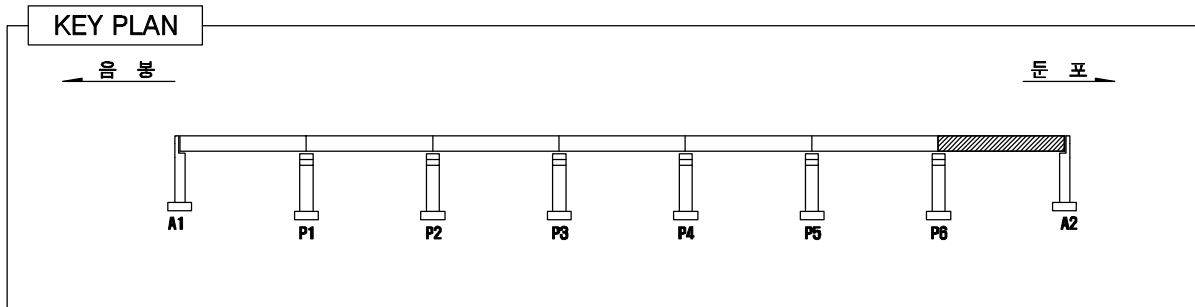
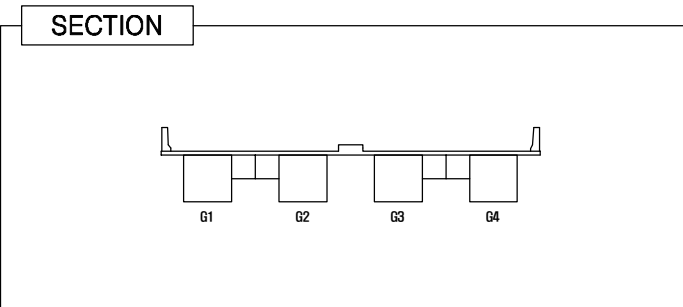
■ 원남교(상) 외관조사망도 주형내부 S7-G3,G4

| 번호 | 손상내용 | 손상규모 | | | | 단위 | 비고 |
|---|---|---|---|---|---|---|---|
| 1 | 누수흔적 | 1.0 | 0.3 | 1 | 0.30 | m² | 기존 |
| 5 | 누수흔적 | 2.0 | 0.1 | 1 | 0.20 | m² | 기존 |
| 6 | 누수흔적 | 0.1 | 15.0 | 1 | 1.50 | m² | 기존 |

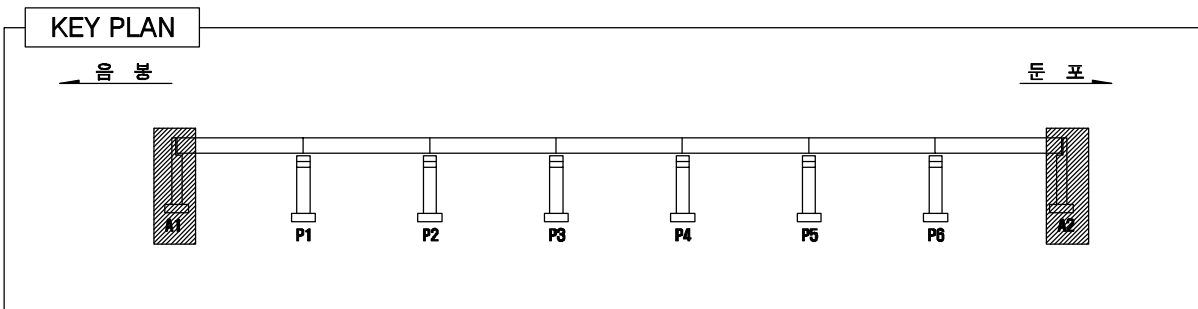
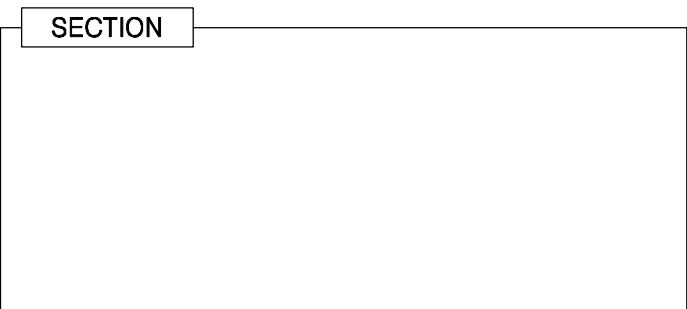
원남교(상) 외관조사망도 교대 A1,A2

| 번호 | 손상내용 | 손상규모 | | | | 단위 | 비고 |
|---|---|---|---|---|---|---|---|
| 1 | 반침콘크리트균열 | 0.1 | 0.2 | 1 | 0.20 | m | 기존 |
| 2 | 볼트부식 | | | 3 | 3 | EA | 기존 |
| 3 | 균열 | 0.1 | 1.2 | 1 | 1.20 | m | 기존 |
| 4 | 볼트부식 | | | 2 | 2 | EA | 기존 |
| 5 | 균열 | 0.3 | 1.0 | 1 | 1.00 | m | 기존 |
| 6 | 볼트부식 | | | 6 | 6 | EA | 기존 |
| 7 | 반침콘크리트균열 | 0.1 | 0.2 | 1 | 0.20 | m | 기존 |
| 8 | 볼트부식 | | | 4 | 4 | EA | 기존 |
| 9 | 볼트부식 | | | 3 | 3 | EA | 기존 |
| 10 | 볼트부식 | | | 4 | 4 | EA | 기존 |
| 11 | 볼트부식 | | | 4 | 4 | EA | 기존 |
| 12 | 반침물탈균열 | 0.1 | 0.1 | 1 | 0.10 | m | 기존 |
| 14 | 반침물탈균열 | 0.2 | 0.1 | 1 | 0.10 | m | 기존 |
| 15 | 반침콘크리트균열 | 0.2 | 0.4 | 1 | 0.40 | m | 기존 |

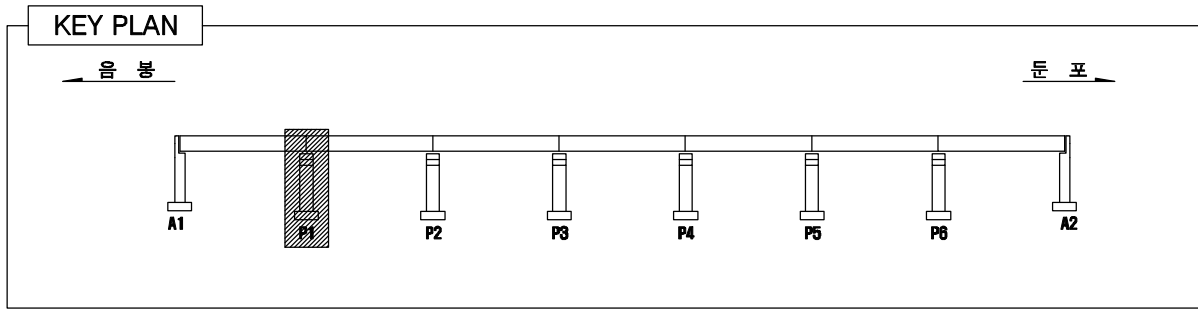
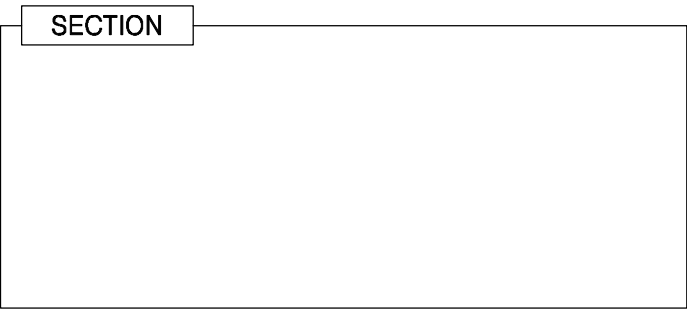
원남교(상) 외관조사망도 교각 P1

| 번 호 | 손상내용 | 손상규모 | | | | 단 위 | 비 고 |
|---|---|---|---|---|---|---|---|
| 1 | 균열 | 0.1 | 0.5 | 1 | 0.50 | m | 기존 |
| 2 | 균열 | 0.1 | 1.0 | 1 | 1.00 | m | 기존 |
| 3 | 균열 | 0.1 | 1.5 | 2 | 3.00 | m | 기존 |
| 4 | 망상균열(CW=0.1~0.2) | 2.0 | 10.0 | 1 | 20.00 | m² | 신규 |
| 5 | 균열 | 0.2 | 0.3 | 5 | 1.50 | m | 신규 |
| 6 | 반침콘크리트균열 | 0.1 | 0.3 | 11 | 3.30 | m | 신규 |
| 7 | 무수축물탈균열 | 0.1 | 0.2 | 7 | 1.40 | m | 신규 |

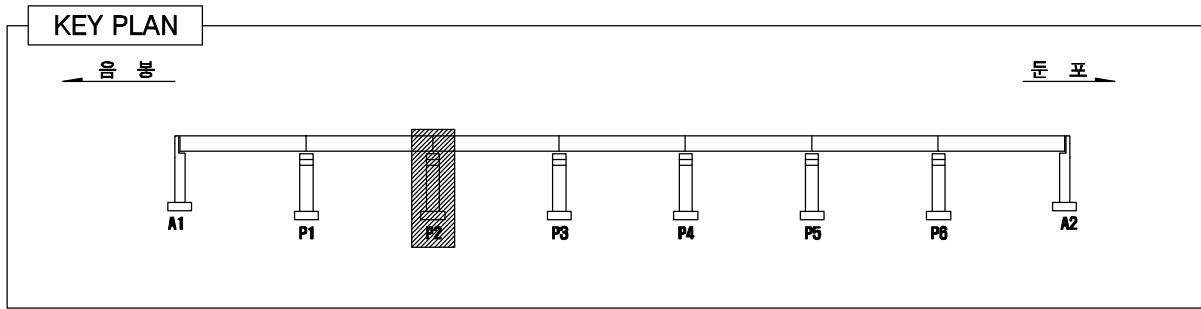
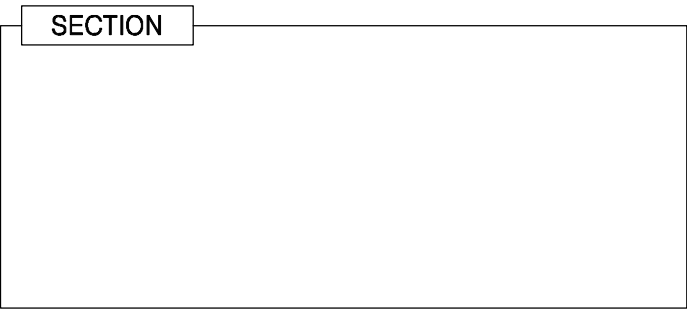
원남교(상) 외관조사망도 교각 P2

| 번호 | 손상내용 | 손상규모 | | | | 단위 | 비고 |
|---|---|---|---|---|---|---|---|
| 1 | 망상균열 | 1.5 | 5.0 | 1 | 7.50 | m <sup>2</sup> | 기존 |
| 2 | 볼트부식 | | | 8 | 8 | EA | 기존 |
| 3 | 받침콘크리트균열 | 0.2 | 0.2 | 2 | 0.40 | m | 기존 |
| 4 | 망상균열 | 1.5 | 7.0 | 1 | 10.50 | m <sup>2</sup> | 기존 |
| 5 | 볼트부식 | | | 4 | 4 | EA | 기존 |
| 6 | 볼트부식 | | | 2 | 2 | EA | 기존 |
| 7 | 받침콘크리트균열 | 0.2 | 0.2 | 4 | 0.80 | m | 기존 |
| 8 | 받침콘크리트균열 | 0.2 | 0.1 | 3 | 0.30 | m | 기존 |
| 9 | 볼트부식 | | | 4 | 4 | EA | 기존 |

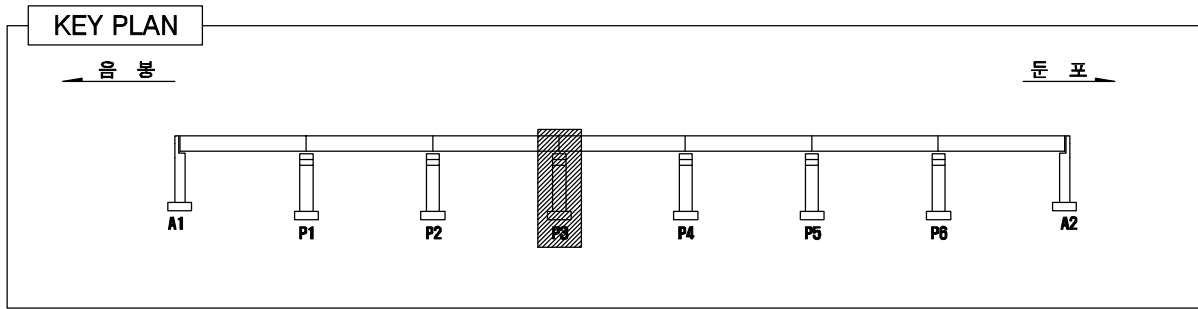
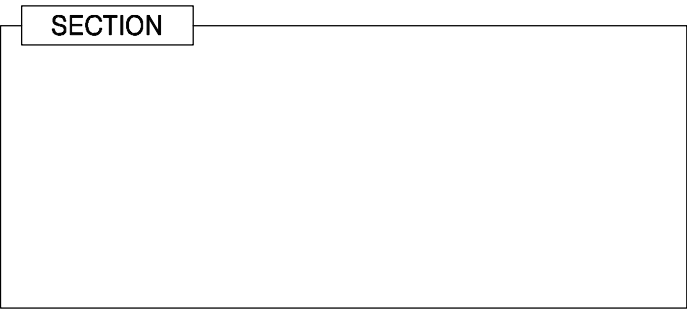
원남교(상) 외관조사망도 교각 P3

| 번호 | 손상내용 | 손상규모 | | | | 단위 | 비고 |
|---|---|---|---|---|---|---|---|
| 2 | 받침콘크리트균열 | 0.1 | 0.3 | 6 | 1.80 | m | 기존 |
| 3 | 무수축물탈균열 | 0.1 | 0.2 | 3 | 0.60 | m | 기존 |
| 4 | 망상균열 | 1.0 | 3.0 | 1 | 3.00 | m² | 신규 |
| 5 | 망상균열 | 1.0 | 3.0 | 1 | 3.00 | m² | 신규 |
| 6 | 망상균열 | 2.0 | 15.0 | 1 | 30.00 | m² | 신규 |
| 7 | 균열 | 0.2 | 3.0 | 3 | 9.00 | m | 신규 |
| 8 | 망상균열 | 1.0 | 10.0 | 1 | 10.00 | m² | 신규 |

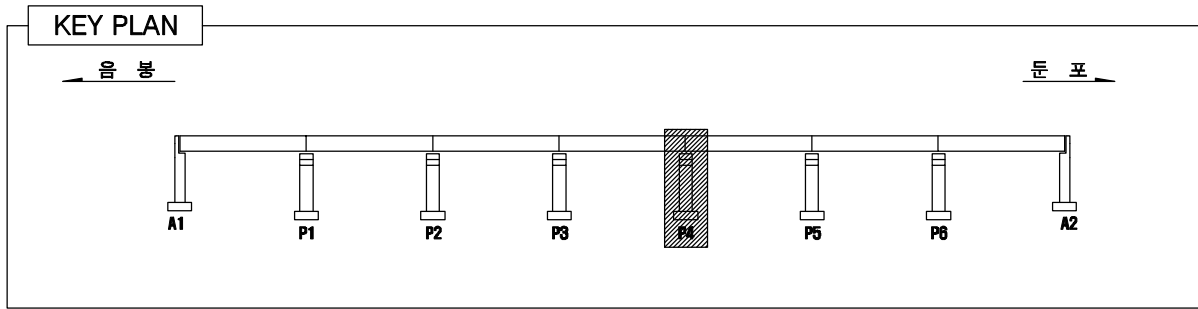
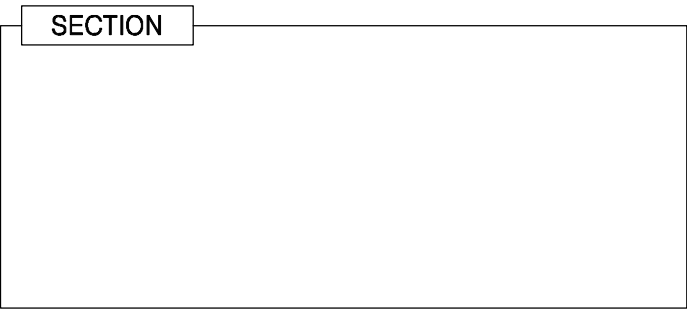
원남교(상) 외관조사망도 교각 P4

| 번호 | 손상내용 | 손상규모 | | | | 단위 | 비고 |
|---|---|---|---|---|---|---|---|
| 1 | 볼트부식 | | | 4 | 4 | EA | 기존 |
| 2 | 볼트부식 | | | 4 | 4 | EA | 기존 |
| 3 | 무수축물탈균열 | 0.1 | 0.2 | 8 | 1.60 | m | 신규 |
| 4 | 받침콘크리트균열 | 0.1 | 0.3 | 8 | 2.40 | m | 신규 |
| 5 | 망상균열(CW=0.1~0.2) | 1.0 | 10.0 | 1 | 10.00 | m² | 신규 |
| 6 | 망상균열 | 1.0 | 3.0 | 1 | 3.00 | m² | 신규 |
| 7 | 균열 | 0.2 | 4.0 | 1 | 4.00 | m | 신규 |
| 8 | 망상균열(CW=0.1~0.2) | 1.0 | 3.0 | 1 | 3.00 | m² | 신규 |
| 9 | 균열 | 0.2 | 3.0 | 2 | 6.00 | m | 신규 |
| 10 | 균열 | 0.2 | 1.0 | 1 | 1.00 | m | 신규 |
| 11 | 망상균열(CW=0.1~0.2) | 1.0 | 10.0 | 1 | 10.00 | m² | 신규 |
| 12 | 균열 | 0.2 | 1.0 | 1 | 1.00 | m | 신규 |
| 13 | 균열 | 0.2 | 2.0 | 2 | 4.00 | m | 신규 |

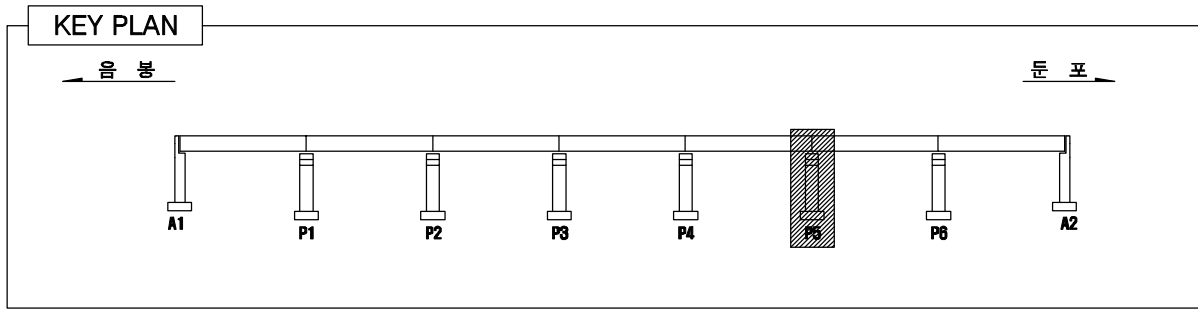
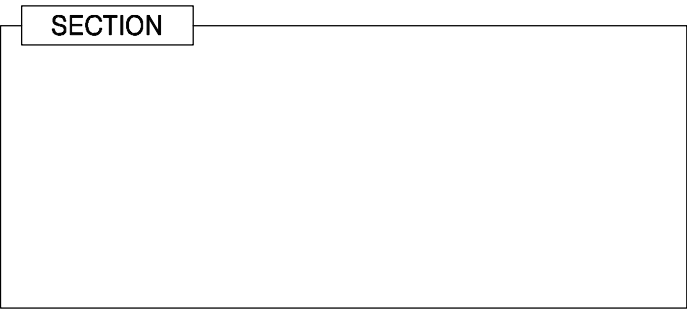
원남교(상) 외관조사망도 교각 P5

| 번호 | 손상내용 | 손상규모 | | | | 단위 | 비고 |
|---|---|---|---|---|---|---|---|
| 1 | 균열 | 0.2 | 7.0 | 1 | 7.00 | m | 기존 |
| 2 | 균열 | 0.2 | 1.2 | 1 | 1.20 | m | 기존 |
| 3 | 균열 | 0.2 | 0.3 | 2 | 0.60 | m | 기존 |
| 4 | 균열 | 0.2 | 1.0 | 1 | 1.00 | m | 기존 |
| 5 | 반침부식 | 0.1 | 0.1 | 2 | 0.02 | m² | 기존 |
| 6 | 볼트부식 | | | 4 | 4 | EA | 기존 |
| 7 | 반침콘크리트균열 | 0.2 | 0.3 | 2 | 0.60 | m | 기존 |
| 8 | 반침콘크리트균열 | 0.1 | 0.1 | 1 | 0.10 | m | 기존 |
| 9 | 반침콘크리트균열 | 0.2 | 0.5 | 1 | 0.50 | m | 기존 |
| 10 | 균열 | 0.2 | 7.0 | 1 | 7.00 | m | 기존 |
| 12 | 망상균열 | 2.4 | 1.8 | 1 | 4.32 | m² | 기존 |
| 13 | 반침부식 | 0.1 | 0.2 | 2 | 0.04 | m² | 기존 |
| 14 | 반침콘크리트균열 | 0.2 | 0.2 | 2 | 0.40 | m | 기존 |
| 15 | 반침콘크리트균열 | 0.2 | 0.2 | 2 | 0.40 | m | 기존 |
| 16 | 볼트부식 | | | 2 | 2 | EA | 기존 |
| 17 | 무수축물탈균열 | 0.1 | 0.2 | 1 | 0.20 | m | 기존 |
| 18 | 반침콘크리트균열 | 0.2 | 0.2 | 1 | 0.20 | m | 기존 |
| 19 | 반침콘크리트균열 | 0.2 | 0.3 | 1 | 0.30 | m | 기존 |

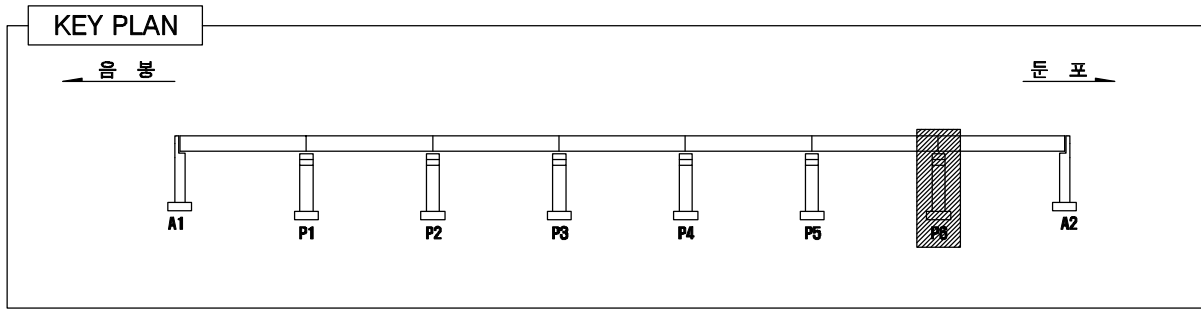
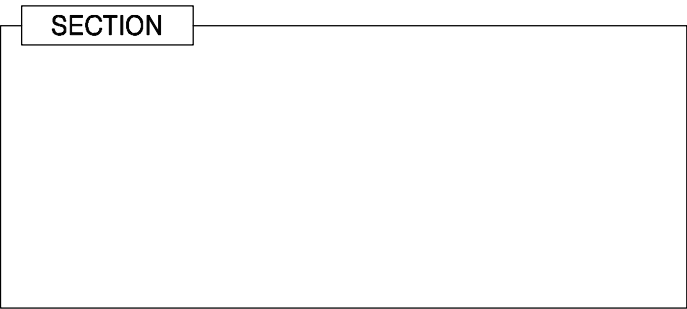
원남교(상) 외관조사망도 교각 P6

| 번호 | 손상내용 | 손상규모 | | | | 단위 | 비고 |
|---|---|---|---|---|---|---|---|
| 1 | 망상균열 | 1.5 | 7.0 | 1 | 10.50 | m <sup>2</sup> | 기존 |
| 2 | 받침부식 | 0.1 | 0.2 | 1 | 0.02 | m <sup>2</sup> | 기존 |
| 3 | 망상균열 | 1.2 | 6.0 | 1 | 7.20 | m <sup>2</sup> | 기존 |
| 4 | 균열 | 0.2 | 1.0 | 1 | 1.00 | m | 기존 |
| 5 | 받침콘크리트균열 | 0.1 | 0.2 | 1 | 0.20 | m | 보수 |
| 6 | 받침콘크리트균열 | 0.1 | 0.3 | 1 | 0.30 | m | 보수 |
| 7 | 균열 | 0.1 | 0.9 | 1 | 0.90 | m | 보수 |
| 8 | 균열 | 0.1 | 0.5 | 1 | 0.50 | m | 보수 |
| 9 | 받침콘크리트균열 | 0.1 | 0.3 | 8 | 2.40 | m | 신규 |
| 10 | 무수축물탈균열 | 0.1 | 0.2 | 7 | 1.40 | m | 신규 |
