원남교(하) 외관조사망도 바닥판상면 S1

| 용역명 | 발주처 | 용역사 | SCALE | 도면명 | 도면번호 |
|---|---|---|---|---|---|
| 국도21호선 목주교 동 4개소 정밀안전진단용역 | 예산국도관리사무소 | (주)다음기술단/우리기술(주) | None | 원남교(하) 외관조사망도 바닥판상면 S1 | 01 |

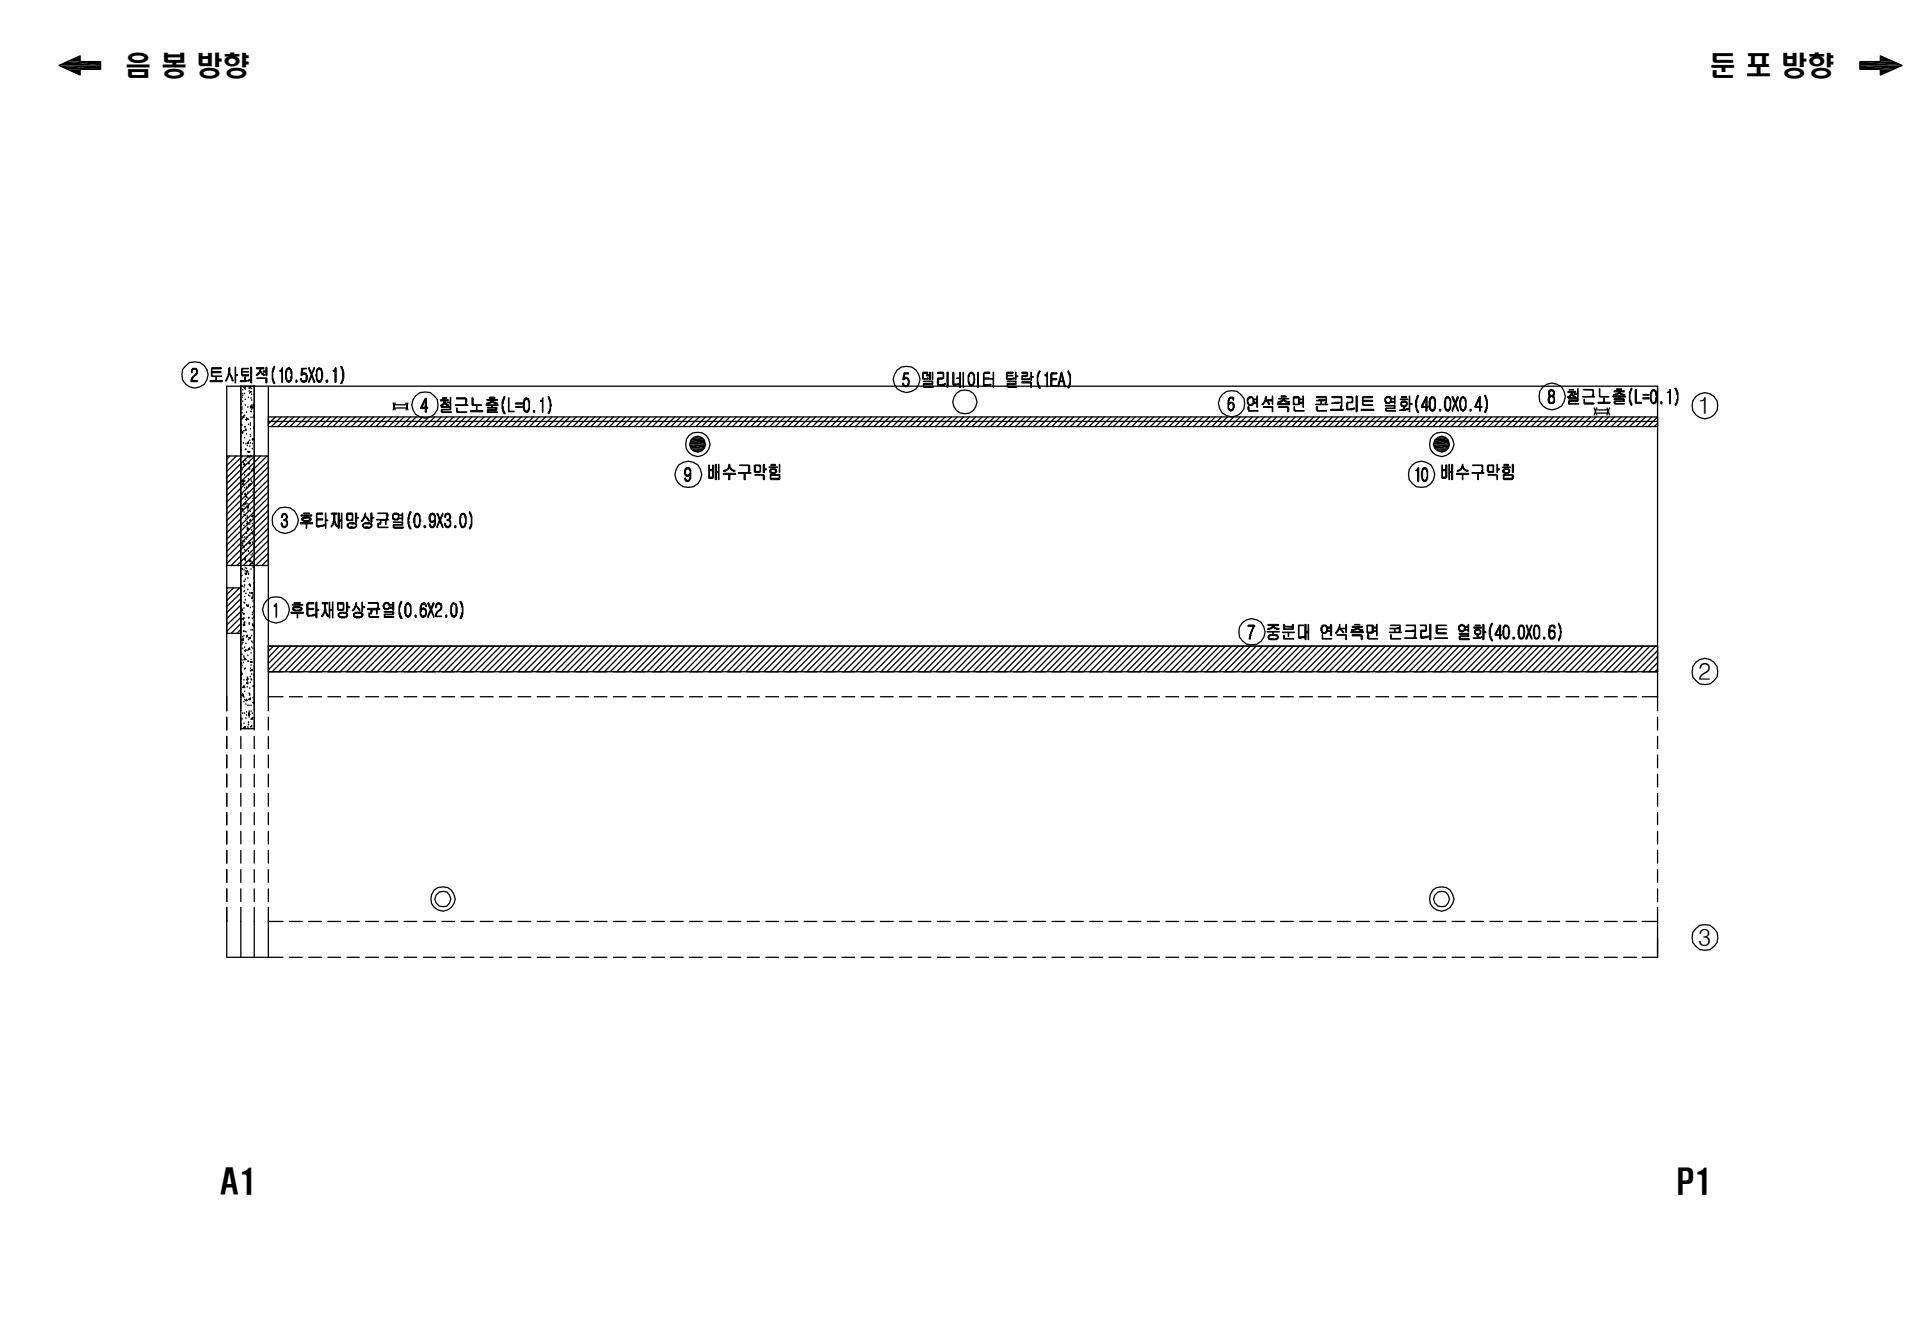
| 번 호 | 손상내용 | 손상규모 | | | | 단 위 | 비 고 |
|---|---|---|---|---|---|---|---|
| 1 | 후타재 망상균열 | 0.6 | 2.0 | 1 | 1.20 | m <sup>2</sup> | 기존 |
| 2 | 토사퇴적 | 10.5 | 0.1 | 1 | 1.05 | m <sup>2</sup> | 기존 |
| 3 | 후타재 망상균열 | 0.9 | 3.0 | 1 | 2.70 | m <sup>2</sup> | 기존 |
| 4 | 철근노출 | | 0.1 | 1 | 0.10 | m | 기존 |
| 5 | 델리네이터 탈락 | | | 1 | 1 | EA | 기존 |
| 6 | 콘크리트 열화 | 40.0 | 0.4 | 1 | 16.00 | m <sup>2</sup> | 기존 |
| 7 | 콘크리트 열화 | 40.0 | 0.6 | 1 | 24.00 | m <sup>2</sup> | 기존 |
| 8 | 철근노출 | | 0.1 | 1 | 0.10 | m | 기존 |
| 9 | 배수구 막힘 | | | 1 | 1 | EA | 신규 |
| 10 | 배수구 막힘 | | | 1 | 1 | EA | 신규 |

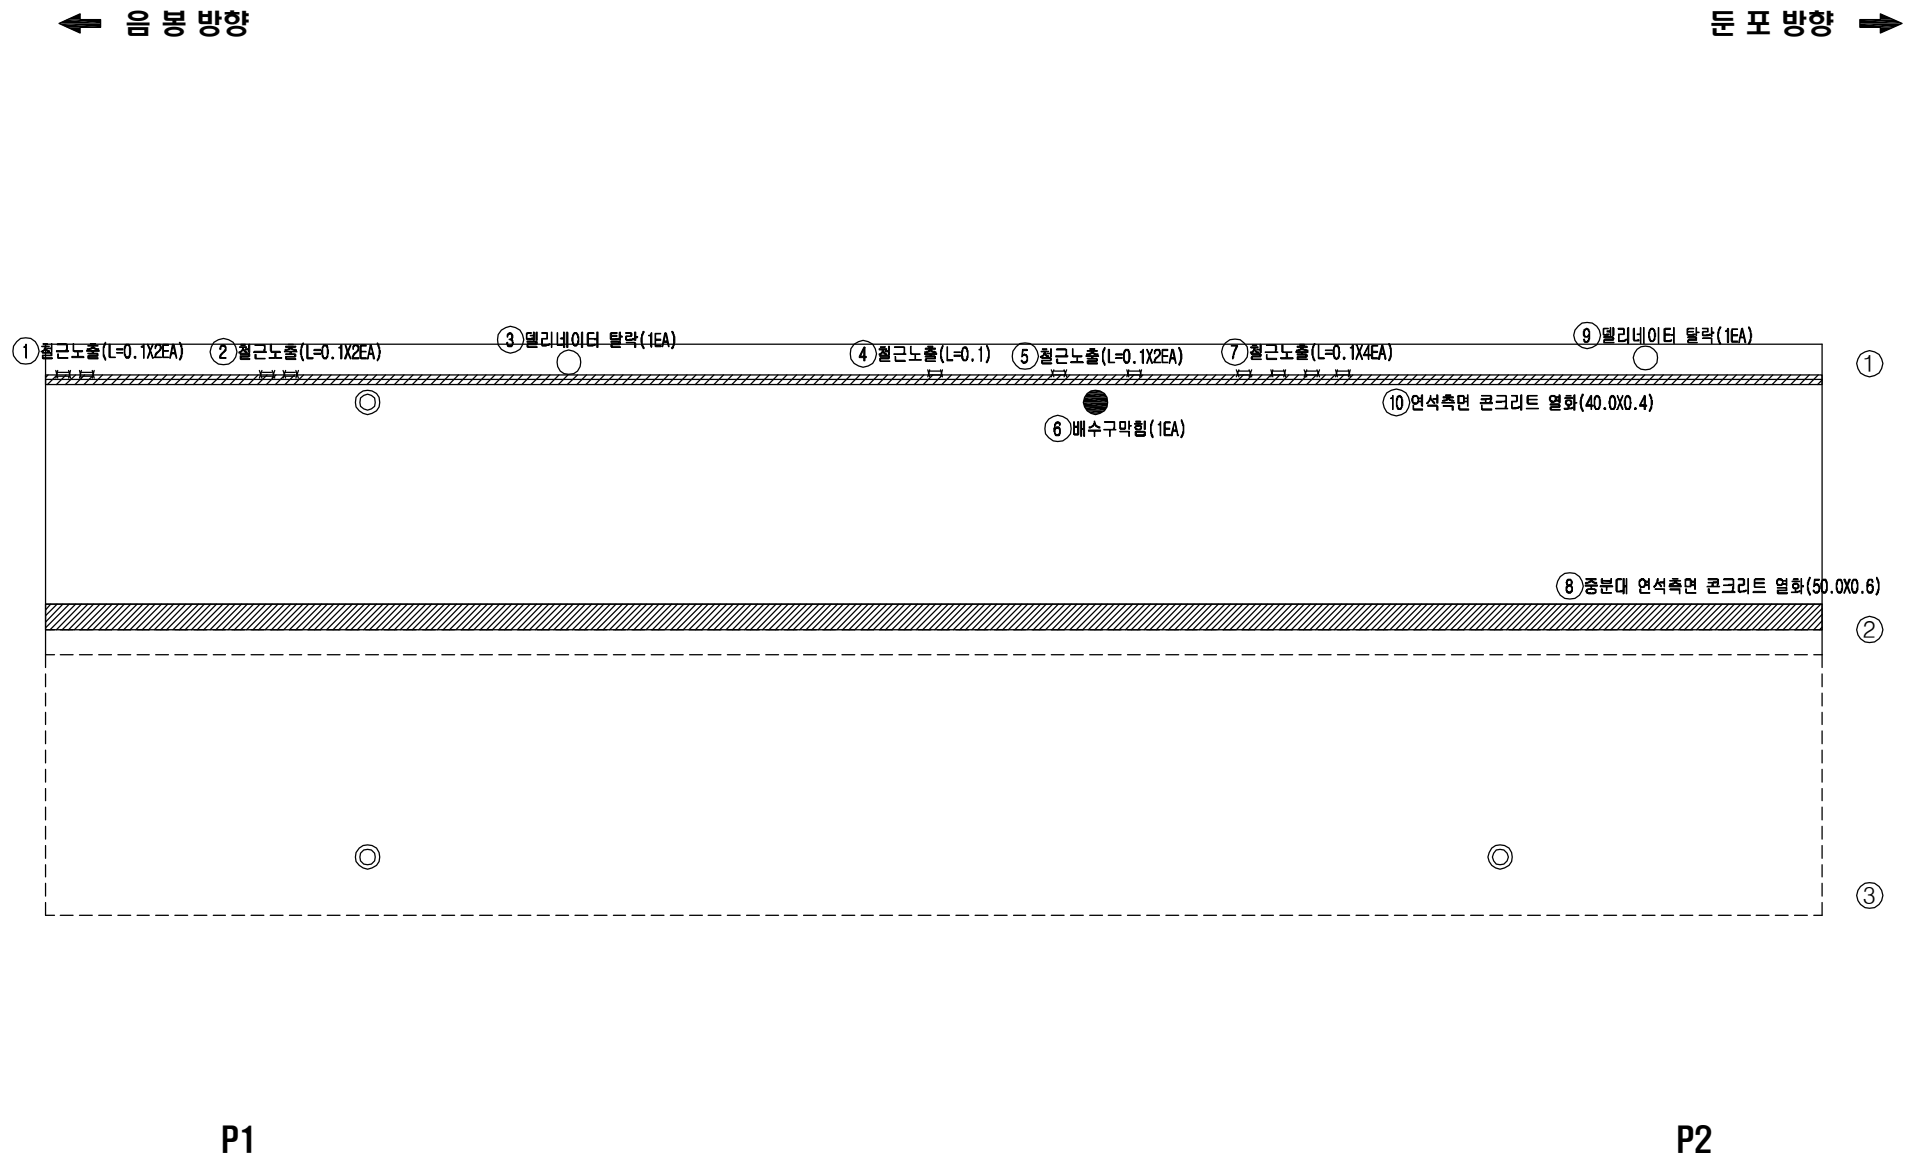
원남교(하) 외관조사망도 바닥판상면 S2

| 번호 | 손상내용 | 손상규모 | | | | 단위 | 비고 |
|---|---|---|---|---|---|---|---|
| 1 | 철근노출 | | 0.1 | 2 | 0.20 | m | 기존 |
| 2 | 철근노출 | | 0.1 | 2 | 0.20 | m | 기존 |
| 3 | 델리네이터 탈락 | | | 1 | 1 | EA | 기존 |
| 4 | 철근노출 | | 0.1 | 1 | 0.10 | m | 기존 |
| 5 | 철근노출 | | 0.1 | 2 | 0.20 | m | 기존 |
| 6 | 배수구 막힘 | | | 1 | 1 | EA | 기존 |
| 7 | 철근노출 | | 0.1 | 4 | 0.40 | m | 기존 |
| 8 | 콘크리트 열화 | 50.0 | 0.6 | 1 | 30.00 | m³ | 기존 |
| 9 | 델리네이터 탈락 | | | 1 | 1 | EA | 기존 |
| 10 | 콘크리트 열화 | 40.0 | 0.4 | 1 | 16.00 | m³ | 신규 |

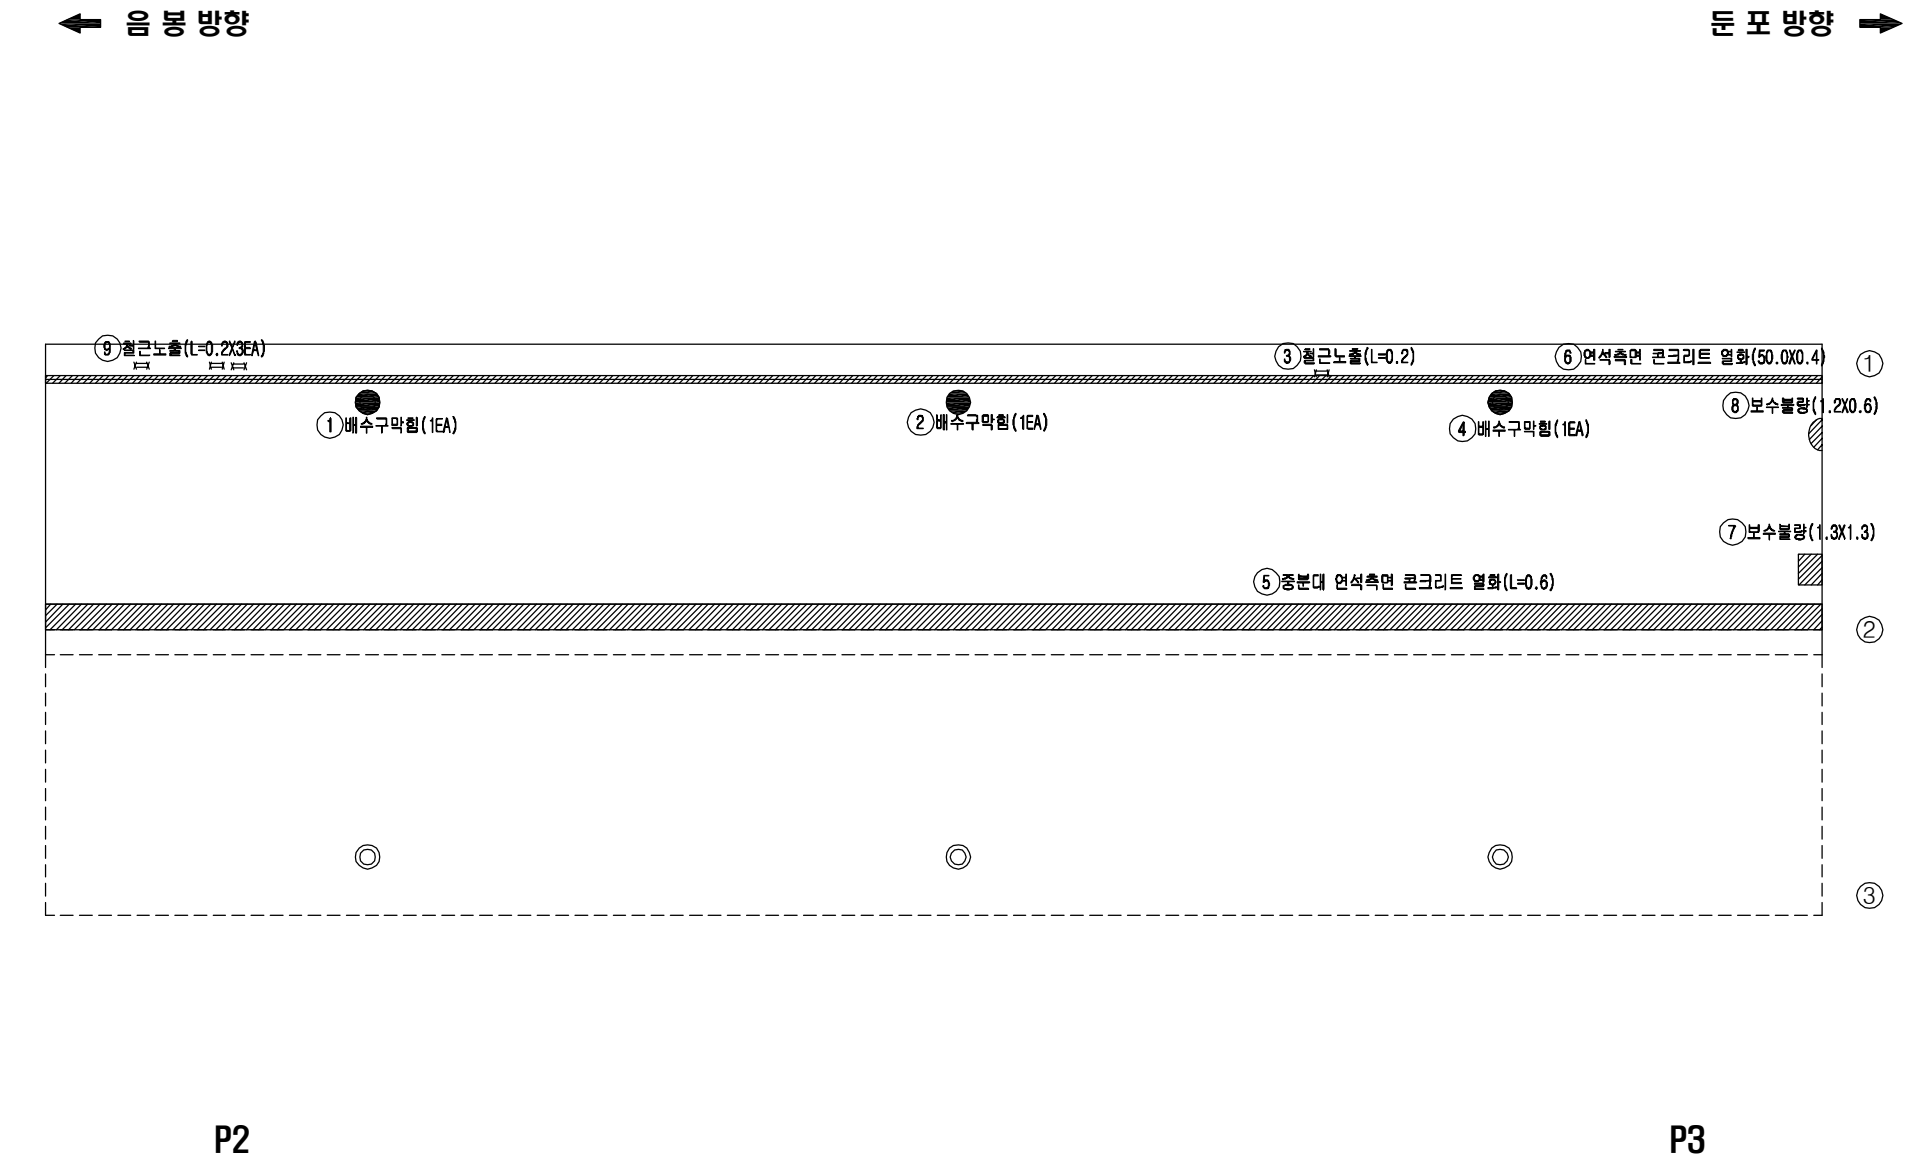
원남교(하) 외관조사망도 바닥판상면 S3

| 번호 | 손상내용 | 손상규모 | | | | 단위 | 비고 |
|---|---|---|---|---|---|---|---|
| 1 | 배수구 막힘 | | | 1 | 1 | EA | 기존 |
| 2 | 배수구 막힘 | | | 1 | 1 | EA | 기존 |
| 3 | 철근노출 | | 0.2 | 1 | 0.20 | m | 기존 |
| 4 | 배수구 막힘 | | | 1 | 1 | EA | 기존 |
| 5 | 콘크리트 열화 | 50.0 | 0.6 | 1 | 30.00 | m | 기존 |
| 6 | 콘크리트 열화 | 50.0 | 0.4 | 1 | 20.00 | m | 기존 |
| 7 | 보수불량 | 1.3 | 1.3 | 1 | 1.69 | m | 기존 |
| 8 | 보수불량 | 1.2 | 0.6 | 1 | 0.72 | m | 기존 |
| 9 | 철근노출 | | 0.2 | 3 | 0.60 | m | 신규 |

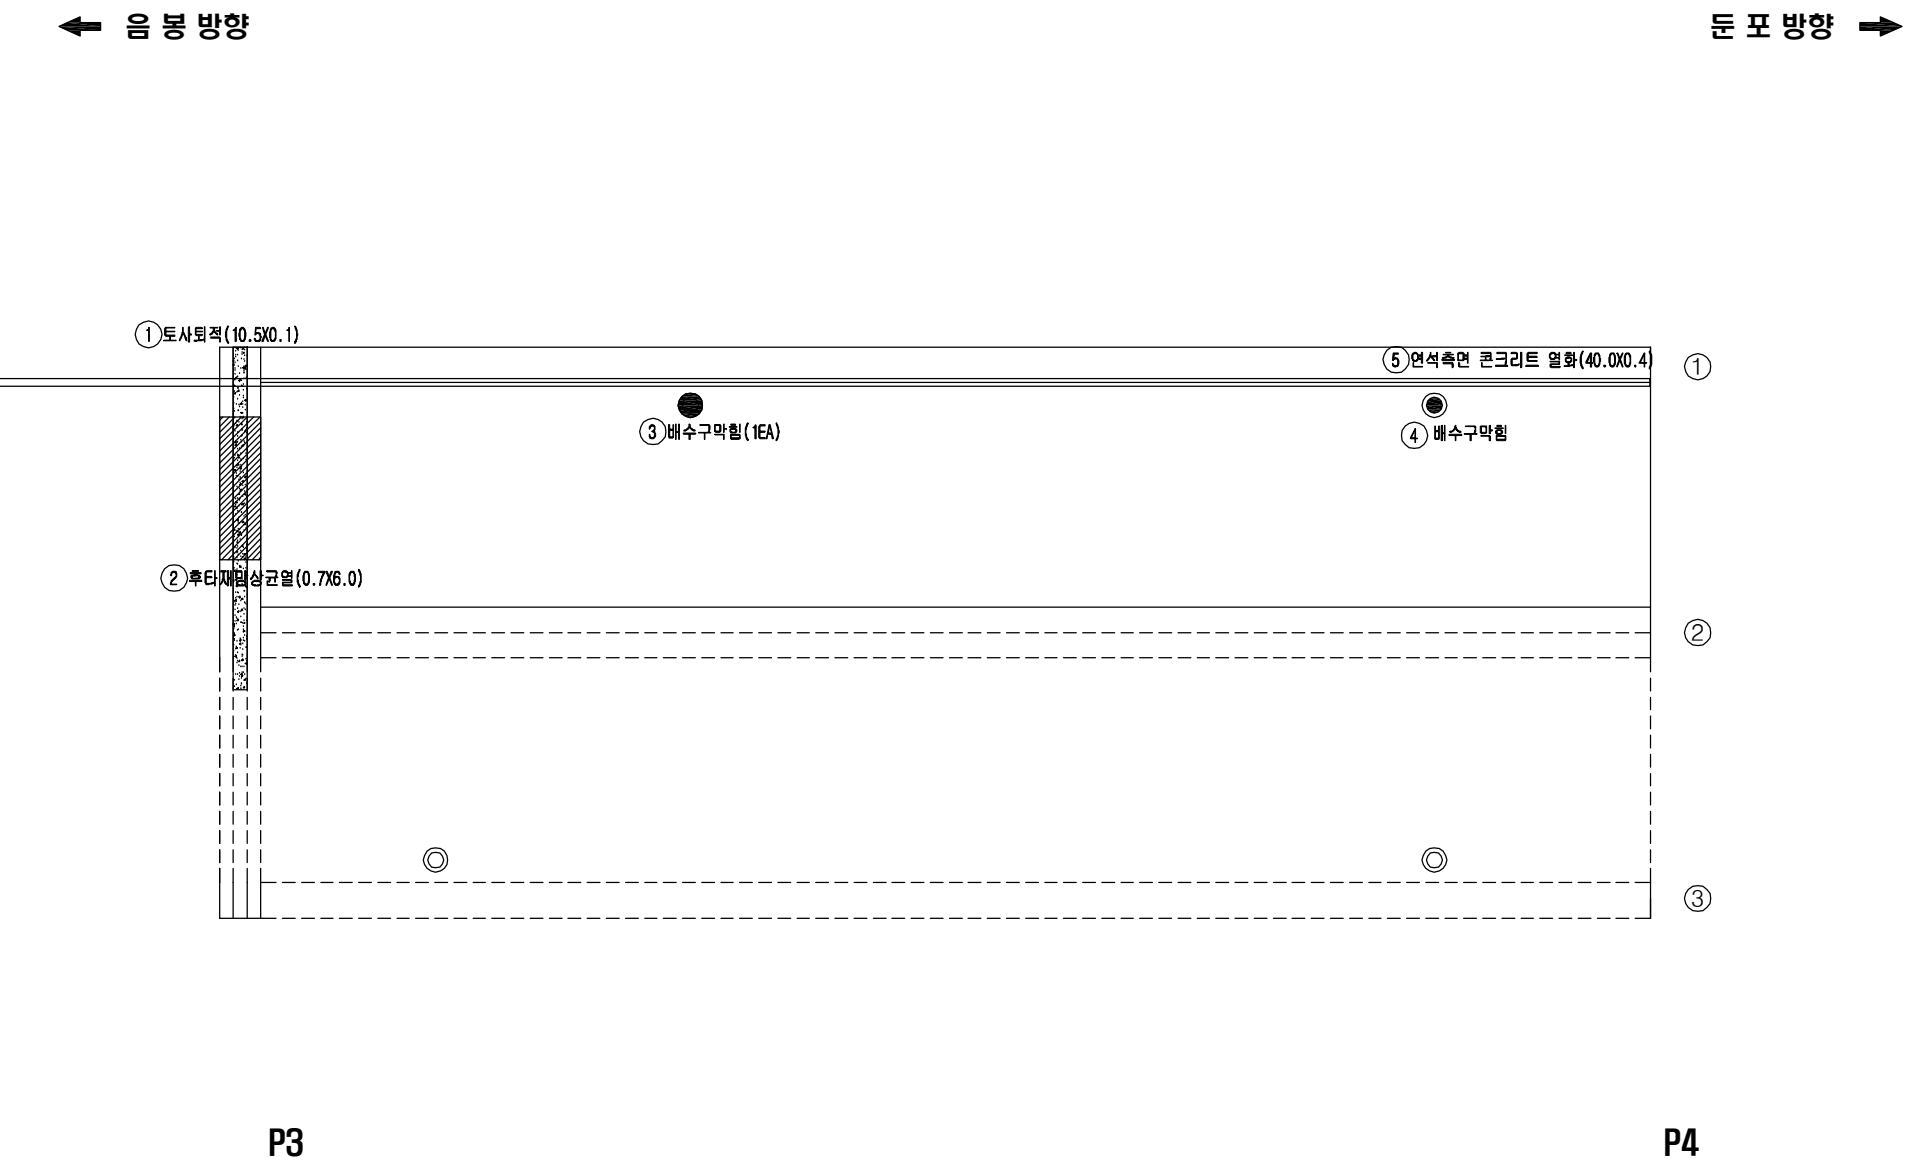
원남교(하) 외관조사망도 바닥판상면 S4

| 번 호 | 손상내용 | 손상규모 | | | | 단 위 | 비 고 |
|---|---|---|---|---|---|---|---|
| 1 | 토사퇴적 | 10.5 | 0.1 | 1 | 1.05 | m³ | 기존 |
| 2 | 후타재망상균열 | 0.7 | 0.6 | 1 | 0.42 | m³ | 기존 |
| 3 | 배수구 막힘 | | | 1 | 1 | EA | 기존 |
| 4 | 배수구 막힘 | | | 1 | 1 | EA | 신규 |
| 5 | 콘크리트 열화 | 40.0 | 0.4 | 1 | 16.00 | m³ | 신규 |

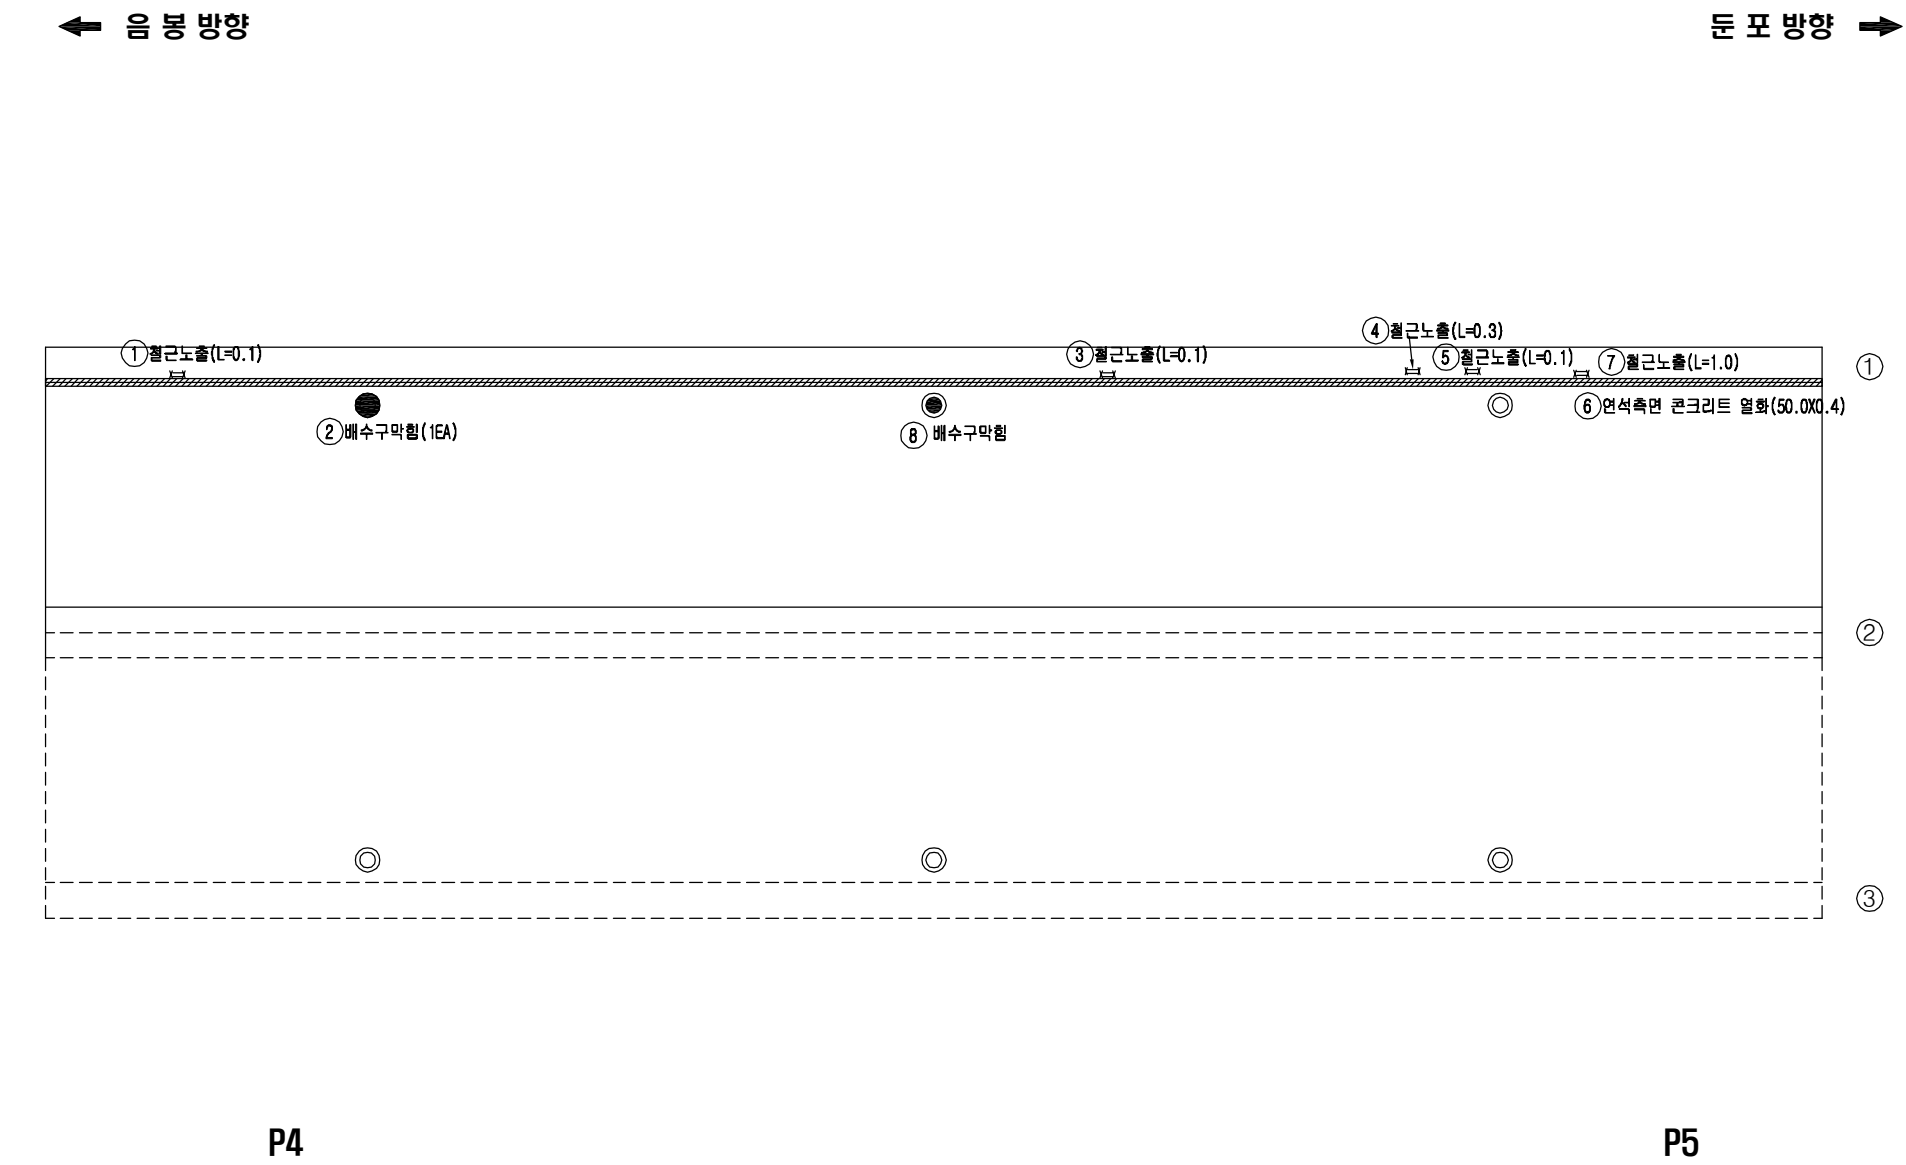
원남교(하) 외관조사망도 바닥판상면 S5

| 번 호 | 손상내용 | 손상규모 | | | | 단 위 | 비 고 |
|---|---|---|---|---|---|---|---|
| 1 | 철근노출 | | 0.1 | 1 | 0.10 | m | 기존 |
| 2 | 배수구 막힘 | | | 1 | 1 | EA | 기존 |
| 3 | 철근노출 | | 0.1 | 1 | 0.10 | m | 기존 |
| 4 | 철근노출 | | 0.3 | 1 | 0.30 | m | 기존 |
| 5 | 철근노출 | | 0.1 | 1 | 0.10 | m | 기존 |
| 6 | 콘크리트 열화 | 50.0 | 0.4 | 1 | 20.00 | m³ | 기존 |
| 7 | 철근노출 | | 0.1 | 1 | 0.10 | m | 기존 |
| 8 | 배수구 막힘 | | | 1 | 1 | EA | 신규 |

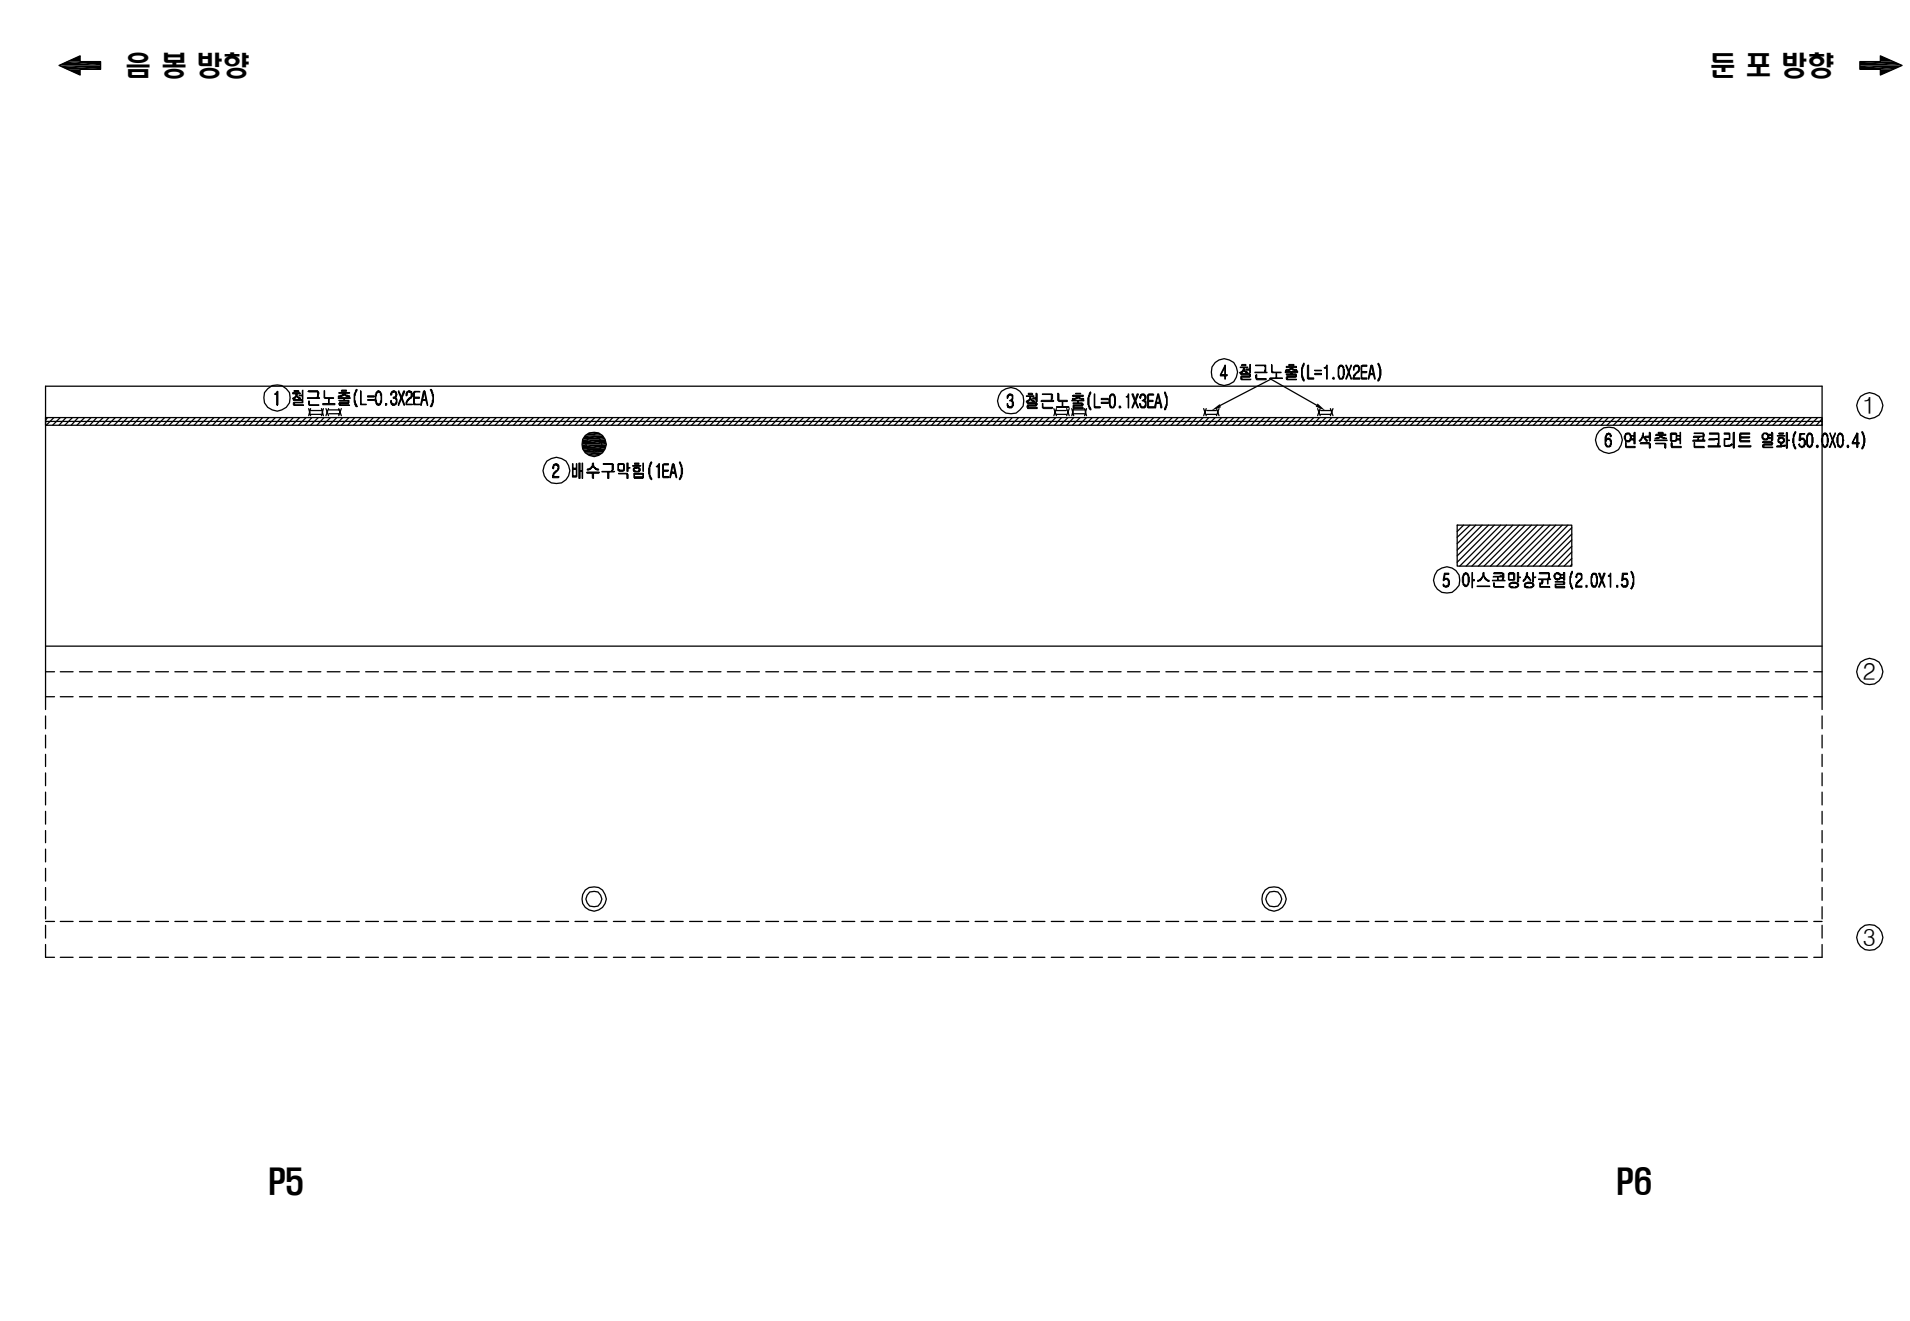
원남교(하) 외관조사망도 바닥판상면 S6

| 번 호 | 손상내용 | 손상규모 | | | | 단 위 | 비 고 |
|---|---|---|---|---|---|---|---|
| 1 | 철근노출 | | 0.3 | 2 | 0.60 | m | 기존 |
| 2 | 배수구 막힘 | | | 1 | 1 | EA | 기존 |
| 3 | 철근노출 | | 0.1 | 3 | 0.30 | m | 기존 |
| 4 | 철근노출 | | 1.0 | 2 | 2.00 | m | 기존 |
| 5 | 아스콘망상균열 | 2.0 | 1.5 | 1 | 3.00 | m <sup>2</sup> | 기존 |
| 6 | 콘크리트 열화 | 50.0 | 0.4 | 1 | 20.00 | m <sup>3</sup> | 기존 |

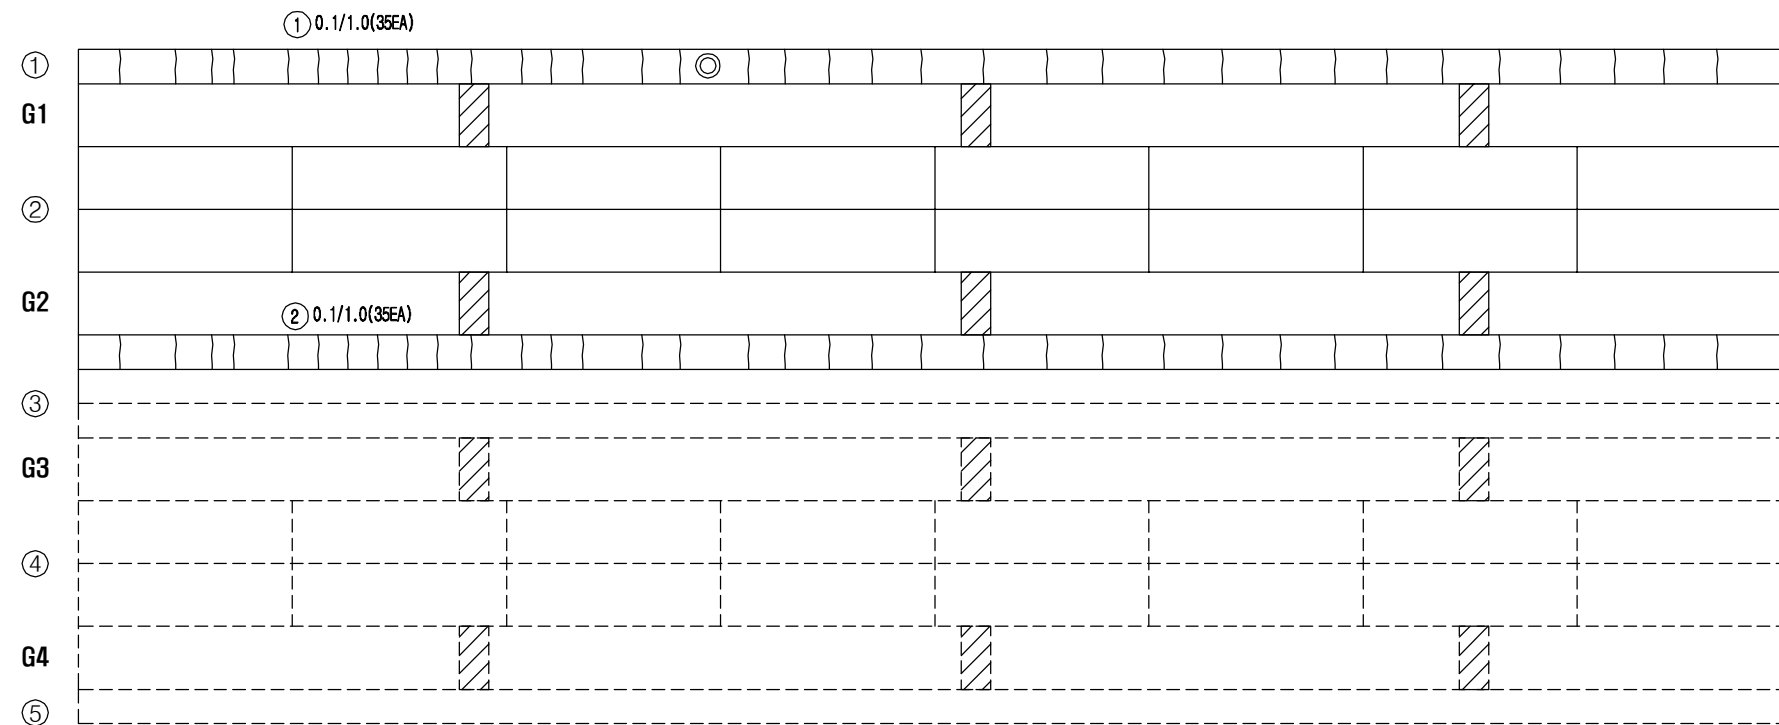
## ■ 원남교(하) 외관조사망도 바닥판하면 S1

| 번 호 | 손상내용 | 손상규모 | | | | 단 위 | 비 고 |
|---|---|---|---|---|---|---|---|
| 1 | 균열 | 0.1 | 1.0 | 35 | 35.00 | m | 신규 |
| 2 | 균열 | 0.1 | 1.0 | 35 | 35.00 | m | 신규 |

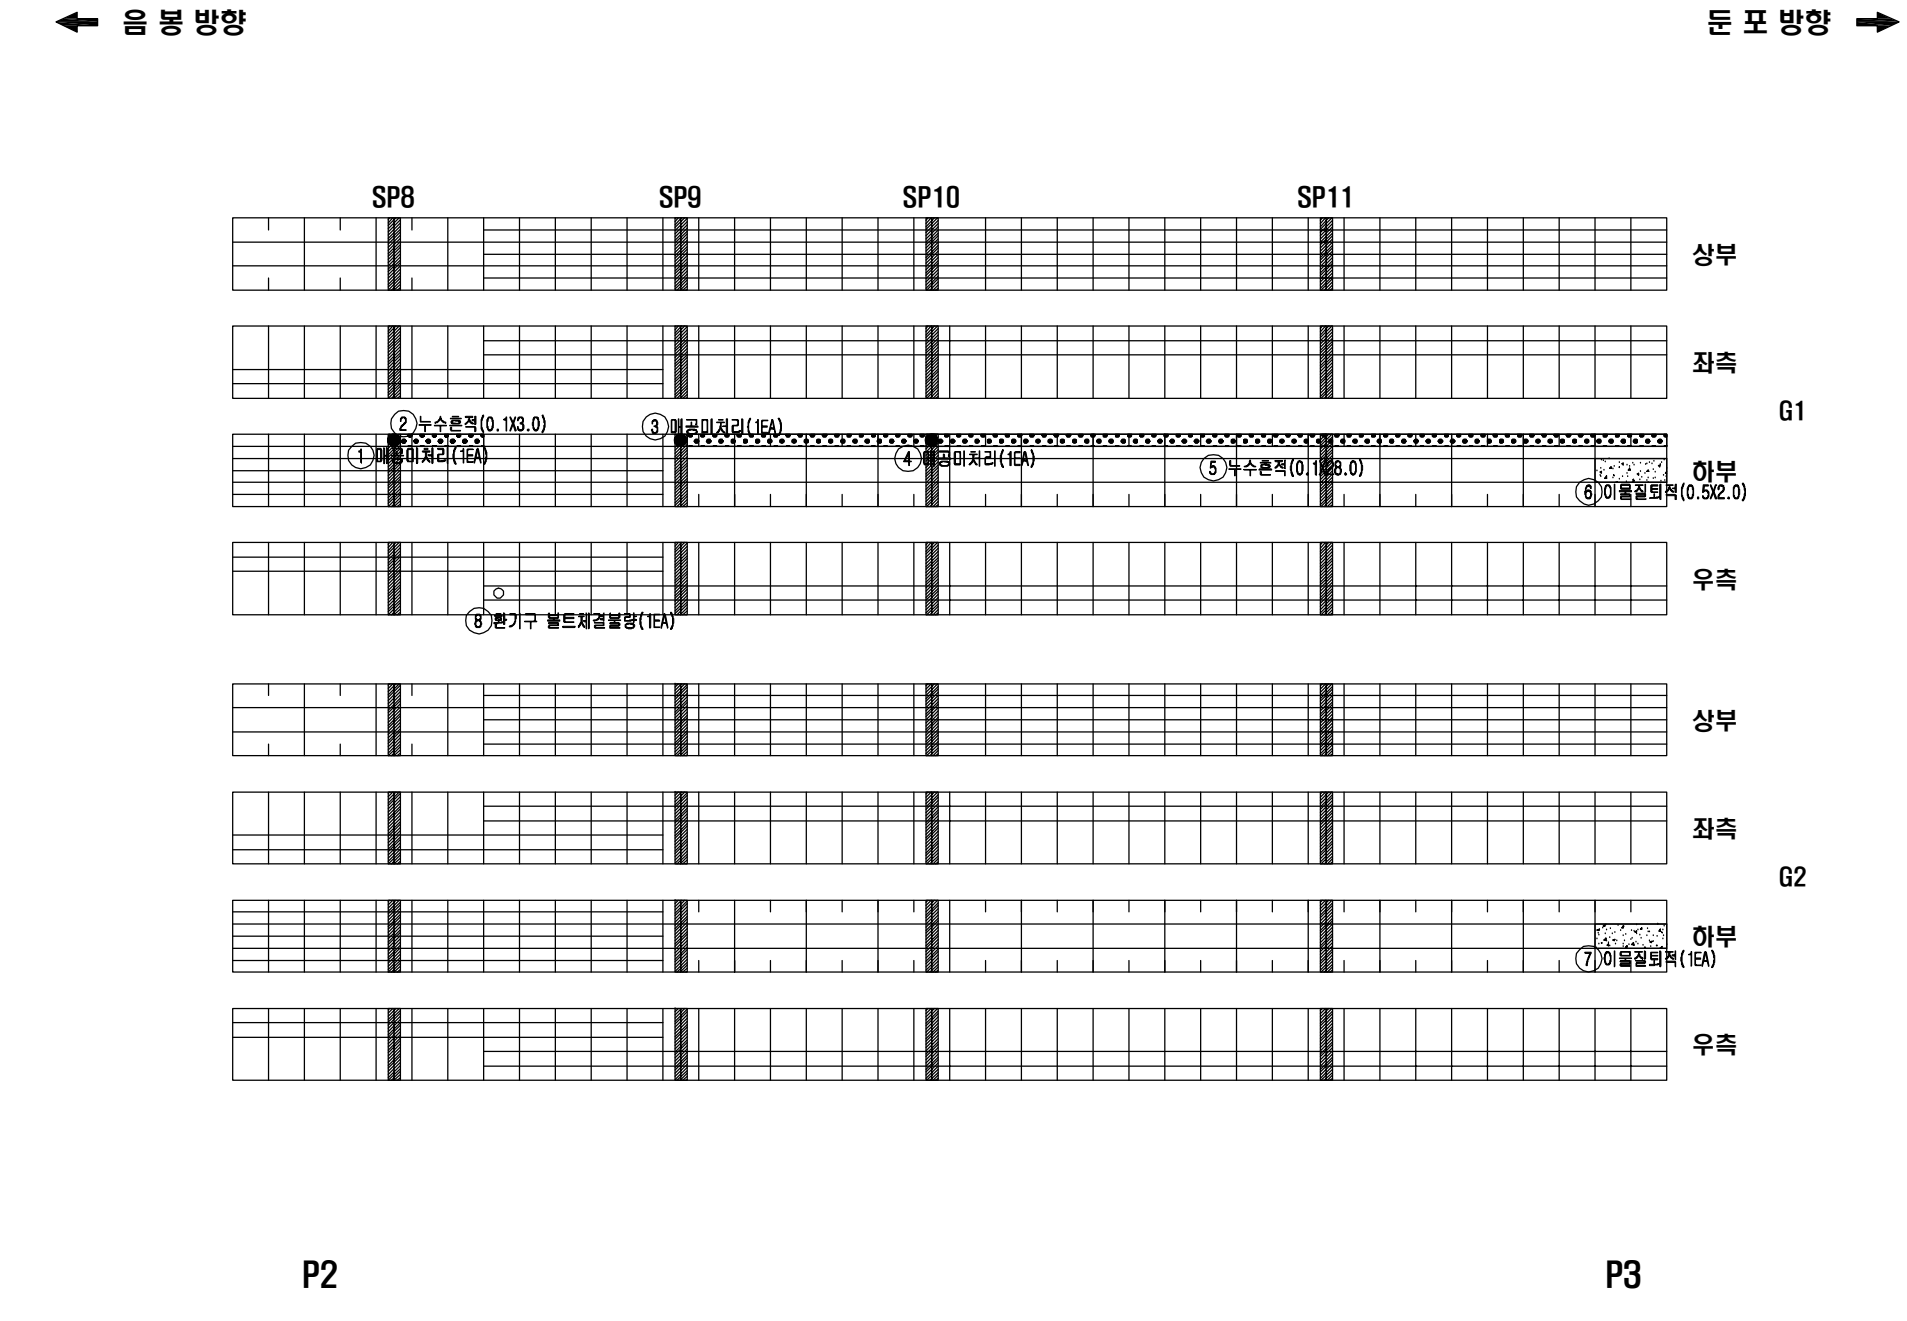
원남교(하) 외관조사망도 주형내부 S3-G1,G2

| 번호 | 손상내용 | 손상규모 | | | | 단위 | 비고 |
|---|---|---|---|---|---|---|---|
| 2 | 누수흔적 | 0.1 | 3.0 | 1 | 0.30 | m² | 기존 |
| 5 | 누수흔적 | 0.1 | 28.0 | 1 | 2.80 | m² | 기존 |

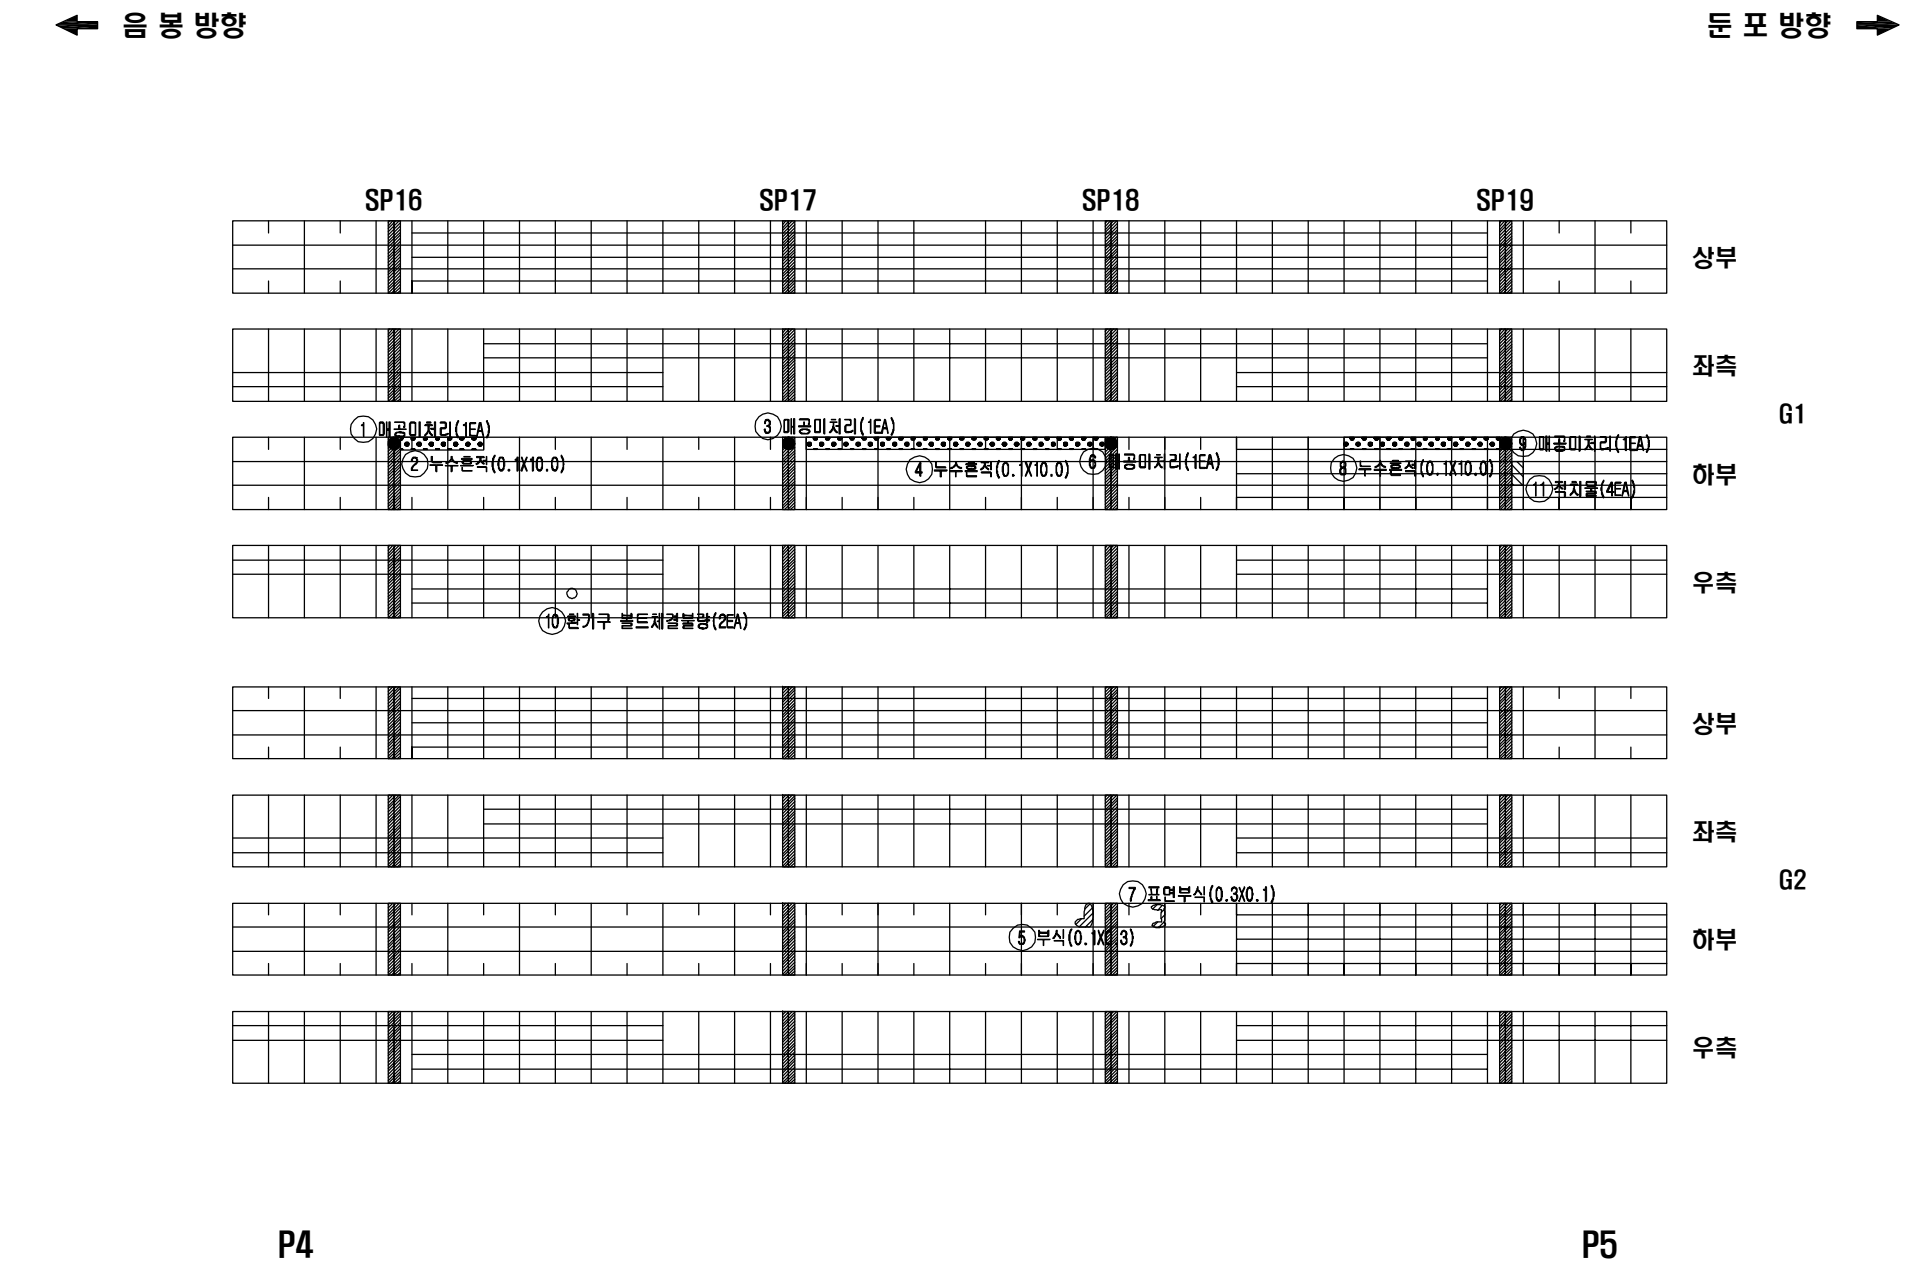
# 원남교(하) 외관조사망도 주형내부 S5-G1,G2

| 번 호 | 손상내용 | 손상규모 | | | | 단 위 | 비 고 |
|---|---|---|---|---|---|---|---|
| 2 | 누수흔적 | 0.1 | 10.0 | 1 | 1.00 | m² | 기존 |
| 4 | 누수흔적 | 0.1 | 10.0 | 1 | 1.00 | m² | 기존 |
| 5 | 부식 | 0.1 | 0.3 | 1 | 0.03 | m² | 기존 |
| 7 | 표면부식 | 0.3 | 0.1 | 1 | 0.03 | m² | 기존 |
| 8 | 누수흔적 | 0.1 | 10.0 | 1 | 1.00 | m² | 기존 |

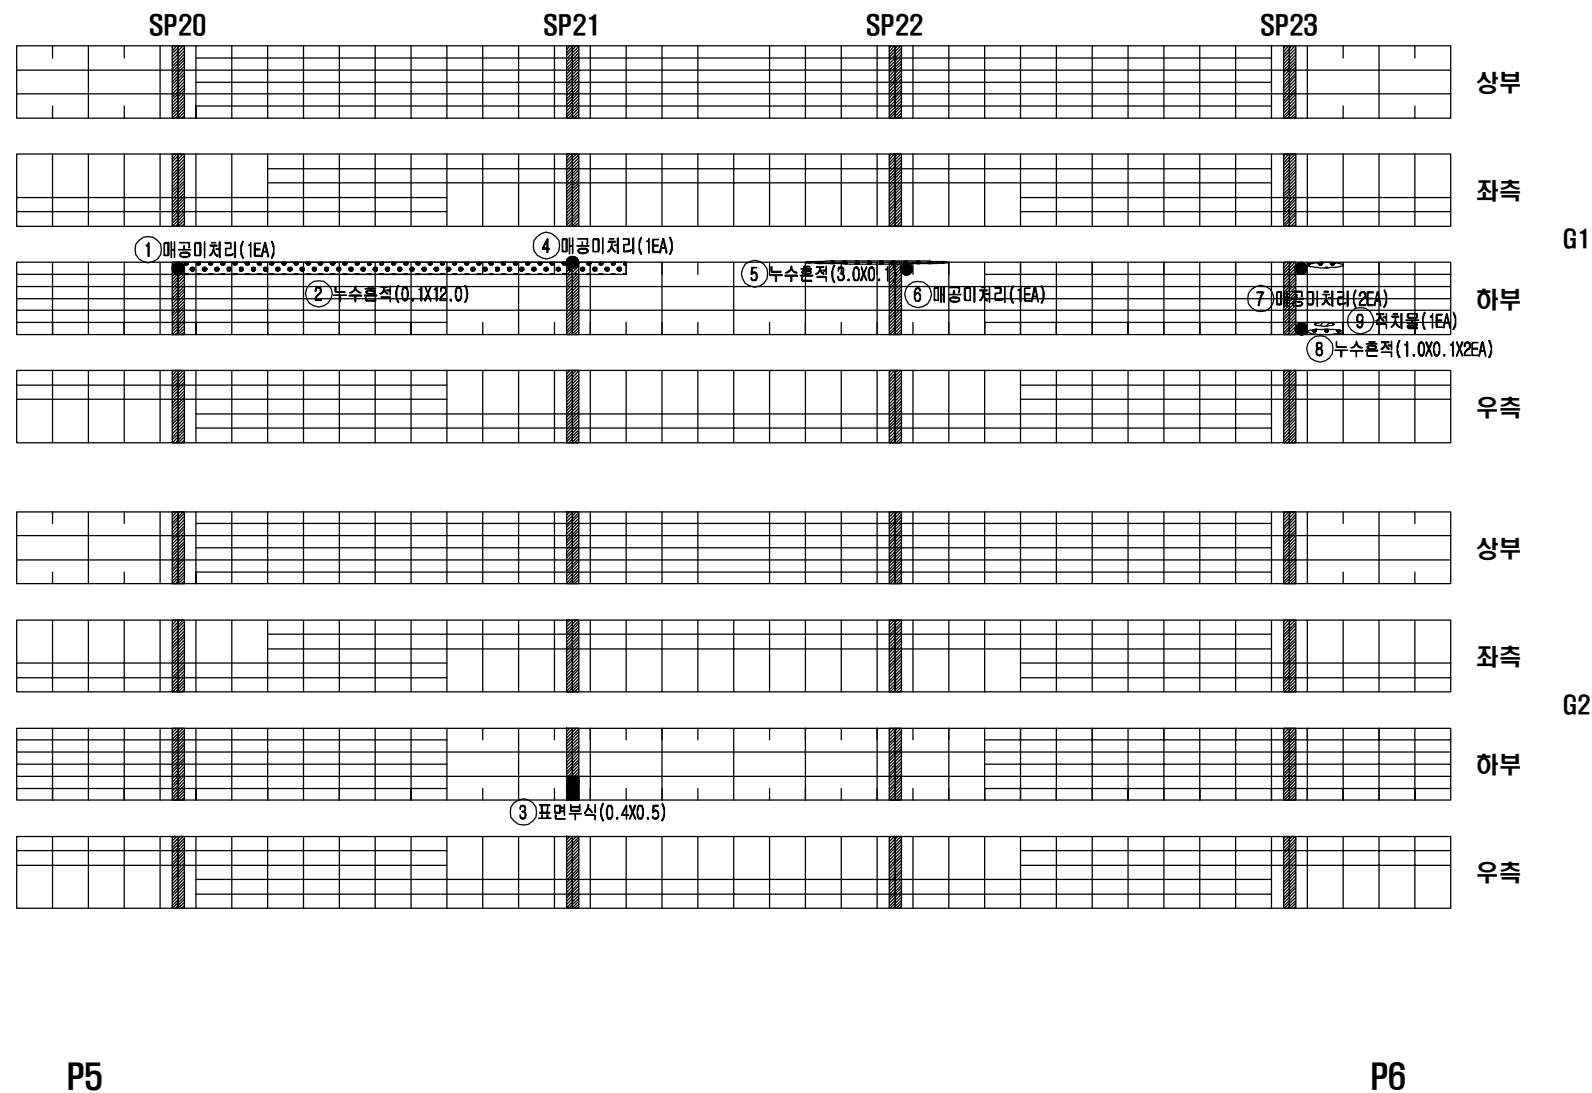
## ■ 원남교(하) 외관조사망도 주형내부 S6-G1,G2

| 번 호 | 손상내용 | 손상규모 | | | | 단 위 | 비 고 |
|---|---|---|---|---|---|---|---|
| 2 | 누수흔적 | 0.1 | 12.0 | 1 | 1.20 | m² | 기존 |
| 3 | 표면부식 | 0.4 | 0.5 | 1 | 0.20 | m² | 기존 |
| 5 | 누수흔적 | 3.0 | 0.1 | 1 | 0.30 | m² | 기존 |
| 8 | 누수흔적 | 1.0 | 0.1 | 2 | 0.20 | m² | 기존 |
