원남교(하) 외관조사망도 바닥판상면 S1

| 용역명 | 발주처 | 용역사 | SCALE | 도면명 | 도면번호 |
|---|---|---|---|---|---|
| 국도21호선 목주교 동 4개소 정밀안전진단용역 | 예산국도관리사무소 | (주)다음기술단/우리기술(주) | None | 원남교(하) 외관조사망도 바닥판상면 S1 | 01 |

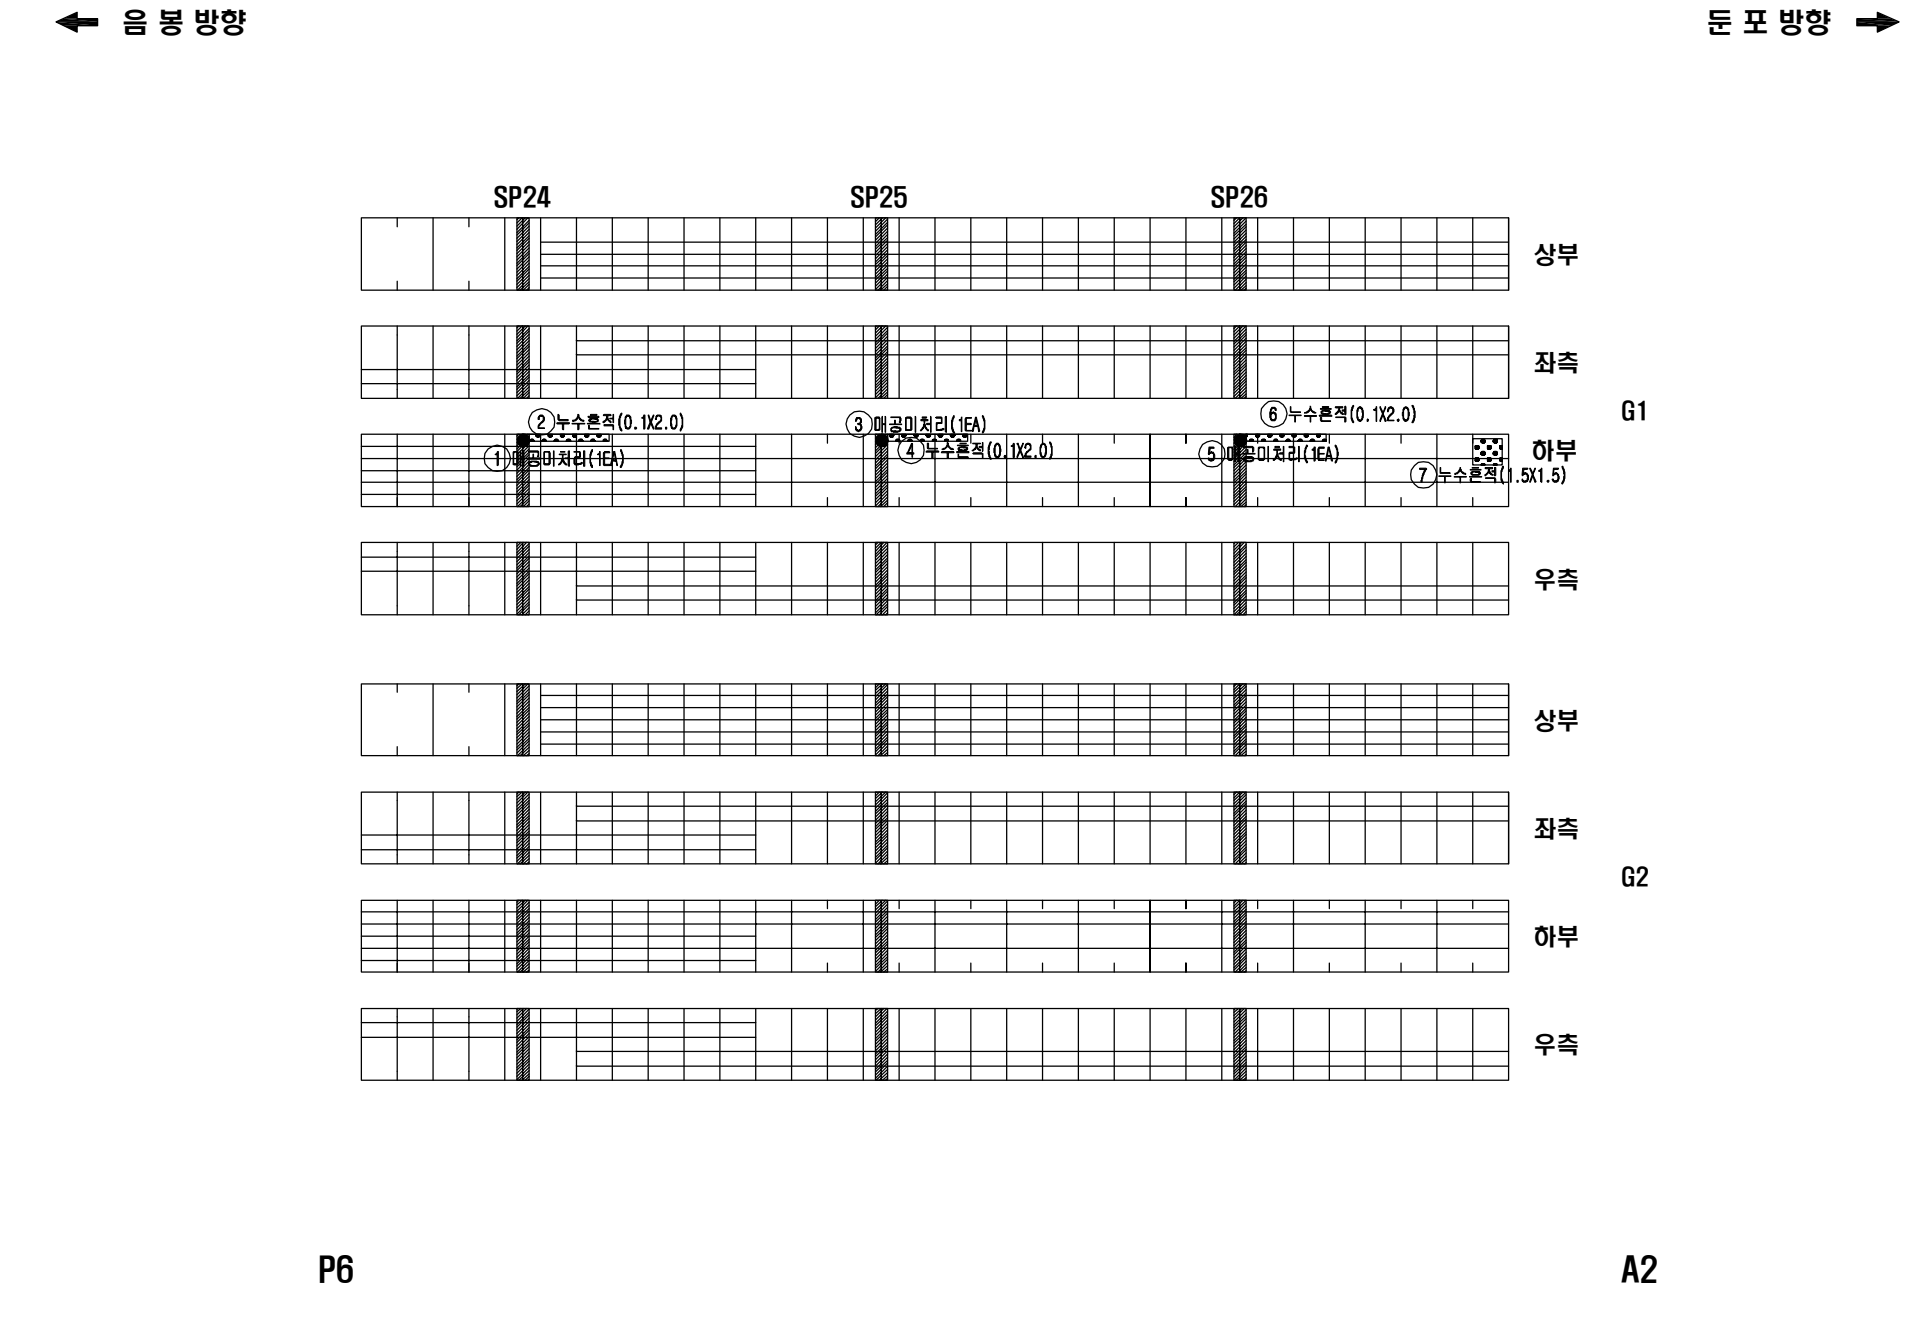
원남교(하) 외관조사망도 주형내부 S7-G1,G2

| 번 호 | 손상내용 | 손상규모 | | | | 단 위 | 비 고 |
|---|---|---|---|---|---|---|---|
| 2 | 누수흔적 | 0.1 | 2.0 | 1 | 0.20 | m² | 기존 |
| 4 | 누수흔적 | 0.1 | 2.0 | 1 | 0.20 | m² | 기존 |
| 6 | 누수흔적 | 0.1 | 2.0 | 1 | 0.20 | m² | 기존 |
| 7 | 누수흔적 | 1.5 | 1.5 | 1 | 2.25 | m² | 기존 |
