## 제 5 장 외관조사

섬안큰다리는 경상북도 포항시 남구 대도동~연일읍 오천리에 위치한 교량으로 1995년에 준공되어 20년 이상 공용중이며, 연장 586.0m의 Steel Box Girder교 형식으로 시공되었다.

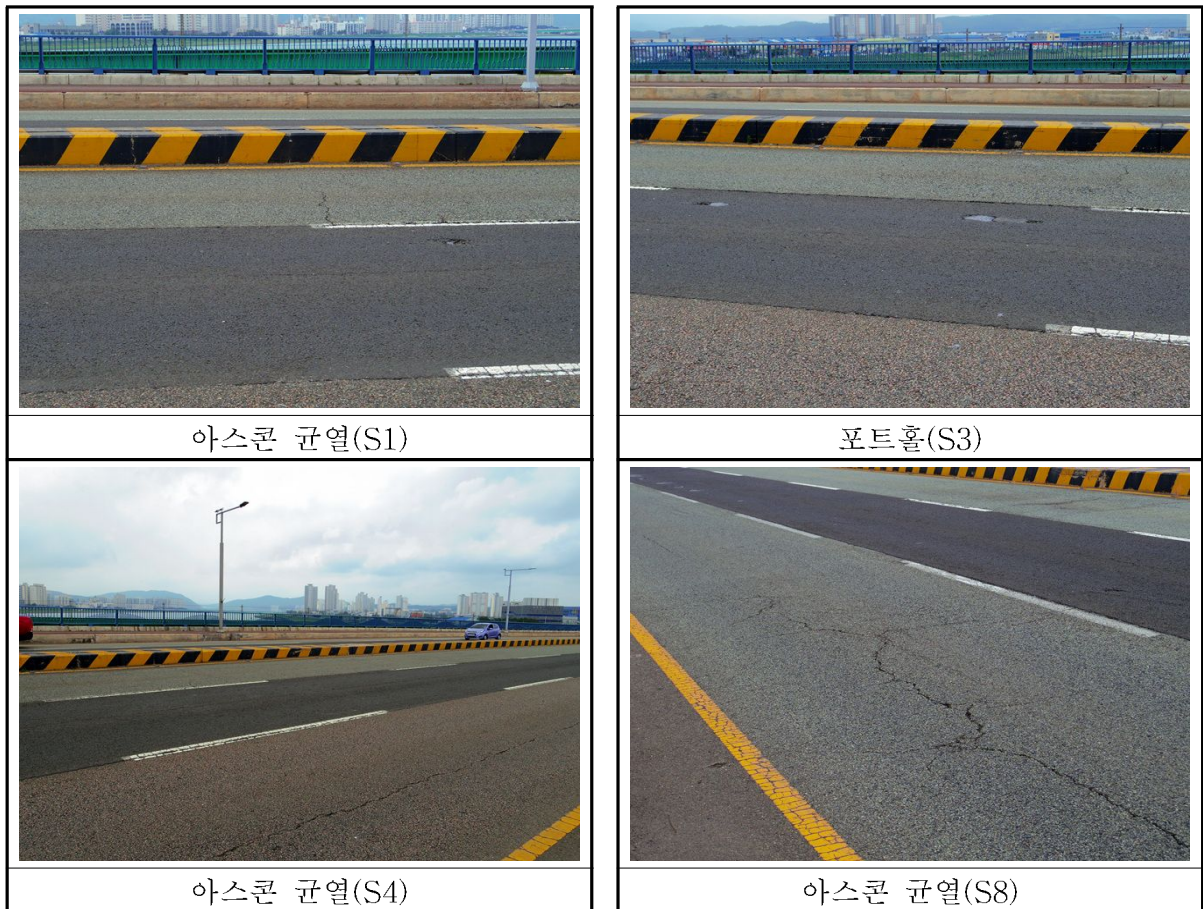
【그림 3.5】 교면포장 손상 현황

교면포장의 주요 손상은 장기공용 및 중차량 운행에 의한 아스콘 균열, 망상균열 및 라벨링 등이며, 국부적으로 포트홀이 발생하였다.

현재 교면포장 상태에 대한 외관조사 결과, 아스콘 망상균열 및 라벨링 (688.0m<sup>2</sup>, 13개소)과, 아스콘 균열(492.00m, 55개소), 포트홀 및 파손, 굽힘(1.98m<sup>2</sup>, 16개소), 접속부 침식 및 이격(12.5m<sup>2</sup>, 1개소)이 발생되었다. 포장부의 손상은 반복적인 차량 하중, 중차량의 지속적인 통행 및 아스콘의 노후화에 의한 손상으로 판단되며, 접속부

침하구간은 교대의 측방유동에 의하여 발생한 손상으로 사료된다. 균열 및 라벨링, 포트홀의 손상 구간은 차량의 주행성 및 유지관리를 위한 재포장, 아스콘 팻칭 등의 조치가 요구되며, 보도부 침하구간은 재포장 등의 조치가 필요하다.

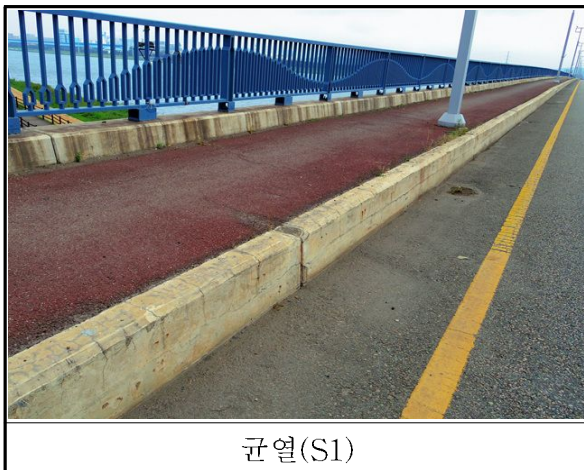
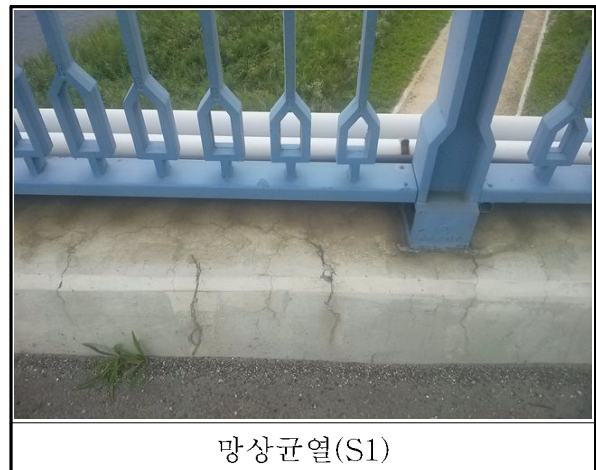
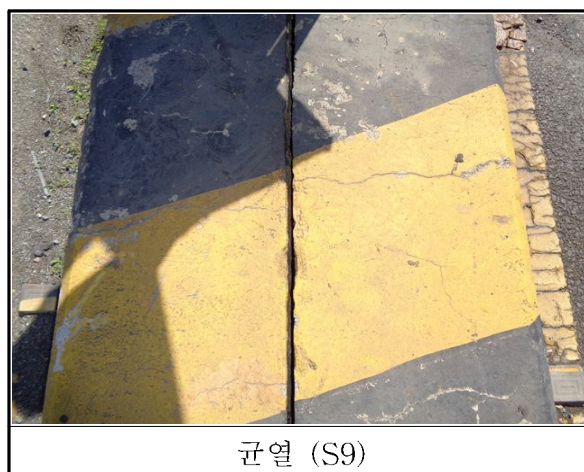
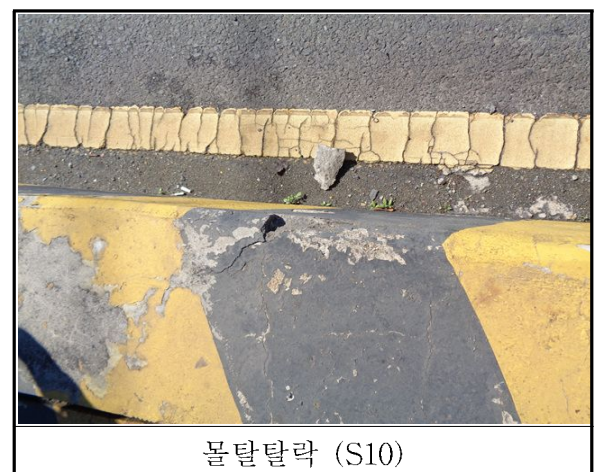
【그림 3.8】 방호벽 손상 현황

연석/난간의 주요 손상은 철근 피복두께부족에 의한 철근노출, 이물질 및 보수부 접착불량에 의한 박리, 건조수축에 의한 균열( $cw=0.3mm$  미만), 충돌에 의한 굽힘 등이 조사되었다.

연석/난간 및 중분대 상태에 대한 외관조사 결과,  $0.3mm$ 미만의 균열( $1,357.0m$ ),  $0.3mm$  이상의 균열( $14.0m$ ), 균열부 누수( $0.9m$ ), 망상균열( $111.42m^2$ ), 파손 및 박리, 몰탈 파손( $11.74m^2$ )이 발생되었다. 기 손상부는 철근 피복두께부족에 의한 철근노출, 이물질 및 보수부 접착불량에 의한 박리, 건조수축에 의한 균열( $cw=0.3mm$  미만), 충돌에 의한 굽힘에 의한 손상으로 판단되며, 손상부는 내구성 확보를 위하여 단면보

수, 주입보수 및 습식균열보수 등의 조치가 요구되며, 경미한 손상은 주기적인 관찰 후 표면처리 등의 조치가 필요하다.

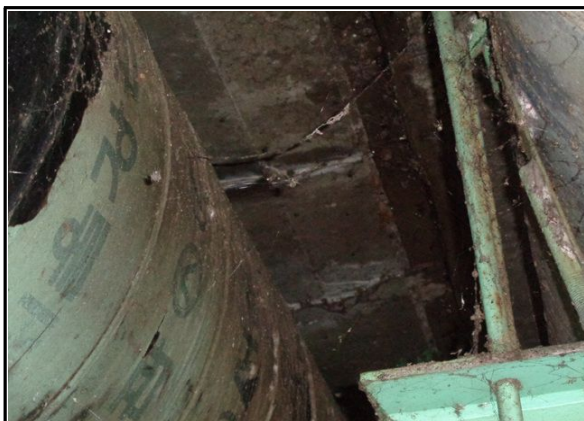
바닥판 하면은 데크플레이트가 설치되어 있는 상태로, 데크플레이트 부식이 발생하였으며, 캔틸레버의 국부적인 균열부백태가 발생한 상태이다. 바닥판하면 상태에 대한 외관조사 결과 캔틸레버 균열부백태(326.00m), 백태(0.6m), 콘크리트 탈락(0.1 m²), 데크플레이트 부식(4,438.4m²)이 발생되었다. 기 손상부는 초기 건조수축 균열 구간에 우수의 유입으로 백태가 발생하였고, 해안과 근접하여 있어 데크플레이트 부식이 다수 발생하였다. 손상부는 내구성 확보를 위하여 습식균열보수가 요구되며, 그라인더 등으로 물긋기 홈만 연결하여도 손상의 진전은 방지 할 수 있다. 기존 경미한 손상은 주기적인 관찰 후 진전 시 표면처리, 재도장 등의 조치가 필요하다.

캔틸레버 균열부백태 (S3)

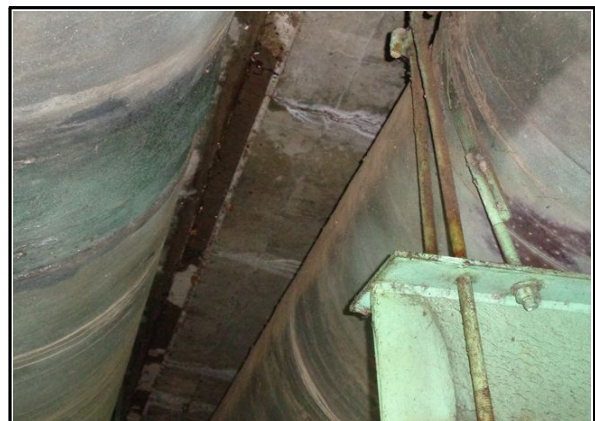
캔틸레버 균열부백태 (S4)

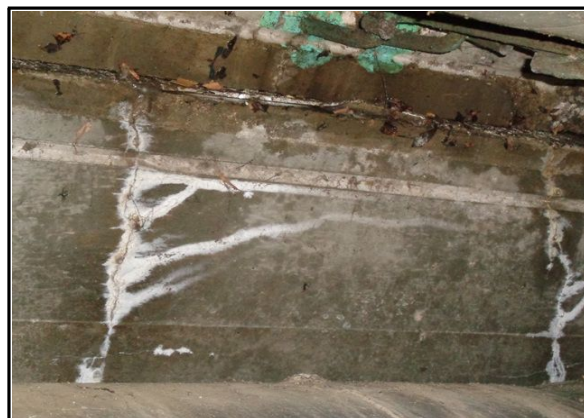
캔틸레버 균열부백태 (S9)

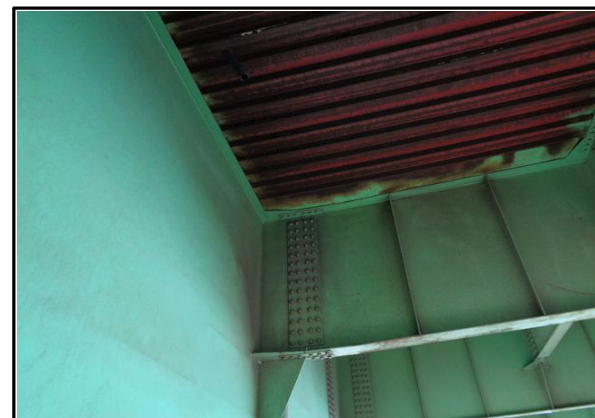
데크플레이트 부식(S5)

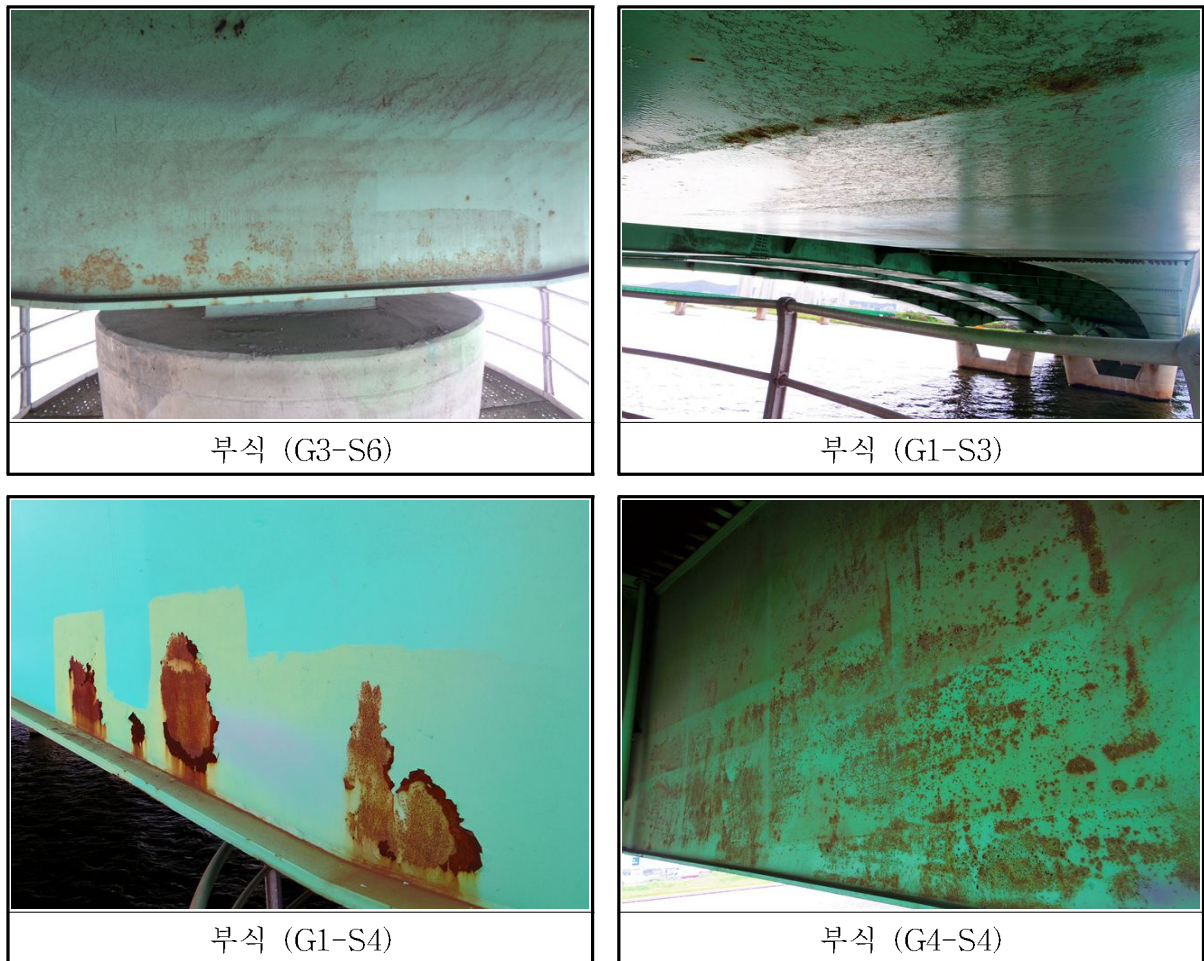
【그림 3.14】 거더외부 손상 현황

거더 외부, 가로보의 주요 손상은 Steel Box 전반에 걸쳐 발생된 장기공용에 의한 도장박락 으로 도장 상도층이 박리되거나 표면에 녹물이 배어있는 상태이다.

현재 거더외부에 대한 외관조사 결과, 도장 박리 및 박락, 부식(2087.26㎡)이 발생되었다. 섬안큰다리는 해안과 근접하여 있어, 강재에 대한 도장 부식, 박리, 박락 등의 손상발생 빈도가 높은 것으로 판단되며, 도장 박리 및 부식 구간은 재도장이 요구된다. 재도장시 상도를 벗겨내고 표면처리 후 정밀한 시공을 요하며, 장기적으로는 강재도장의 내구년한(10년)을 초과하여 손상확대가 우려되므로 거더외측 전면 재도장을 고려해볼 필요가 있는 것으로 판단된다. 거더 점검홀이 받침장치와 거리와 가까워 출입하기 힘든 상태로 설치가 되어 있는 점으로 보아 시공시 거더의 제작 및 설치를 잘못된 시공 오류로 사료된다. 거더의 설치 및 시공의 오류가 없었으면 측방유동이 발생하였더라도 슬래브와 교대의 밀착이 발생하지 않거나, 적어서 슬래브 절단 및 슈 교체 등의 보수·보강의 공사가 없거나 소규모 보수·보강공사였을 것으로 사료된다.

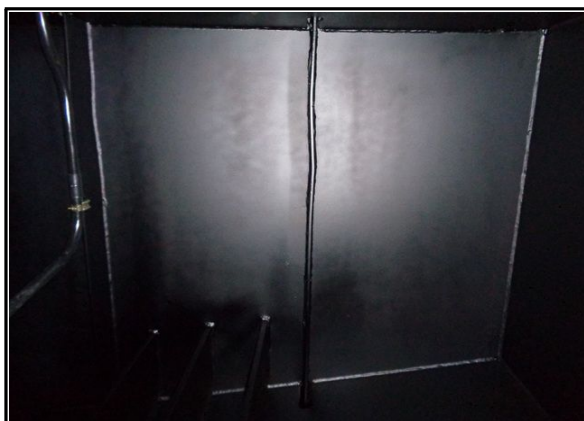
거더 내부의 주요 손상은 리브변형, 강재부식, 이물질퇴적 등이며, 현재 거더내부에 대한 외관조사 결과, 리브변형(39ea), 이물질퇴적(156.81㎡), 부식(44.71㎡), SP볼트부식(17ea) 등이 발생되었다. 금회 조사시, 리브변형이 13개소 추가 조사되었으며 리브변형은 A2 교대의 측방유동으로 인해 거더의 이동량 부족으로 인한 추가손상으로 판단된다. A2의 15년 상반기에 실시한 측방유동 보강이 실시되었고, 리브변형 주변의 부재에 대한 상세조사 결과 강재의 변형, 피로균열 등 손상은 발생치 않았다. 또한, 최대 변형량도 25mm 이내로 경미하므로 보강은 필요치 않으며 지속적인 관찰이 요구된다. 또한, 도장박리 및 녹 발생은 주기적인 보수를 실시하여 현상 유지하는 수준이며, 내부 이물질퇴적은 주형외부의 출입문에 시건장치가 되어 있지

리브변형 (G1-S3)

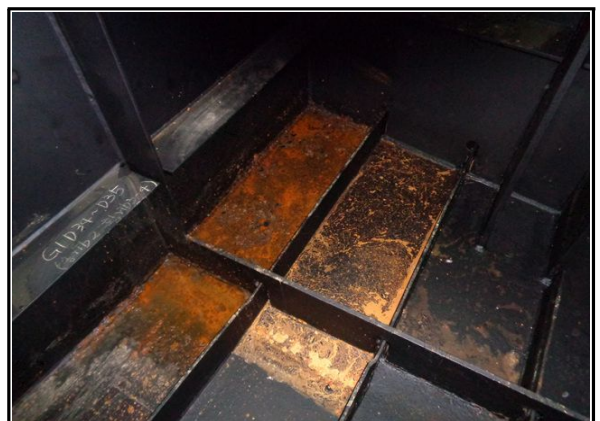
부식 (G1-S3)

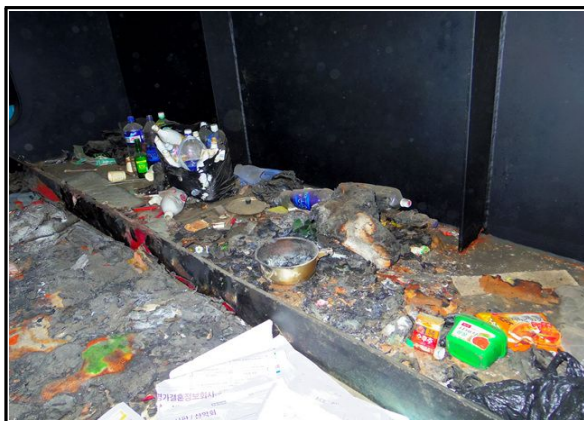
않아 노숙자 등의 외부인 출입이 우려되며, 이물질퇴적 구간의 화재흔적은 강재의 손상을 발생시키지 않았으나, 자칫 변형 등의 손상을 초래 할 수 있으므로 시건장치를 통한 유지관리가 필요한 것으로 판단된다.

노숙 및 화재흔적 (G2-S1)

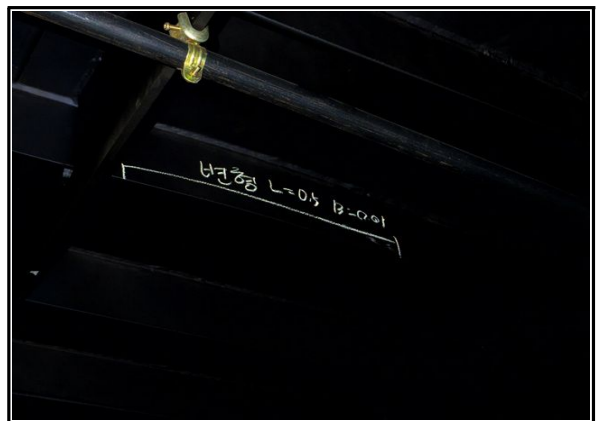
리브변형 (G3-S4)

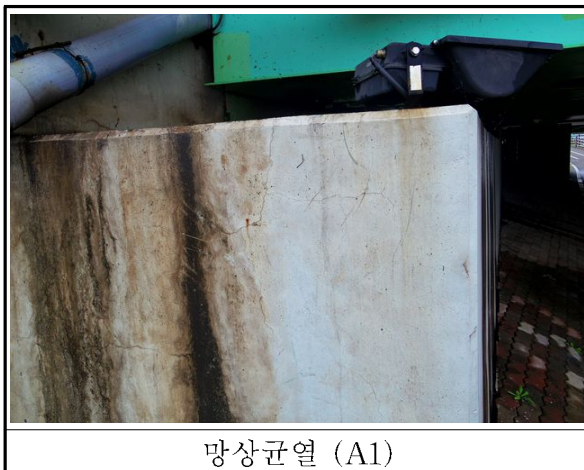
망상균열은 몰탈 보수부 표면에 미세하게 발생한 상태로 표면보수재(시멘트 풀)가 너무 얇게 마감되어 발생한 손상이며, 소규모 백태 등의 손상이 발생하였다. 기 손상부는 표면처리, 주입보수, 단면보수 등의 일상 보수가 필요한 상태이며, 하부 공동 구간과 블록 침하 구간은 흙채움, 재설치 등의 조치가 필요하다.

망상균열 (A1)

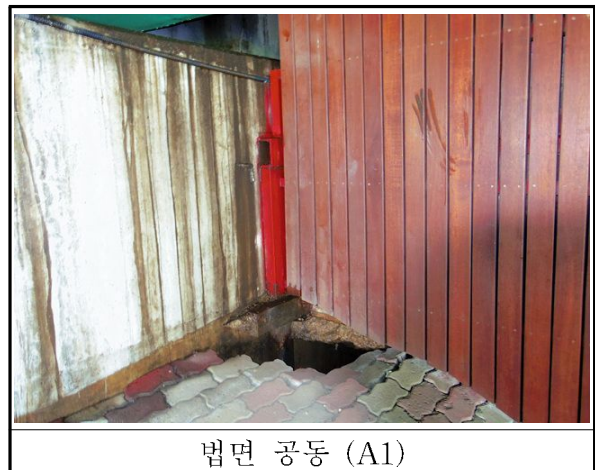
법면 공동 (A1)

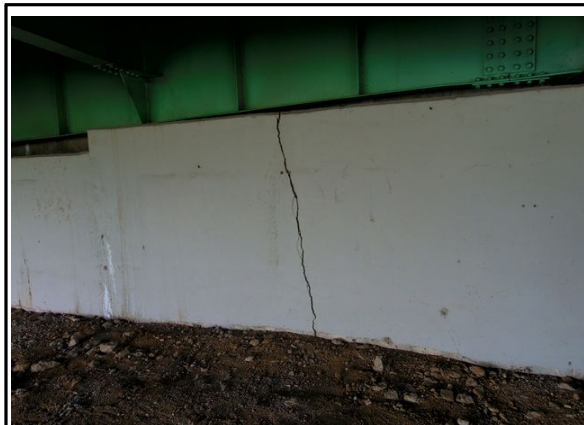
균열 (A2)

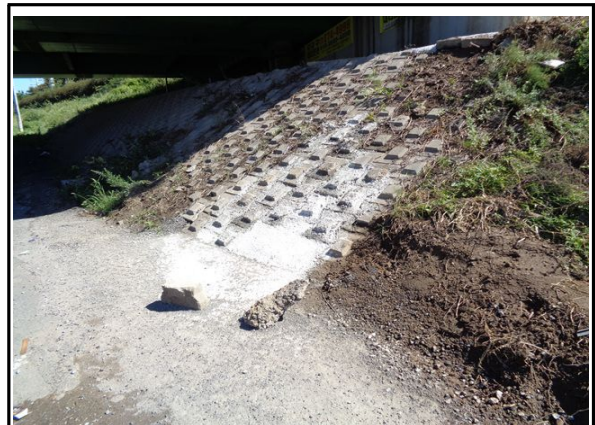
공동구간 보수 (A2)

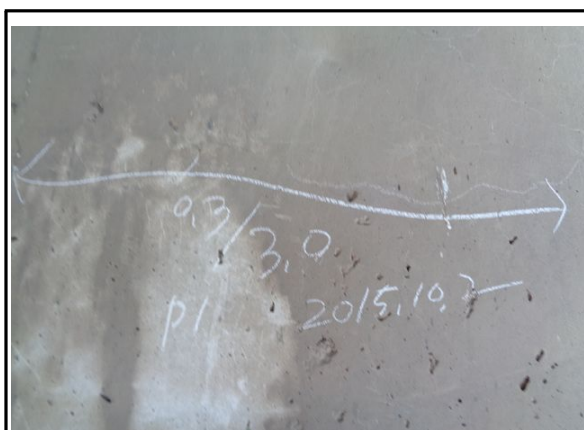
0.3mm미만 균열 및 망상균열은 길이가 1.0m미만의 소규모로 내부구속에 의한 표면건조균열로 판단되며, 손상정도가 경미하여 유지관찰 후 손상 진전 시 보수를 실시하는 것이 바람직 할 것으로 판단되며, 0.3mm이상의 균열은 콘크리트 두께가 두꺼운 받침면에 양생시 발생하는 비구조적인 건조수축균열로 주입보수 등의 조치가 필요하다. 파손 및 철근노출은 외부 충격에 의한 경미한 손상으로 교각의 내구성 증진을 위하여 단면보수 등의 조치가 필요하다.

기둥부 균열 (P1)

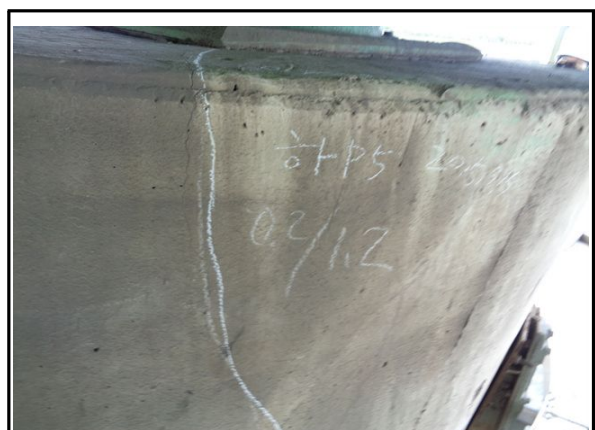
기둥부 균열 (P5)

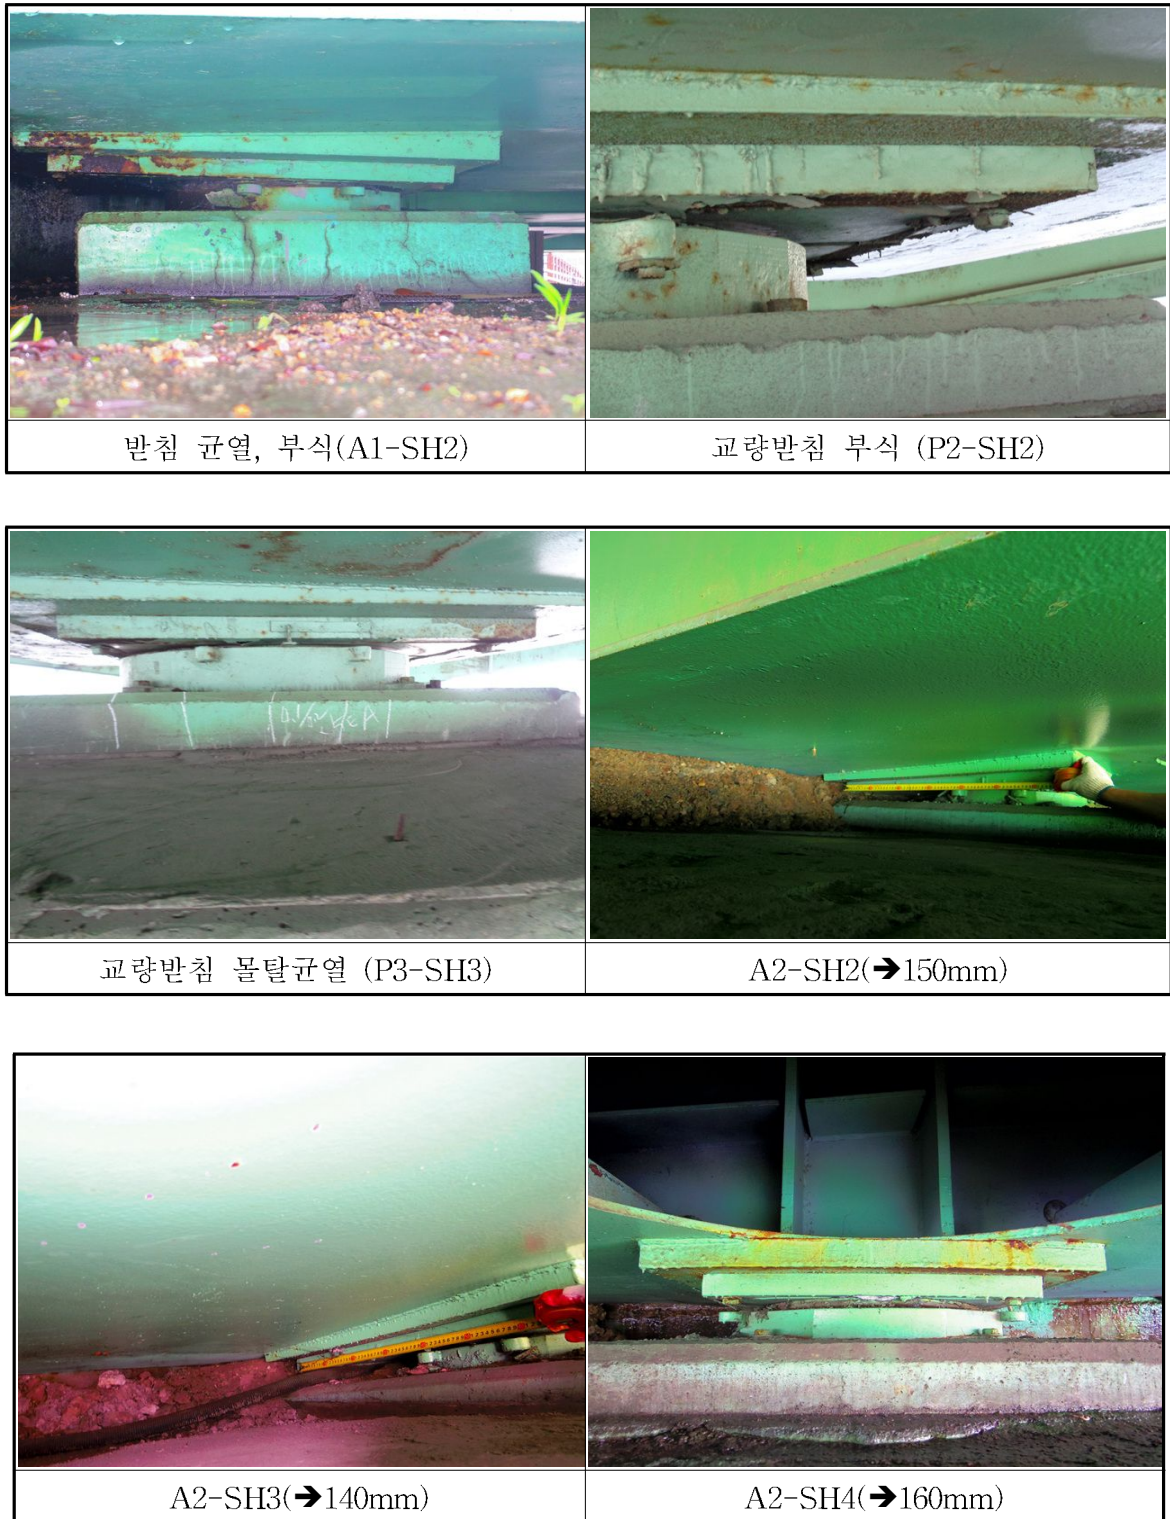
【그림 3.21】 교량반침 손상현황

교량받침은 부식 및 도장손상(29ea), 받침콘크리트 균열(9.44m<sup>2</sup>), 가동받침 유간부족(4ea)이 발생하였다.

교량받침 유간부족 구간은 측방유동으로 인한 받침의 과이동으로 받침 교체가 필요하나, 2015년 하반기 받침 교체 계획이 정해졌으며 정밀시공을 요한다. 받침 균열은 건조수축 균열로 발생한 손상도 경미한 수준으로 주의관찰 후 표면처리 등의 조치가 필요하며, 도장손상 및 부식구간은 재도장 등의 조치가 요구된다.

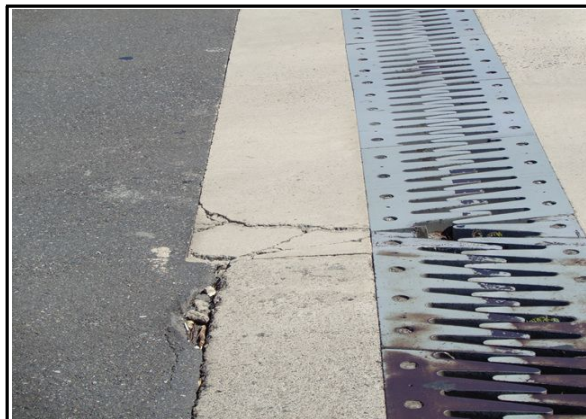
신축이음의 전반적으로 양호한 상태이나, 건조수축에 의한 후타재 균열(12.4m)이 발생된 상태이며, 기 손상부는 지속적인 관찰 후 진전시 보수가 필요하다.

Exp12(A1) 후타재 균열

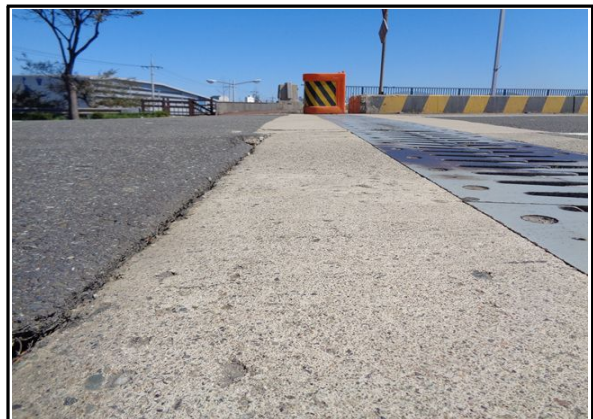
Exp12(A1) 후타재 균열

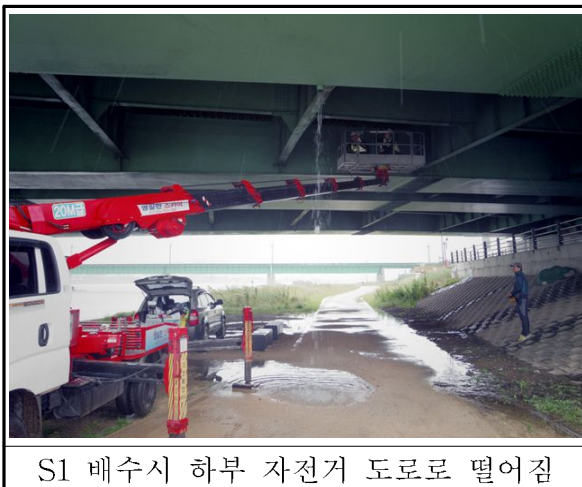
배수구 외관조사 결과, 116개소 모두 배수구 막힘이 조사되었고, 정비가 요망된다. S1측 배수구는 하부 자전거 도로가 지나가므로 현재 산악형 배수구를 육교형 배수구로 변경 할 것을 권장한다.

S1 배수시 하부 자전거 도로로 떨어짐

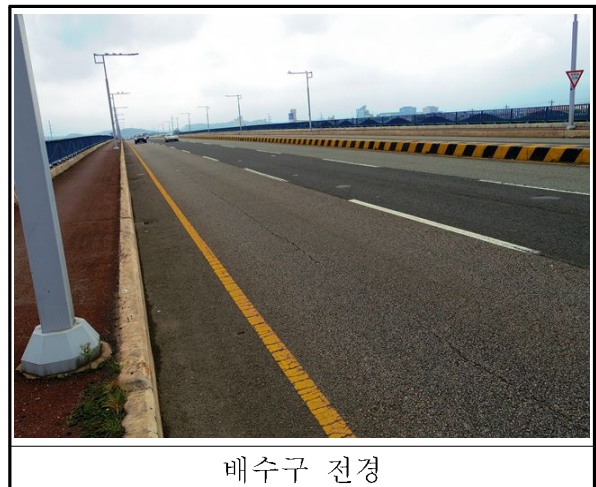
배수구 전경
