**섬  
안  
큰  
다  
리  
정  
밀  
점  
검  
사  
진  
첩  
20  
15.  
11  
포  
항  
시  
남  
구  
청**

섬 안 큰 다 리 정 밀 점 검 용 역  
**정 밀 점 검 보 고 서**

**[ 사 진 첩 ]**

**포 항 시 남 구 청**  
**( 주 ) 지 아 이 이 엔 지**

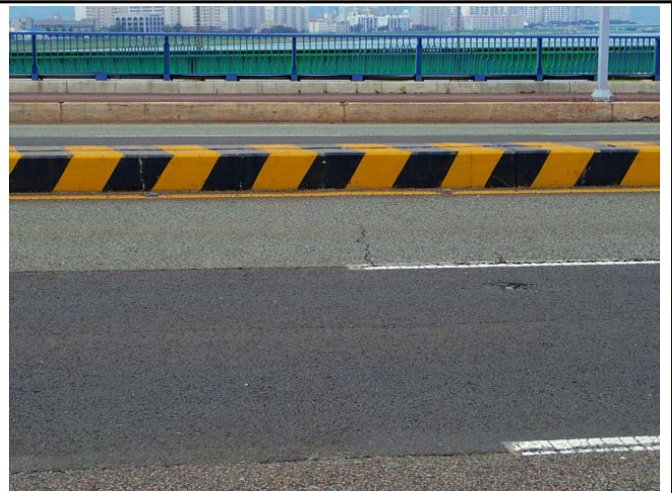
교면포장 운동장방향 A1 접속부 침하

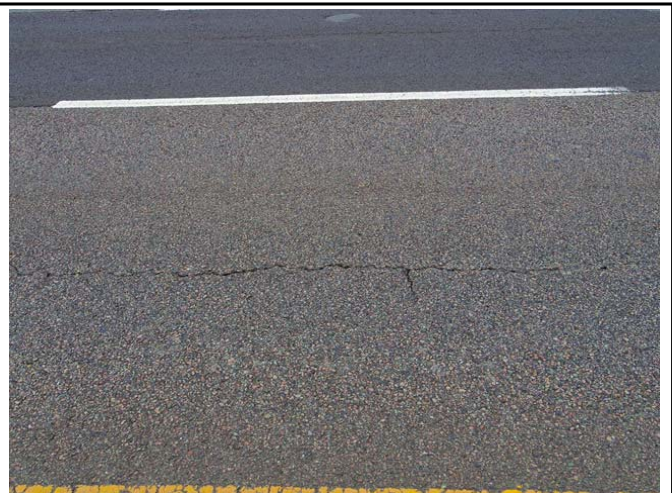
교면포장 운동장방향 S01 1차로 균열

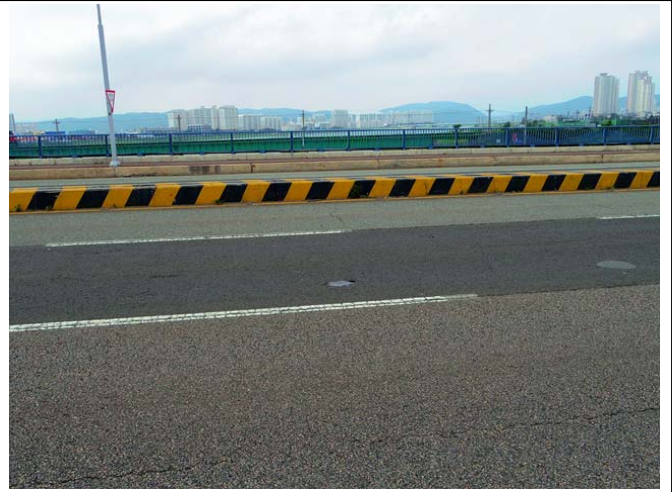
교면포장 운동장방향 S01 3차로 전구간 균열 및 라벨링

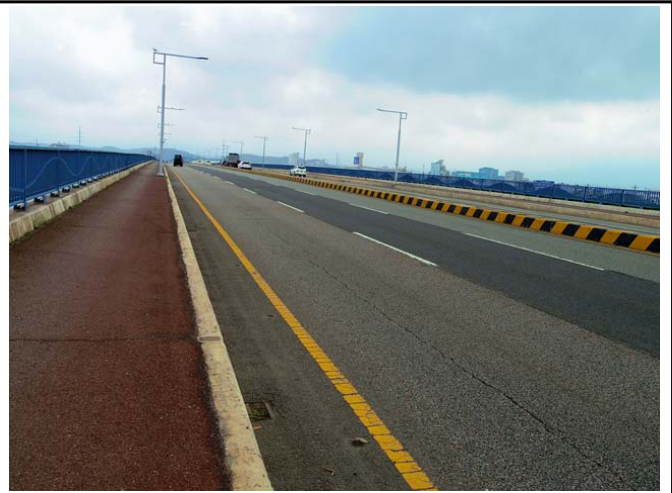
교면포장 운동장방향 S01 포트홀

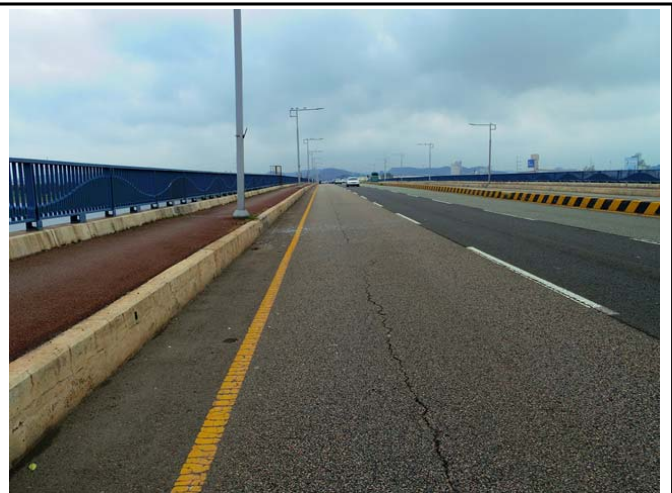
교면포장 운동장방향 S02 3차로 전구간 균열 및 라벨링

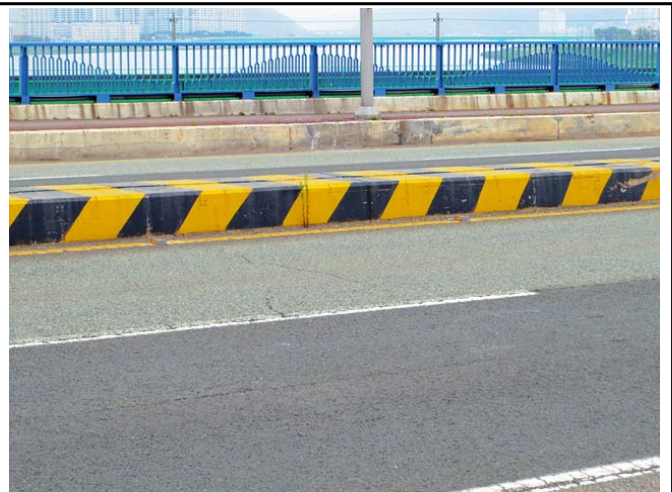
교면포장 운동장방향 S03 포트홀

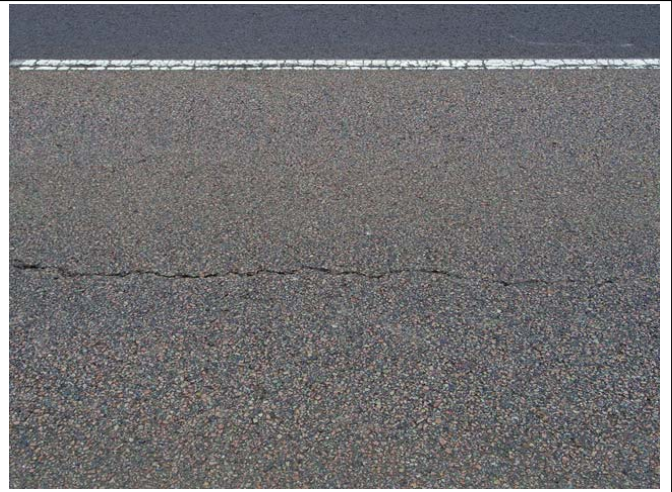
교면포장 운동장방향 S04 1차로 균열

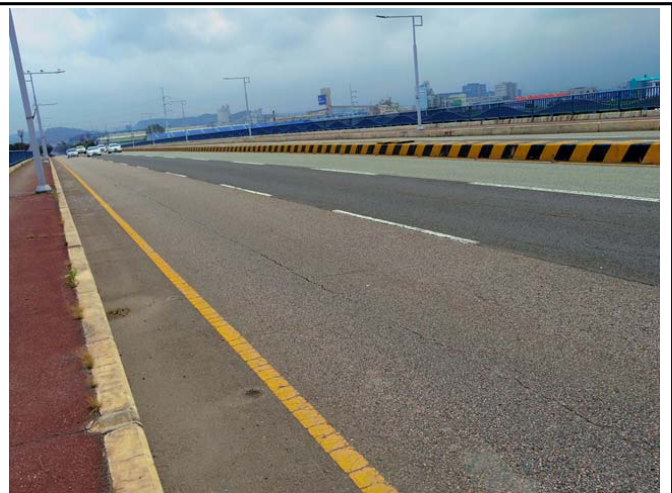
교면포장 운동장방향 S05 3차로 급힘

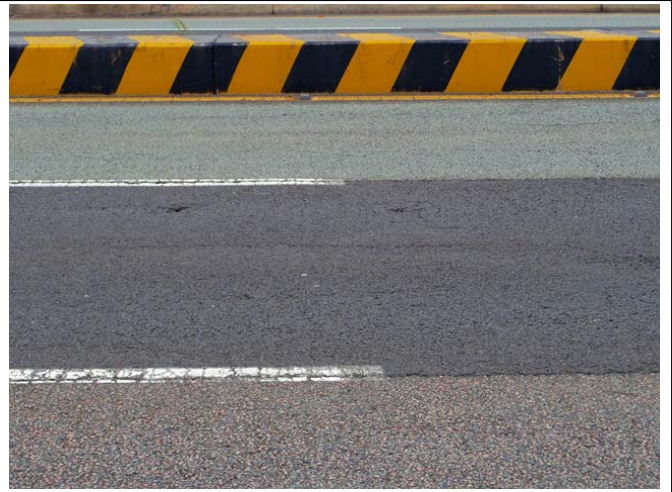
교면포장 운동장방향 S05 3차로 전구간 균열 및 라벨링

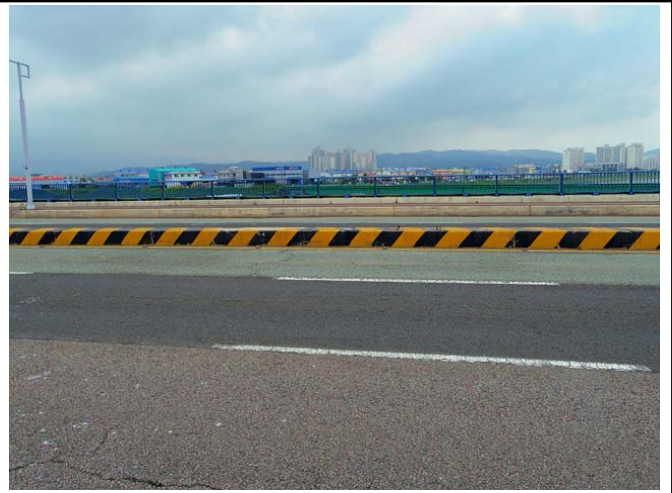
교면포장 운동장방향 S05 포트홀 A=0.2×0.2×5

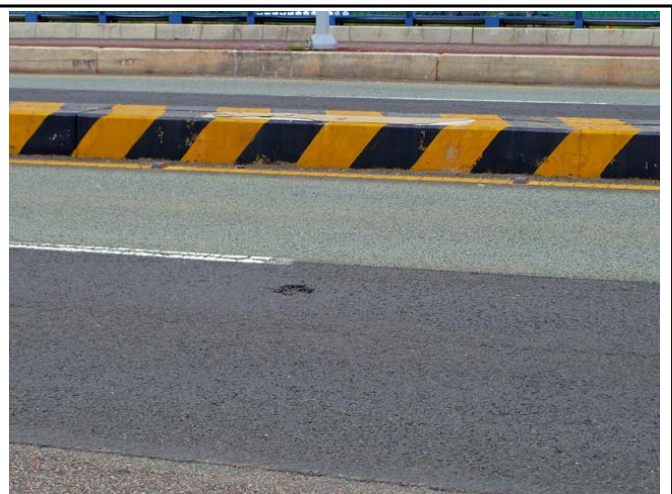
교면포장 운동장방향 S06 3차로 전구간 균열 및 라벨링

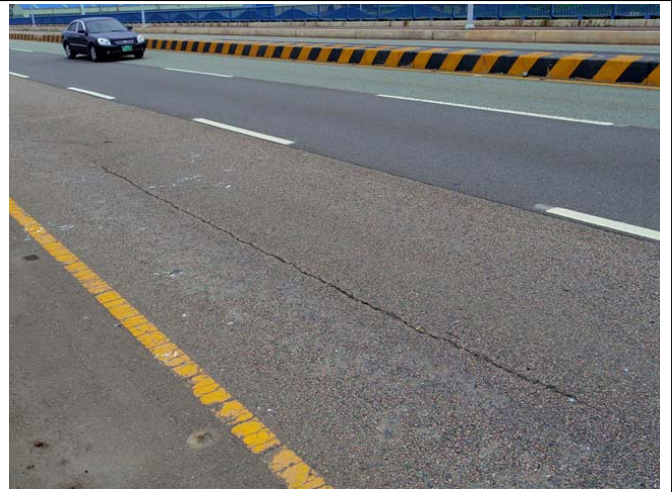
교면포장 운동장방향 S06 포트홀

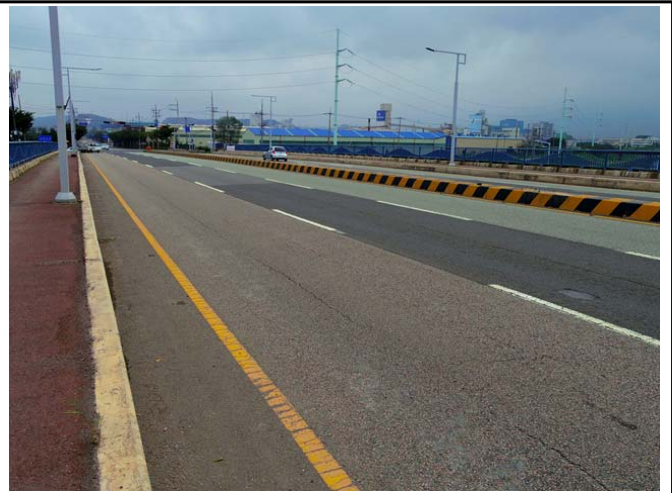
교면포장 운동장방향 S07 3차로 전구간 균열 및 라벨링

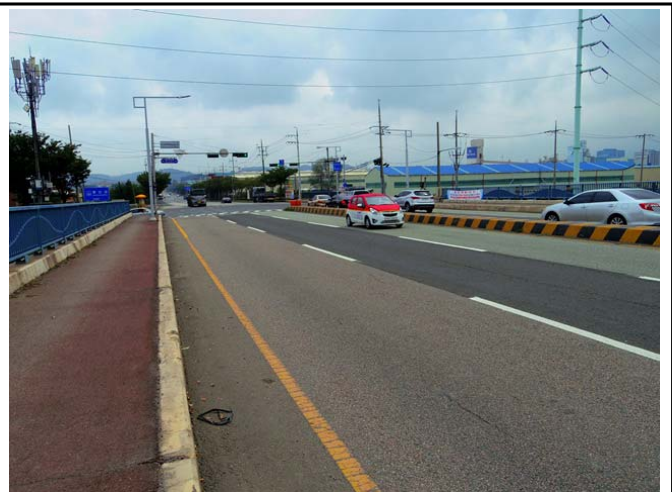
교면포장 운동장방향 S08 3차로 전구간 균열 및 라벨링

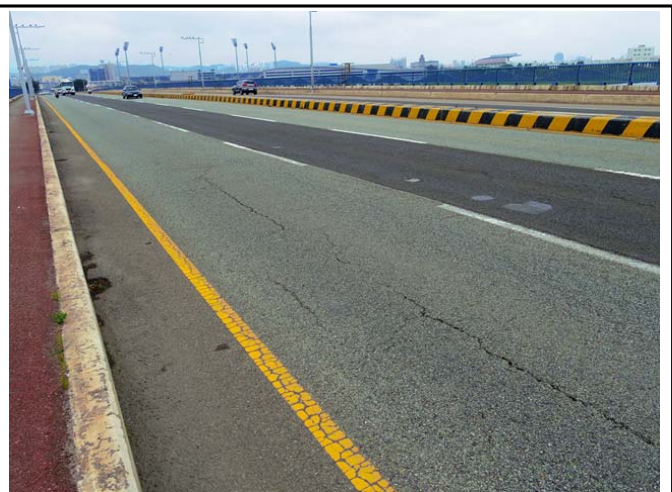
교면포장 포스코방향 S04 1차선 균열

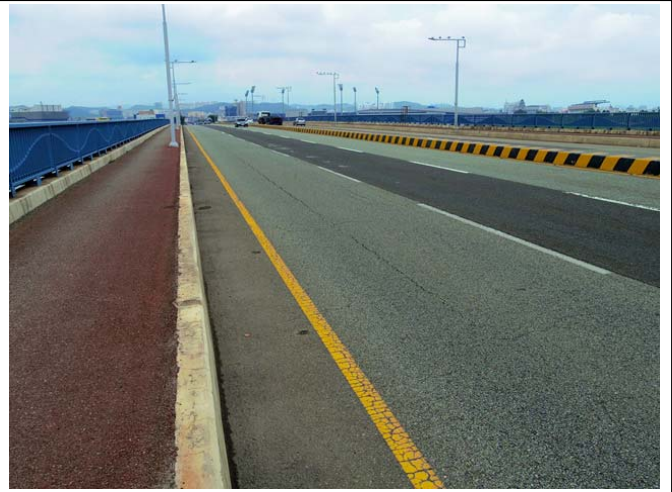
교면포장 포스코방향 S04 3차선 망상균열

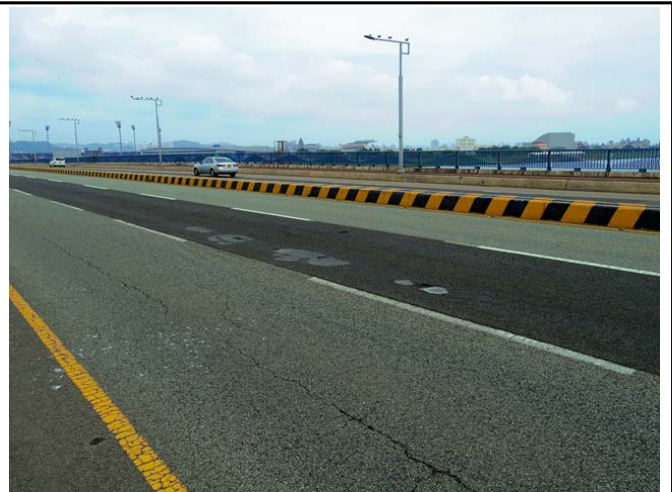
교면포장 포스코방향 S07 3차선 망상균열

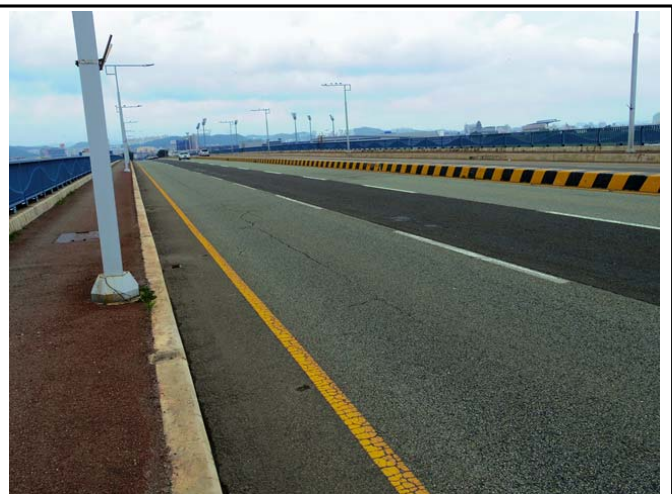
교면포장 포스코방향 S07 파손부 보수미흡

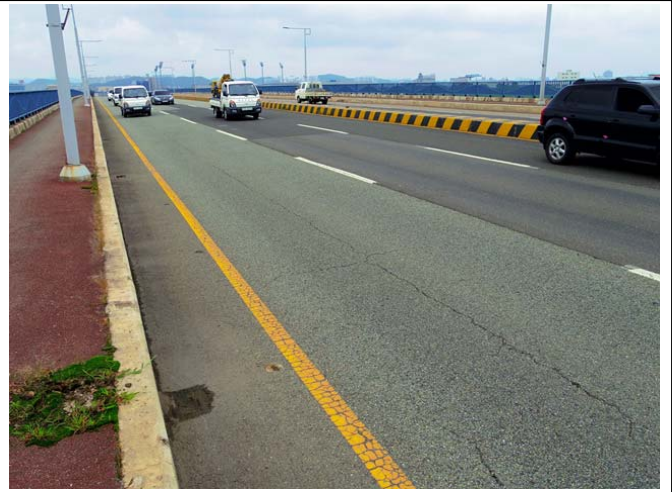
교면포장 포스코방향 S08 3차선 망상균열

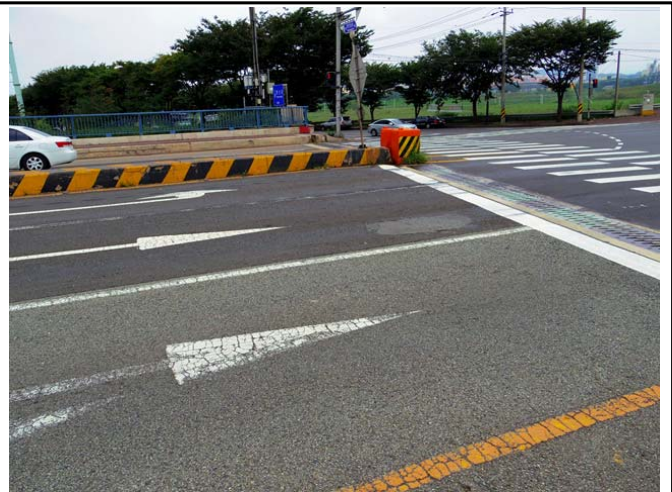
교면포장 포스코방향 S09 3차선 망상균열

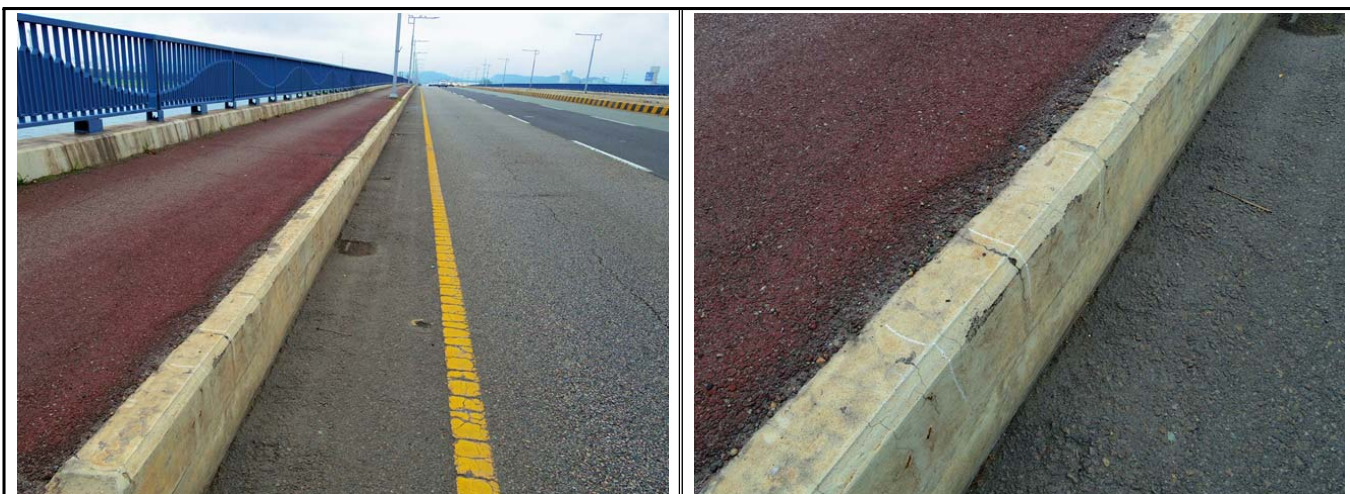
연석 운동장방향 S01 외측 균열

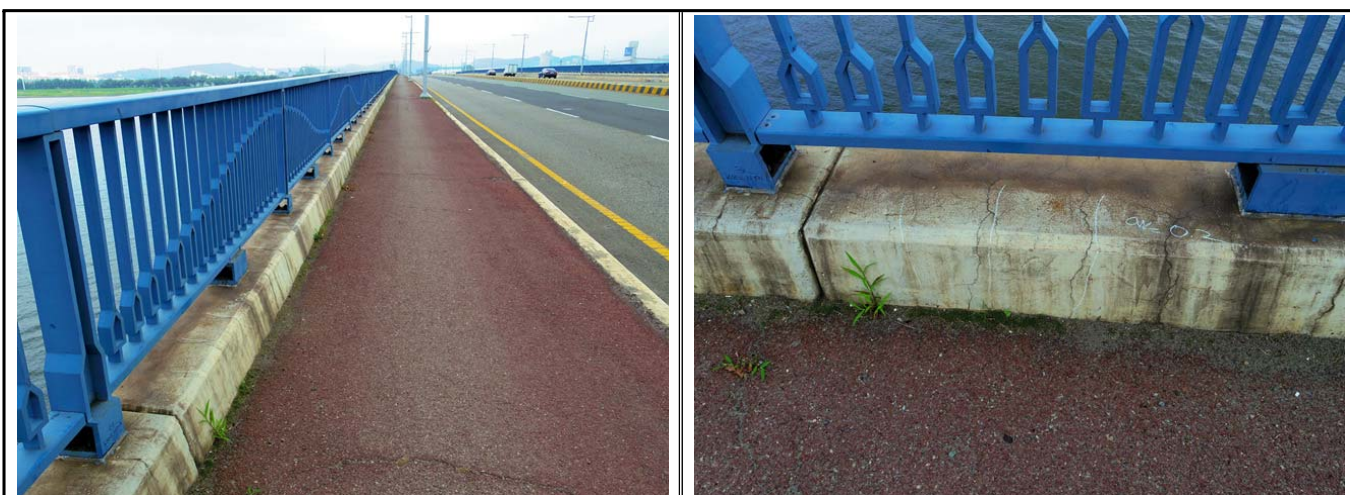
연석 운동장방향 S02 도로부 수직균열

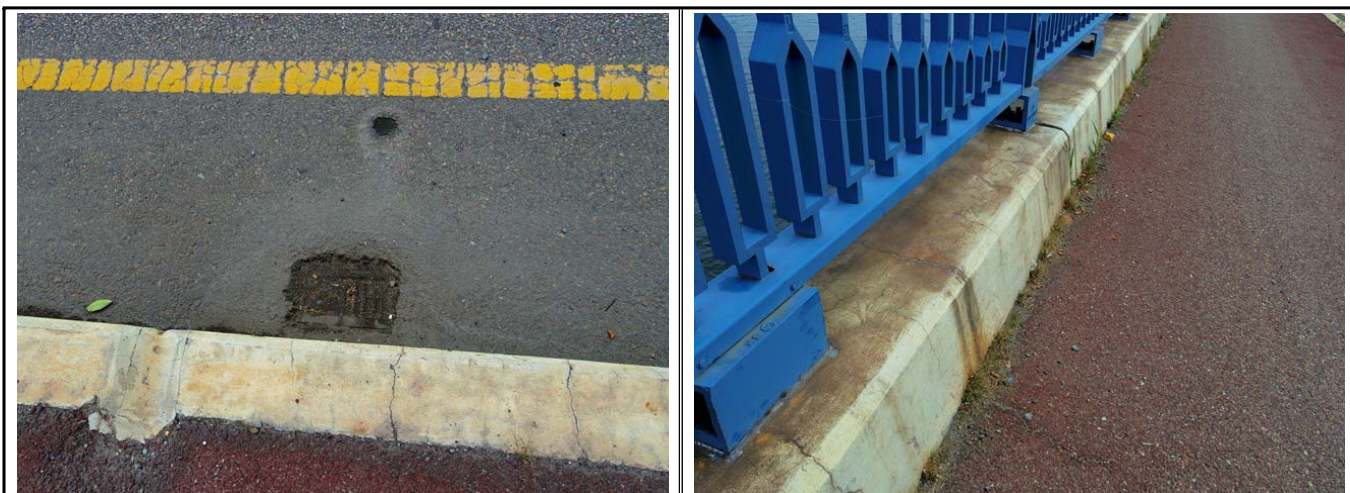
연석 운동장방향 S02 외측 균열

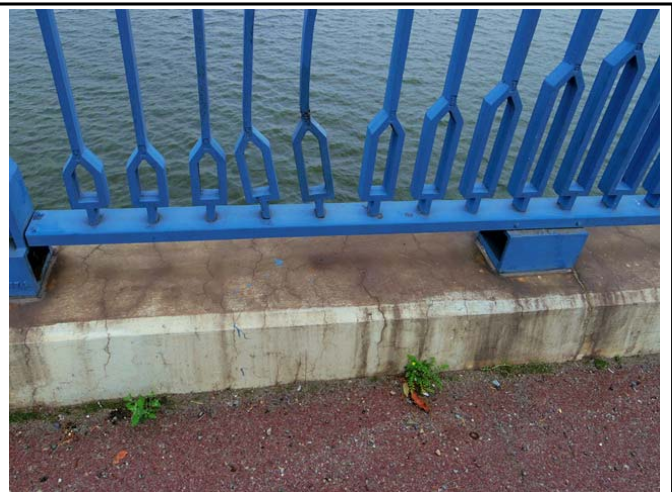
연석 운동장방향 S06 도로부 수직균열

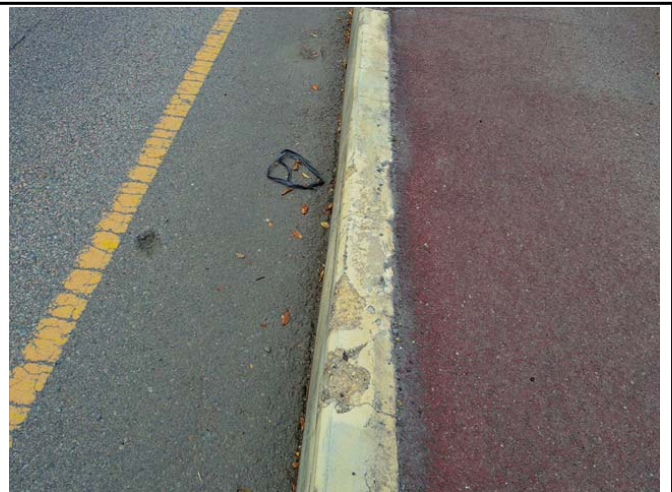
연석 운동장방향 S10 도로부 수직균열

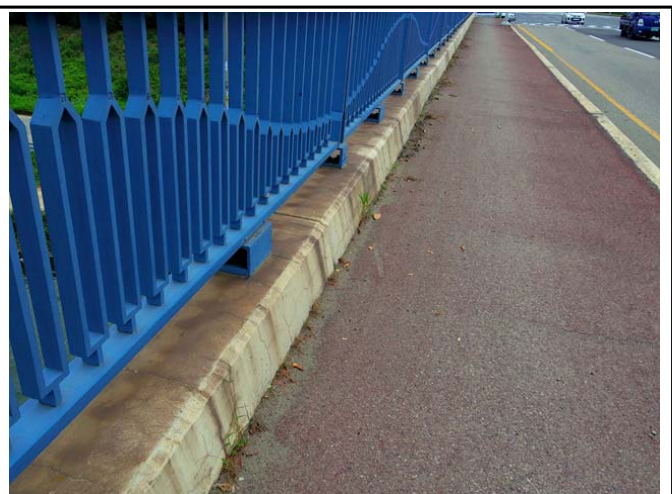
연석 운동장방향 S10 보도부 균열

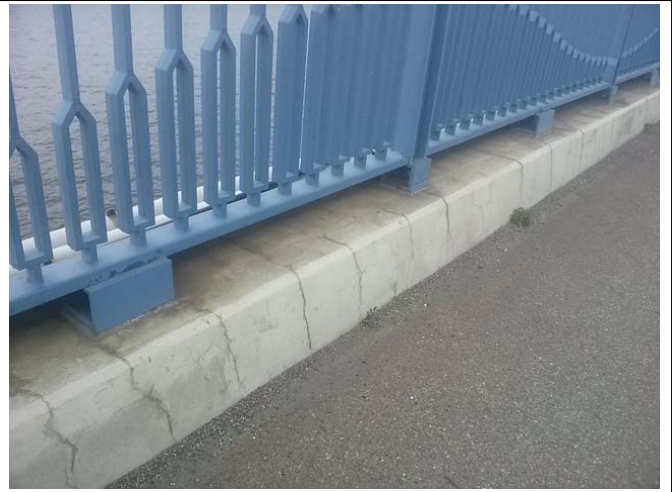
연석 포스코방향 S02 도로부 균열

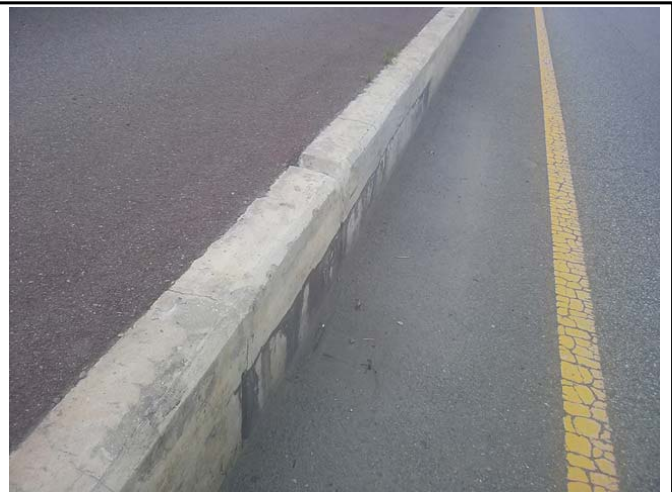
연석 포스코방향 S03 도로부 균열

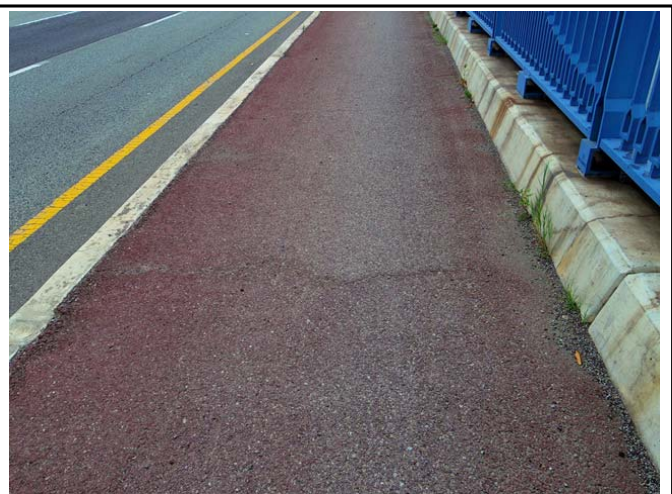
연석 포스코방향 S03 외측 균열

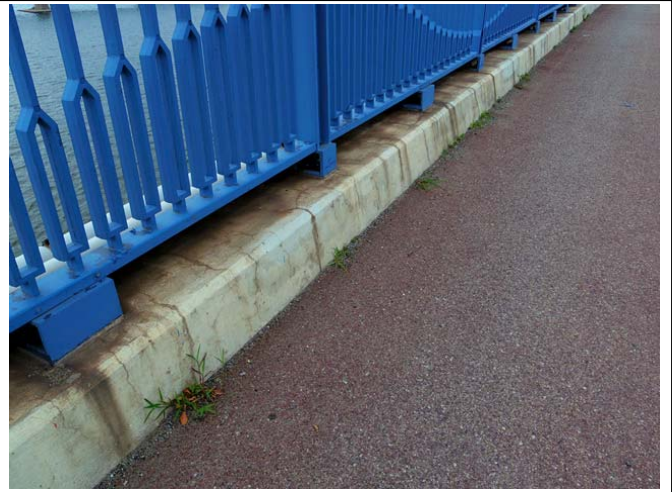
연석 포스코방향 S05 도로부 균열

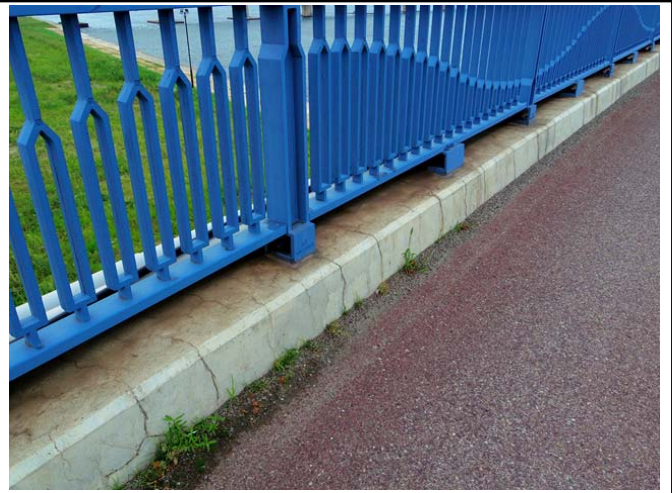
연석 포스코방향 S07 도로부 균열

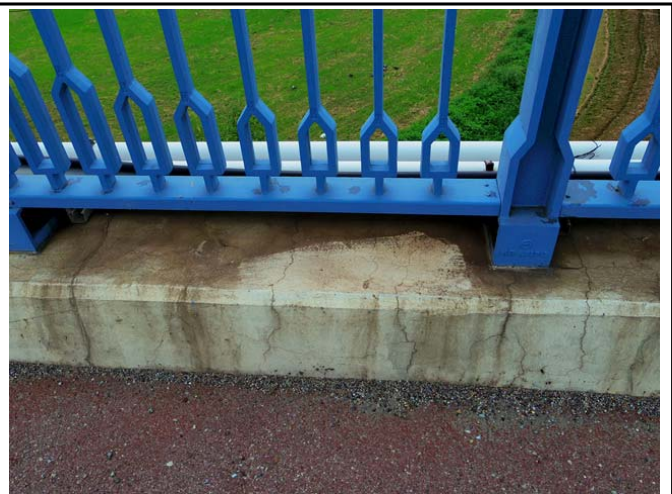
연석 포스코방향 S09 도로부 균열

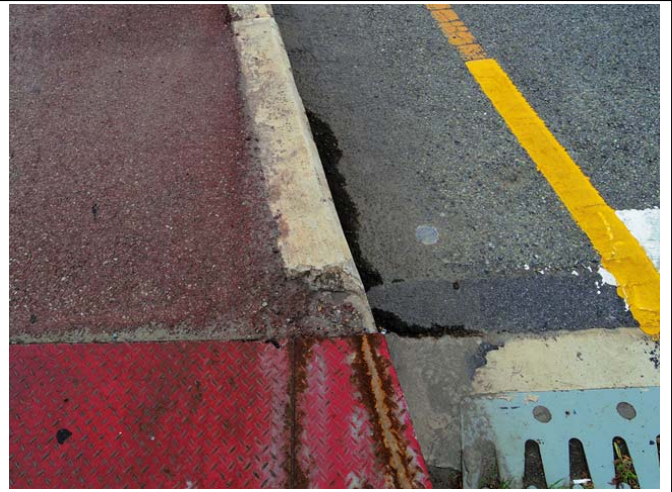
연석 포스코방향 S10 도로부 균열

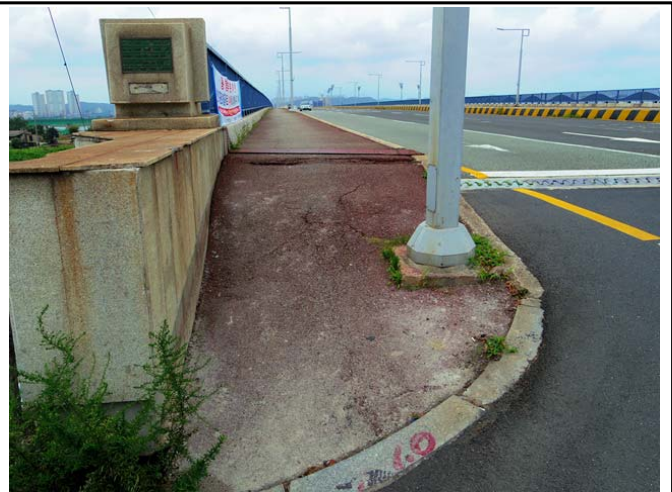
연석 포스코방향 S10 외측 균열

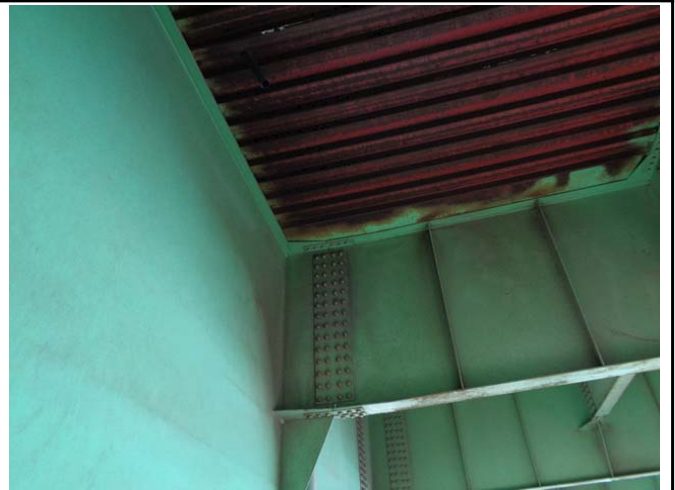
슬래브하면 포스코방향 S06 캔틸레버 균열부 백태

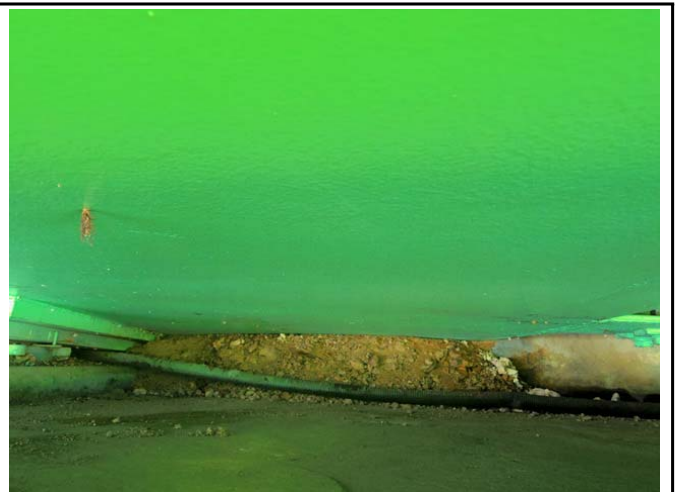
슬래브하면 운동장방향 S05 데크플레이트 부식

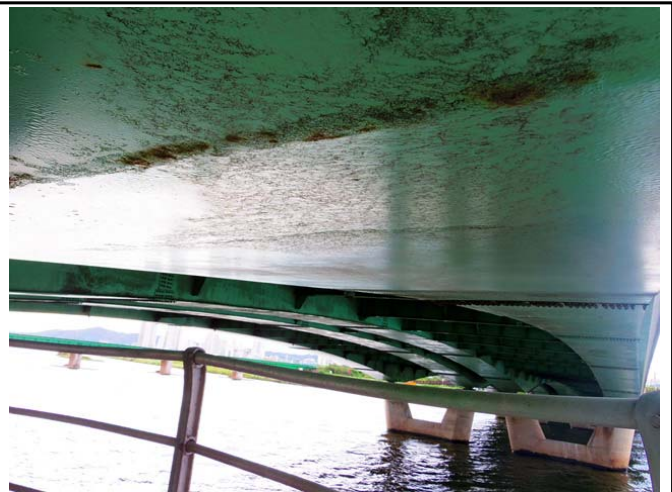
슬래브하면 A2 중앙부 파손 및 하부 이물질퇴적

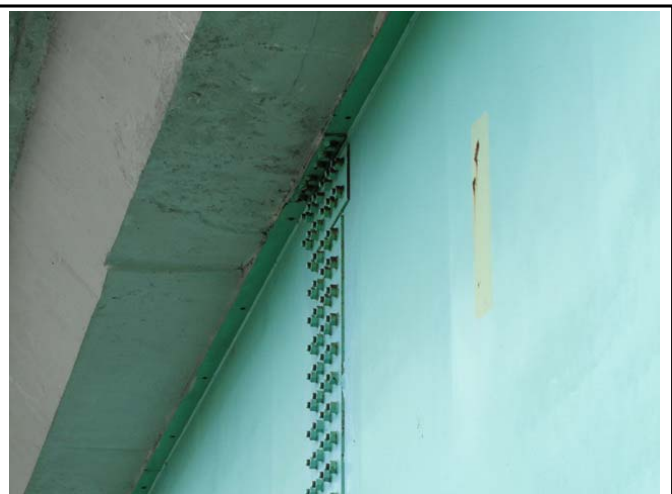
거더외부 G1-S04 상류측면 부식

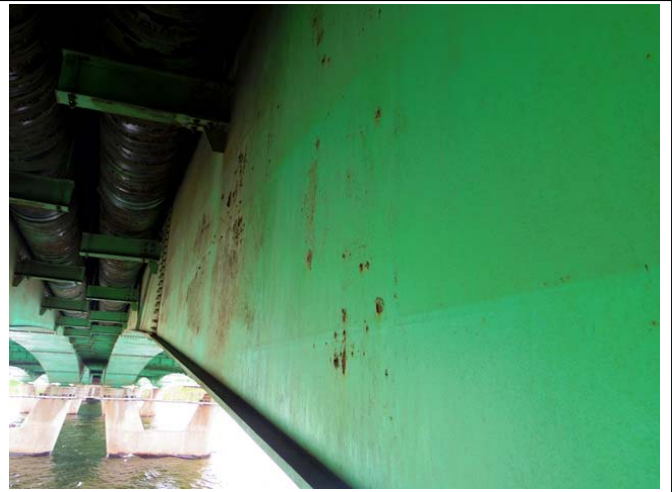
거더외부 G1-S04 하류측면 볼트부식

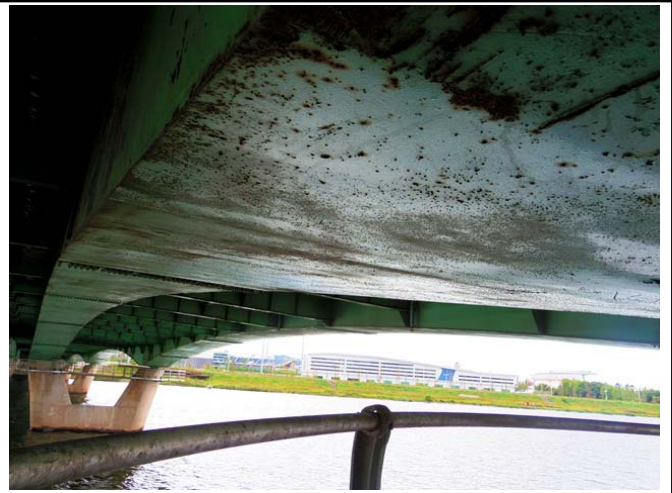
거더외부 G2-S04 하류측면 부식

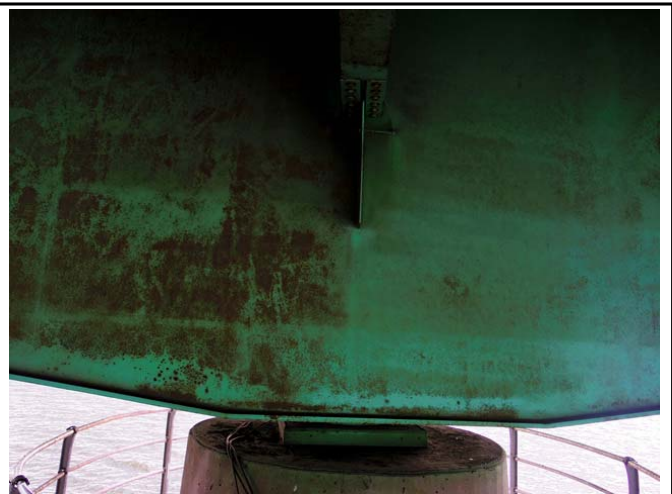
거더외부 G2-S4 하류측면 부식

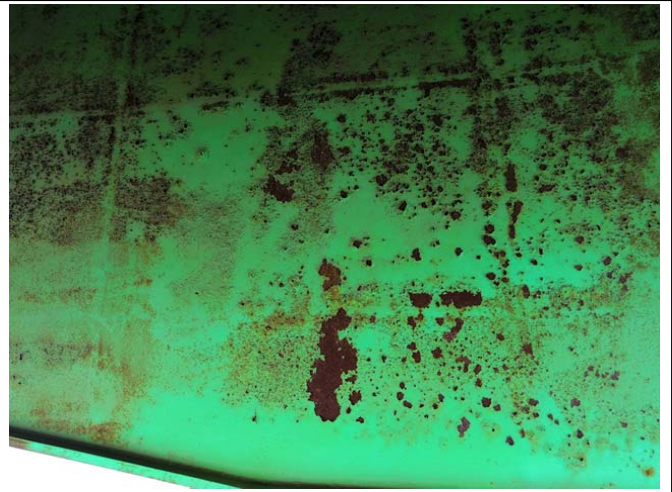
거더외부 G3-S03 상류측면 부식

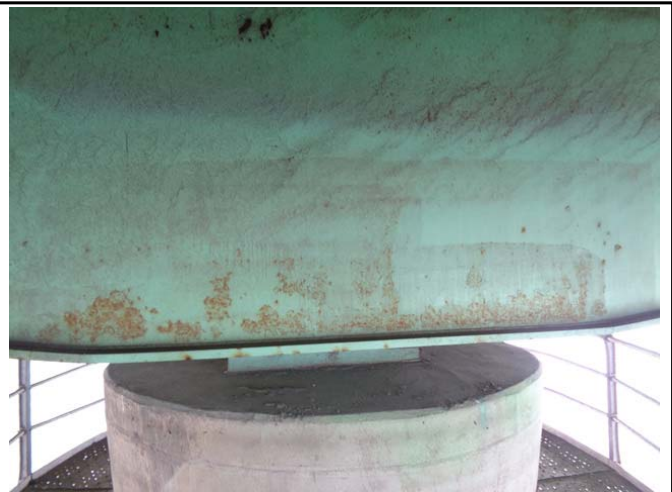
거더외부 G3-S04 하면 부식

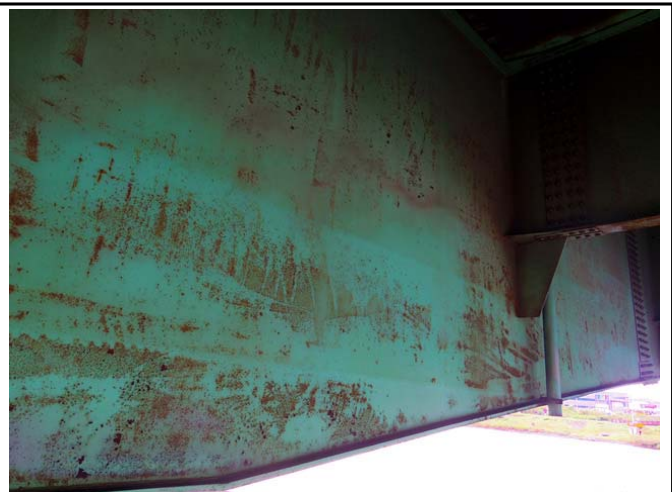
거더외부 G3-S3 하면 부식

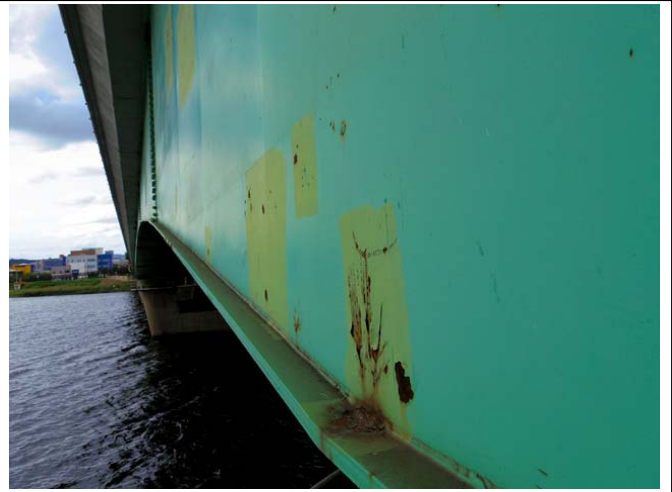
거더외부 G4-S03 하류측면 부식

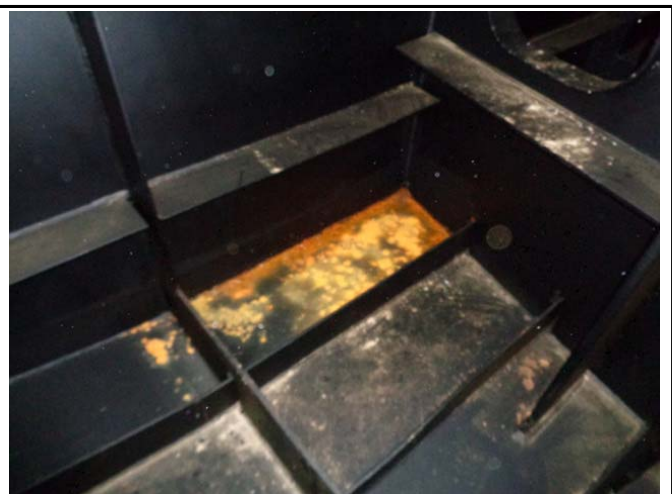
거더내부 G1-S07 하면 리브변형 D=25mm, L=0.5m

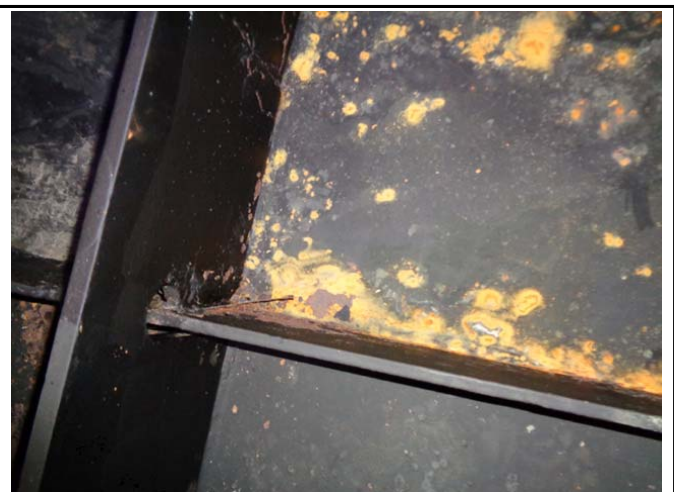
거더내부 G1-S09 SP34 하류측면 우수유입

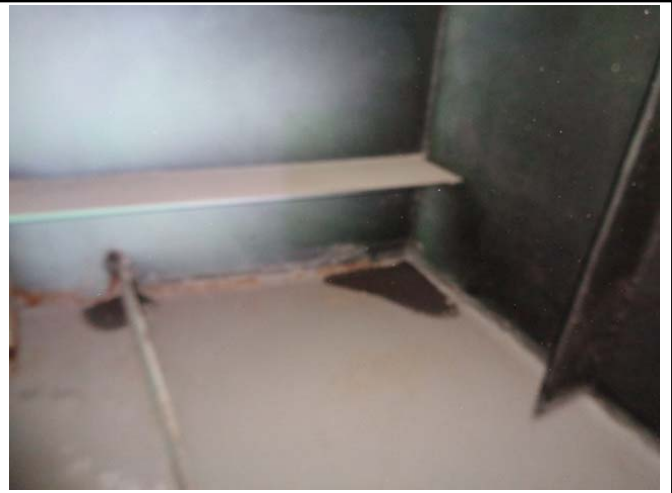
거더내부 G1-S10 하면 부식

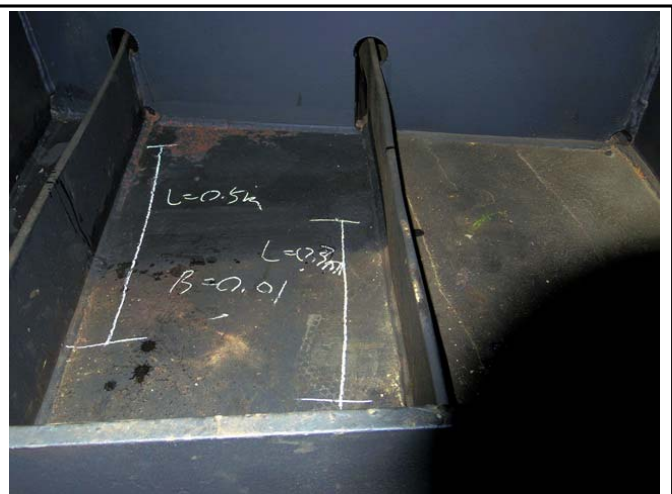
거더내부 G2-S05 부식

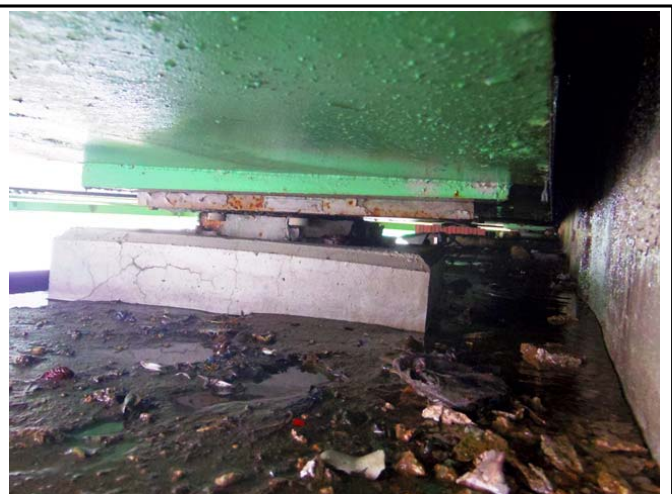
교량받침 운동장방향 P8-SH2 받침콘크리트 균열

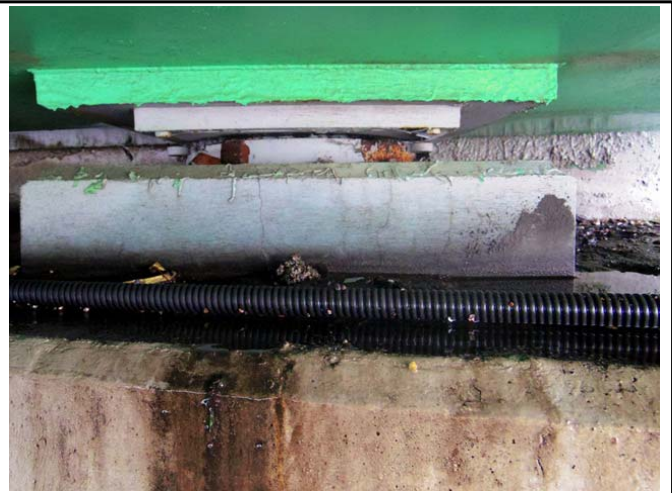
교량받침 운동장방향 A1-SH1 도장손상 및 받침콘크리트 균열

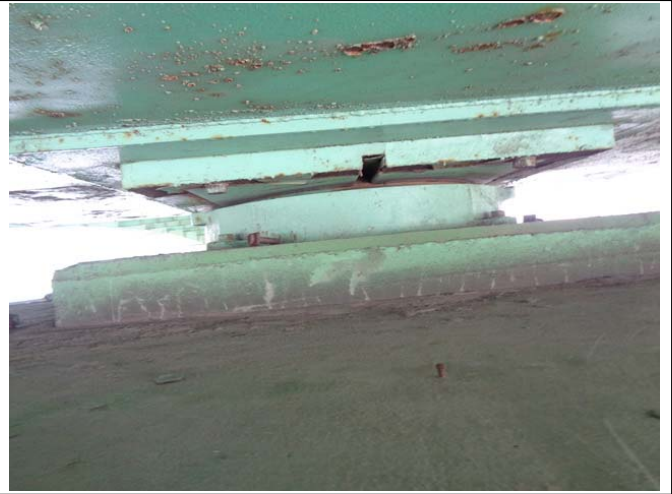
교량받침 운동장방향 P8-SH2 받침콘크리트 균열

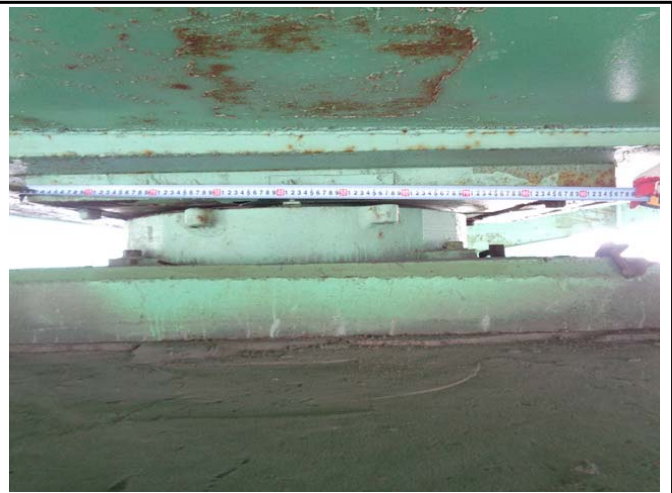
교량받침 P3-SH3 받침콘크리트 균열 플레이트 부식

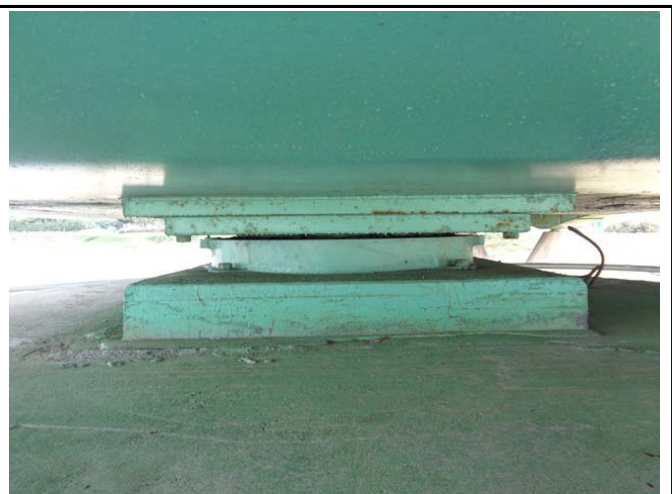
교량받침 P3-SH3 받침콘크리트 균열 0.1 플레이트 부식

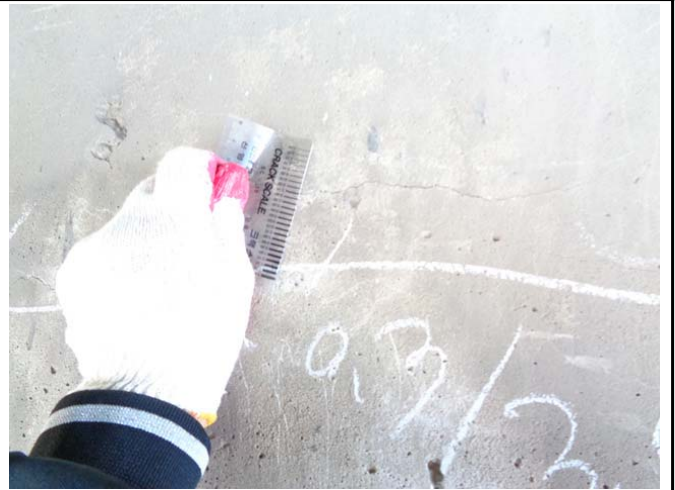
교각 운동장방향 P1 기둥부 균열

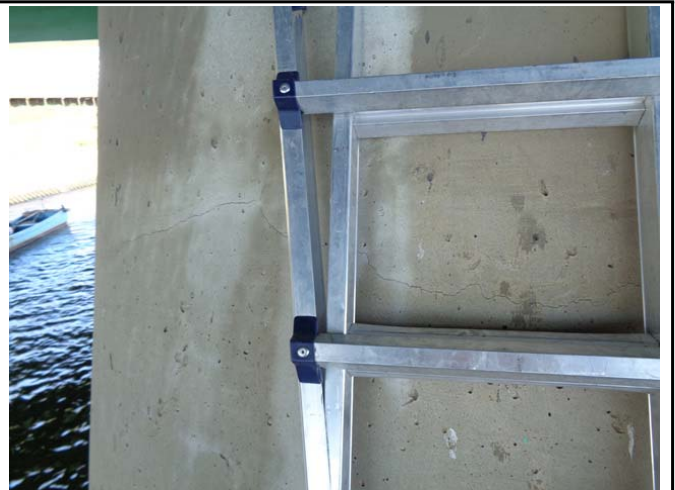
교각 운동장방향 P1 기둥부 균열

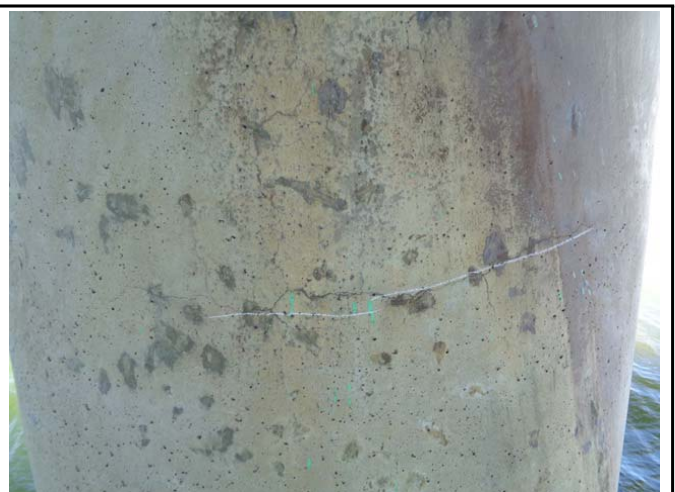
교각 운동장방향 P1 기둥부 균열

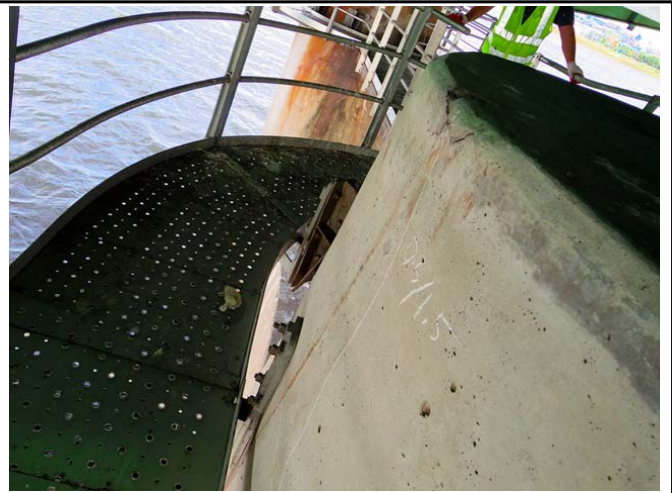
교각 포스코방향 P3 배면 균열

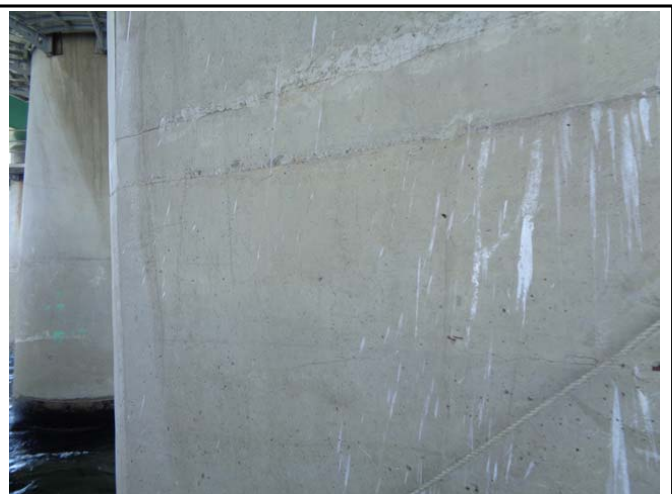
교각 포스코방향 P3 정면 망상균열

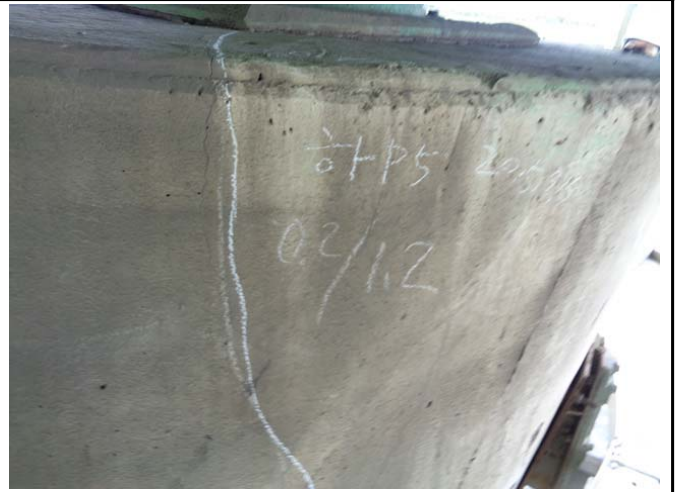
교각 운동장방향 P5 균열

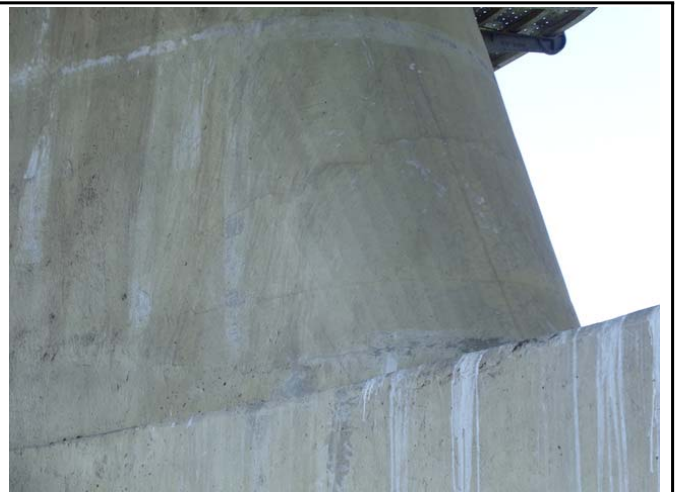
교각 운동장방향 P5 균열

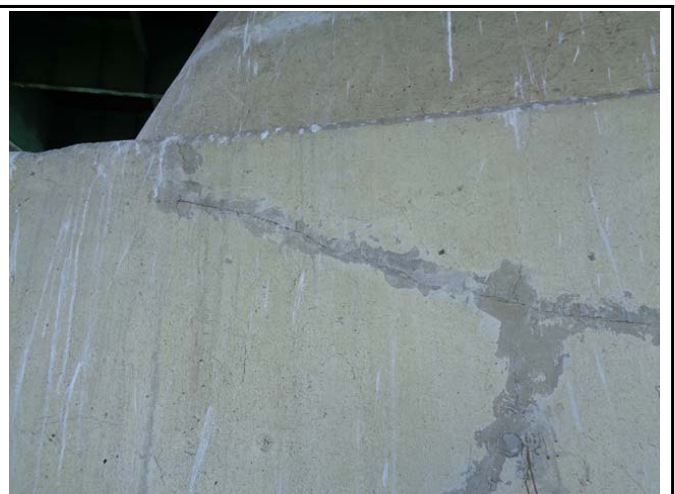
교각 운동장방향 P5 기둥부 균열

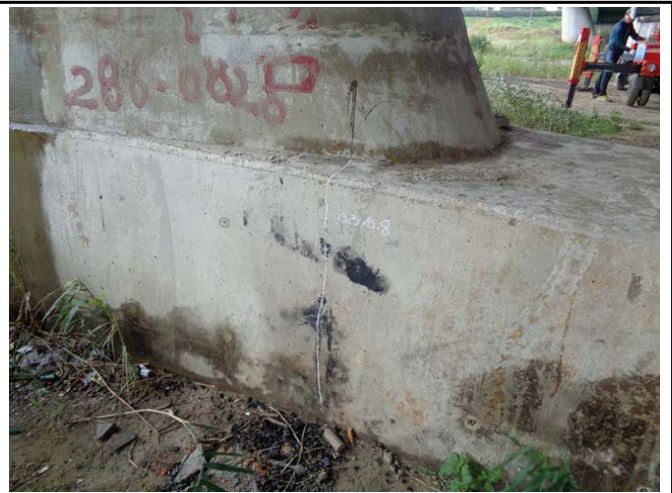
교각 포스코방향 P7 기둥부 파손

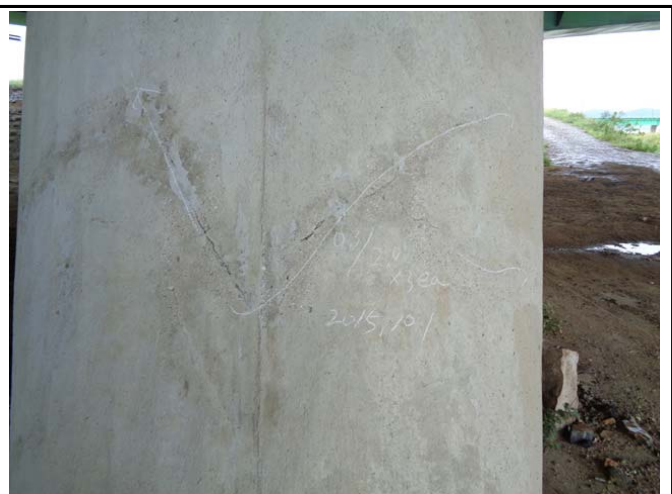
교각 P7 균열

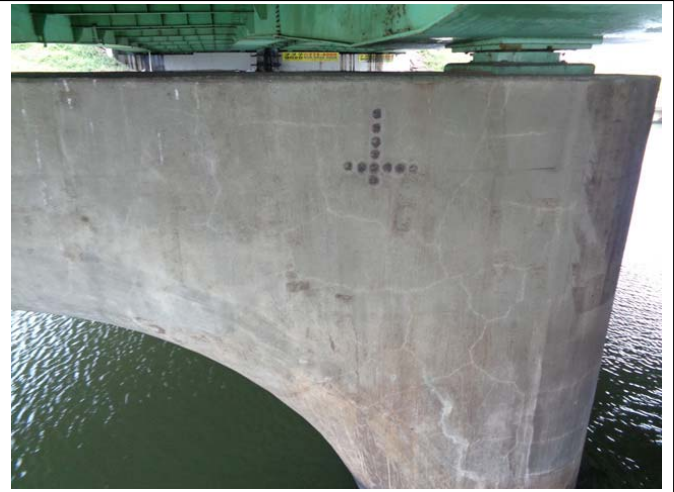
교각 포스코방향 P8 기둥부 균열

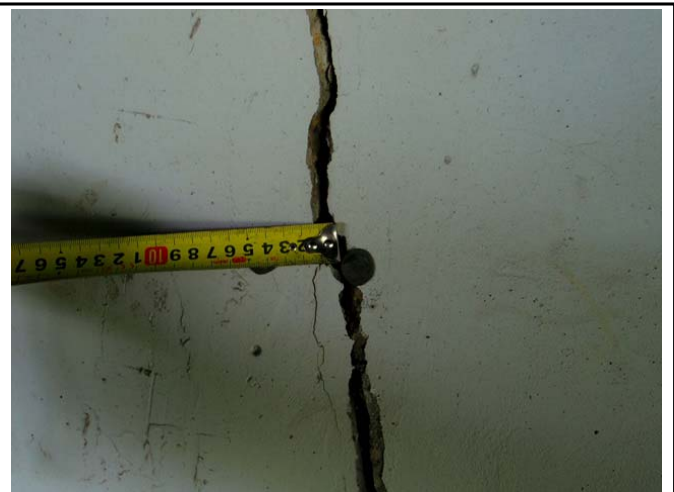
교대 운동장방향 A2 균열
