**섬  
안  
큰  
다  
리  
정  
밀  
점  
검  
사  
진  
첩  
20  
15.  
11  
포  
항  
시  
남  
구  
청**

섬 안 큰 다 리 정 밀 점 검 용 역  
**정 밀 점 검 보 고 서**

**[ 사 진 첩 ]**

**포 항 시 남 구 청**  
**( 주 ) 지 아 이 이 엔 지**

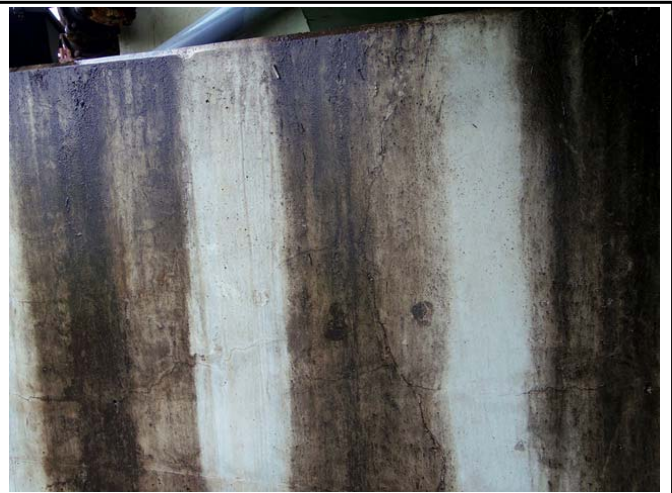
교대 포스코방향 A1 날개벽 망상균열
