| 용 목 명 | 시 행 청 | 용 역 회 사 | 조 사 일 자 | 축 적 | 도 면 명 | 교 량 명 |
|---|---|---|---|---|---|---|
| 섬안큰다리 정밀안전진단 | 포 항 시 남 구 청 | (주)동성엔지니어링 | 2009.03 | NONE | 일 반 도 | 섬안큰다리 |

| | | | 성안큰다리 정밀점검 용역 | 시설물 | 성안큰다리교 | 조사일시 | 2015.09 |

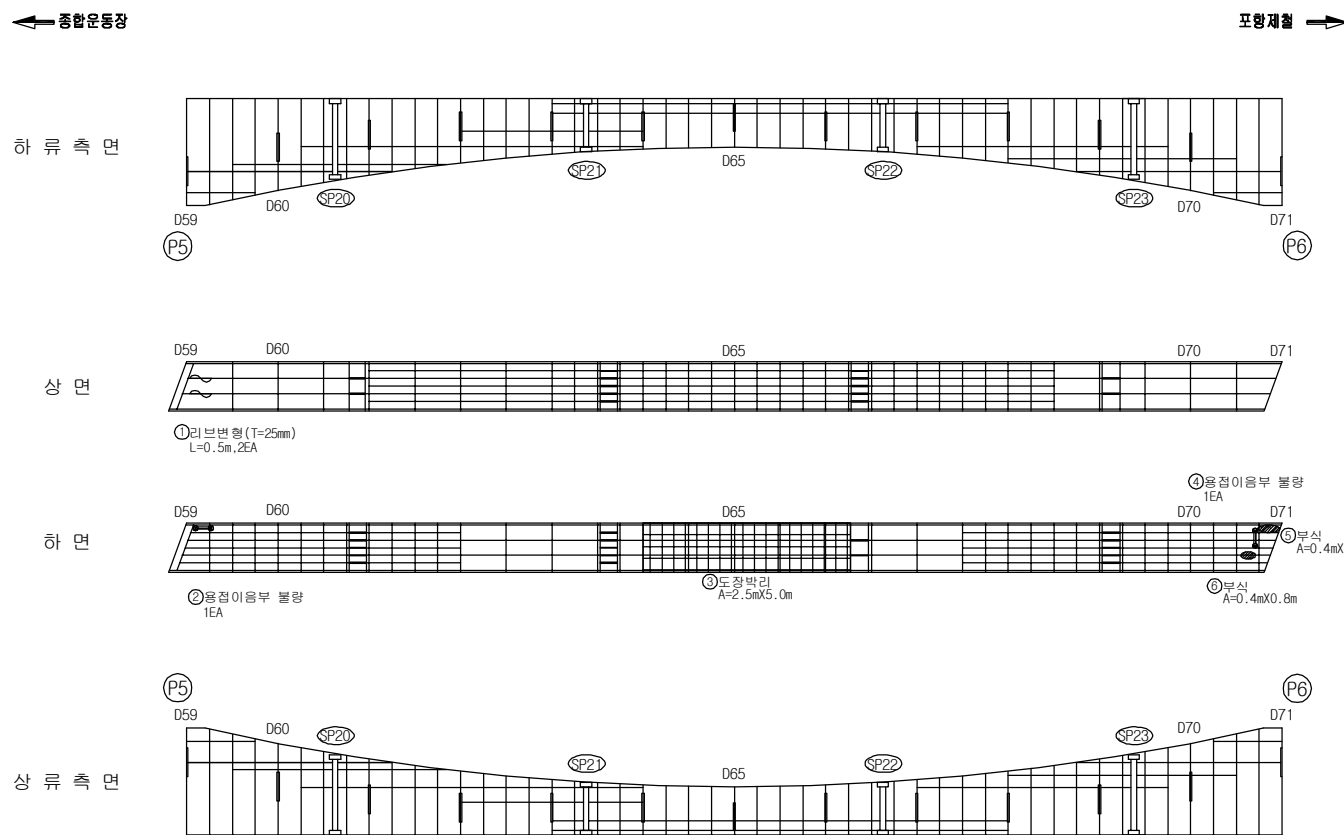
# BOX-GIRDER 내부 G1-S6

| 번호 | 손상내용 | 손상규모 | 수량 | 등급 | 유형 | 위치 | 비고 |
|---|---|---|---|---|---|---|---|
| 1 | 리브변형 | 0.5m, 2ea (25mm) | 2ea | c | 신규 | 상면 | |
| 2 | 용접이음부 불량 | 1ea | 1ea | b | 신규 | 하면 | |
| 3 | 도장박리 | 2.5mX5.0m | 12.5㎡ | b | 기존 | 하면 | |
| 4 | 용접이음부 불량 | 1ea | 1ea | b | 신규 | 하면 | |
| 5 | 부식 | 0.4mX1.2m | 0.48㎡ | b | 기존 | 하면 | |
| 6 | 부식 | 0.4mX0.8m | 0.32㎡ | b | 기존 | 하면 | |

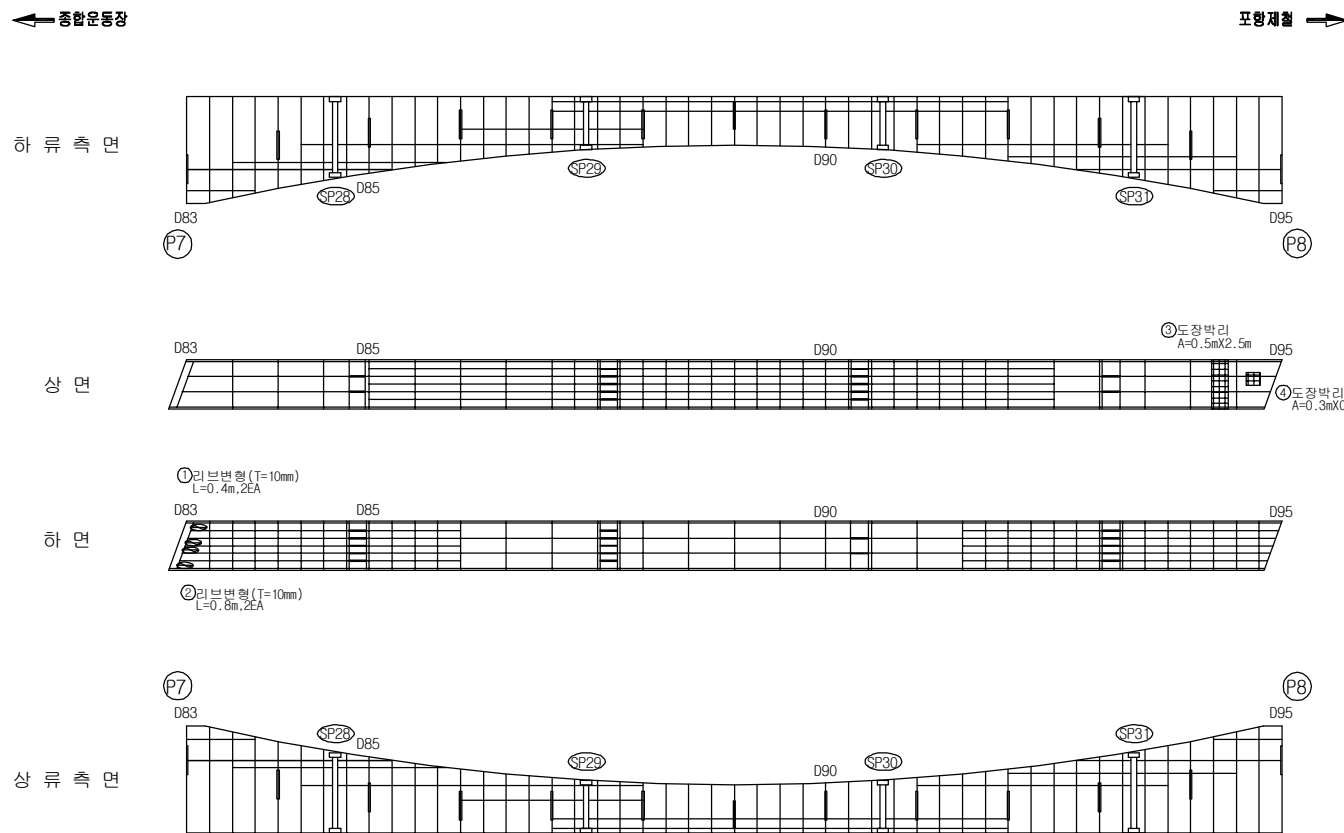
# BOX-GIRDER 내부 G2-S8

| 번호 | 손상내용 | 손상규모 | 물량 | 등급 | 유형 | 위치 | 비고 |
|---|---|---|---|---|---|---|---|
| 1 | 리브변형 | 0.4m, 2ea (10mm) | 2ea | c | 기존 | 하면 | |
| 2 | 리브변형 | 0.8m, 2ea (10mm) | 2ea | c | 기존 | 하면 | |
| 3 | 도장박리 | 0.5mX2.5m | 1.25㎡ | b | 기존 | 하면 | |
| 4 | 도장박리 | 0.3mX0.3m | 0.09㎡ | b | 기존 | 하면 | |

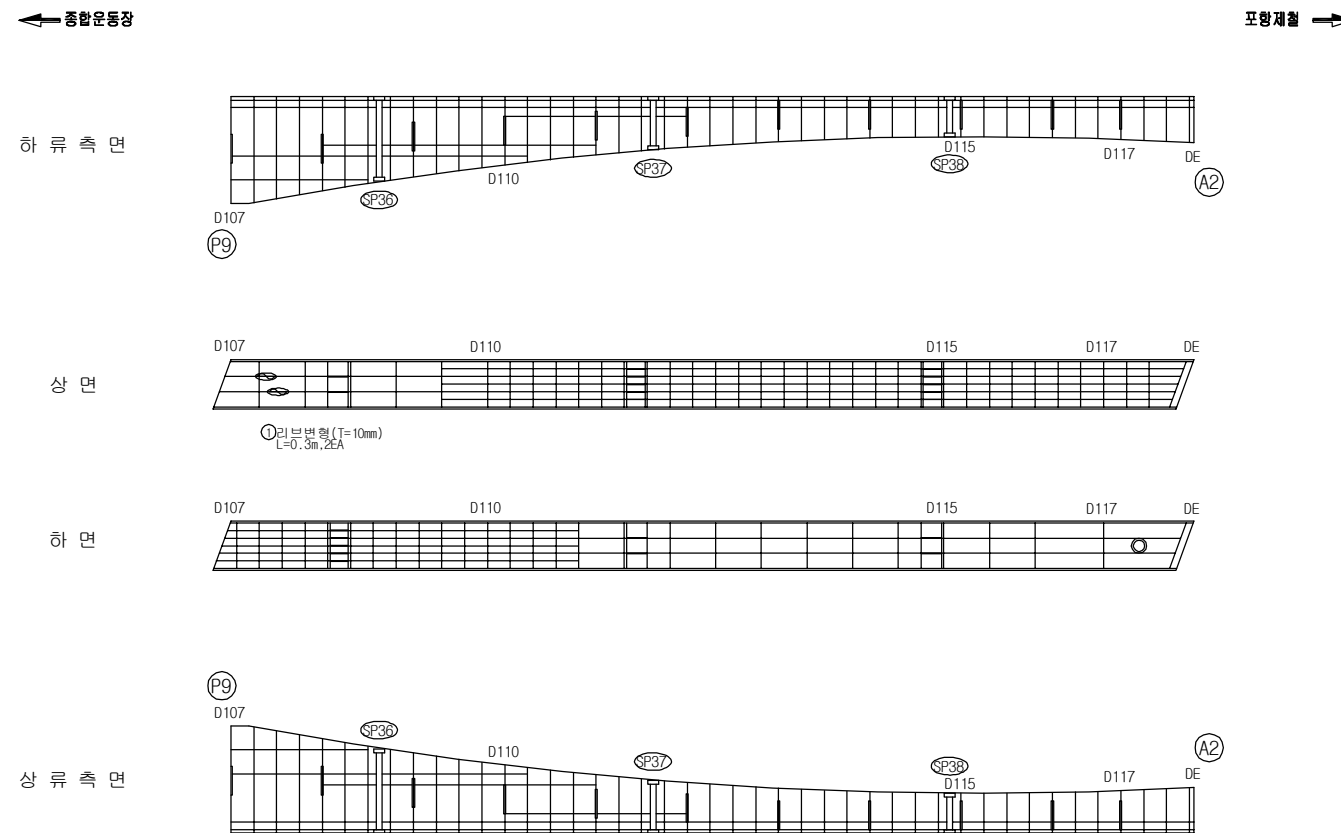
# BOX-GIRDER 내부 G3-S10

| 번호 | 손상내용 | 손상규모 | 수량 | 등급 | 유형 | 위치 | 비고 |
|---|---|---|---|---|---|---|---|
| 1 | 리브변형 | 0.3m, 2ea (10mm) | 2ea | c | 신규 | 상면 | |

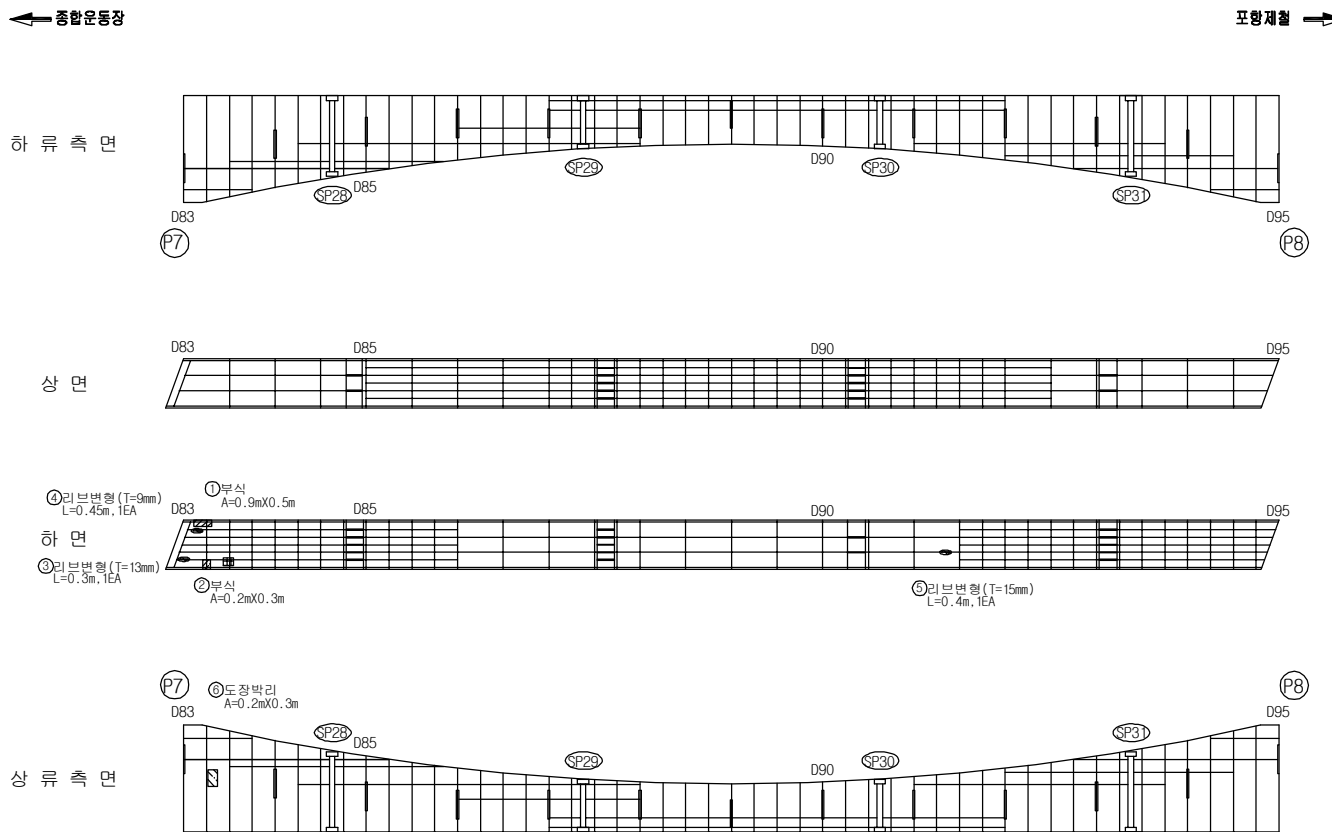
## BOX-GIRDER 내부 G4-S8

| 번호 | 손상내용 | 손상규모 | 수량 | 등급 | 유형 | 위치 | 비고 |
|---|---|---|---|---|---|---|---|
| 1 | 부식 | 0.9mX0.5m | 0.45㎡ | b | 기존 | 하면 | |
| 2 | 부식 | 0.2mX0.3m | 0.06㎡ | b | 기존 | 하면 | |
| 3 | 리브변형 | 0.3m(13mm) | 1ea | c | 기존 | 하면 | |
| 4 | 리브변형 | 0.45m(9mm) | 1ea | c | 기존 | 하면 | |
| 5 | 리브변형 | 0.4m(15mm) | 1ea | c | 신규 | 하면 | |
| 6 | 도장박리 | 0.2mX0.3m | 0.06㎡ | b | 신규 | 상류측면 | |

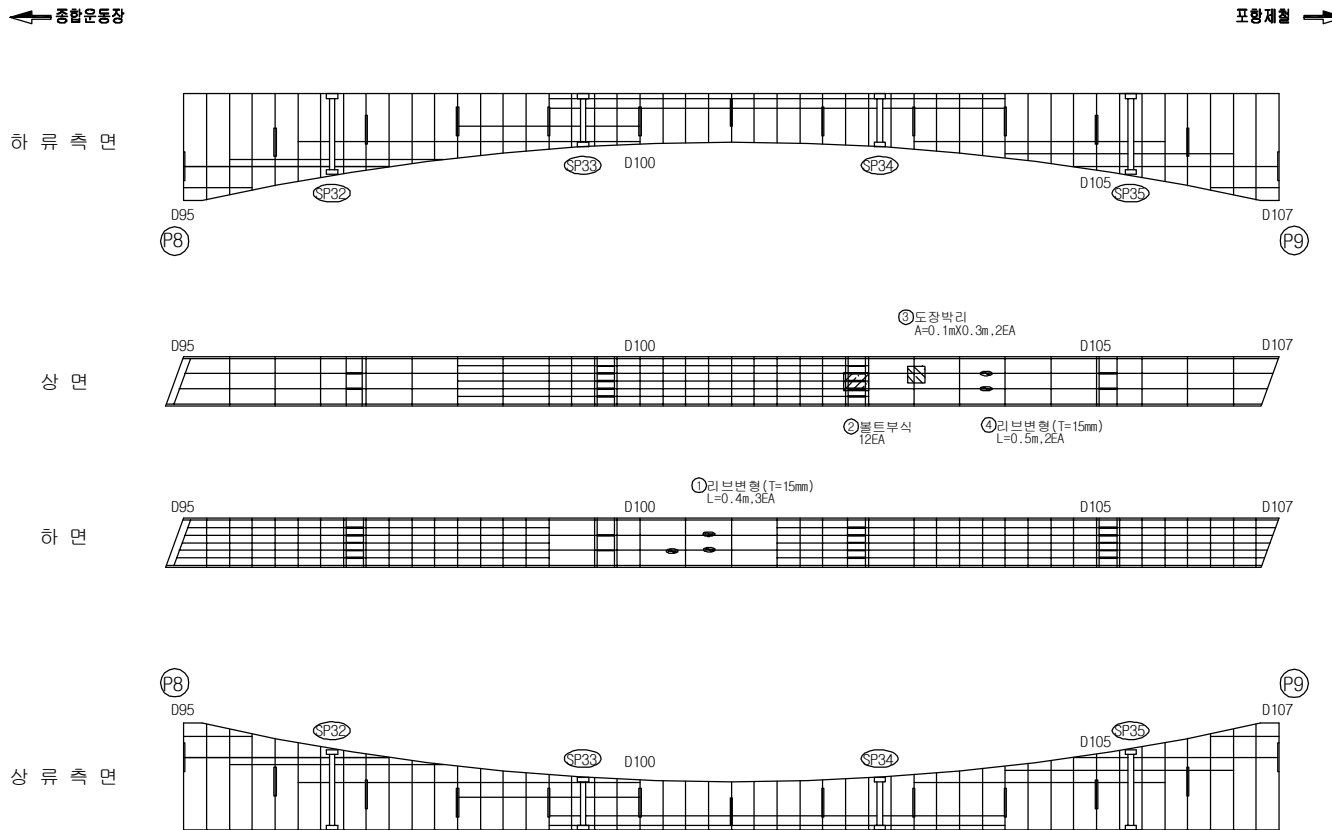
# BOX-GIRDER 내부 G4-S9

| 번호 | 손상내용 | 손상규모 | 수량 | 등급 | 유형 | 위치 | 비고 |
|---|---|---|---|---|---|---|---|
| 1 | 리브변형 | 0.4m (15mm) | 3ea | c | 기존 | 하면 | |
| 2 | 볼트부식 | 12ea | 12ea | b | 신규 | 상면 | |
| 3 | 도장박리 | 0.1mX0.3m, 2ea | 0.06㎡ | b | 신규 | 상면 | |
| 4 | 리브변형 | 0.5m, 2ea (15mm) | 2ea | b | 신규 | 상면 | |

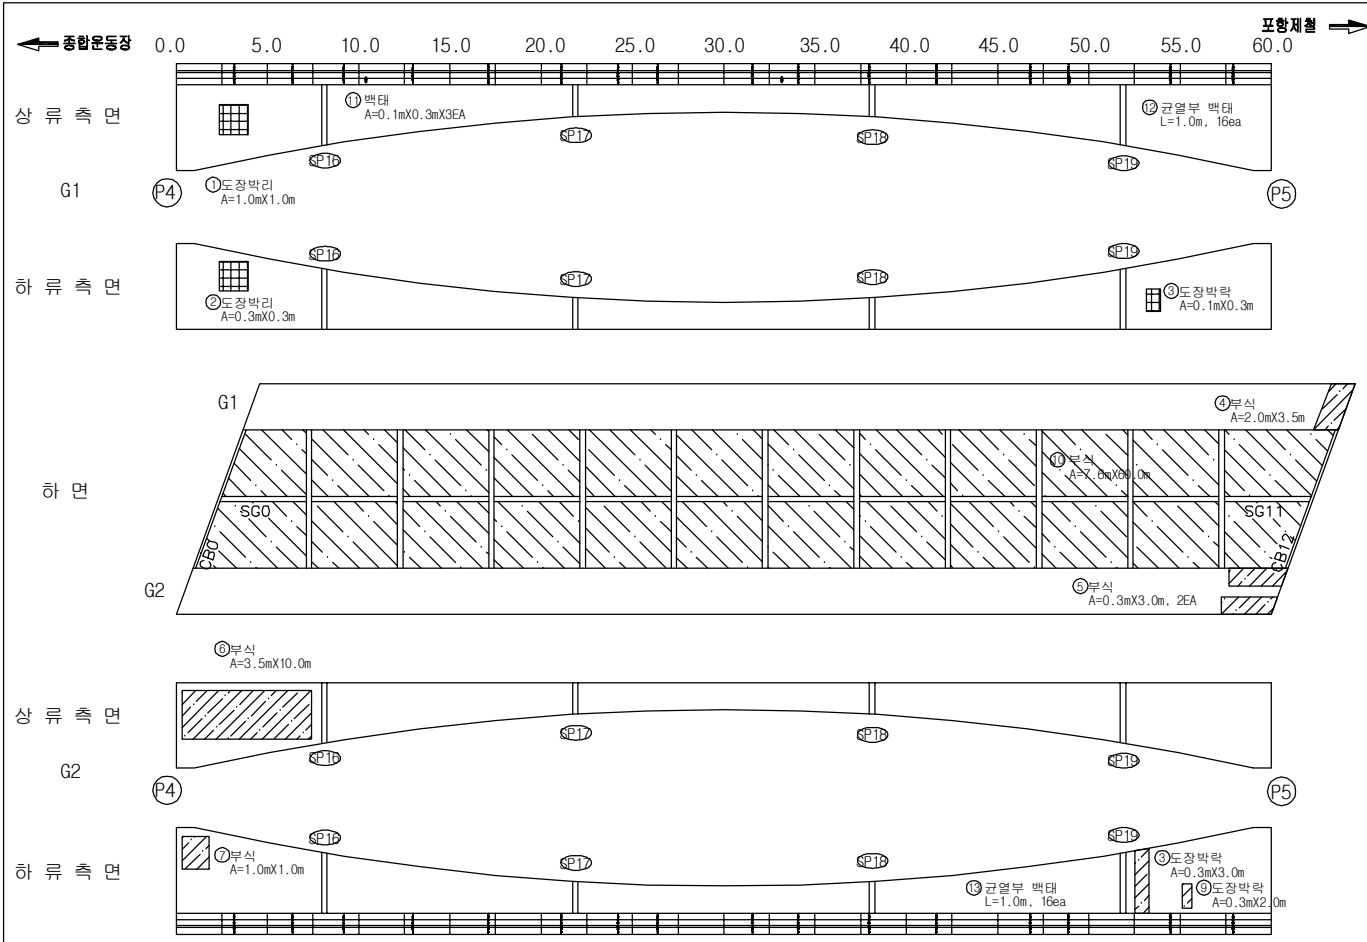
## BOX-GIRDER 외부 G1, 2-S5

| 번호 | 손상내용 | 손상규모 | 수량 | 등급 | 유형 | 위치 | 비고 |
|---|---|---|---|---|---|---|---|
| 1 | 도장박리 | 1.0mX1.0m | 1.0㎡ | b | 신규 | G1 | |
| 2 | 도장박리 | 0.3mX0.3m | 0.09㎡ | b | 기존 | G1 | |
| 3 | 도장박리 | 0.1mX0.3m | 0.03㎡ | b | 기존 | G1 | |
| 4 | 부식 | 2.0mX3.5m | 7.0㎡ | b | 기존 | G1 | |
| 5 | 부식 | 0.3mX3.0m, 2ea | 1.8㎡ | b | 기존 | G2 | |
| 6 | 부식 | 3.5mX10.0m | 35.0㎡ | b | 신규 | G2 | |
| 7 | 부식 | 1.0mX1.0m | 1.0㎡ | b | 기존 | G2 | |
| 8 | 도장박락 | 0.3mX3.0m | 0.9㎡ | b | 기존 | G2 | |
| 9 | 도장박락 | 0.3mX2.0m | 0.6㎡ | b | 기존 | G2 | |
| 10 | 데크 부식 | 60.0mX7.6m | 456.0㎡ | - | 기존 | 데크 | |
| 11 | 백태 | 0.1mX0.3m, 3ea | 0.09㎡ | b | 기존 | 캔틸레버 | |
| 12 | 균열부 백태 | 1.0m, 16ea | 16.0m | b | 기존 | 캔틸레버 | |
| 13 | 균열부 백태 | 1.0m, 16ea | 16.0m | b | 신규 | 캔틸레버 | |

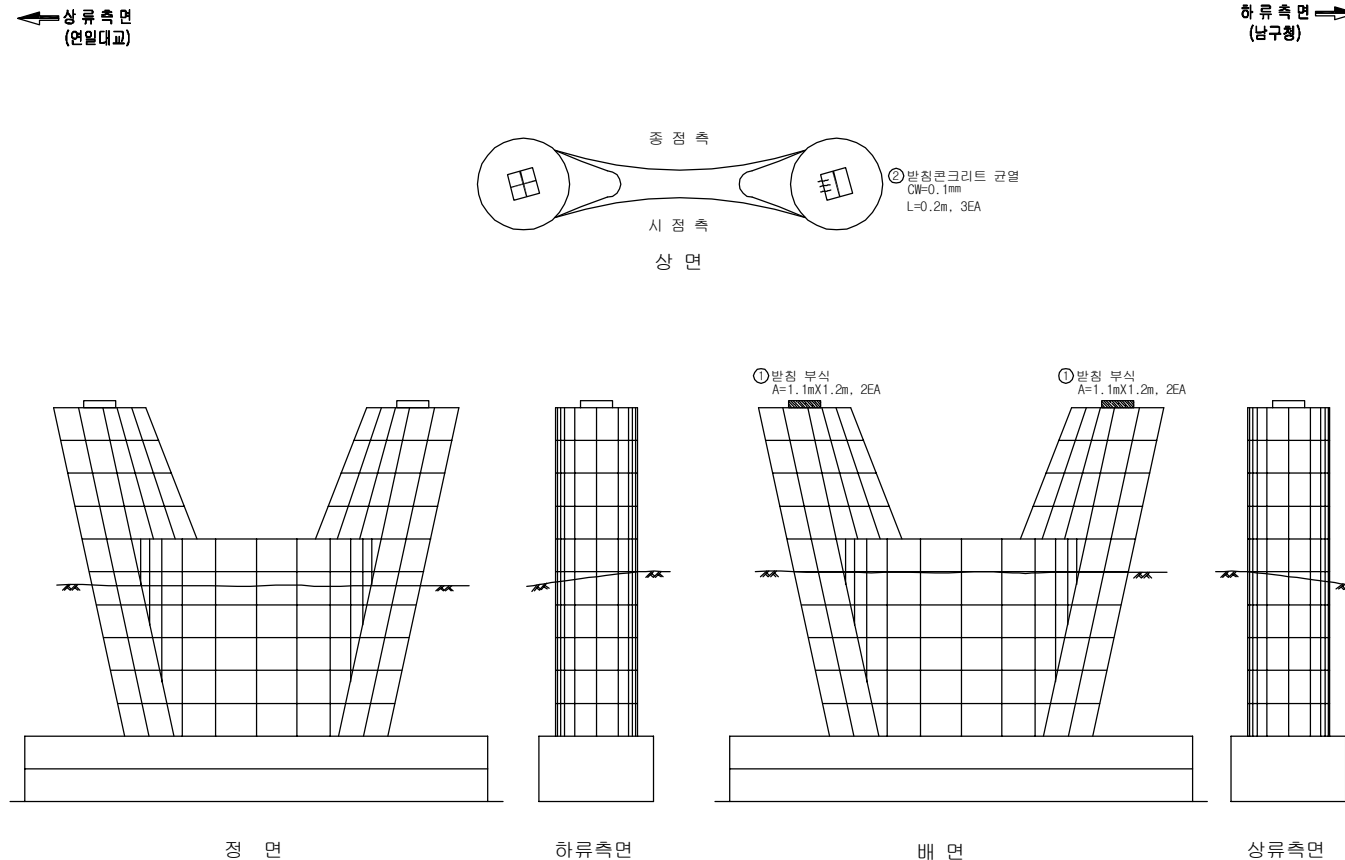
## 교각(포항제철방향) - P7

| 번호 | 손상내용 | 손상규모 | 수량 | 등급 | 유형 | 위치 | 비고 |
|---|---|---|---|---|---|---|---|
| 1 | 플레이트 부식 | 2ea | 2ea | b | 기존 | 교량받침 | |
| 2 | 발정콘크리트 균열(0.3mm 미만) | 0.2m, 3ea | 0.6m | b | 신규 | 교량받침 | |
